**INFORME TÉCNICO DE FISCALIZACIÓN AMBIENTAL**

**AVÍCOLA SAN ANTONIO**

**DFZ-2020-2476-I-SRCA**

**JUNIO 2020**

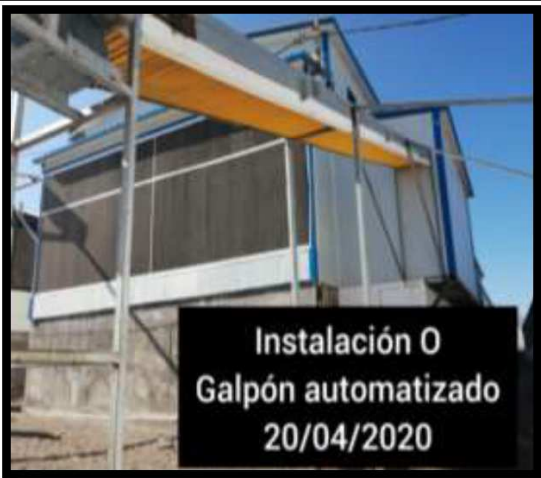
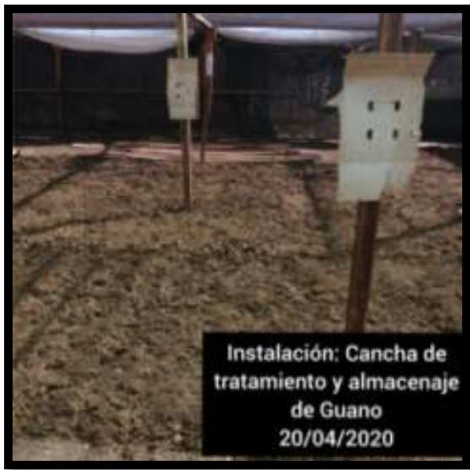
Fotografía 9.	Fecha: 20-04-2020	Fotografía 10.	Fecha: 20-04-2020
<b>Descripción del medio de prueba:</b> Galpón O, con ventilación forzada (galpón automático).		<b>Descripción del medio de prueba:</b> Galpón O, con ventilación forzada (galpón automático).

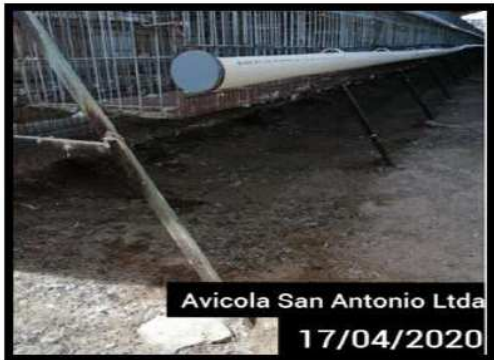
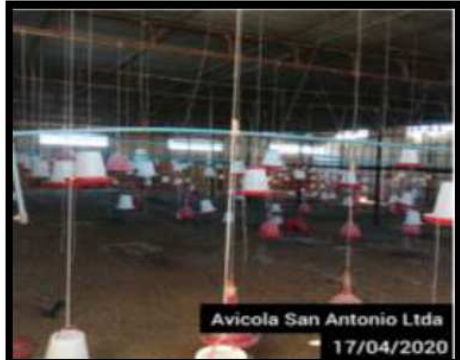
<b>Fotografía 25.</b>	Fecha: 17-04-2020	<b>Fotografía 26.</b>	Fecha: 17-04-2020
<b>Descripción del medio de prueba:</b> Instalaciones de retiro de guano en galpón automatizado.		<b>Descripción del medio de prueba:</b> Instalaciones de retiro de guano en galpón automatizado.

- Instalaciones de retiro de guano automatizado,*
- Instalaciones de aves en jaulas sobre piso elevado con estructura y malla metálica,*
- Instalaciones de aves en piso,*
- Labores en guanera,*
- Sacos de guano estabilizado y ensacado.”*

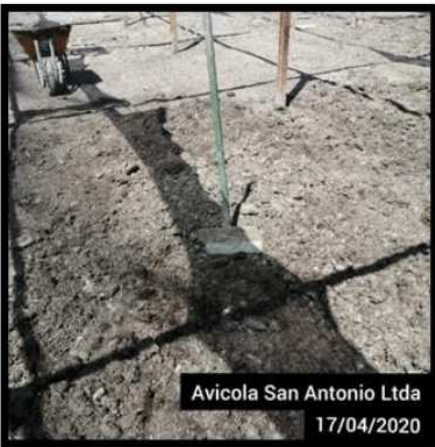
<b>Fotografía 27.</b>	Fecha: 17-04-2020	<b>Fotografía 28.</b>	Fecha: 17-04-2020
<b>Descripción del medio de prueba:</b> Instalaciones de aves en jaulas sobre piso elevado con estructura y malla metálica en galpón manual.		<b>Descripción del medio de prueba:</b> Instalaciones de aves en piso.

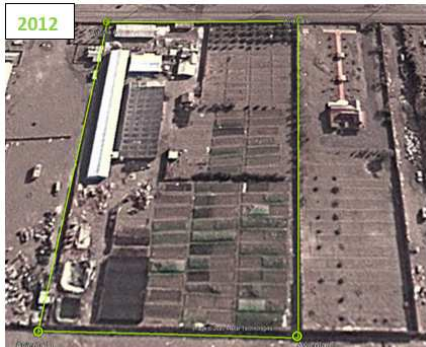
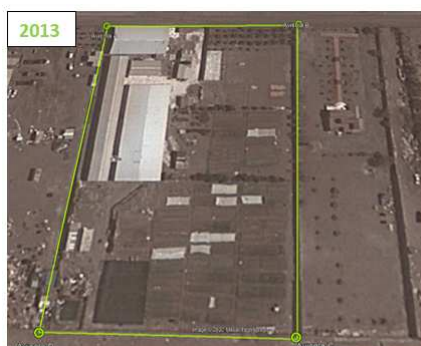
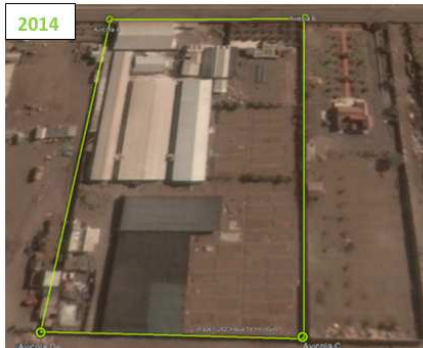
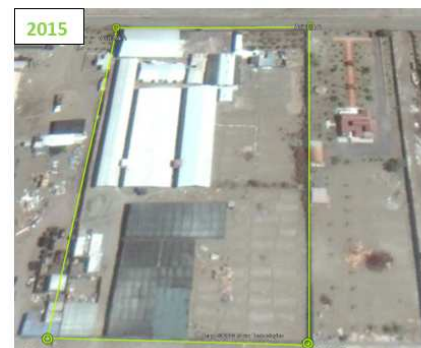
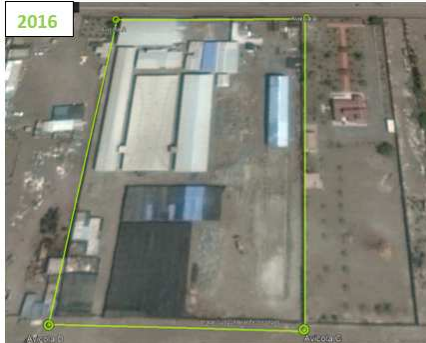
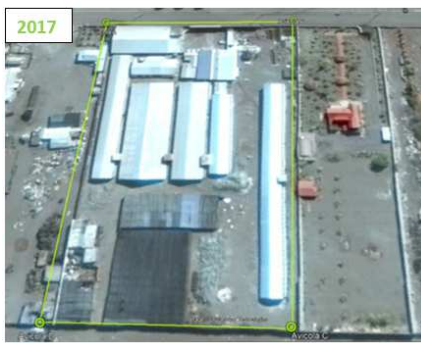
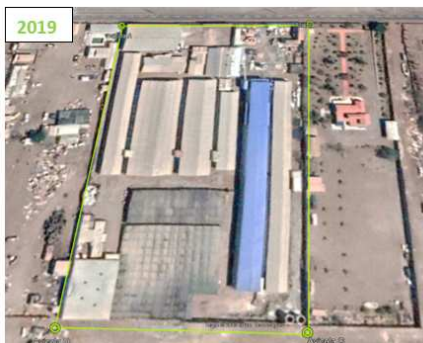
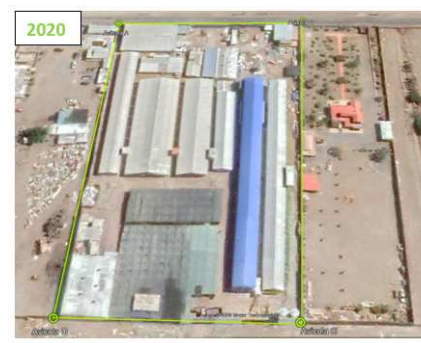
### Imagen 7.

Respecto al Punto 2. de la Resolución Exenta N°1/2017 (Tabla 10), en el cual se indica que la superficie total proyectada de las instalaciones del Proyecto sería de 7.423 m², es posible indicar que hay una diferencia respecto lo indicado en dicho documento, ya que la superficie total actual construida es de 7.853,07 m². En la Imagen 7 se aprecia el avance en las construcciones conforme han pasado los años, desde el año 2012 hasta el 2020.
