INFORME TÉCNICO DE FISCALIZACIÓN AMBIENTAL

PLANTA STANDARD WOOL S.A.

DFZ-2020-3184-XII-RCA

OCTUBRE 2020

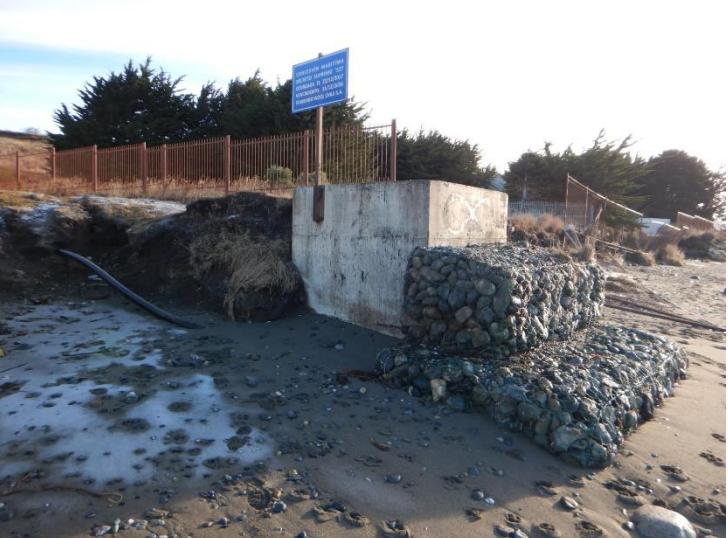
Nº Hecho constatado	Materia específica objeto de la fiscalización ambiental.	Exigencia asociada	Resultados/ Hallazgo
1	Manejo de emisiones de olores	<p>Considerando 3.11.1 RCA N°004/2007: Emisiones a la Atmósfera Durante la etapa de Construcción y Operación, no se generarán emisiones a la atmósfera.</p> <p>Capítulo VI “Permisos Ambientales Sectoriales”, Artículo 90, letra d), DIA proyecto “Reconstrucción de Planta Procesadora de Lana, Instalación de Sistema de Tratamiento de Riles, Regularización de Sistema de Tratamiento Aguas Servidas y Modificación de Emisario submarino para la disposición de efluentes fuera de la zona de protección litoral, cumpliendo la tabla N°5 del D.S. 90/00, en el Estrecho de Magallanes, Punta Arenas.”: d) La evacuación y disposición final de los residuos industriales, considerando, entre otros los olores.</p> <p>La evacuación será fuera de ZPL, vía emisario submarino. Según lo que contempla el proyecto no habrá emisiones de olores desagradables.</p>	Durante la actividad de fiscalización ambiental se establecieron 3 puntos de control para la detección de emisiones de olores (Intersección de calles Juan Williams con 21 de septiembre, calle Juan Williams a la altura de capilla Río Seco, y sector de borde costero donde se emplaza emisario submarino de la empresa), no obstante ello, en ninguno de éstos se percibieron olores de tipo ofensivo (Ver Fotografía 1).

Fotografía 1.	Fecha: 29/07/2020	Fotografía 2.	Fecha: 29/07/2020
<p>Descripción del medio de prueba: Vista general de sector de borde costero donde se emplaza la última cámara del emisario submarino de la Planta Standard Wool Chile S.A.</p>		<p>Descripción del medio de prueba: Vista general donde se puede observar antiguo embalse de la Planta Standard Wool Chile S.A.</p>

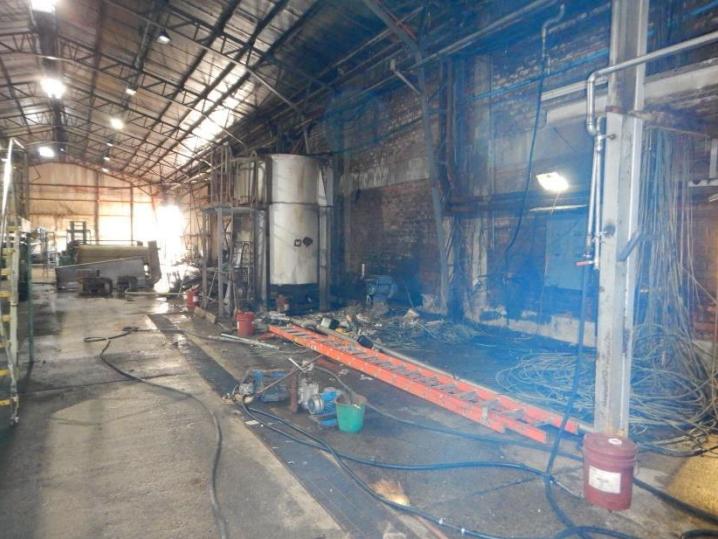
Fotografía 3. Descripción del medio de prueba: Vista interior del área de lavado de lana, en donde se pueden observar tendido eléctrico en etapa de retiro.	Fecha: 29/07/2020	Fotografía 4. Descripción del medio de prueba: Vista interior del área de lavado de lana, donde se constató desarrollo de labores de desmontaje de equipos.	Fecha: 29/07/2020

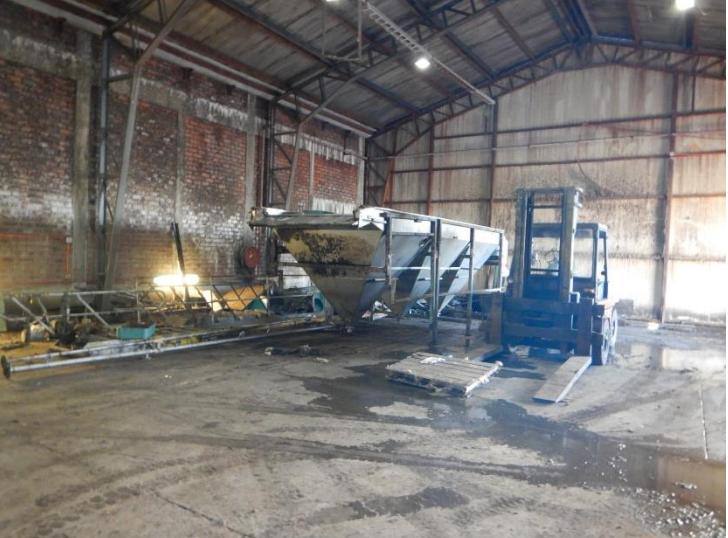
Fotografía 5. Descripción del medio de prueba: Vista interior del área de lavado, donde se puede apreciar tina N° 6 desmontada.	Fecha: 29/07/2020	Fotografía 6. Descripción del medio de prueba: Vista interior del área de acopio de fardos, donde se pueden apreciar cargadores de lana desmontados.	Fecha: 29/07/2020

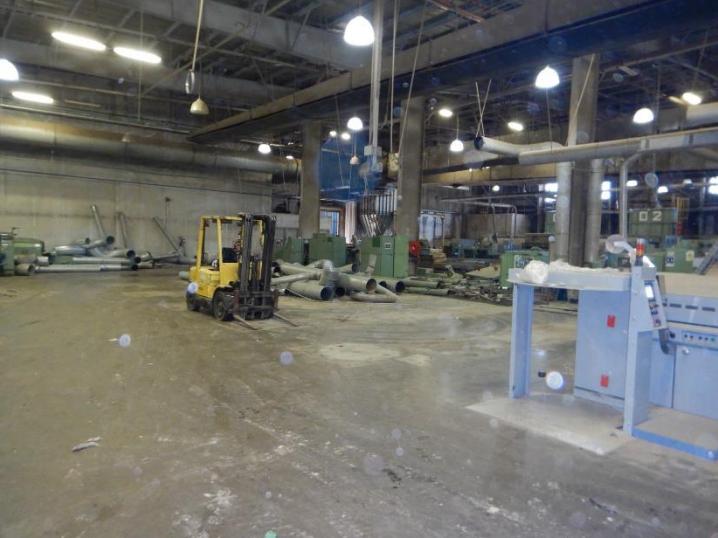
Fotografía 7. Descripción del medio de prueba: Vista interior del área de peinadura, donde se pueden apreciar equipos desmontados y faenas de desarme.	Fecha: 29/07/2020	Fotografía 8. Descripción del medio de prueba: Vista interior del área de peinadura, donde se pueden observar 6 máquinas peinadoras sin desmontar.	Fecha: 29/07/2020
