INFORME TÉCNICO DE FISCALIZACIÓN AMBIENTAL

BIOGÁS VERTEDERO ZONA SUR DE SANTIAGO (EX-VERTEDERO LEPANTO)

DFZ-2020-2291-XIII-RCA

OCTUBRE2020

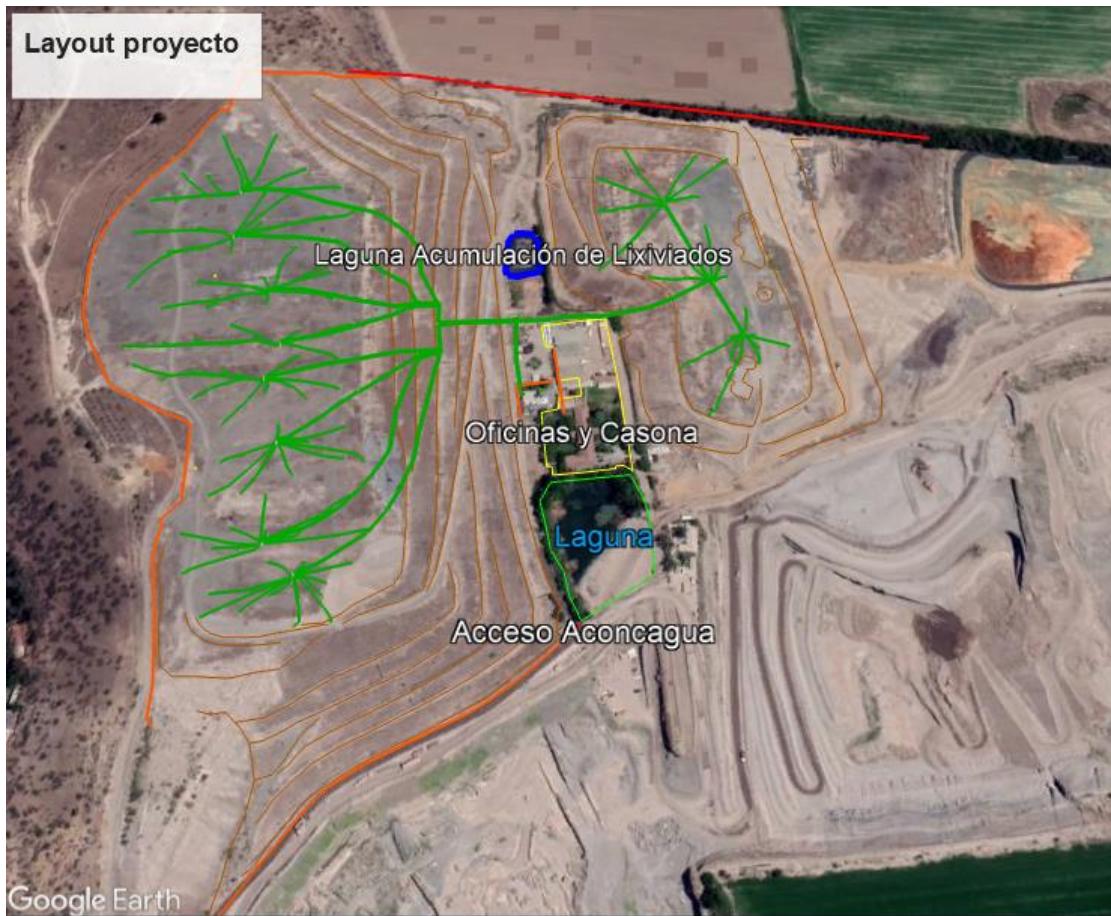
Figura 2. Layout del proyecto proporcionado por el titular

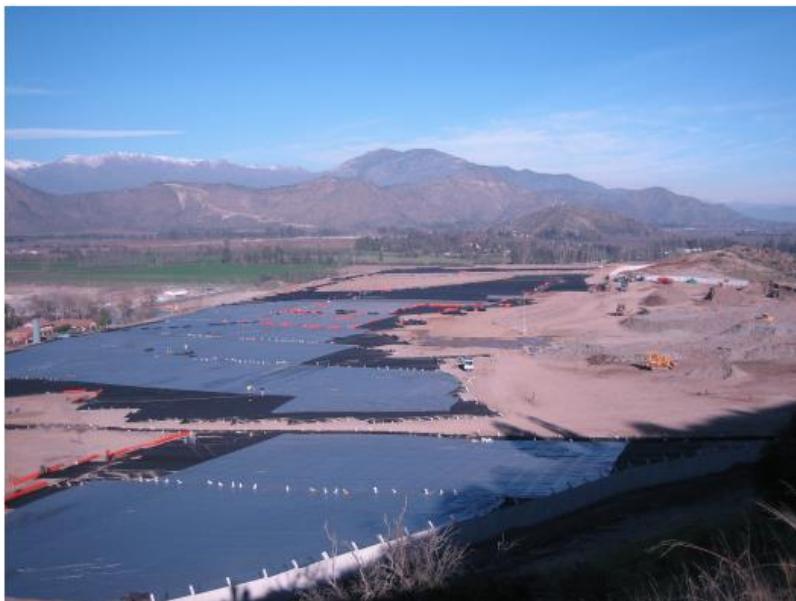
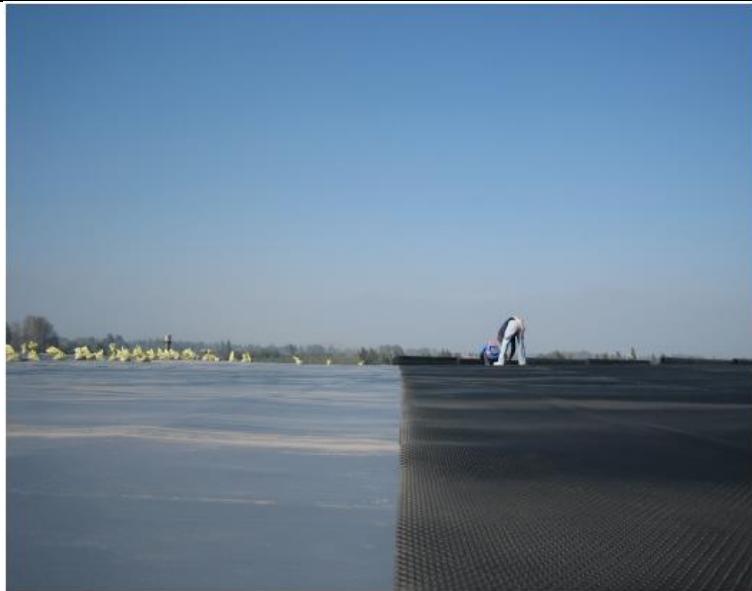
Imagen N° 1.

- d. El titular proporcionó fotografías del sistema de impermeabilización de la corona del vertedero (Imagen N°1), la que no identifica fecha.
- e. En la información complementaria proporcionada por el titular el 12 de agosto, detalla las tareas y tipos de mantenimiento que se efectúan, respecto de la estabilidad del Vertedero, consistente en:

Sistema de Impermeabilización

Descripción del medio de prueba: Fotografías proporcionadas por el titular respecto del sistema de impermeabilización del coronamiento del vertedero.

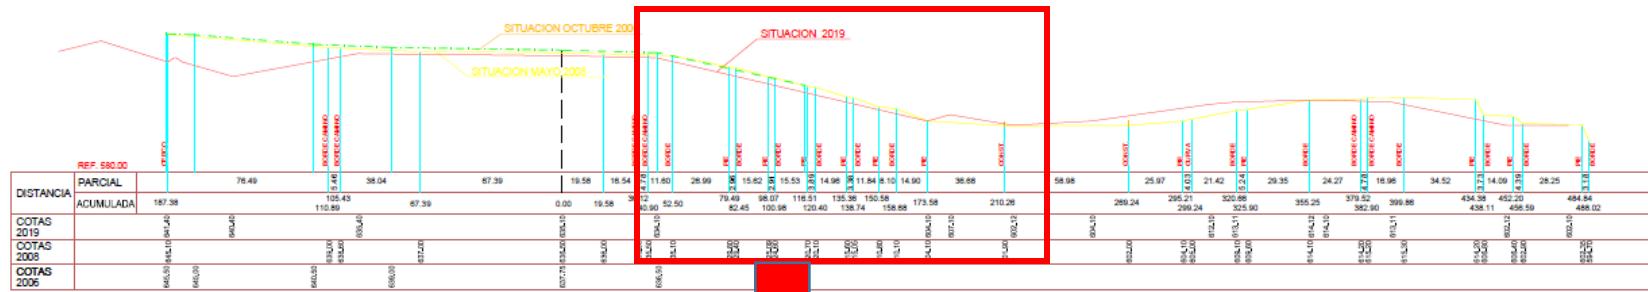
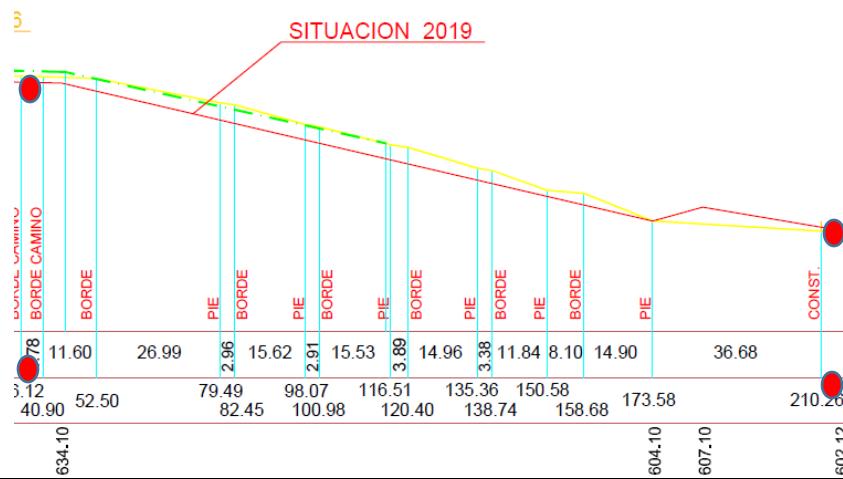
Imagen N°2

- f. El titular proporcionó un plano con los Perfiles topográficos del vertedero (imágenes N°2 a N°4), en los cuales presentan tres perfiles longitudinales del vertedero, con el detalle de las cotas de 2016, 2008 y 2019. En base al plano presentado, se calcularon las pendientes respecto de las áreas más pronunciadas.

- g. El cálculo de las pendientes en los tres perfiles, se efectuó para verificar la condición de estabilidad del 1V:3H, lo que genera un ángulo estable de 18° (e inclinación de 33%). En este sentido, si las pendientes analizadas presentasen ángulos iguales o inferiores al 18°, se puede corroborar una condición de estabilidad, y en contraposición si los ángulos fuesen superiores, se podría considerar que existe una condición riesgosa para la estabilidad del vertedero. El cálculo de las pendientes se efectuó en base a las siguientes fórmulas:

(imagen)	Cota superior (m)	Cota inferior (m)	Altura (m) [cota sup-cota inf]	Longitud (m)		(°)
Perfil 0 (Imagen N°2)	634,1	602,12	31,98	169,36	0,188	10,69
Perfil 1 (Imagen N°3)	633,40	602,40	31	180,09	0,172	9,76
Perfil -1 (Imagen N°4)	633,40	602,40	31	133,72	0,231	13,05

Descripción del medio de prueba: Perfil 0 del vertedero.

Arriba: Se observa en color rojo, la línea de cotas del vertedero para el año 2019, en amarillo las cotas 2008 y en verde las cotas del año 2006. En las tablas inferiores, se detallan la distancias parciales y totales, y luego las cotas para los años 2006, 2008 y 2019

Abajo. Acercamiento del área considerada para el análisis de las pendientes

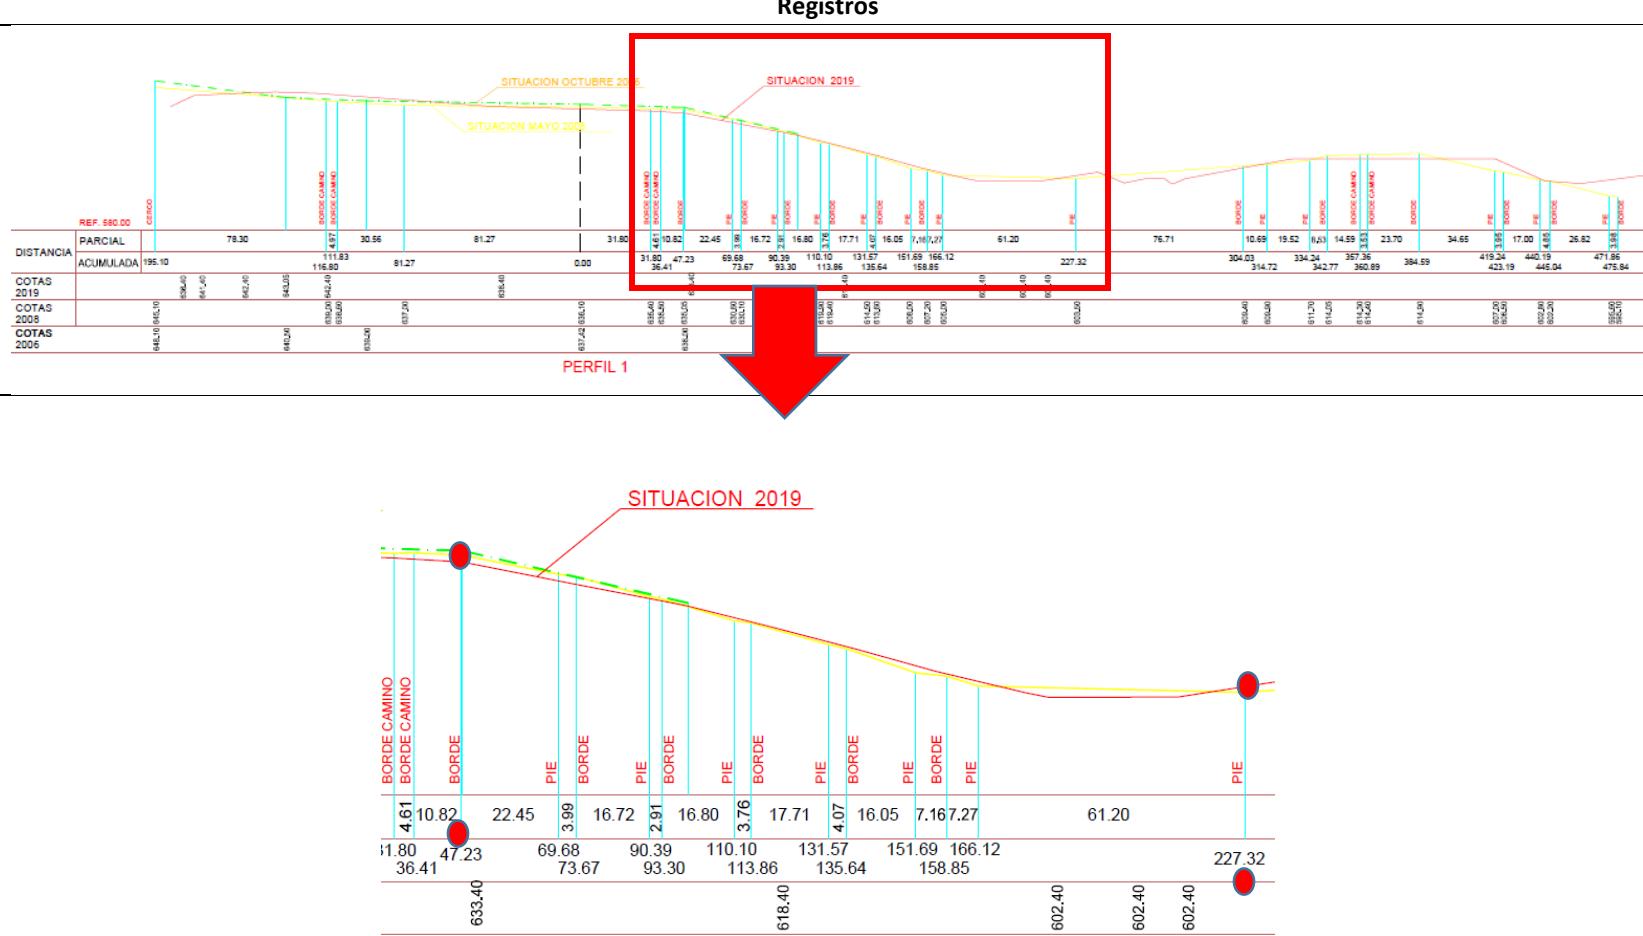
Imagen N°3

Descripción del medio de prueba: Perfil 1 del vertedero.

Arriba: Se observa en color rojo, la línea de cotas del vertedero para el año 2019, en amarillo las cotas 2008 y en verde las cotas del año 2006. En las tablas inferiores, se detallan la distancias parciales y totales, y luego las cotas para los años 2006, 2008 y 2019.

Abajo. Acercamiento del área considerada para el análisis de las pendientes

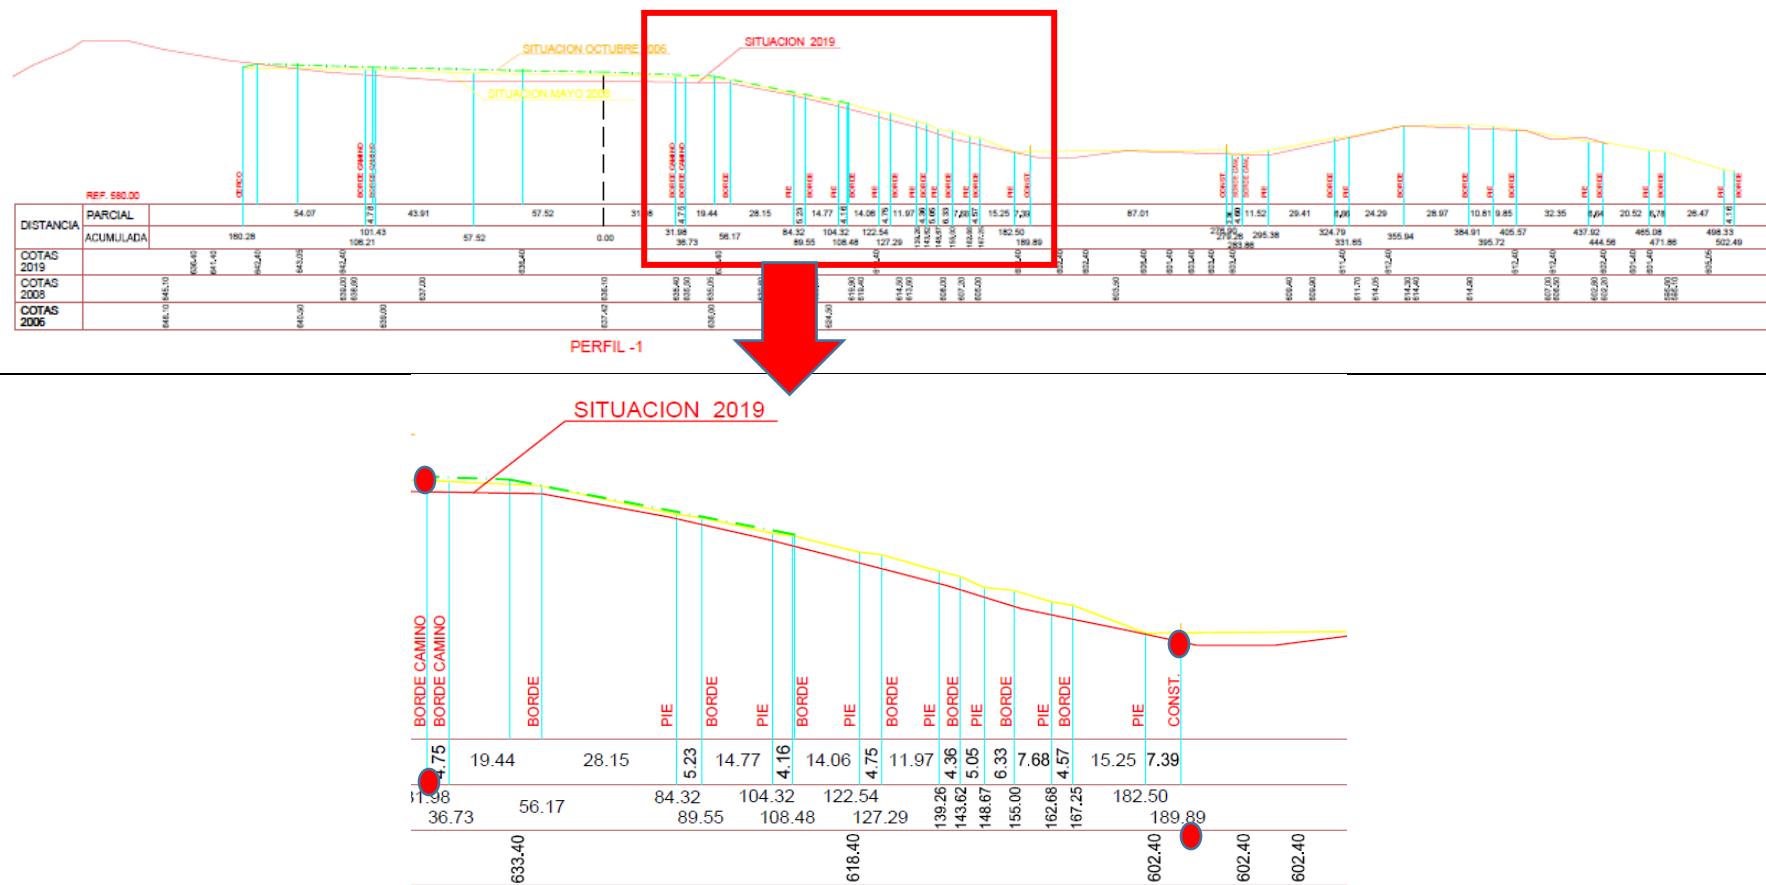
Imagen N°4

Descripción del medio de prueba: Perfil -1 del vertedero.

Arriba: Se observa en color rojo, la línea de cotas del vertedero para el año 2019, en amarillo las cotas 2008 y en verde las cotas del año 2006. En las tablas inferiores, se detallan la distancias parciales y totales, y luego las cotas para los años 2006, 2008 y 2019

Abajo. Acercamiento del área considerada para el análisis de las pendientes.

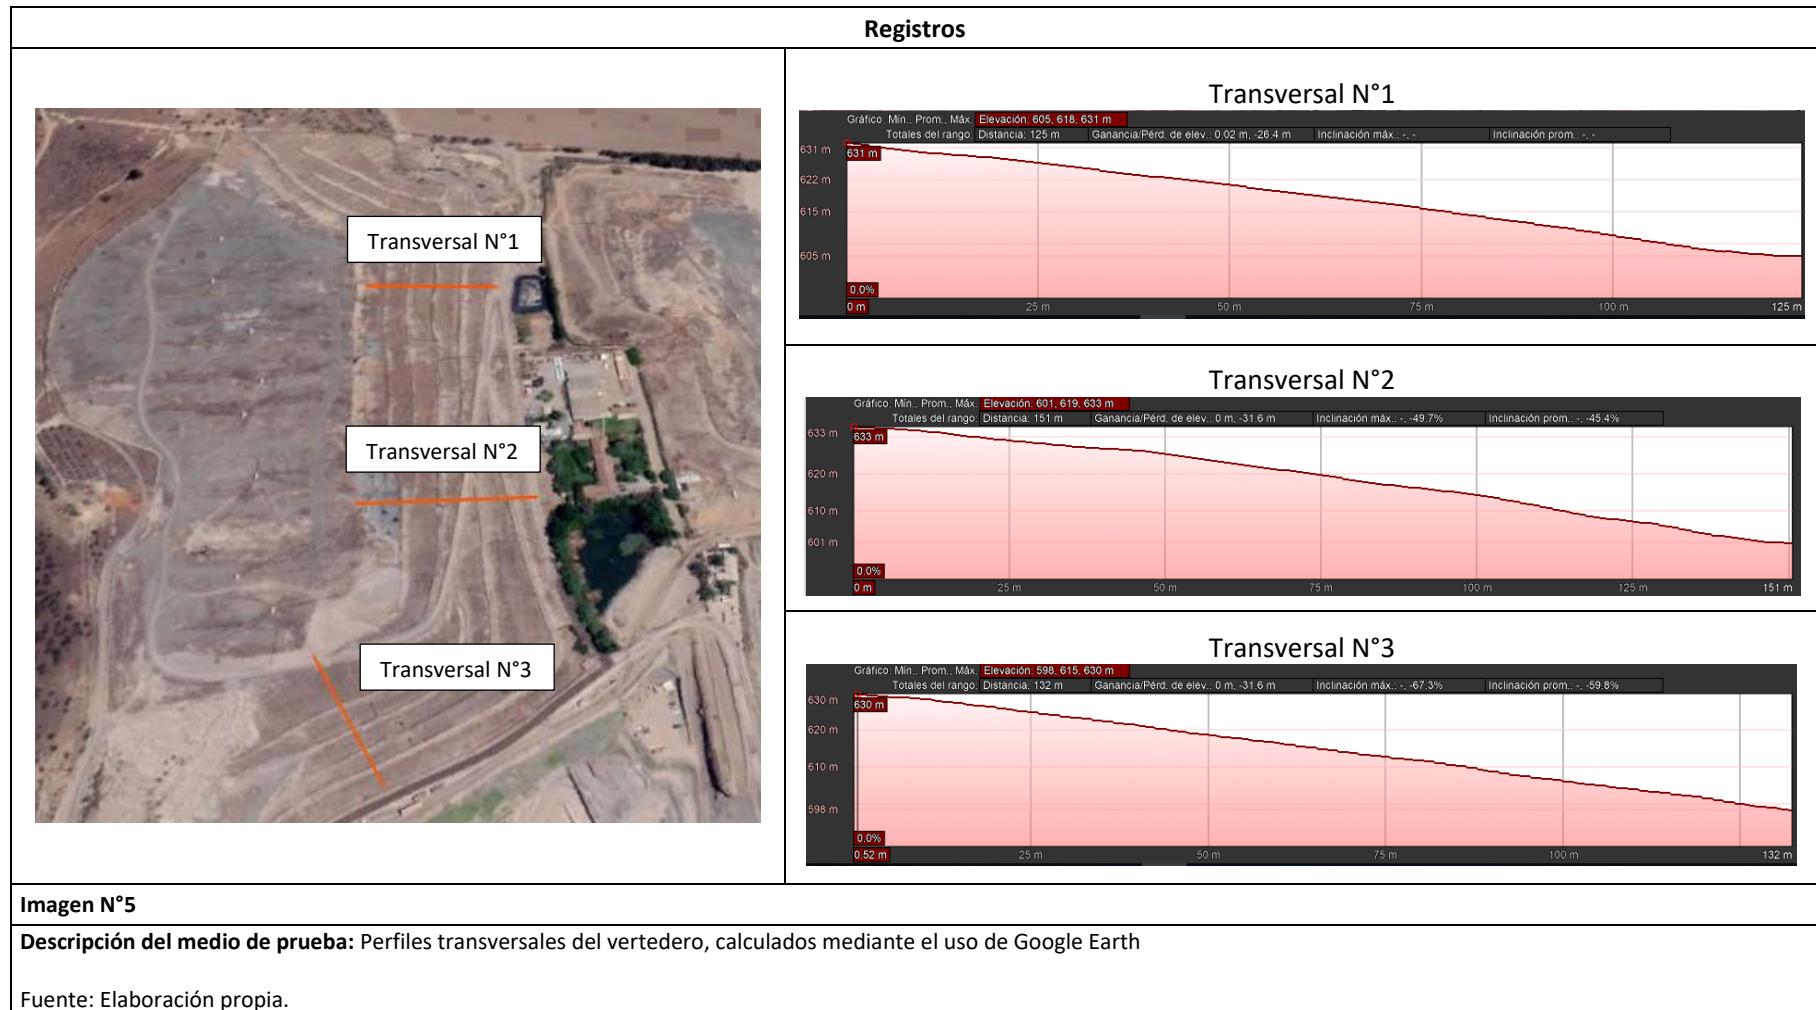
Imagen N°5

i. En complemento a lo anterior, y utilizando herramientas disponibles en Google Earth, se efectuó una estimación de las pendientes en 3 perfiles trasversales del vertedero (Imagen N°5), determinando las siguientes pendientes:

Perfil (imagen)	Vertical			Horizontal	Pendiente	Ángulo (°)
	Cota superior (m)	Cota inferior (m)	Altura (m) [cota sup-cota inf]			
Transversal 1	631	605	26	125	0,21	11,75
Transversal 2	633	601	32	151	0,21	11,97
Transversal 3	630	598	32	132	0,2	13,63

Descripción del medio de prueba: Perfiles transversales del vertedero, calculados mediante el uso de Google Earth

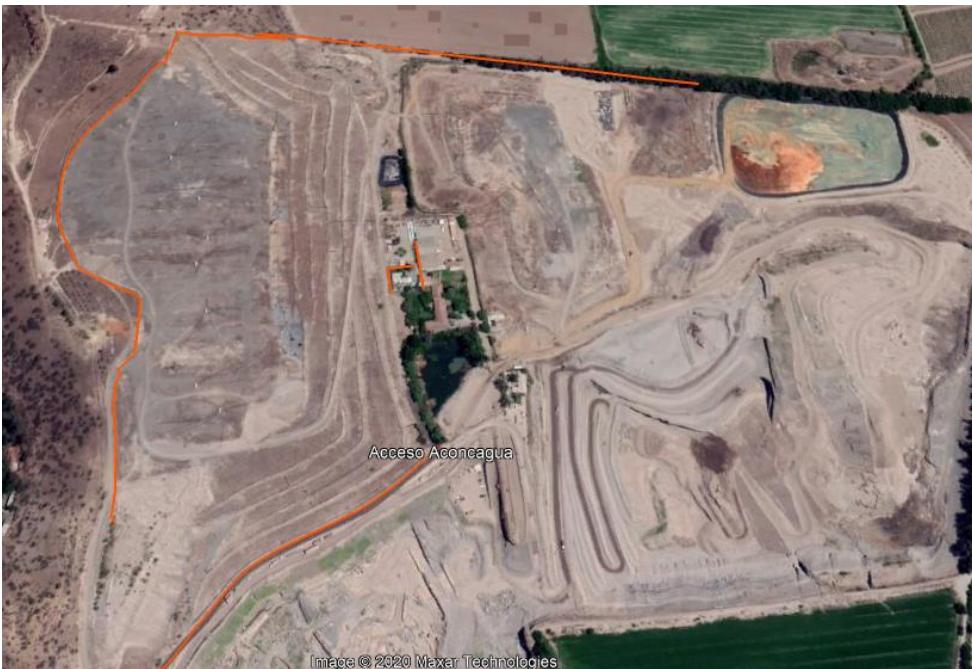
Imagen N°6

j. Por último, en lo referido al cierre perimetral, el titular hizo entrega de un archivo KMZ, en el que, entre otros, se proporcionó la ubicación del cerco perimetral y control de acceso (Imagen N°6). Señalar que, al momento de efectuar la notificación personal, se constató la existencia de control de acceso al recinto.

Descripción del medio de prueba: Layout del proyecto, donde se observa el cerco perimetral y el acceso al proyecto.

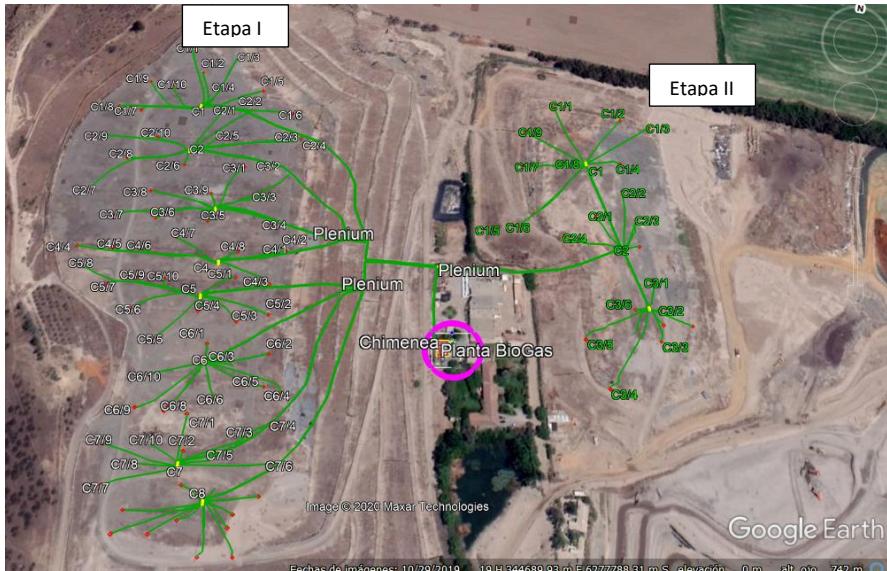
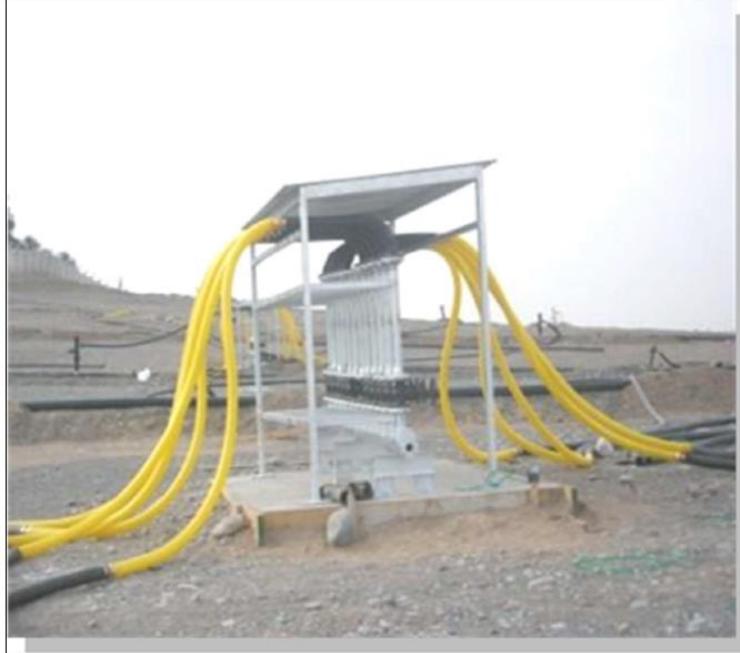
- b. La planta de recuperación y quema de biogás, consiste en un sistema de extracción forzada que impulsa el biogás desde la masa de residuos, para ser combustionado en una antorcha de quema eficiente (“Flare”). Los pozos están conectados a un sistema de 13 cajas con válvulas de regulación (Plenum) independientes, techadas y herméticas (Imagen N° 7)

- c. El layout del sistema de extracción y quema de biogás, se presenta en la Imagen N° 8.
- d. De acuerdo a lo indicado por el titular, la operación diaria se divide en cuatro actividades principales.

Imagen N°7 Descripción del medio de prueba: Layout del sistema de extracción y quema de biogás, donde se identifican las siguientes estructuras: Rojo: pozos de extracción de biogás Verde: tuberías de transmisión del biogás Código blancos y verdes. Identificación de las válvulas de los pozos. Amarillo: Casetas Rosado: Planta de biogás y chimenea. Fuente. KMZ proporcionado por el titular, respuesta del 30 de julio de 2020.	Imagen N°8 Descripción del medio de prueba: Casette de regulación de funcionamiento del sistema de captación de biogás. Fuente Carta complementaria del 12 de agosto de 2020.

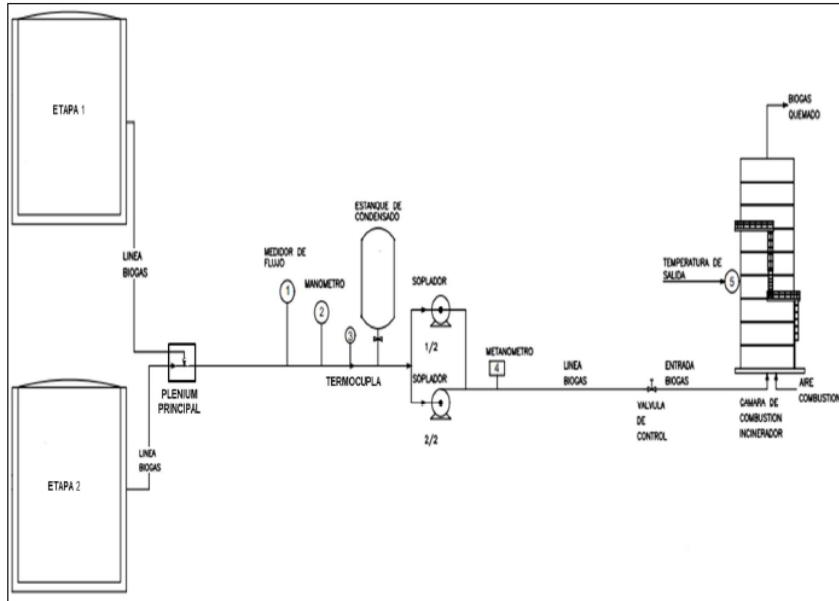
Imagen N°9

Ilustración 4 Red de extracción y Planta de Biogás

Descripción del medio de prueba: Plano del sistema de captación y planta de biogás.

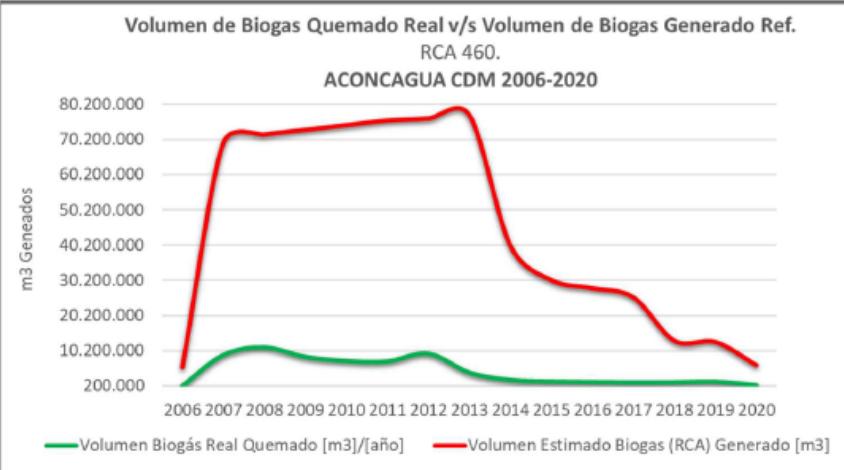
Imagen N°11

- Biogás: El titular declara que se ha extraído un 7,8% del estimado.(Tablas N° 2 e imagen N° 11)
 - MP10: El titular presentó una estimación en base a la generación de biogás, señalando una generación efectiva promedio de 0,139 Ton/año, lo que corresponde a un 7,8% de la proyección de MP efectuada en la RCA (Tablas N° 3 e imagen N° 12)

Descripción del medio de prueba: Gráfica del volumen de biogás estimado en la RCA, versus el generado.

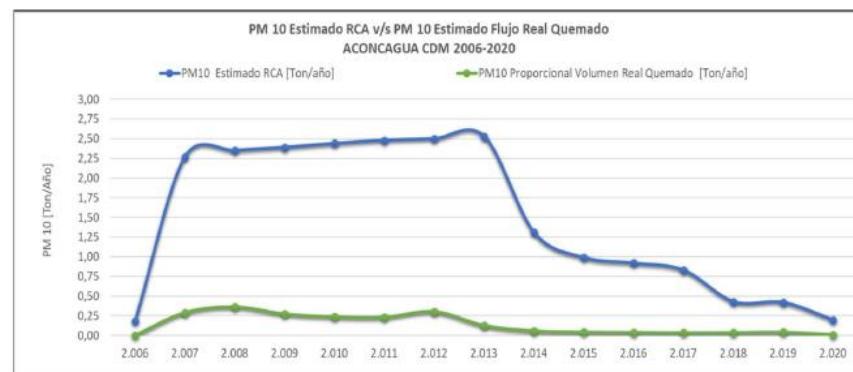
Imagen N°12

Descripción del medio de prueba: Gráfica de la estimación de material particulado de la RCA, versus la generación estimada, en base a las emisiones efectivas de biogás.

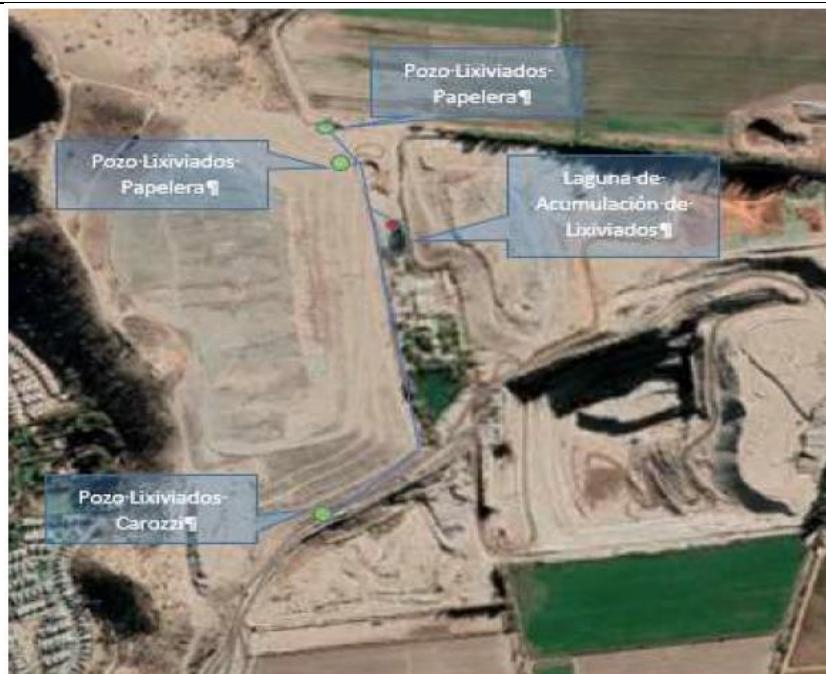
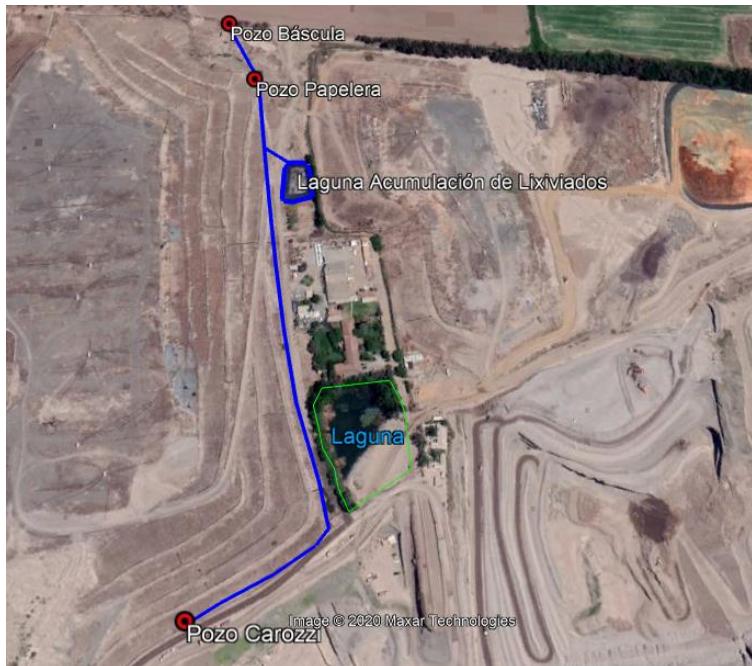
Imagen N° 7

b. El layout del sistema de tratamiento de lixiviados, se presenta en la Imagen N°7.

Ilustración 1 Sistema de Tratamiento de Lixiviados

Descripción del medio de prueba: Layout sistema de tratamiento de lixiviados.
 Izquierda. Fotografía de Google Earth incluida en la respuesta del titular del 30 de julio.
 Derecha. Layout del sistema de tratamiento, de acuerdo a al KMZ proporcionado por el titular en respuesta del 30 de julio. Fotografía Google Earth del 29 de octubre de 2019.
