INFORME TÉCNICO DE FISCALIZACIÓN AMBIENTAL

DFZ-2020-1036-VIII-RCA

**PLANTA INDUSTRIAS ISLA QUIHUA-LOTA
(UF 2961)**

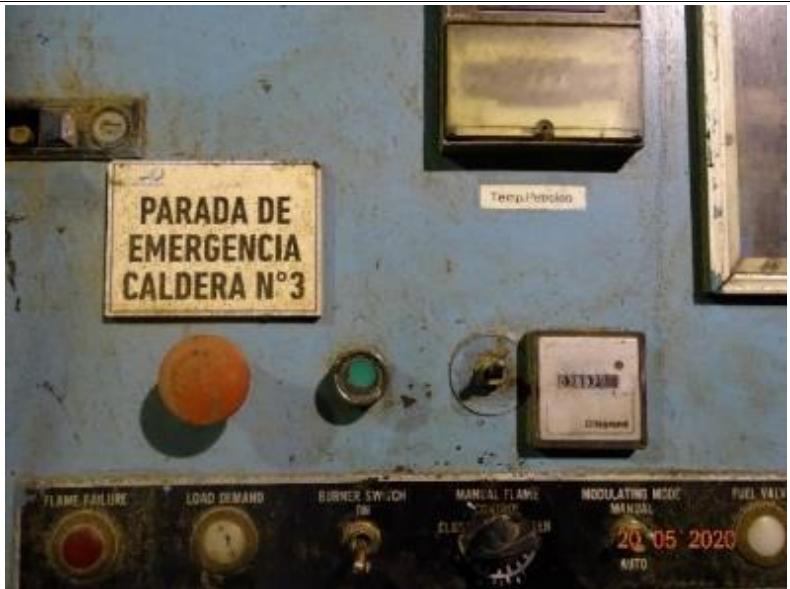
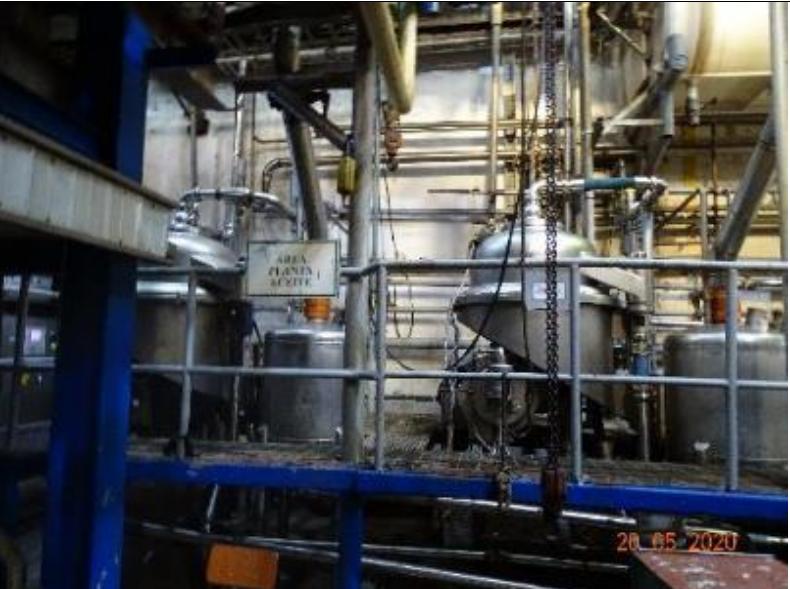
Fotografia 1.	Fecha: (20-05-2020)
Coordenadas UTM DATUM WGS84 HUSO 18	Norte: 5.892.798 Este: 663.702
Descripción del medio de prueba: horómetro de caldera fijo (ninguna caldera se encontraba funcionando al momento de la inspección).	Fotografía 2..
	Fecha: (20-05-2020)
Coordenadas DATUM WGS84 HUSO 18	Norte: 5.892.787 Este: 663.710
	Descripción del medio de prueba: Sector planta de aceite y captación de vapores.

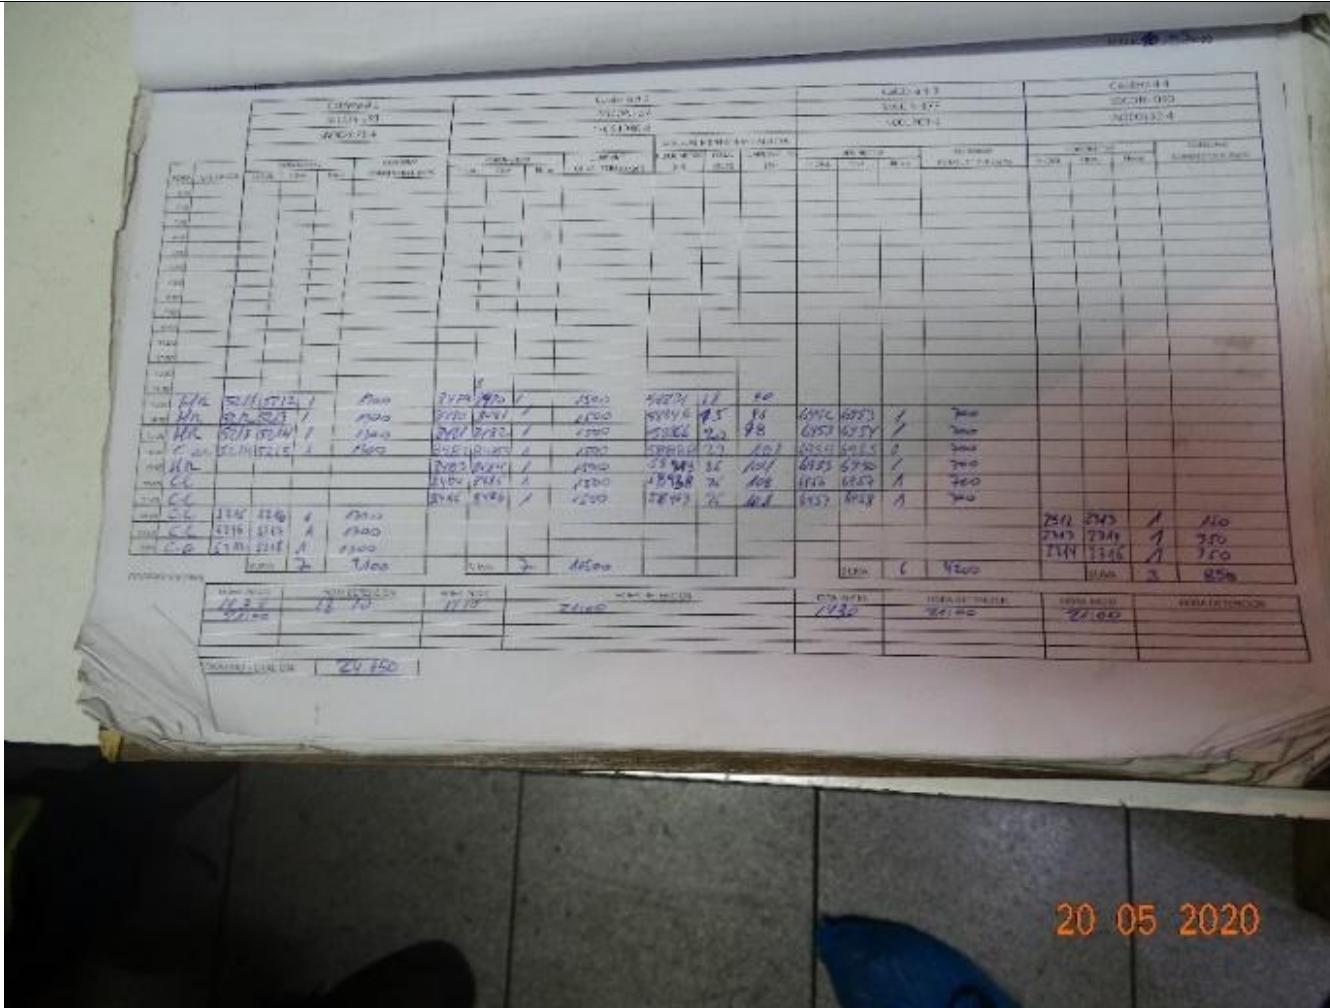
Fotografía 3.	Fecha: (20-05-2020)
Coordenadas UTM DATUM WGS84 HUSO 18	Norte: 5.892.798 Este: 663.702
Descripción del medio de prueba: En planillas manuales se observan los Registro de funcionamiento de calderas comprometido en Plan de Ajuste Operacional.

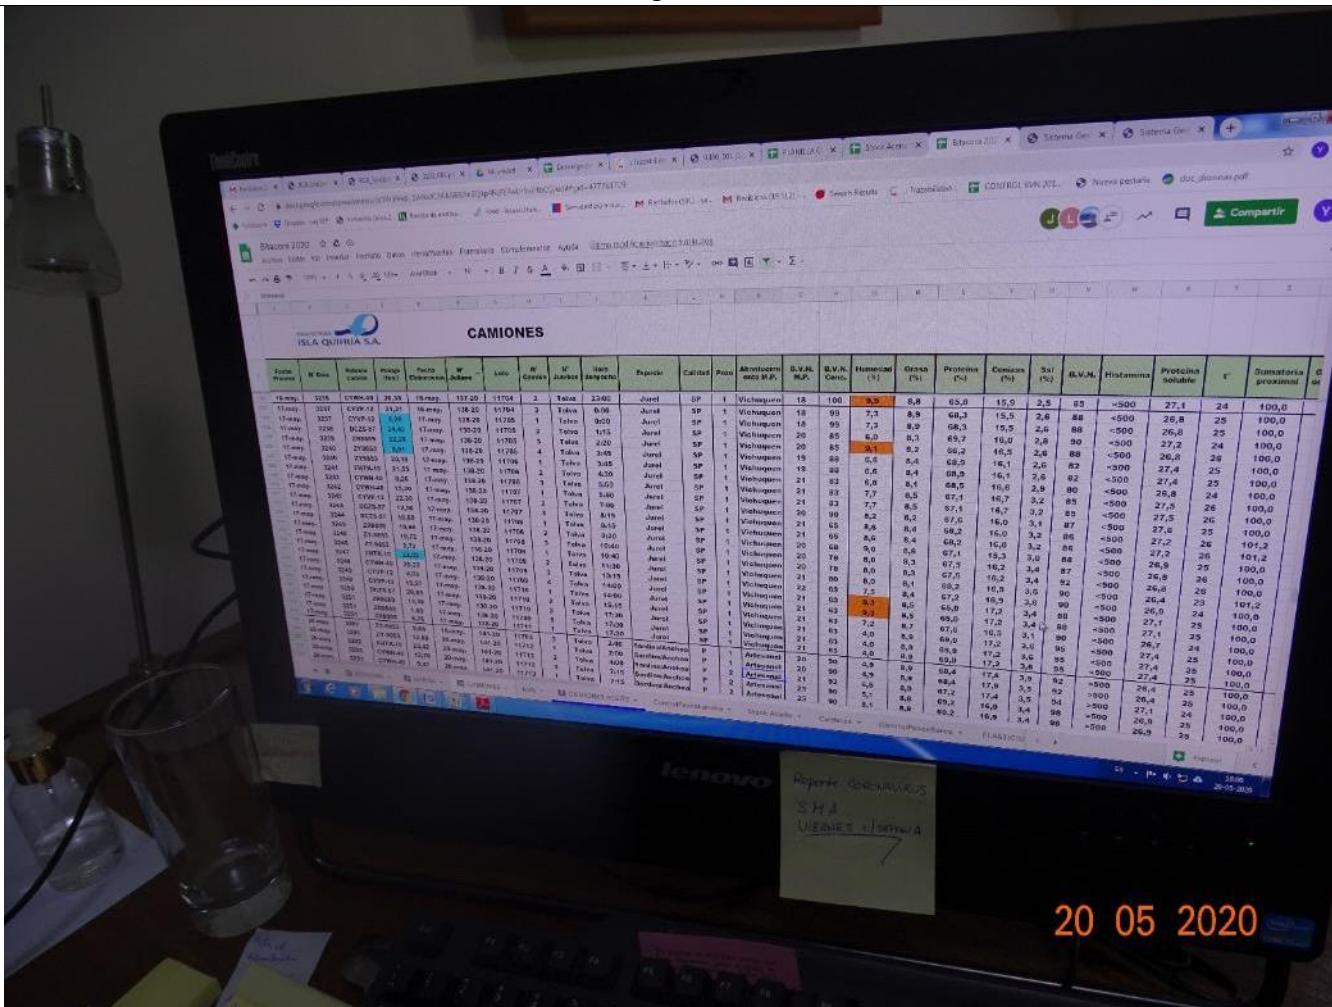
Fotografía 4.

En pantalla se observan los Registro de variables medidas asociadas a la calidad de la materia prima y producto terminado (harina de pescado) (TVN- temperatura, origen de la pesca entre otras)

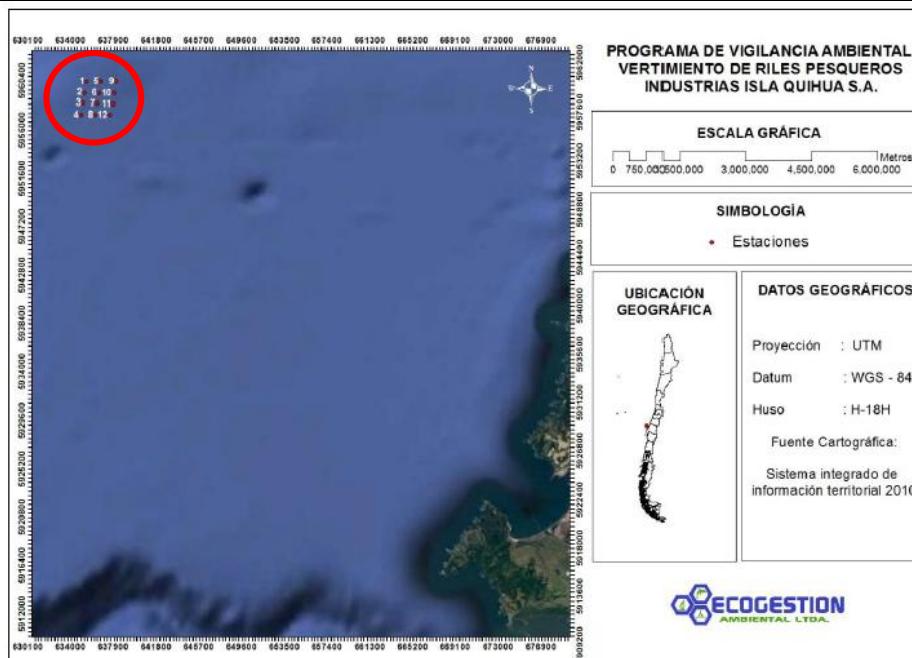
Figura 3. Mapa de las estaciones de monitoreo ubicadas en el cuerpo de agua receptor asociado al PVA de la empresa Industrias Isla Quihua S.A.

A continuación, se presenta imagen de la ubicación de puntos de vertimiento de la RCA 243/2003:

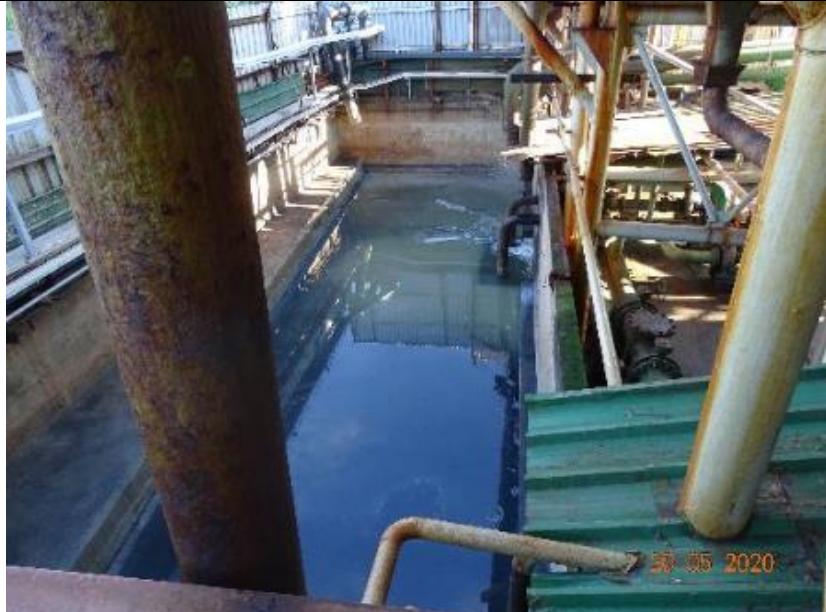
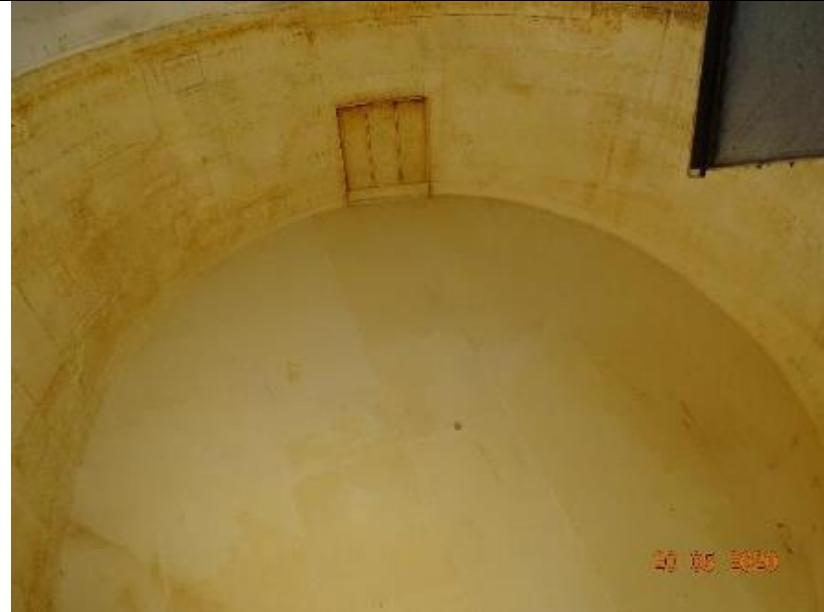
En Fotografías 7 y 8 se presenta registro gráfico del estado de los pozos de almacenamiento de materia prima.

En registro fotográfico (ver Fotografía 6) se muestra imagen de la piscina de acumulación de aguas de recirculación y lavado de superficies.

Fotografía 6.	Fecha: (20-05-2020)	Fotografía 7.	Fecha: (20-05-2020)
Coordinadas UTM DATUM WGS84 HUSO 18	Norte: 5.892.752	Coordinadas DATUM WGS84 HUSO 18	Norte: 5.892.765
Descripción del medio de prueba: En la imagen se observa la piscina de acumulación de aguas de recirculación y lavado de superficies, con un remanente de agua en su interior.		Descripción del medio de prueba: La imagen muestra el pozo de descarga de materia Prima 1 limpio y vacío.

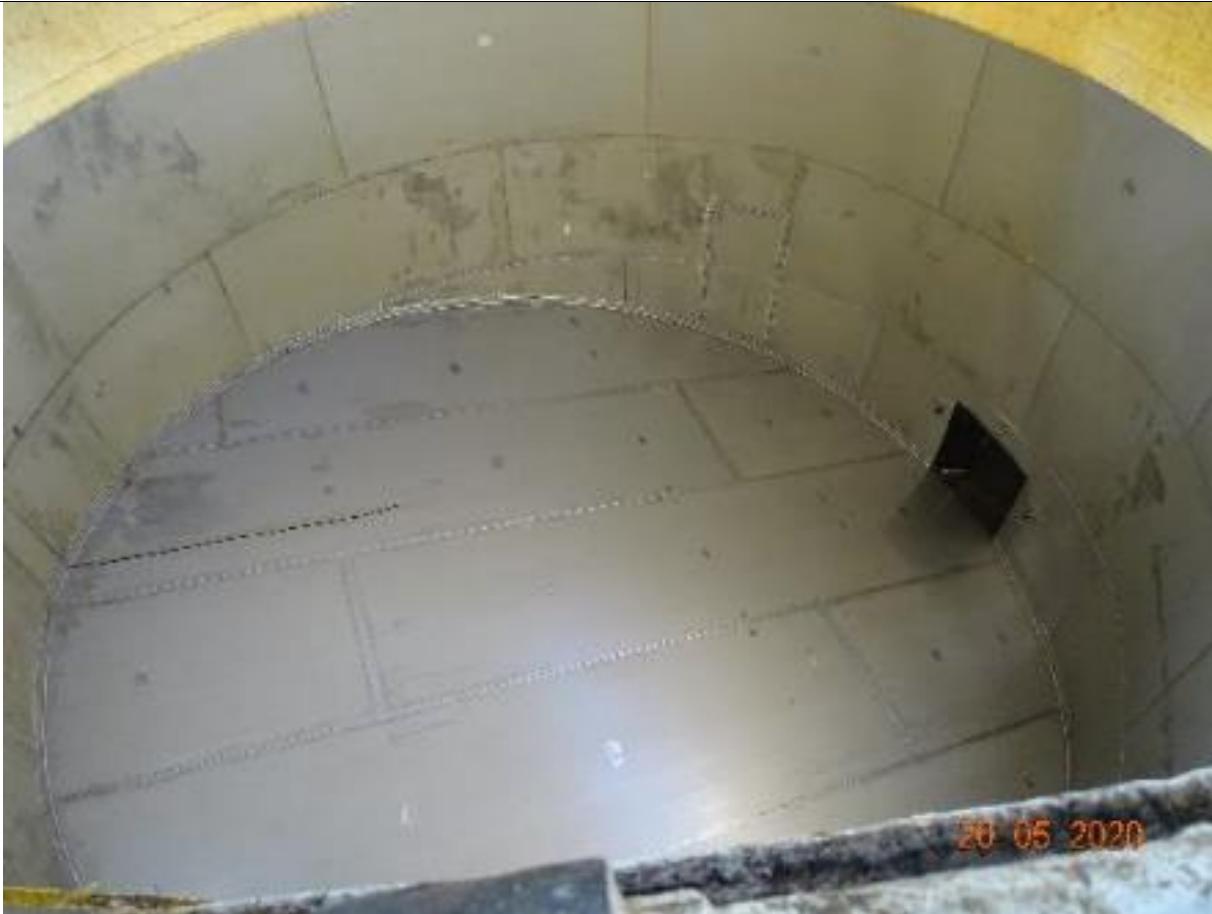
Se observó que estos pozos se encontraban vacíos y limpios.

Se verificó que, dadas las dimensiones, la capacidad volumétrica total es de aprox. 220m³ por pozo.

Fotografía 8.	Fecha: (20-05-2020)	
Coordenadas UTM DATUM WGS84 HUSO 18	Norte: 5.892.765	Este: 663.688
Descripción del medio de prueba:		
La imagen muestra el pozo de descarga de materia Prima 2 también limpio y vacío.

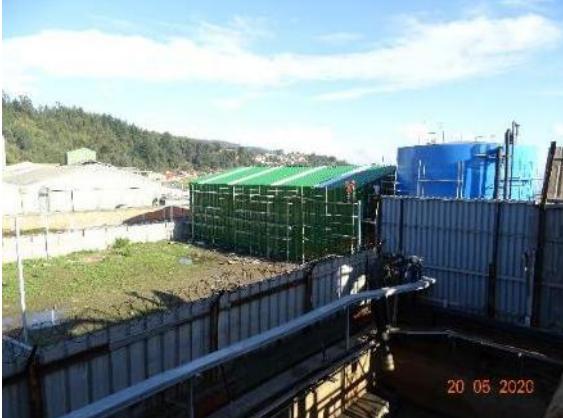
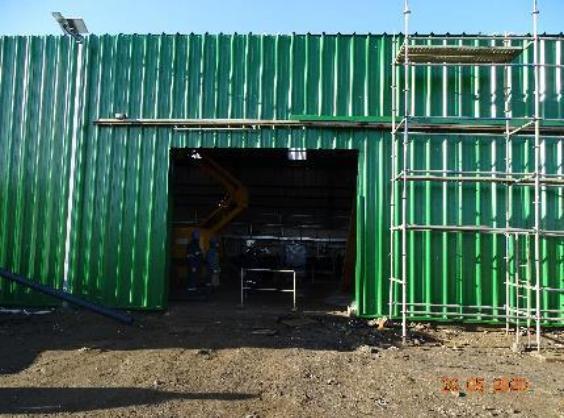
Fotografía 9.	Fecha: (20-05-2020)	Fotografía 10.	Fecha: (20-05-2020)
Coordenadas UTM DATUM WGS84 HUSO 18	Norte: 5.892.727 Este: 663.679	Coordenadas DATUM WGS84 HUSO 18	Norte: 5.892.727 Este: 663.679
Descripción del medio de prueba: Sector (galpón verde) planta de tratamiento de riles vista desde pozos de acumulación.		Descripción del medio de prueba: Exterior planta de tratamiento de riles en última etapa de construcción.

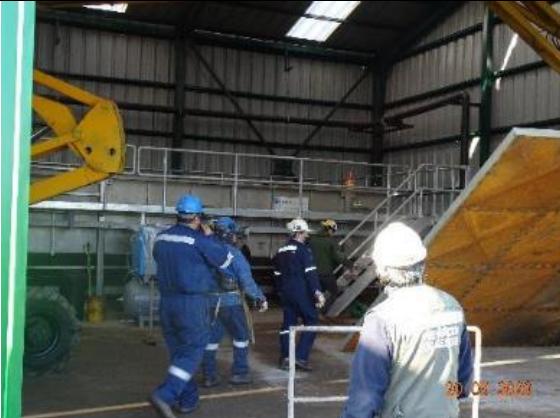
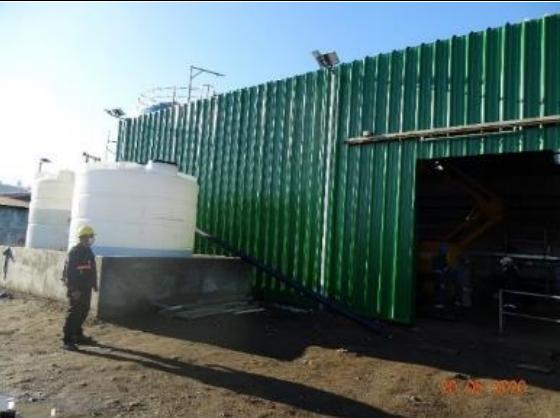
Fotografía 11.	Fecha: (20-05-2020)	Fotografía 12.	Fecha: (20-05-2020)
Coordenadas UTM DATUM WGS84 HUSO 18	Norte: 5.892.727 Este: 663.679	Coordenadas DATUM WGS84 HUSO 18	Norte: 5.892.727 Este: 663.679
Descripción del medio de prueba: interior planta de tratamiento de riles en etapa final de construcción.		Descripción del medio de prueba: estanques de almacenamiento de químicos para tratar el Ril.
