INFORME TÉCNICO DE FISCALIZACIÓN AMBIENTAL

MOP-SAN FRANCISCO

DFZ-2020-1359-III-RCA

El proyecto que compone la unidad fiscalizable y que fue fiscalizado durante el desarrollo de la actividad, corresponde a “Mejoramiento Ruta 31 CH Sector Paso San Francisco DM. 0.000 a DM. 109.000 Región de Atacama” (RCA N°285/2008).

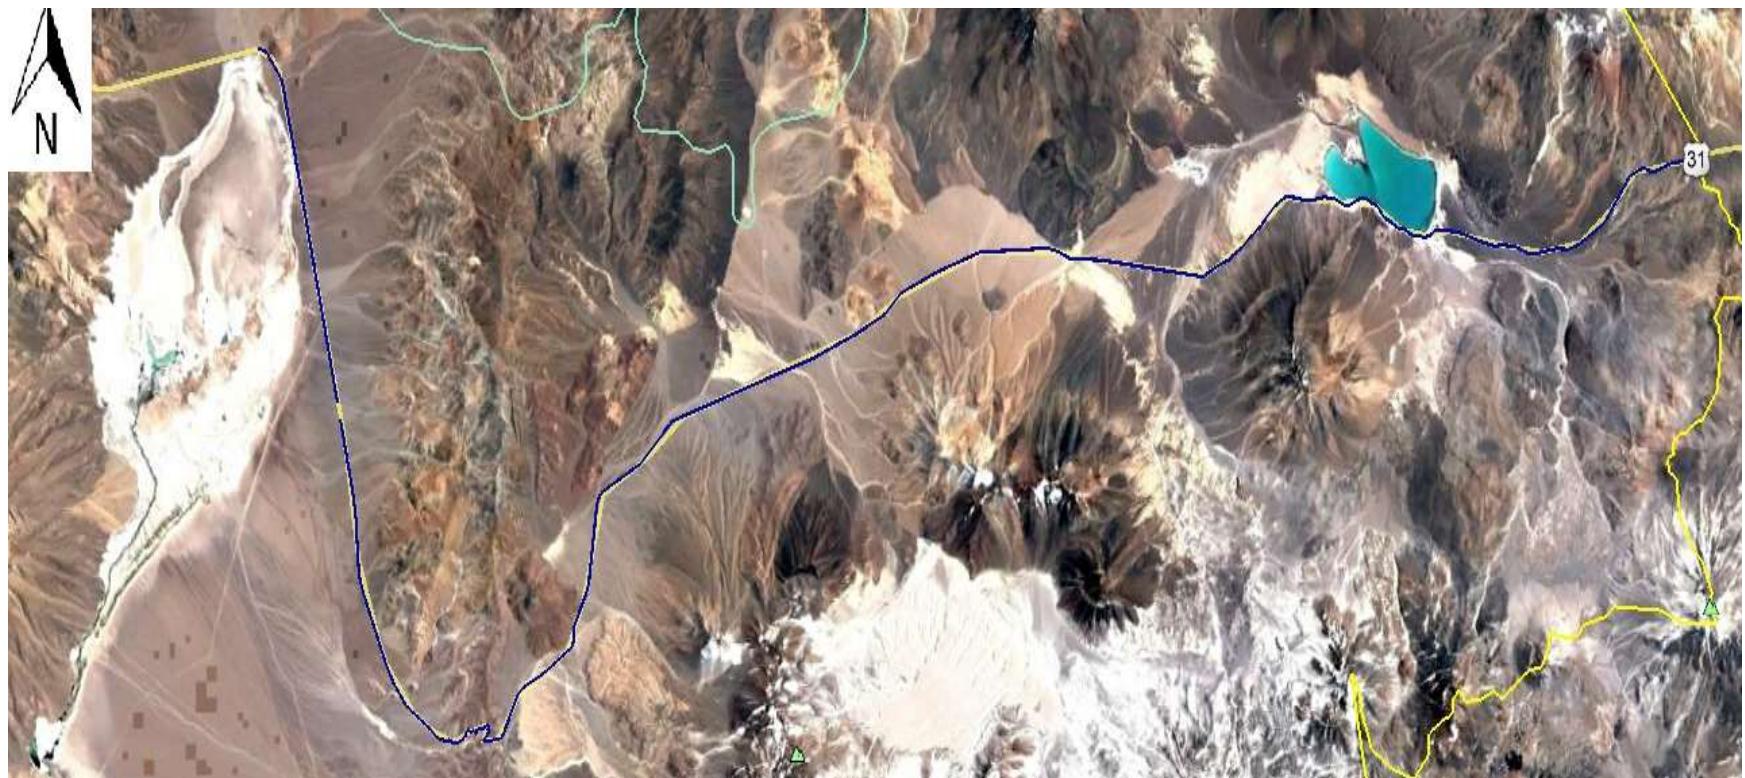
Figura 2. Layout del proyecto (Fuente: KMZ anexado en ORD. DGOP N° 376 de fecha 22.06.2020 (Anexo 2)

En consecuencia, el titular da respuesta a lo solicitado por esta Superintendencia, y al revisar el layout presentado, es posible concluir que en promedio la faja del camino ocupa entre 11 y 12 mts., por lo que el proyecto da cumplimiento en cuanto a la superficie utilizada, según lo comprometido en considerando 3.1. de RCA N° 285/2008.

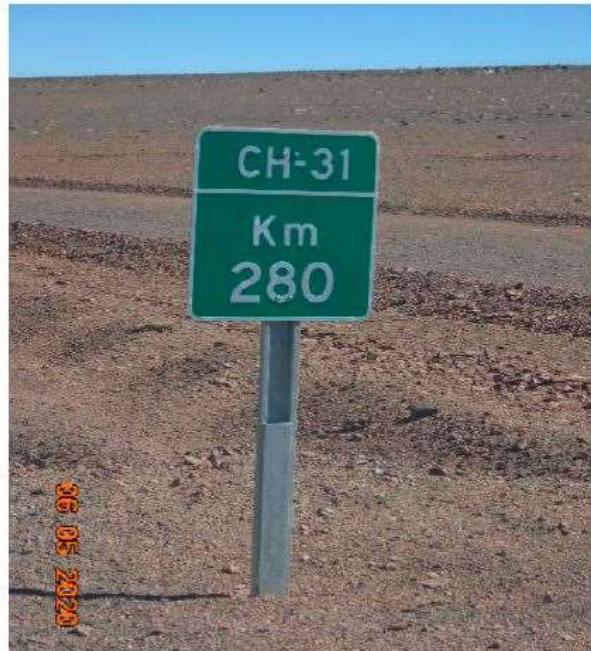
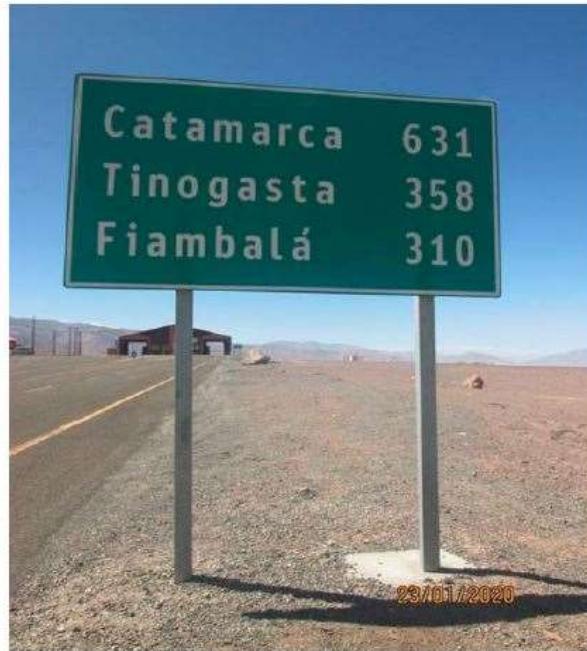
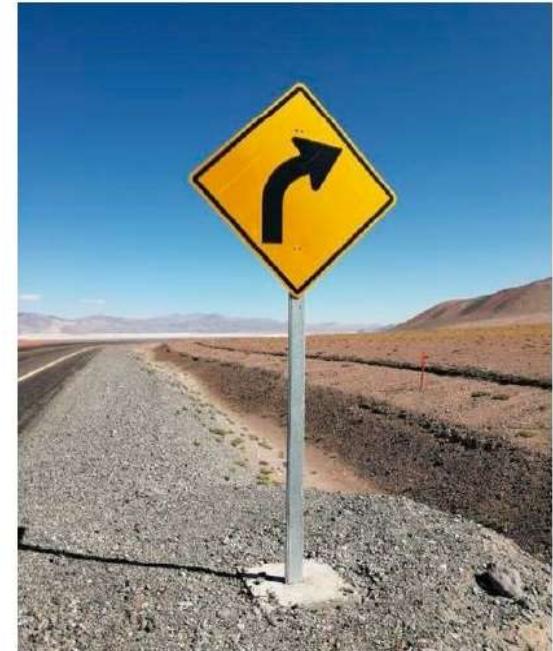
Registro 2.

Descripción del medio de prueba: Señalética de control y seguridad en toda la ruta 31 CH.

Mediante Res. Ex. N° 27 de SMA, de fecha 13.05.2020 (Anexo 1), esta Superintendencia requirió al titular una serie de documentos ante lo cual el Titular dio respuesta mediante ORD. N° 376 de fecha 22.06.2020 (Anexo 2), presentando fotografías de señalética de control y seguridad en toda la ruta (Registro N°2), dando respuesta a lo solicitado por esta Superintendencia y cumpliendo con lo comprometido en considerando 3.7.4 de RCA N° 285/2008.

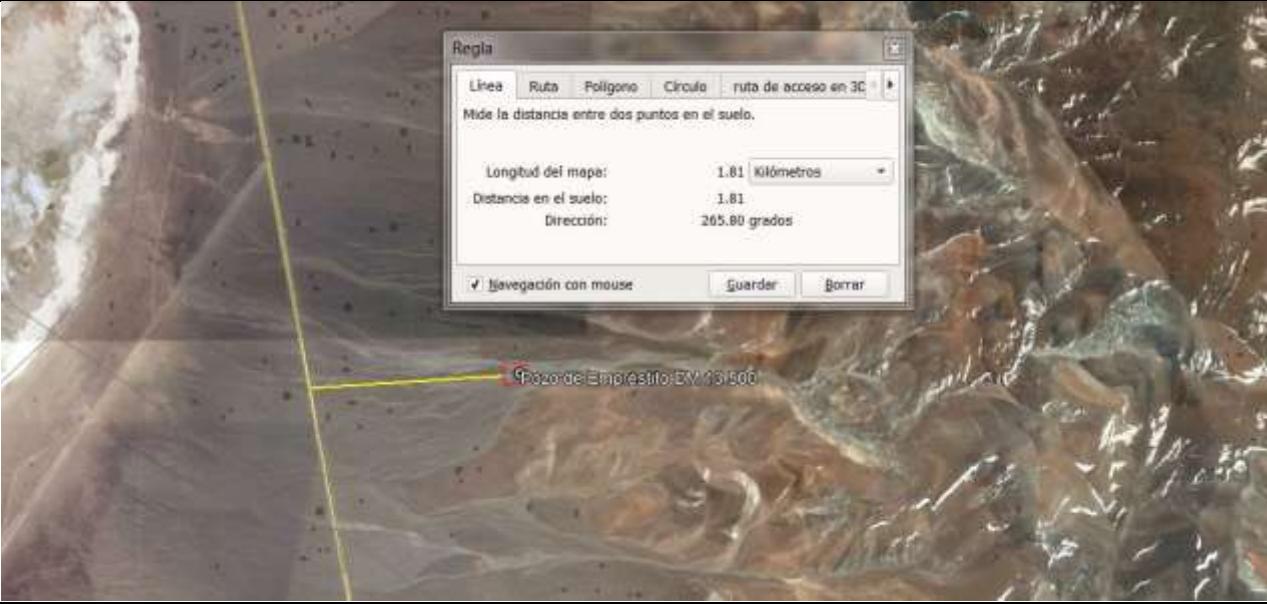
Registro 4.	Fuente: Plano actualizado de proyecto en formato KML, presentado por el Titular mediante ORD. DGOP 376 de fecha 22.06.2020.
Descripción del medio de prueba:	Ubicación de pozo de empréstito ubicado en DM 13500, el cual se encuentra a 1,81 km del eje del camino (ruta 31CH).

Igualmente el Titular entrega la georreferenciación de cada uno de los pozos, mediante archivos KMZ. De la revisión de esta información es posible concluir que la mayoría de los pozos se encuentran a menos de 1 km del eje del camino, tal como se comprometiera en considerando 3.7.6. literal e) de la RCA N° 285/2008. Sin embargo, el pozo de empréstito ubicado en DM 13500 se encuentra a 1,81 km del eje del camino (Registro N°4), el pozo de empréstito ubicado en DM 68.000 se encuentra a 1.42 km aproximadamente del eje del camino (Registro N° 5) y el pozo de empréstito ubicado en DM 78700 se encuentra a 2,59 km del eje del camino (Ver Registro N°6), por lo cual **estos tres pozos no cumplen con lo estipulado en la RCA N° 285/2008, que señalaba que los pozos se ubicarían a menos de 1 km del eje del camino** con el fin de no generar grandes depresiones, las que son de difícil restauración posterior, y no intervenir sectores más alejados del camino en los que las probabilidades de afectar flora y fauna con problemas de conservación son mayores.

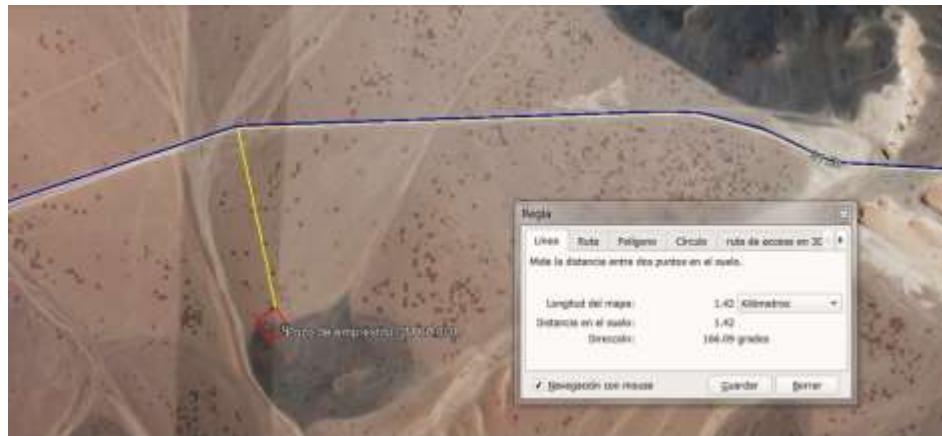
Registro 5.

Descripción del medio de prueba: Ubicación de pozo de empréstito ubicado en DM 68.000, el cual se encuentra a 1.42 km aproximadamente del eje del camino (Ruta 31CH).

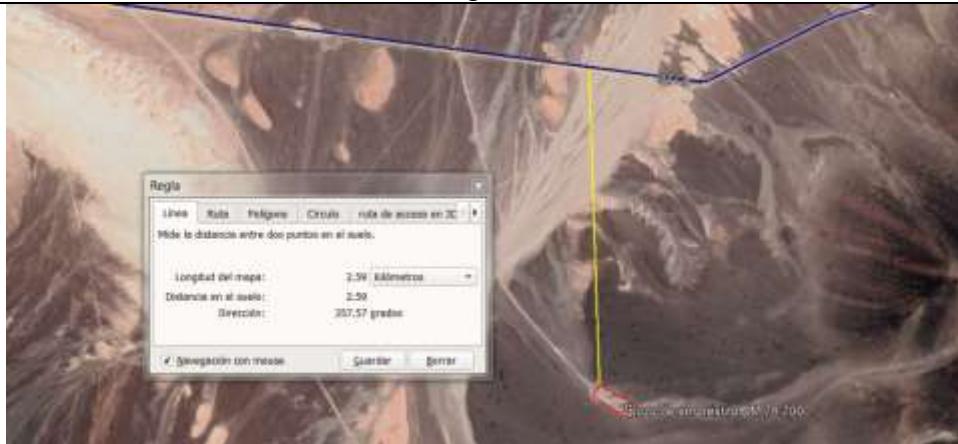
Registro 6.

Descripción del medio de prueba: Ubicación de pozo de empréstito ubicado en DM 78700, el cual se encuentra a 2,59 km del eje del camino (Ruta 31CH).

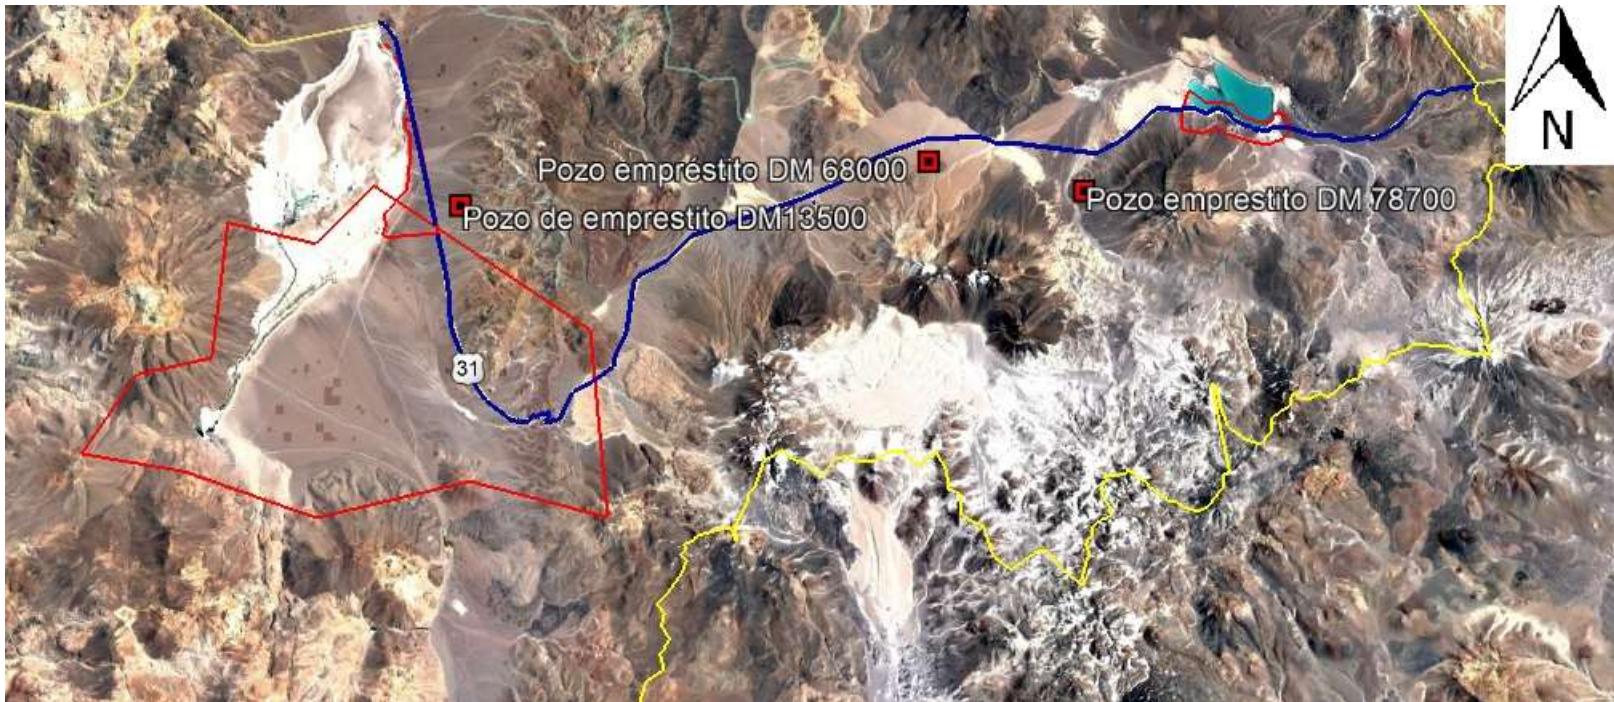
Registro 7.

Descripción del medio de prueba: Ubicación de pozos de empréstito DM 13500, DM 68000 y DM 78700 en relación a zonas de restricción (polígonos de color rojo). Se observa que los tres pozos se encuentran fuera de las zonas de restricción por presencia de fauna de interés.

Pese a lo anterior cabe señalar que ninguno de estos pozos se encuentra dentro de alguna zona de restricción definida para el proyecto, zonas que corresponden a sectores sensibles y de vulnerabilidad ambiental (Ver Registro N° 7). Así mismo, en estos pozos no se encuentran puntos de interés de fauna definidos en informes de seguimiento (presentados en anexos de Carta de titular). En dichos informes, los 23 puntos de interés definidos se ubican cercanos a la Laguna Verde, y Río Lamas, además de una zona de interés por presencia de reptiles entre el km 25.780 y km 26.240.

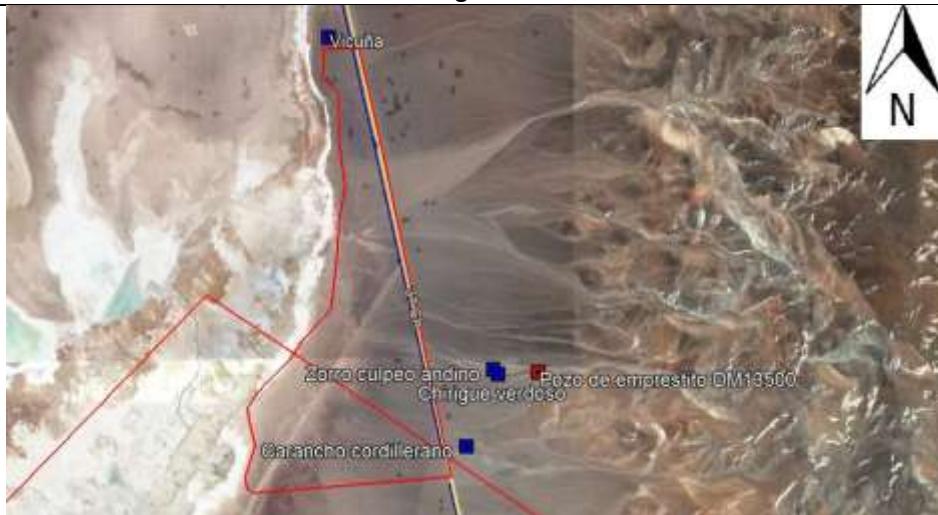
Registro 8.

Descripción del medio de prueba: Avistamientos de fauna (entre año 2010 y 2019) cercanos a pozo de empréstito DM 13500. Se constata que cercano a dicho pozo de empréstito se observaron mamíferos (Vicuña y Zorro culpeo andino) y aves (Chirigüe verdoso y Carancho cordillerano), todas especies de alta movilidad. Además se observa que el pozo de empréstito en DM 13500 está fuera de la zona de restricción definida en el proyecto (polígono color rojo)

En los informes de seguimiento realizados al tramo en el cual se encuentra el pozo de empréstito DM 13500, solo se registró fauna de alta movilidad (Vicuñas, zorro culpeo, Chirigüe verdoso y Carancho cordillerano) (Ver Registro N°8), por lo cual es posible inferir que no se habría visto afectada fauna por la construcción del pozo de empréstito en DM 13500 0,81 km más alejado del eje del camino como fuera comprometido en RCA.

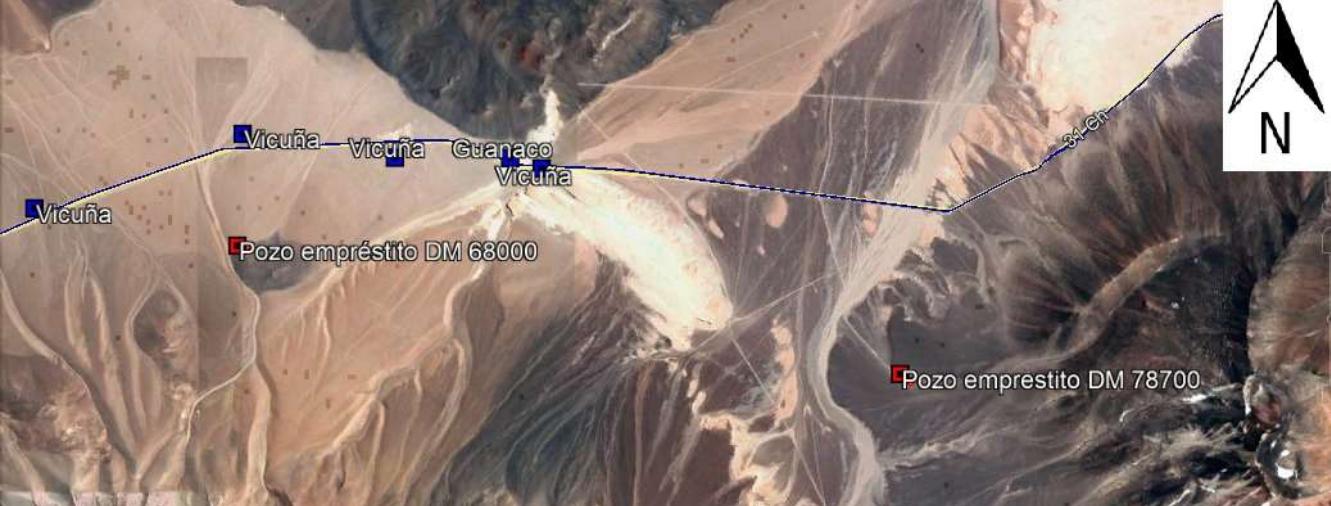
<p style="text-align: center;">Registros</p>	
Registro 9.	Fuente: Elaboración propia en base a Plano actualizado de proyecto y puntos de avistamiento de fauna presentados en informes de monitoreo, mediante ORD. DGOP 376 de fecha 22.06.2020.
Descripción del medio de prueba: Avistamientos de fauna (entre año 2010 y 2019) cercanos a pozos de empréstito ubicados en DM 68000 y DM 78700. Se constata que cercano a dichos pozos de empréstito se observaron mamíferos (Vicuña y Guanaco, todas especies de alta movilidad).

En los informes de seguimiento realizados al tramo en el cual se encuentran los pozos de empréstito DM 68000 y DM 78700 (Ver Registro N°9), también solo fue posible registrar fauna de alta movilidad, de la Clase Mamíferos (Guanaco y Vicuña), los cuales transitaban por esta zona, entre zonas de alimentación como son el Río Lamas y Laguna Verde.

Por todo lo anterior, es posible señalar que pese a que 3 pozos de empréstito se ubican a más de 1 km del eje del camino, en dichos pozos y sus cercanías no habitaría fauna que pudiera verse afectada directamente por la construcción y operación de los pozos de empréstito en esos sectores, dado que solo fue posible encontrar en sus cercanías fauna de alta movilidad.
