INFORME TÉCNICO DE FISCALIZACIÓN AMBIENTAL

EDIFICIO EXEQUIEL FERNANDEZ 2324 INMOBILIARIA ABSAL

DFZ-2020-3530-XIII-NE

OCTUBRE 2020

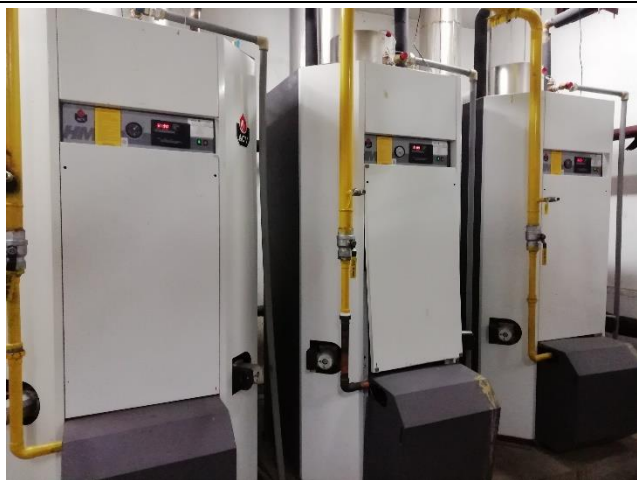
Fotografía N°1

- 3 calderas (Fotografía N°1)
- 3 acumuladores (Fotografía N°2)
- 2 bombas de retorno (Fotografía N°3)
- 2 bombas de recirculación, una en operación (Bomba N°2) y una en mantención (Bomba N°1). (Fotografía N°4) Esta última no se encontraba instalada, observándose únicamente su soporte. En la misma sala de máquinas, se observaron materiales de reparación. Las bombas de recirculación conectan las 3 calderas con los 3 acumuladores.

Descripción medio de prueba: Calderas en sala de máquinas ubicada en piso 16

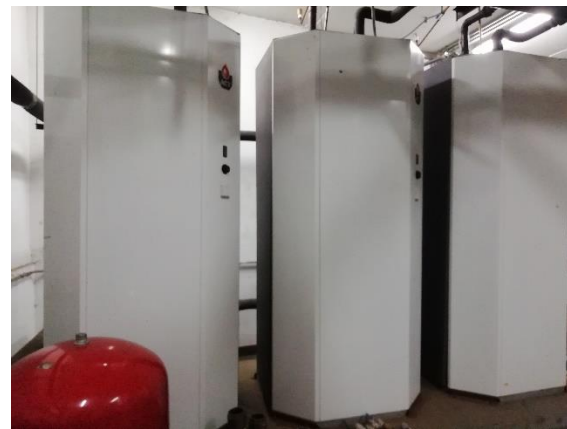
Fotografía N°2

Descripción medio de prueba: Acumuladores en sala de máquinas ubicada en piso 16

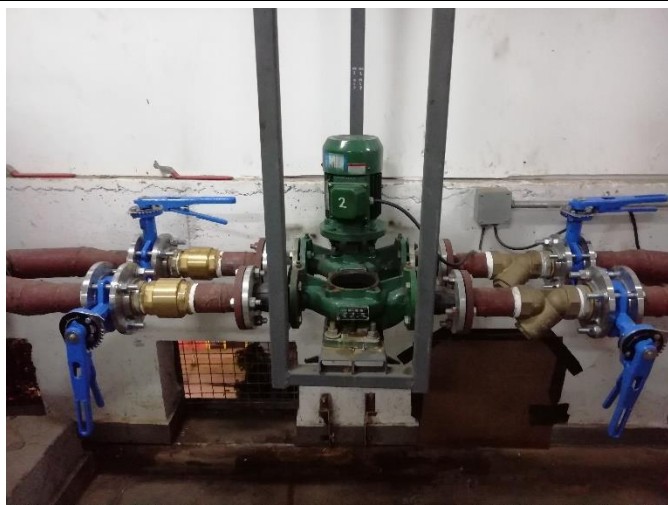
Fotografía N°3

Consultado por la bomba N°1, que no estaba instalada al momento de la inspección, indicó el Sr. Tapia que se encontraba en mantención. Siendo las 22:49 el Sr. Michael Tapia, cambia a modo manual para encender las bombas y proceder a la medición. Una vez encendida la bomba N°2, se encienden 2 de las 3 calderas, momento en el cual se toma la medición de ruido.

Descripción medio de prueba: Bomba N° 2 instalada y en operación. Soporte bomba N°1, que se encontraba en mantención al momento de la inspección
