INFORME TÉCNICO DE FISCALIZACIÓN AMBIENTAL

APR INCAHUASI

DFZ-2020-247-III-RCA

Octubre, 2020

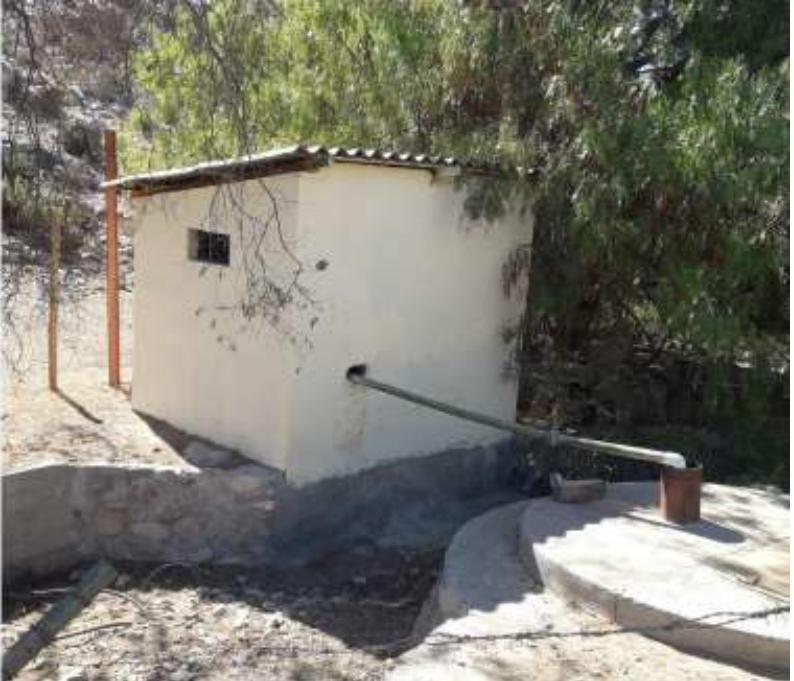
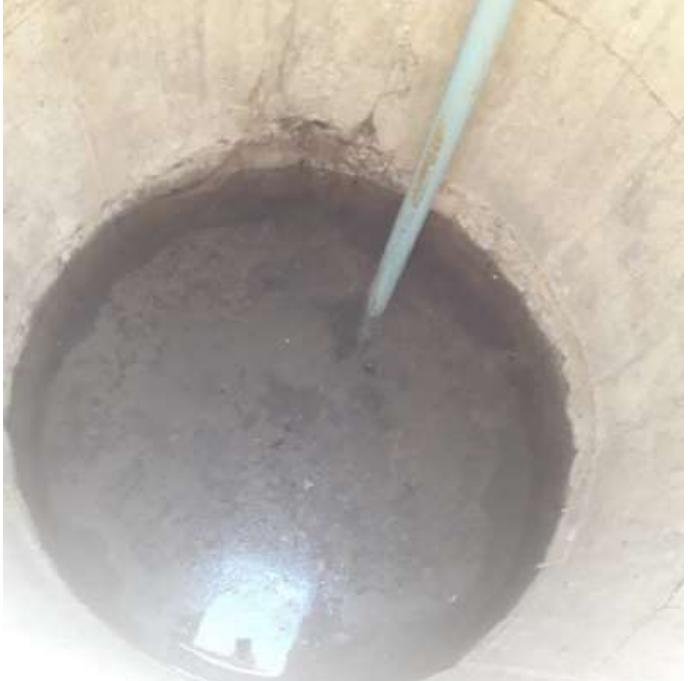
Registro 11. <i>Fuente: Oficio N°306 de fecha 11 de mayo de 2020.</i> Descripción del medio de prueba: Casetta donde se encuentra la bomba de extracción de agua de noria del proyecto APR Incahuasi.	Registro 12. <i>Fuente: Oficio N°306 de fecha 11 de mayo de 2020.</i> Descripción del medio de prueba: Nivel de agua al interior de la noria del proyecto APR Incahuasi, la que se utiliza esporádicamente.
