**INFORME TECNICO DE FISCALIZACION AMBIENTAL**

**Fiscalización Ambiental**

**CANTERA ÑILHUE**

**DFZ-2020-1462-V-RCA**

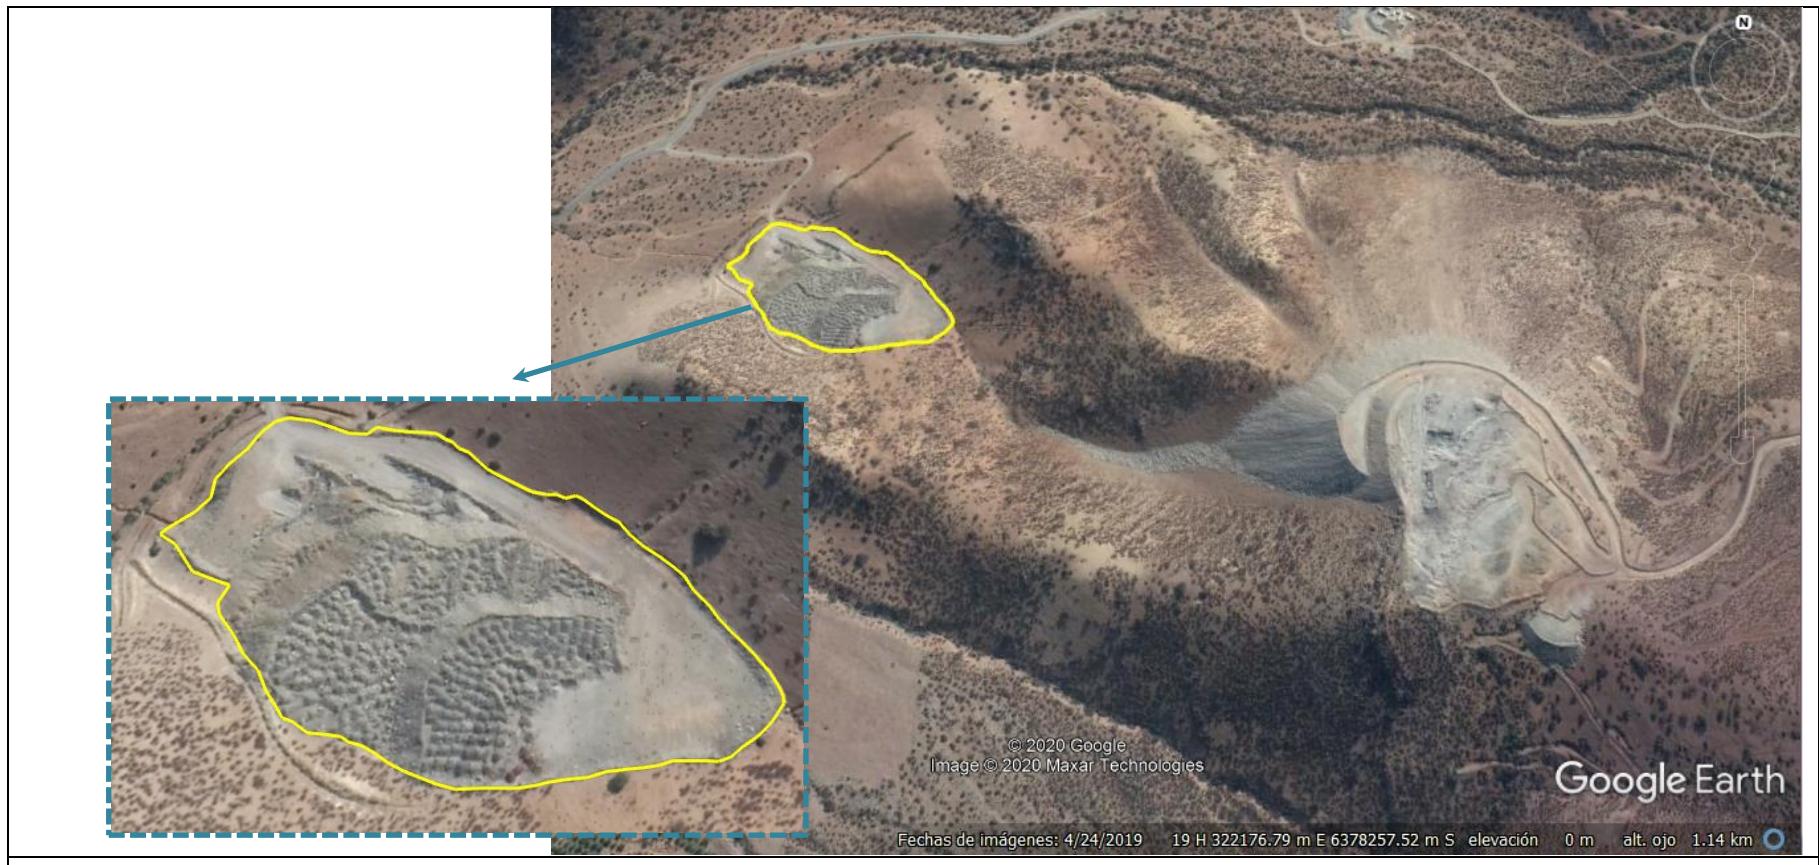
**Figura 4**

Ubicación del depósito de estéril al poniente de la cantera Ñilhue y en color amarillo se señala el polígono que señala la superficie que ocupa el depósito en la actualidad.

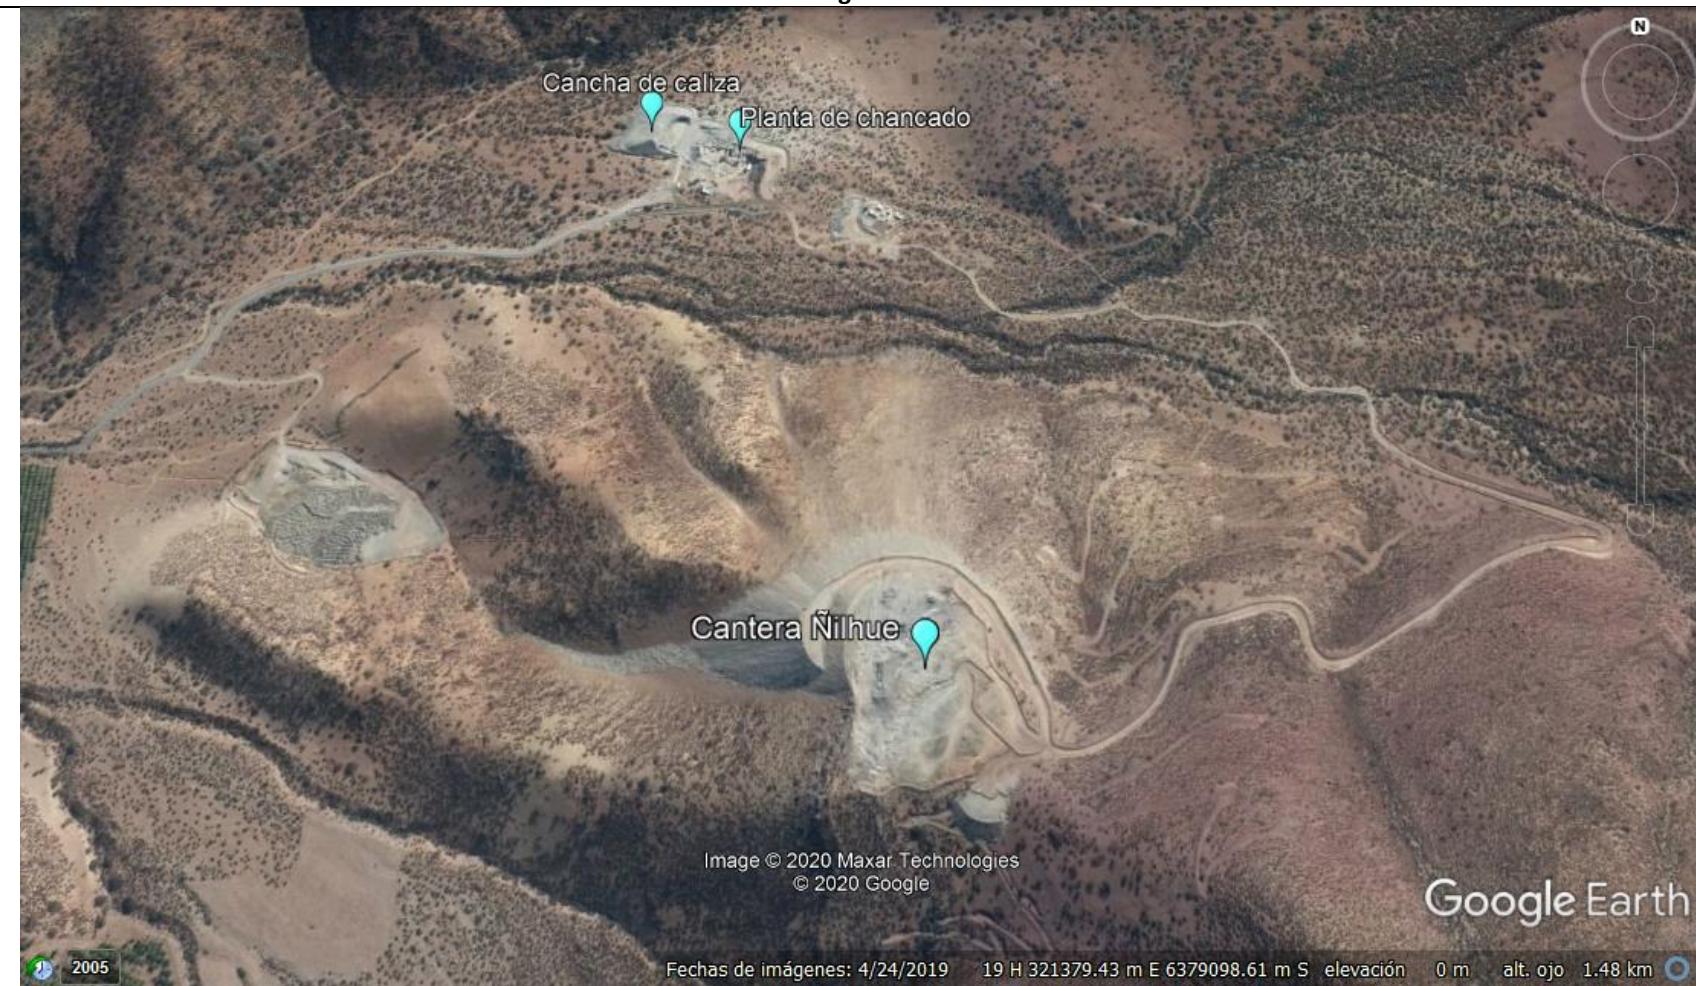
**Figura 5**

En la imagen se visualiza el único camino utilizado como circuito de recorrido para los vehículos al interior de la faena de la cantera Ñilhue.

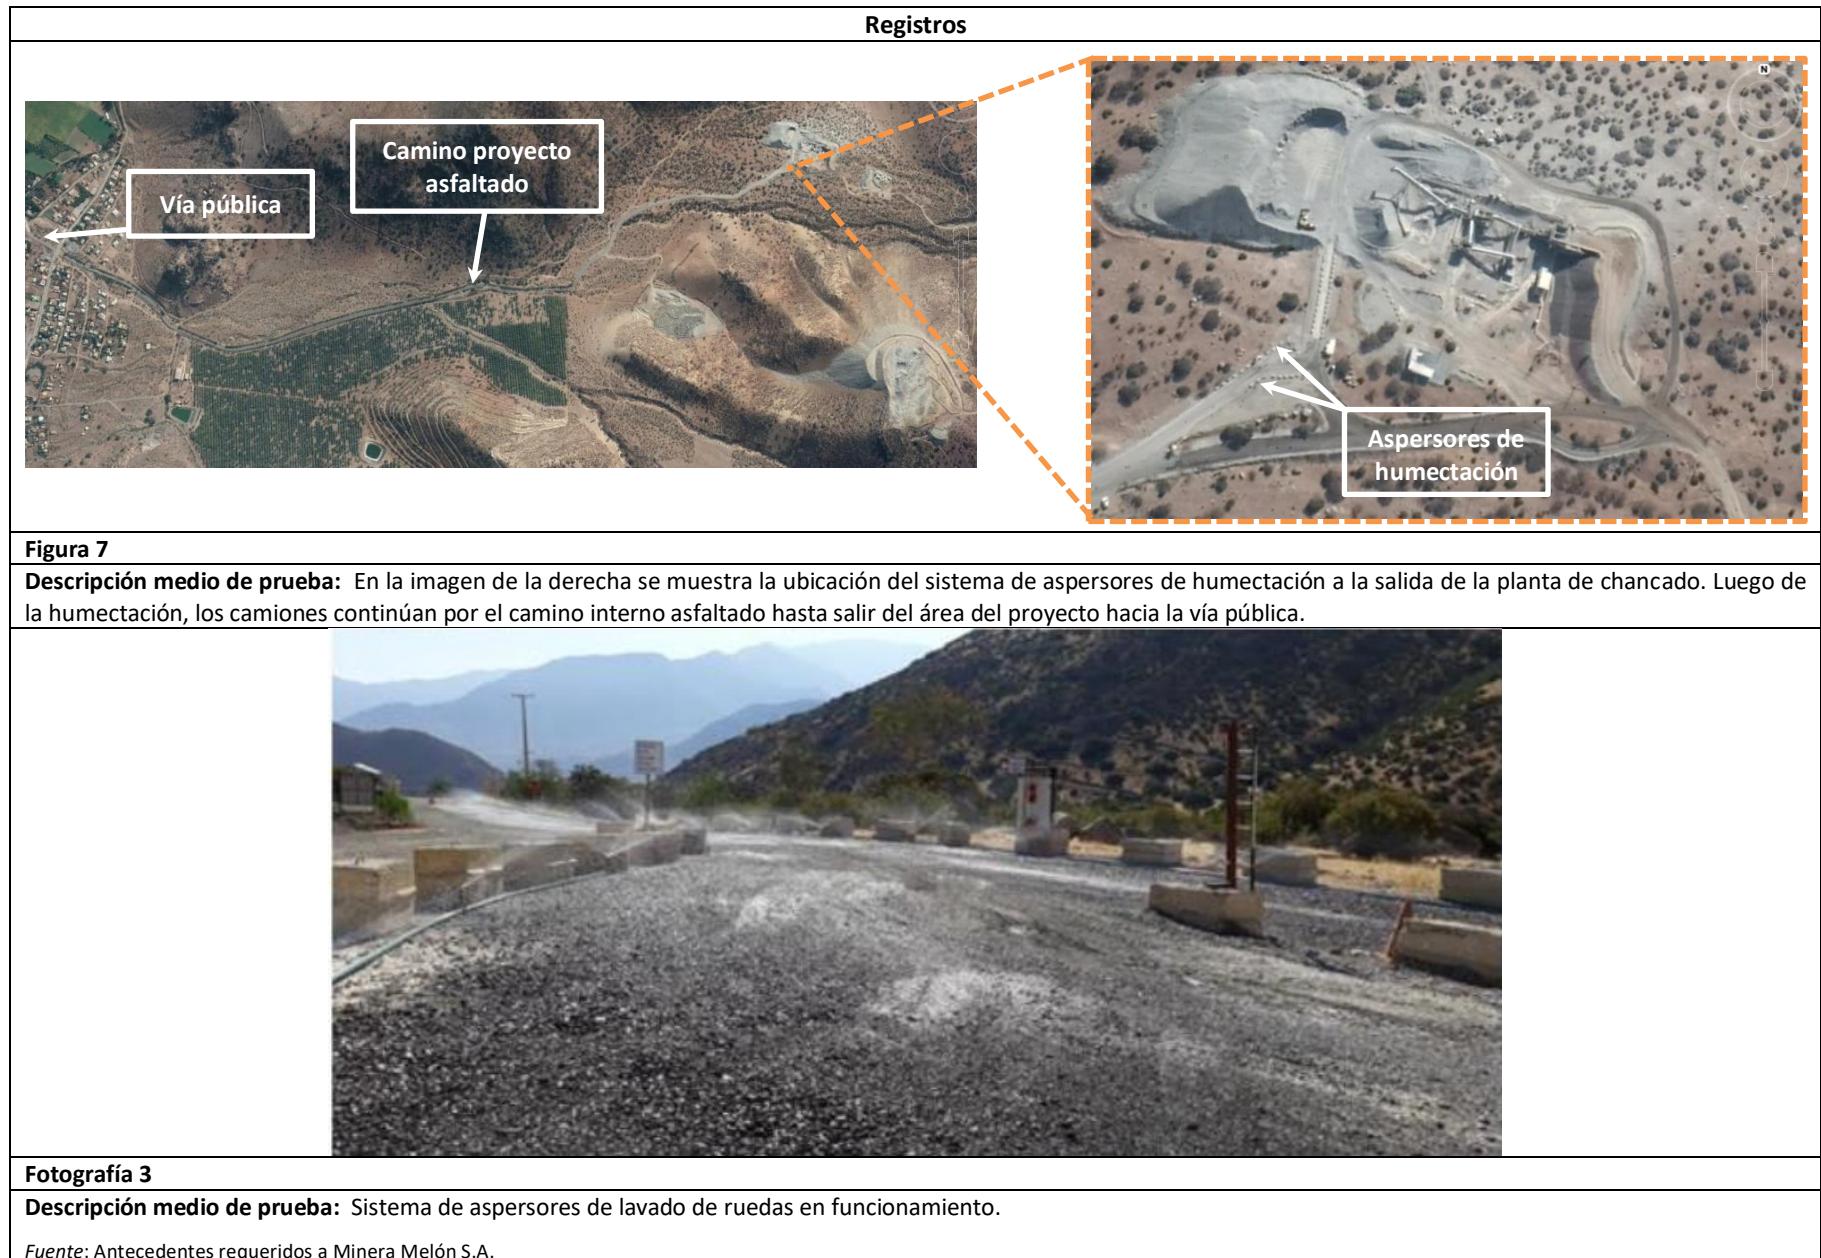
d. Respecto a la limpieza en seco, en su respuesta la empresa señala que “ <i>luego de ser encarpado el camión, se procede a realizar una limpieza en seco de los neumáticos, estructura y tolva del camión, previo a la salida de la faena, para eliminar el material que pudiese encontrarse acumulado en las superficies del camión</i> ”.

e. En cuanto al lavado de ruedas, en su respuesta la empresa señala que “ <i>luego de la acción mecánica de limpieza en seco, se realiza un nebulizado en las ruedas mediante un sistema de aspersores de humectación instalado en la salida de la romana</i> ”, lo cual “ <i>humedece las ruedas para eliminar residuos de partículas de polvo que pudieran quedar en la banda de rodado de los neumáticos, mientras el camión está avanzando, permitiendo minimizar las emisiones por material particulado</i> ”. El sistema de humectación se encuentra ubicado al final de los caminos internos estabilizados de la cantera y justo antes de subir al camino asfaltado que al salir del área del proyecto conecta con las vías públicas (Figuras 7 y Fotografía 3).

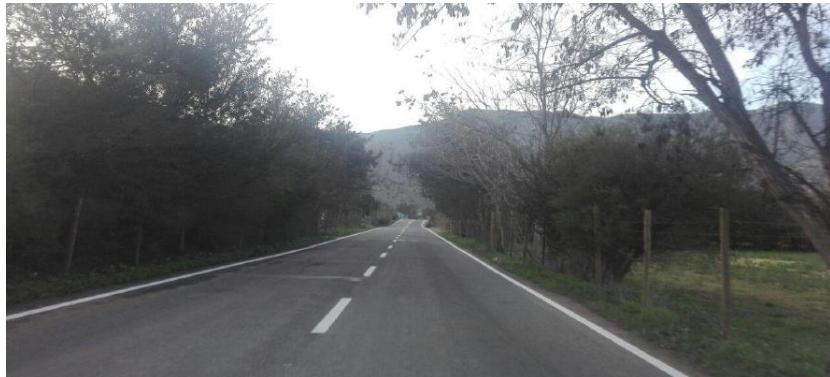
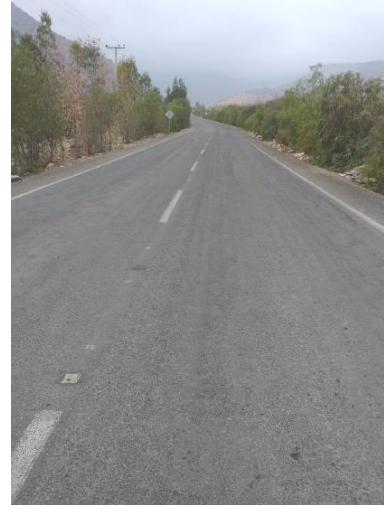
**Fotografía 4**

- e. El segundo tramo del camino, se extiende entre la Ruta E-617 hasta la barrera de acceso a las instalaciones de Cantera Ñilhue y fue construido con un tratamiento asfáltico simple. Para acceder cuenta con un portón de acceso restringido solo para personal vinculado a Minera Melón.
- f. En las fotografías 4 y 5 se aprecia evidencia de la pavimentación de los dos tramos y en la figura 8 se visualiza el tratamiento asfáltico realizado.

**Descripción medio de prueba:** En la Fotografía 4 se aprecia el asfaltado del primer tramo del camino y en la fotografía 5 el asfaltado del segundo tramo.

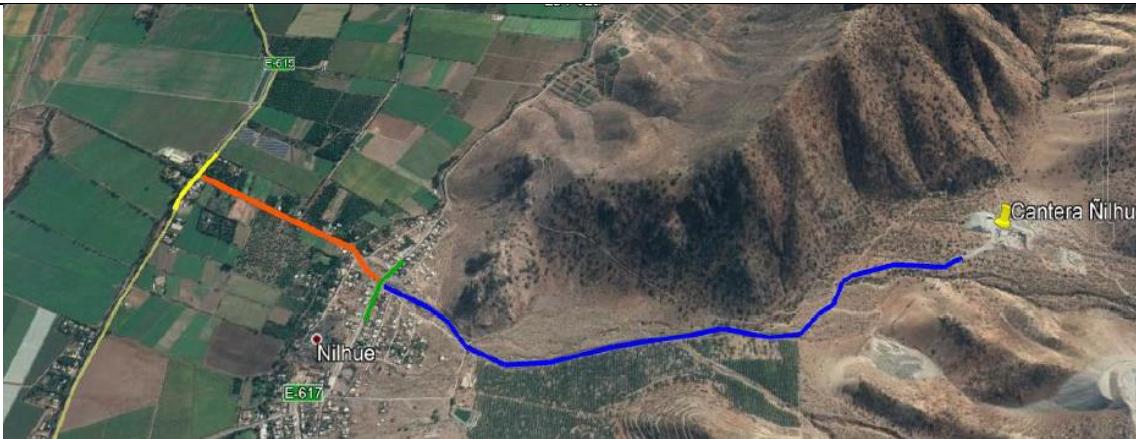
**Figura 8**

**Descripción medio de prueba:** En color naranja, se aprecia el primer tramo del camino asfaltado desde la Ruta E-615 hasta la ruta E-617 y, en color azul, el segundo tramo del camino asfaltado entre la Ruta E-617 hasta la barrera de acceso a las instalaciones de Cantera Ñilhue. Fuente: Antecedentes requeridos a Minera Melón S.A.

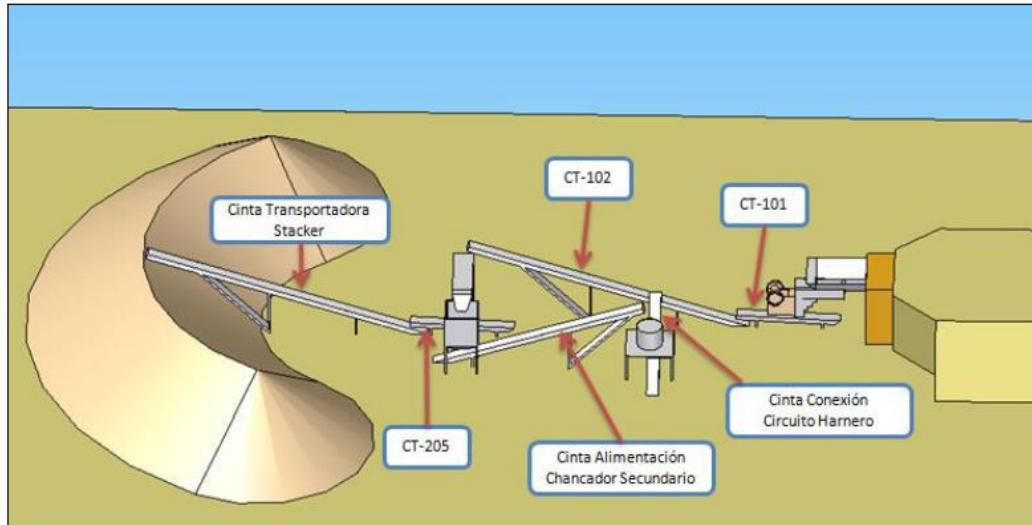
**Figura 9**

**Descripción medio de prueba:** Esquema de la planta de chancado de la cantera Nilhue, en donde se identifica las cintas transportadoras.

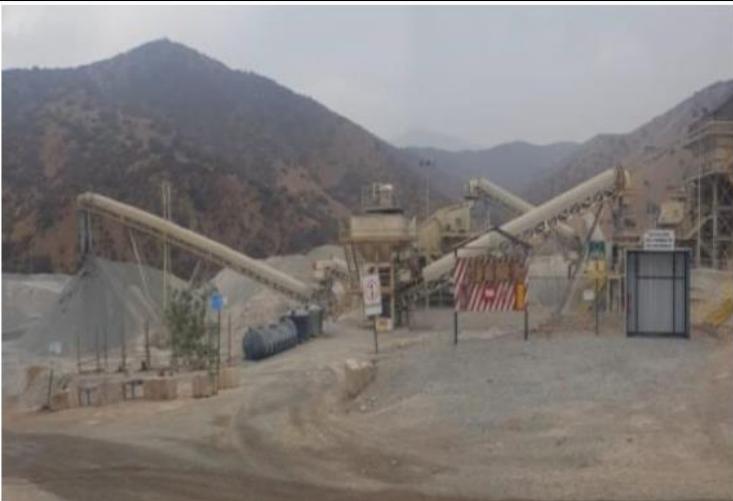
**Fotografía 6**

**Descripción medio de prueba:** En ambas fotografías se visualiza el encapsulamiento de las cintas transportadoras de la planta de chancado de la Cantera Nilhue.

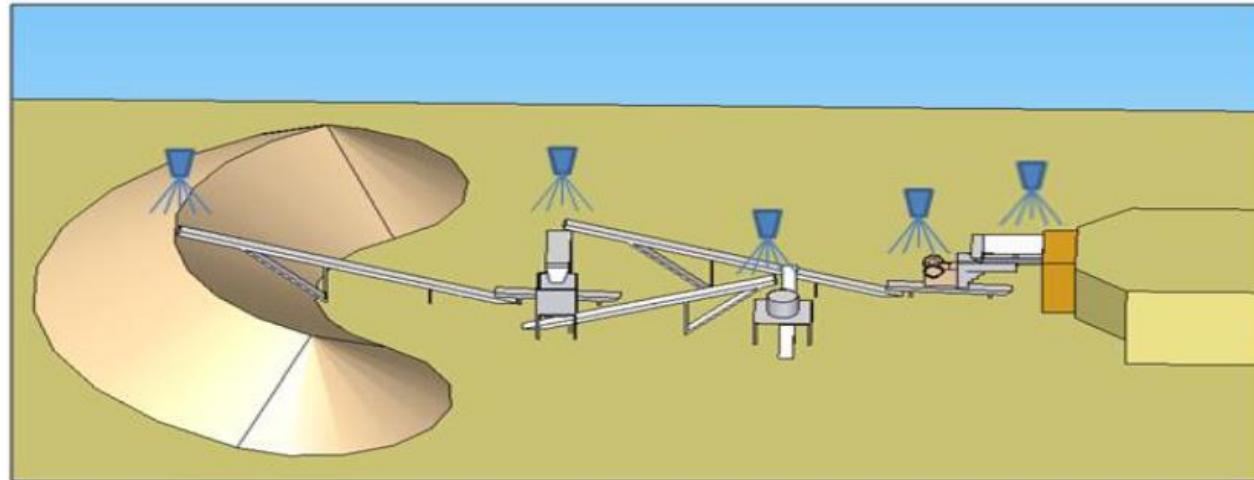
Figura 10

**Descripción medio de prueba:** En la imagen se visualiza un esquema con los puntos en donde se encuentran instalados los aspersores a lo largo de las cintas transportadoras y buzones de la planta de chancado de la Cantera Ñilhue.

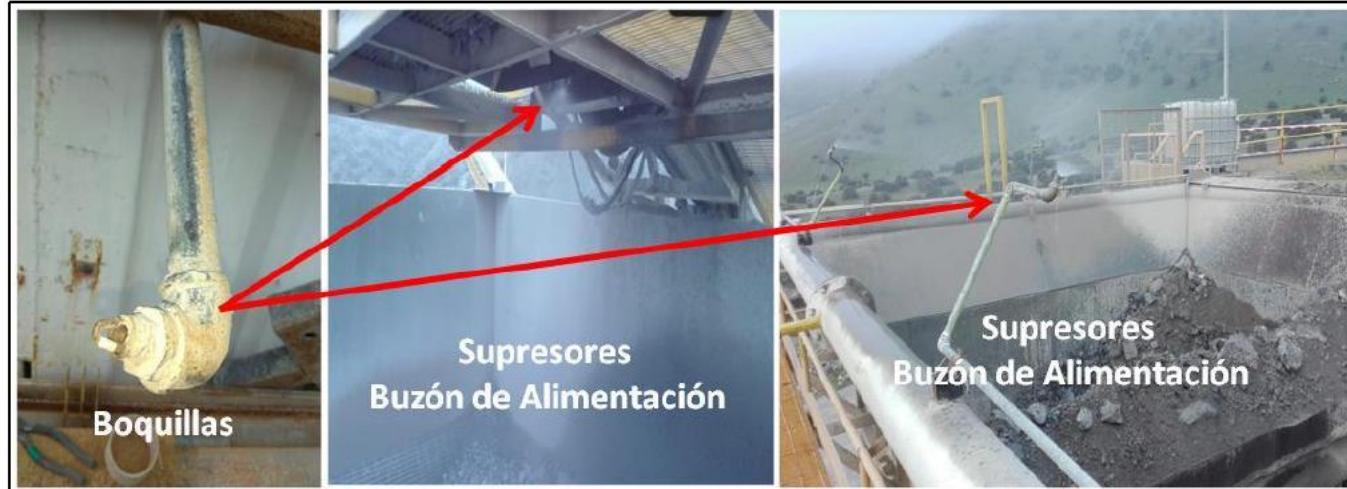
Fotografía 8

**Descripción medio de prueba:** En las imágenes se aprecian las boquillas del sistema de aspersión y la inyección de agua a través de los mismos al buzón de alimentación.

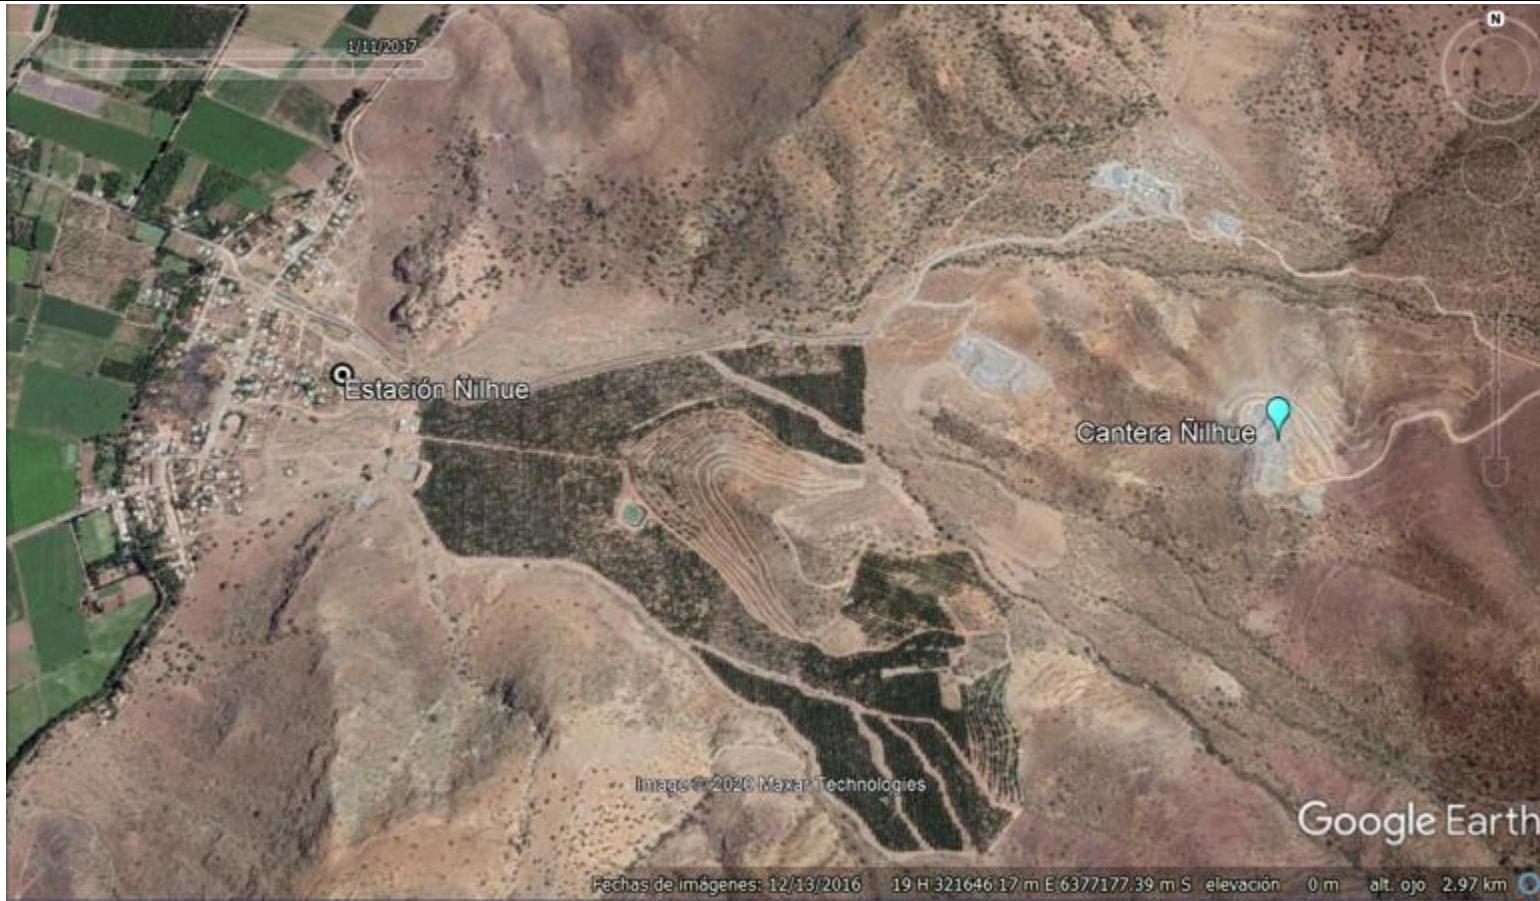
Figura 11

En imagen se aprecia la ubicación de la estación de monitoreo de calidad del aire y meteorología que se implementó durante el año 2016 en la localidad de Ñilhue, a fin de monitorear las concentraciones de MP10 generadas en la Cantera Ñilhue.
