INFORME TECNICO DE FISCALIZACION AMBIENTAL

RECINTO PARA ALMACENAMIENTO DE MERCANCIAS IMO EN SITIOS DE SAAM EXTRAPORTUARIOS DE SAN ANTONIO

DFZ-2020-2455-V-RCA

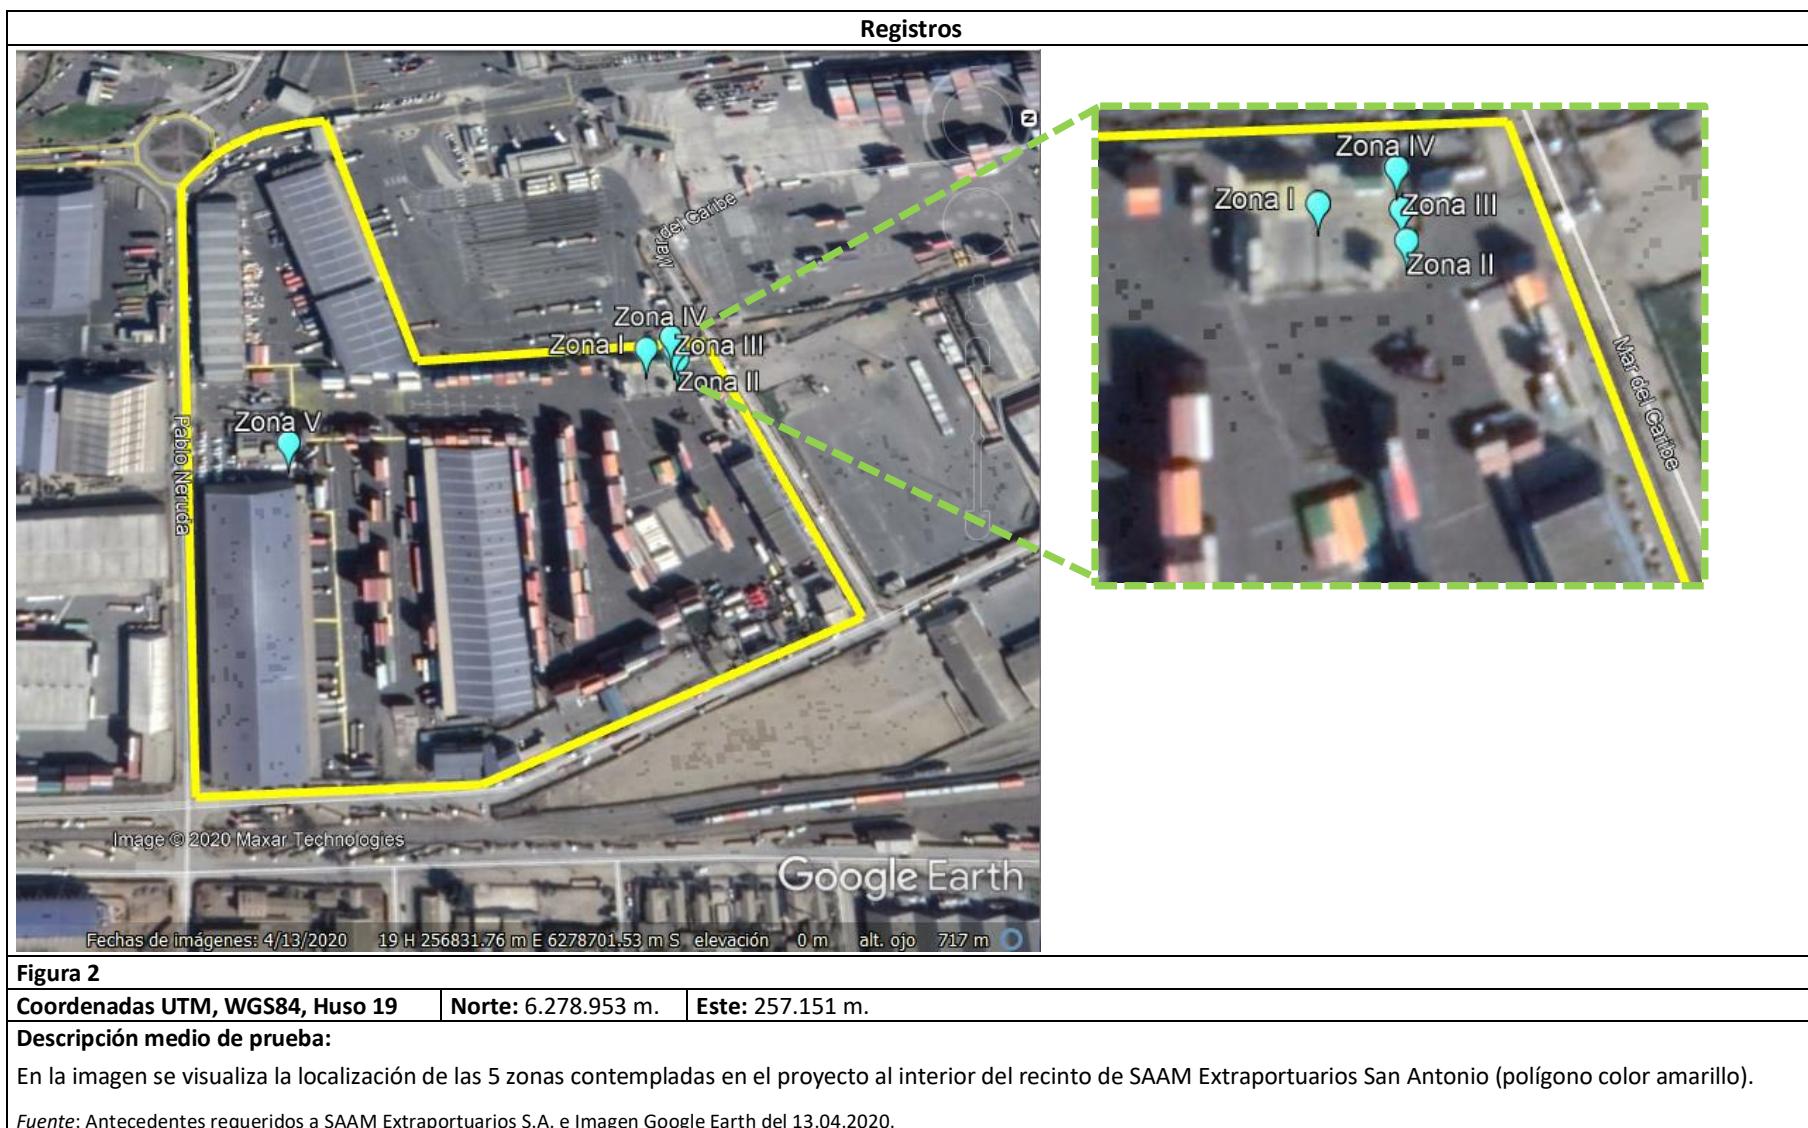
<p>(...) La operación de SAAM Extraportuarios de San Antonio realiza operaciones que consisten en el almacenamiento de contenedores full y desconsolidación contenedores IMO, en donde las mercancías IMO son retiradas del contenedor de origen y dispuestas en otro contenedor, el que es retirado posteriormente por el cliente.</p> <p>(...)</p>	
Hecho(s):	
<p>a. Mediante Resolución N°33 SMA VALPO de fecha 4 de junio de 2020 (Anexo 1), se solicitó a la empresa informar el estado de ejecución actual del proyecto y localización de sus distintas zonas.</p> <p>b. A través de Carta S/N° de fecha 27 de mayo de 2020(Anexo 2), SAAM Extraportuarios remitió respuesta señalando que el proyecto actualmente se encuentra en operación.</p> <p>c. En su respuesta, además la empresa remitió coordenadas de localización de las 5 zonas que considera el proyecto autorizado ambientalmente, constatándose en base a ello que las 5 zonas se encuentran al interior del recinto de SAAM Extraportuarios de San Antonio (Figura 2).</p>

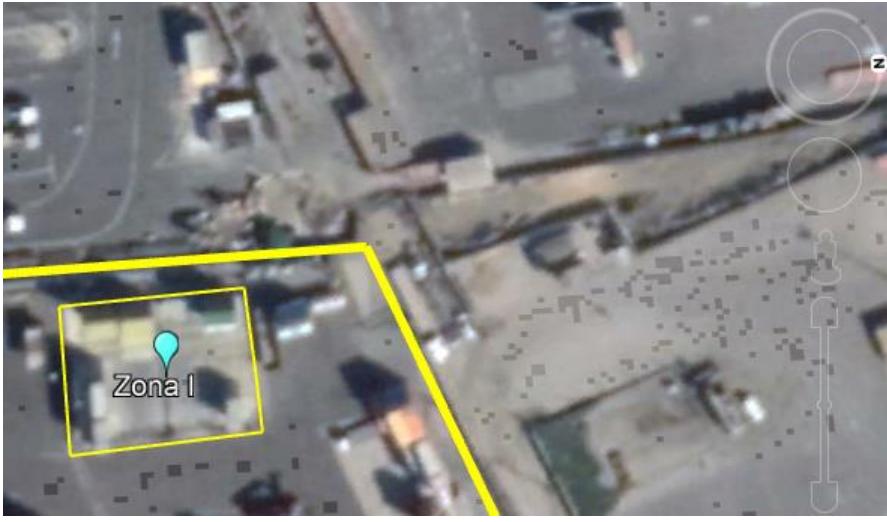
<p>Figura 3</p> <p>Descripción medio de prueba: Ubicación de la Zona I al interior del recinto de SAAM Extraharbor San Antonio.</p>	<p>Figura 4</p> <p>Descripción medio de prueba: Plano de Stacking con la distribución de los 4 contenedores existentes al interior de la Zona I el día 25 de junio de 2020. <i>Fuente:</i> Antecedentes requeridos a SAAM Extraharbor S.A. e Imagen Google Earth del 13.04.2020.</p>

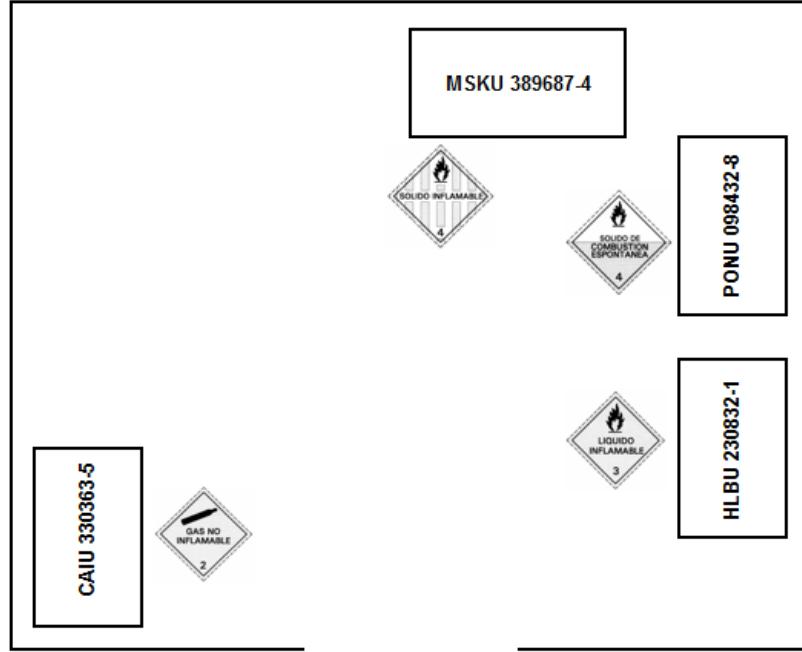
- b. Mediante Carta S/N° de fecha 27 de mayo de 2020(Anexo 2), SAAM Extraportuarios remitió respuesta con los antecedentes solicitados.
- c. En cuanto al número de contenedores con carga IMO almacenados, de acuerdo a lo informado por la empresa, al 25 de junio de 2020 existían 4 contenedores almacenados en la Zona I (Figura 3), distribuidos según plano de Stacking (Figura 4), encontrándose a esa fecha dentro de la capacidad autorizada ambientalmente para la Zona I.

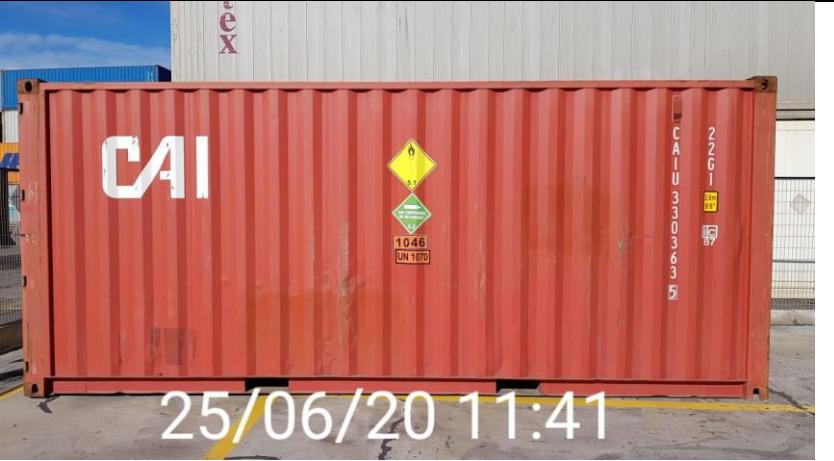
- d. Los contenedores contenían productos cuyos números carga IMO correspondían a sustancias peligrosas clases 2, 3 y 4 (Tabla 1 y Fotografías 1-4). Para cada producto la empresa acreditó copia de las respectivas hojas de seguridad (Anexo 2).

<p>Fotografía 1</p> <p>Descripción medio de prueba: Contenedor CAIU 330363-5 con productos óxido nitroso y helio.</p> <p><u>Fuente:</u> Antecedentes requeridos a SAAM Extraportuarios S.A.</p>	<p>Fotografía 2</p> <p>Descripción medio de prueba: Contenedor HLBU 230832-1 con productos alcohol etílico, metanol y destilados de petróleo.</p> <p><u>Fuente:</u> Antecedentes requeridos a SAAM Extraportuarios S.A.</p>

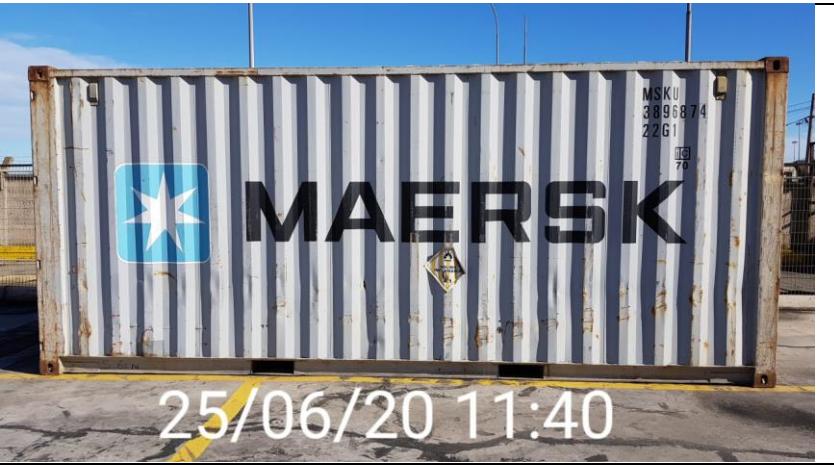
<p>Fotografía 3</p> <p>Descripción medio de prueba: Contenedor MSKU389687-4 con producto azufre.</p> <p><u>Fuente:</u> Antecedentes requeridos a SAAM Extraportuarios S.A.</p>	<p>Fotografía 4</p> <p>Descripción medio de prueba: Contenedor PONU 098432-8 con producto xantato isopropílico de sodio.</p> <p><u>Fuente:</u> Antecedentes requeridos a SAAM Extraportuarios S.A.</p>

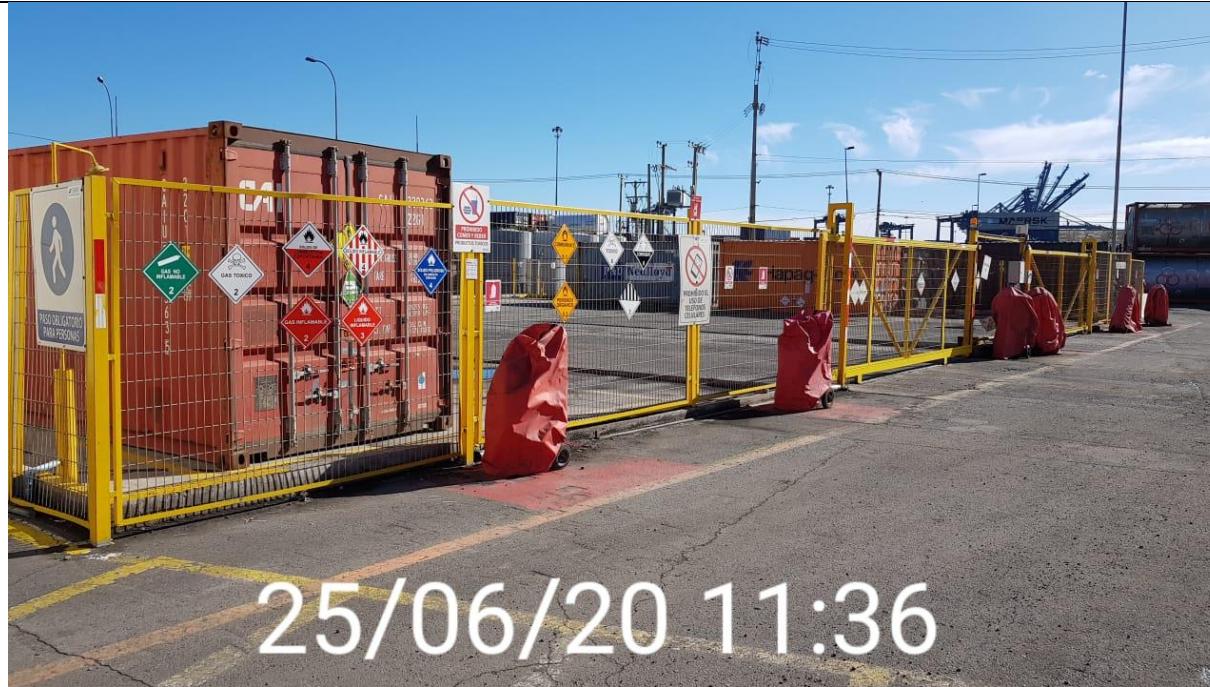
Fotografía 5

- f. Del registro fotográfico requerido a la empresa, se constata que los contenedores con carga IMO se encuentran almacenados en la Zona I sobre una losa de hormigón y en un recinto cercado con malla metálica en sus cuatro lados (Fotografía 5).

Vista general de la Zona I y los contenedores almacenados en su interior el día 25 de junio de 2020.

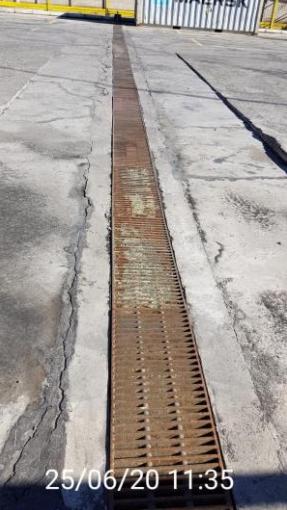
<p>25/06/20 11:34</p>
<p>Fotografía 6</p> <p>Descripción medio de prueba: Canaleta central colectora de líquidos de la Zona I.</p> <p><i>Fuente:</i> Antecedentes requeridos a SAAM Extraportuarios S.A.</p>	<p>Fotografía 7</p> <p>Descripción medio de prueba: Vista del pozo de succión 1.</p> <p><i>Fuente:</i> Antecedentes requeridos a SAAM Extraportuarios S.A.</p>

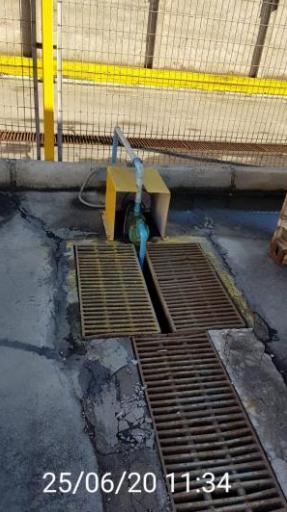
<p>25/06/20 11:28</p>
<p>Fotografía 8</p> <p>Descripción medio de prueba: Vista del pozo de succión 2.</p> <p><i>Fuente:</i> Antecedentes requeridos a SAAM Extraportuarios S.A.</p>	<p>Fotografía 9</p> <p>Descripción medio de prueba: Vista de 4 estanques colectores de líquidos derramados.</p> <p><i>Fuente:</i> Antecedentes requeridos a SAAM Extraportuarios S.A.</p>

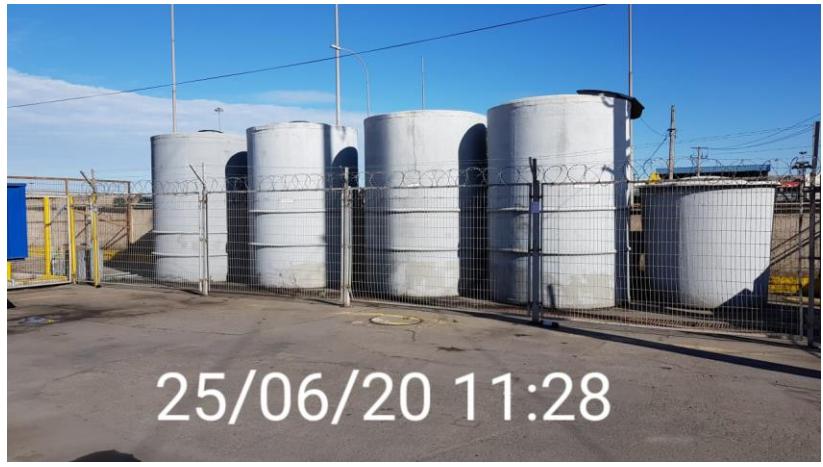
Hecho(s):	
<ul style="list-style-type: none">a. Por medio de la Resolución N°23 SMA VALPO de fecha 15 de mayo de 2020 (Anexo 1), se solicitó a la empresa informar el estado de canaleta central de recepción en caso de derrame de líquidos, el estado de pozos de succión ubicados en los extremos de la canaleta, bombas para recolección de materiales derramados y depósitos de almacenamiento (tipo totes) para recolección de materiales derramados.b. Mediante Carta S/N° de fecha 27 de mayo de 2020(Anexo 2), SAAM Extraportuarios remitió respuesta con los antecedentes solicitados.c. Respecto al estado de la canaleta central para colectar líquidos, el titular presentó registro fotográfico en donde se visualiza a dicha canaleta la cual separa a los dos paños de la losa existente al interior de la zona 1. Además, se visualiza que la rejilla metálica se encuentra en buen estado y cubriendo la parte superior de la canaleta en toda su extensión (Fotografía 6).d. En cuanto a los pozos de succión, la empresa acredita registro fotográfico que muestra a los dos pozos de succión de la canaleta señalados en la RCA para bombear los líquidos hacia los depósitos de almacenamiento (Fotografías 7 y 8).e. Con relación a los depósitos de almacenamiento (tipo lotes) de los líquidos bombeados desde las canaletas, se acredita registro fotográfico que muestra la existencia de cuatro estanques para recolección de líquidos derramados (Fotografía 9), ubicados en sector en donde se encuentra la Zona I.

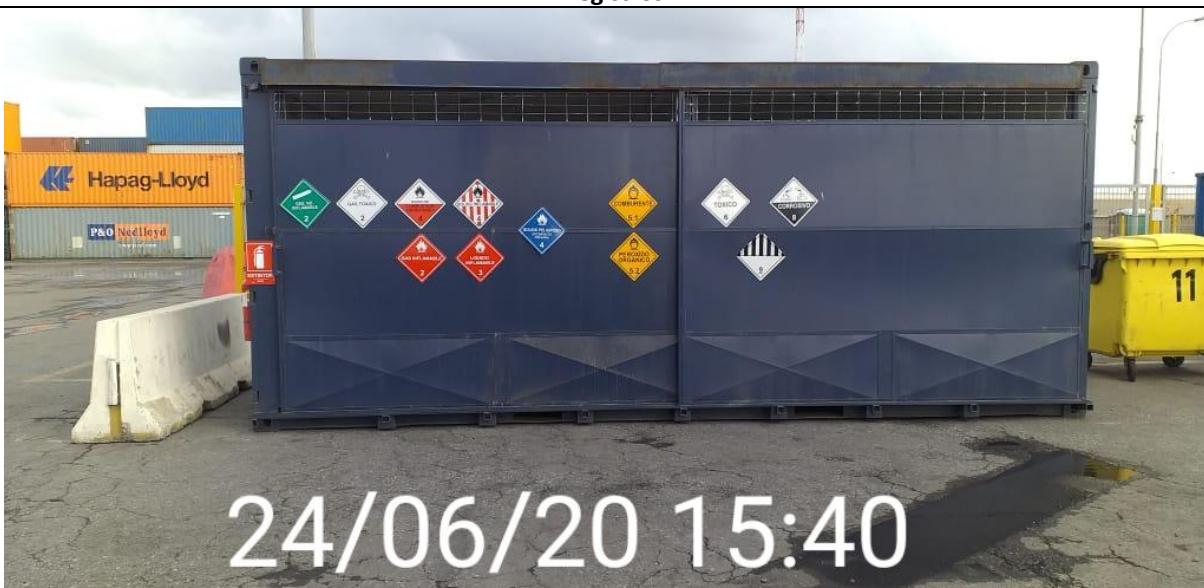
Fotografía 10		
Coordenadas UTM, WGS84, Huso 19	Norte: 6.279.097 m.	Este: 257.065 m.
Descripción medio de prueba:		
Vista de contenedor para residuos peligrosos de la Zona II.

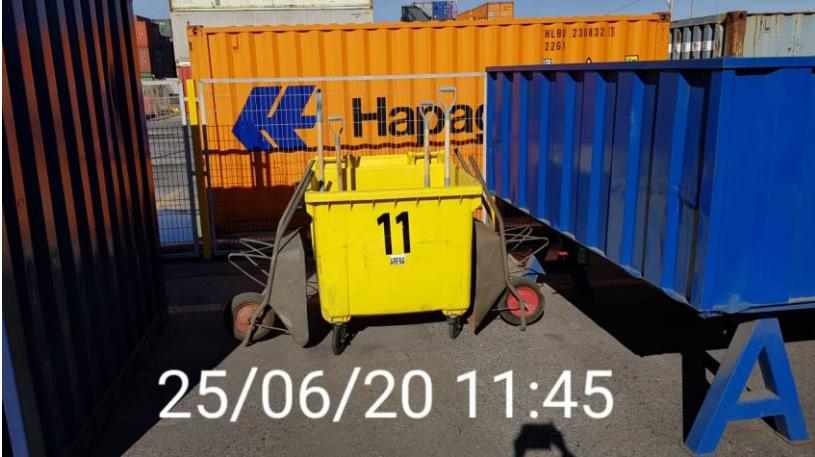
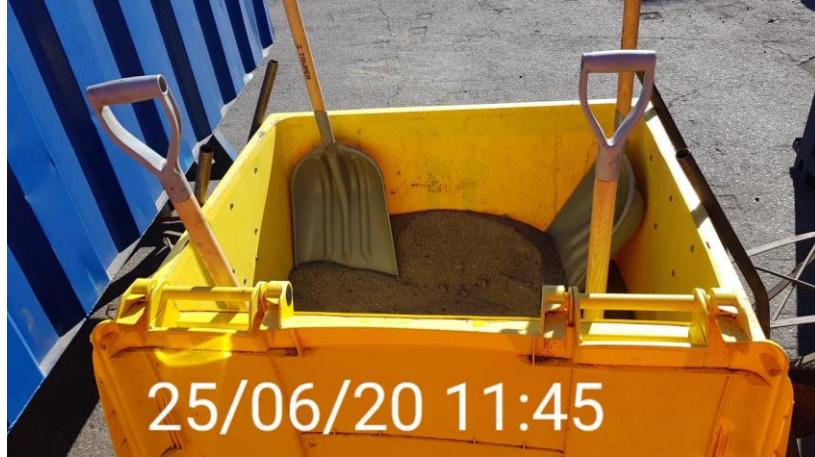
a. En respuesta a la Resolución N°23 SMA VALPO de fecha 15 de mayo de 2020 (Anexo 1), la empresa acreditó además fotografías que muestra un contenedor con arena, 4 palas y 2 carretillas, ubicado en sector en donde se encuentra la Zona I, por lo que se constata que el proyecto cuenta con los materiales establecidos en la RCA para maniobras de contención en caso de derrames (Fotografías 11 y 12).		
Registros

25/06/20 11:45	
Fotografía 11	Fotografía 12	
Coordenadas UTM, WGS84, Huso 19	Norte: 6.279.096 m.	Este: 257.059 m.
Descripción medio de prueba:		
Vista de contenedor con arena, palas y carretillas para contención de derrames, correspondiente a la Zona III.

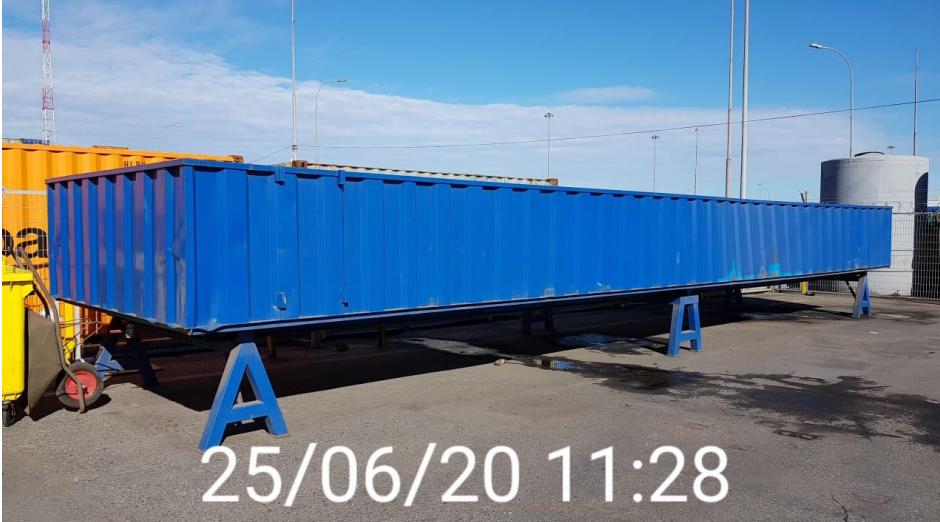
a. En respuesta a la Resolución N°23 SMA VALPO de fecha 15 de mayo de 2020 (Anexo 1), la empresa acreditó fotografía que muestra una batea metálica color azul en la que se aprecia que la misma posee capacidad para recibir contenedores y retener eventuales derrames de líquidos (Fotografía 13), ubicado en sector en donde se encuentra la Zona I.		
Registros

A 25/06/20 11:28		
Fotografía 13		
Coordenadas UTM, WGS84, Huso 19	Norte: 6.279.095 m.	Este: 257.051 m.
Descripción medio de prueba:		
Vista de batea para retener eventuales derrames de líquidos, correspondiente a la Zona IV.
