INFORME TÉCNICO DE FISCALIZACIÓN AMBIENTAL

CALDERA BIOMASA NATURAL RESPONSE

DFZ-2020-2820-V-RCA

OCTUBRE 2020

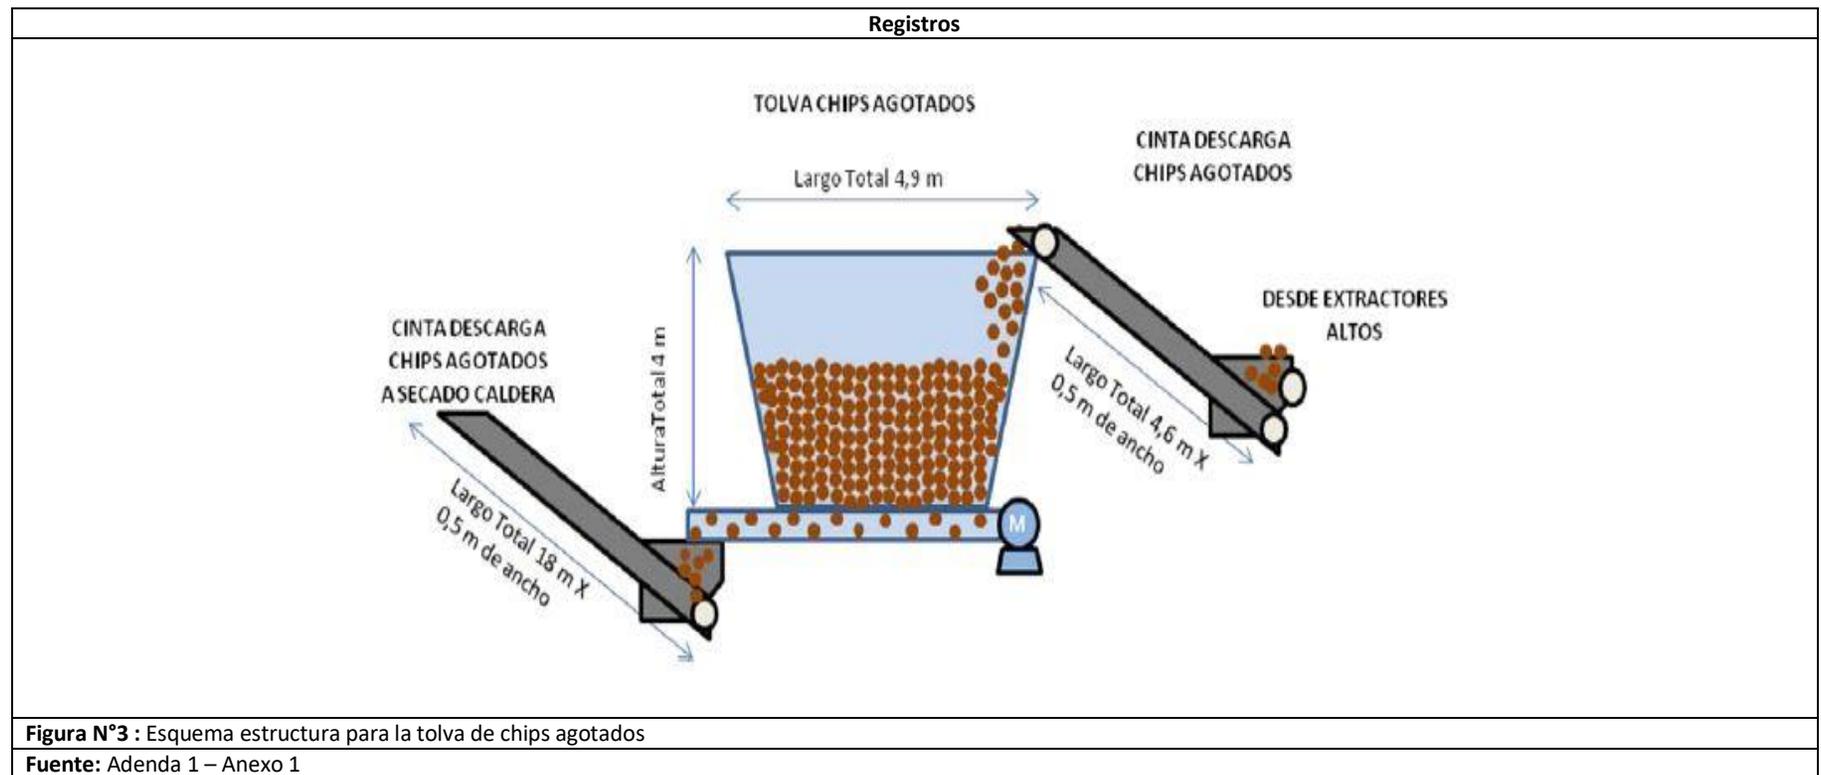
TOLVA DE CHIPS AGOTADOS (Figura N° 3)

Se realiza recorrido por sector donde se encuentra tolva para los chips agotados de Quillay, se verifica que corresponde a estructura metálica que se encuentra bajo techo (Fotografía 1).

Se constata que mediante correas transportadoras que cuentan con guardas laterales, se maneja la biomasa que ingresa a la tolva y posteriormente la transporta al proceso de secado (Fotografía 2).

Durante el recorrido se constató el funcionamiento de ambas correas transportadoras.

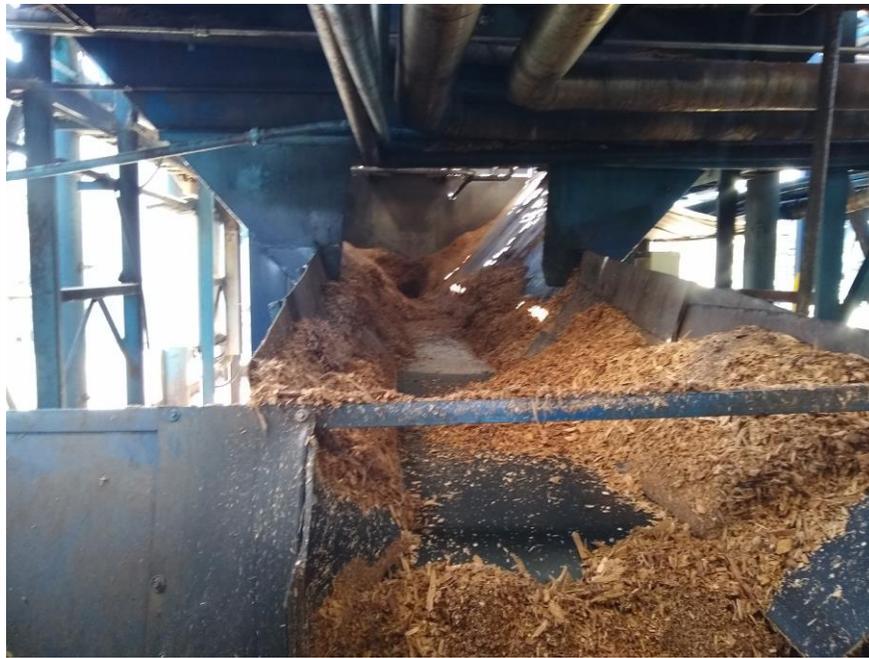
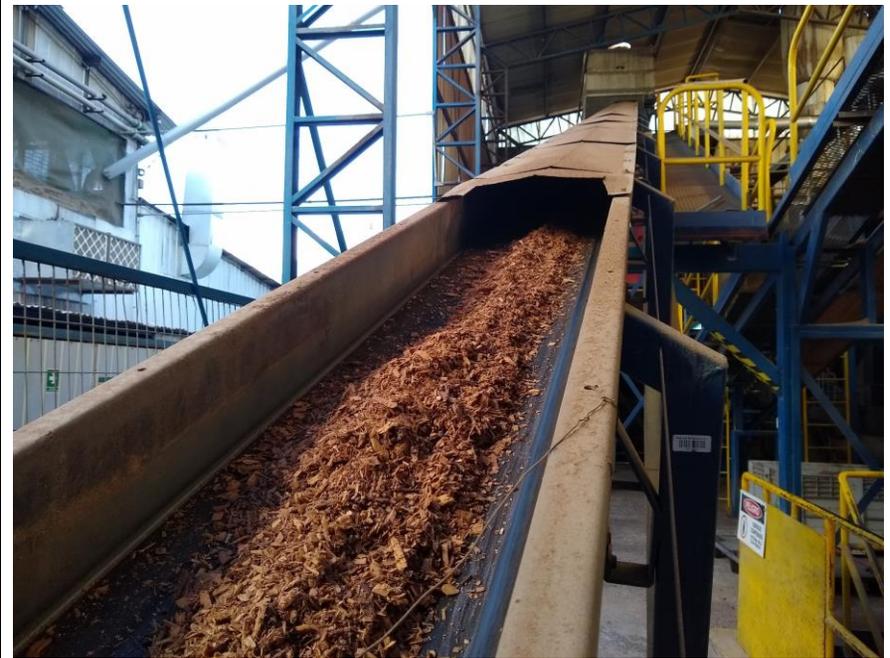
Fotografía 1.	Fecha : 29 de Junio de 2020		Fotografía 2.	Fecha : 29 de Junio de 2020	
Coordenadas DATUM WGS84, Huso 19	Este: 273.452 m.	Norte: 6.341.939 m.	Coordenadas DATUM WGS84, Huso 19	Este: 273.452 m.	Norte: 6.341.939 m.
Descripción Medio de Prueba: Tolva de recepción de chips agotados. Se aprecia sector del fondo de la tolva.			Descripción Medio de Prueba: Correa transportadora que moviliza el chips agotado. Se evidencia correas transportadoras con guardas laterales. Esta correa se dirige al sector donde se ubica el secador de chips.

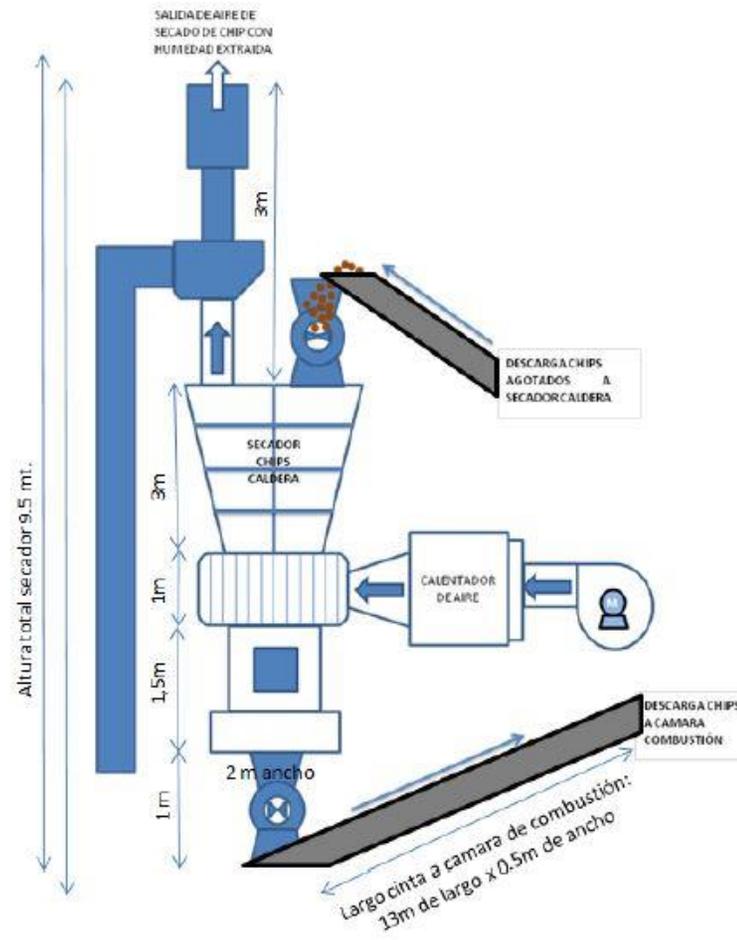
Figura N°4 : Esquema estructura de equipos para el secador de chips

<p>Hecho(s) constatado(s) durante la fiscalización:</p> <p><u>SECADOR DE CHIPS</u> (Figura N° 4)</p> <p>Durante el recorrido se constató existencia del secador de chips, consistente en estructura de acero enchapado en planchas de zinc (Fotografía 4).</p> <p>Los chips ingresan al secador por la parte superior mediante correa transportadora que cuenta con guardas laterales para evitar caídas de material (Fotografías 2 y 3).</p> <p>El material se pone en contacto con aire caliente inyectado a través de radiadores (Fotografía 5), los cuales van secando el chip y a través de sistema de rastra y válvula rotatoria en el fondo lo dejan en cinta transportadora cubierta para transportarlo a la cámara de combustión (Fotografía 6).</p> <p>Durante la inspección, el secador registró en manómetro una temperatura de 134 °C.</p> <p>Según lo informado por el titular, la humedad del chip se mide en forma permanente internamente en el laboratorio de la instalación.</p> <p>Parte del equipamiento del sistema de secado es el separador de partículas gruesas, el cual se encuentra instalado y en funcionamiento a la salida superior del secador, el que dirige y recolecta las partículas gruesas de biomasa por tubería hasta la parte baja, las que se reintegran al proceso.</p> <p>Con el fin de verificar la condición de humedad que tiene la biomasa que se utiliza, durante la inspección se solicitó al Titular remitir planilla con los registros de humedad resultante del proceso de secado que se mide en el laboratorio del establecimiento para el período 2018 al 2020.</p> <p>El Titular con fecha 12 de agosto de 2020 remitió la información solicitada consistente en planilla Excel con los datos de Humedad Chips Salida (%) determinada por el laboratorio de la instalación en forma diaria, para el período 2018 a 2020 (ANEXO 2-a).</p> <p>Del análisis de la información reportada, se tiene que:</p>

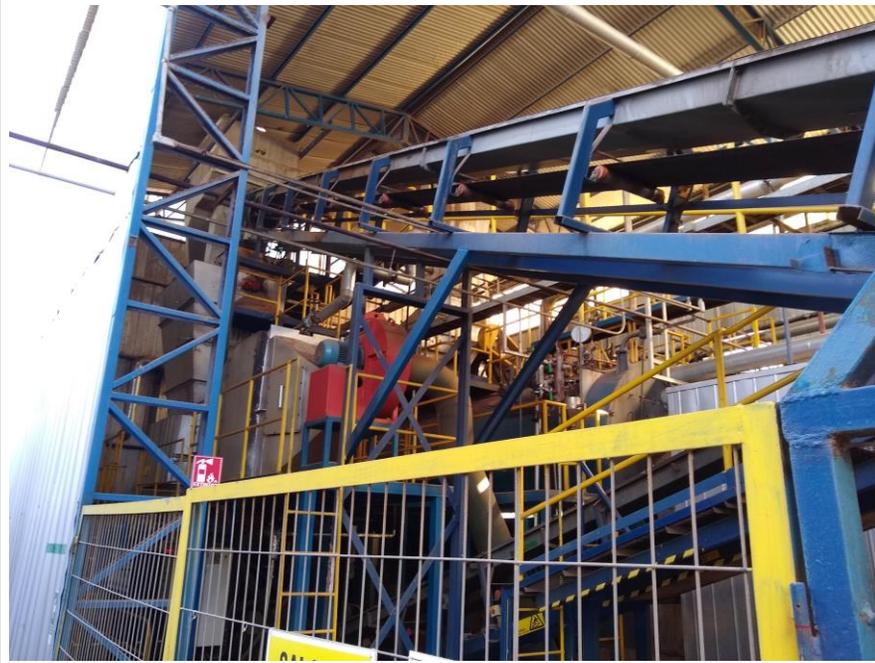
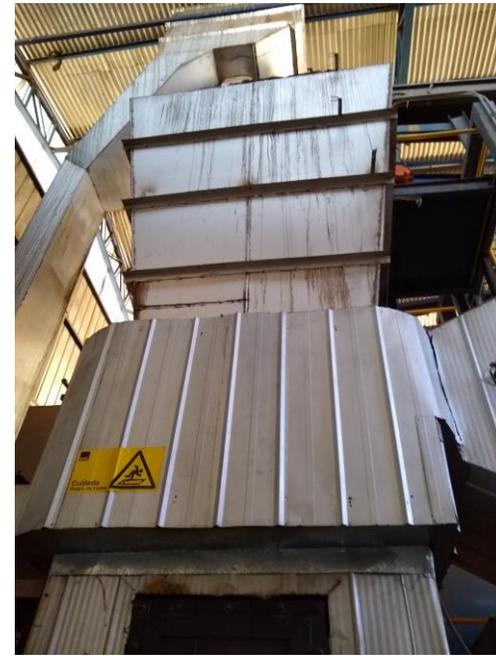
Fotografía 3.	Fecha : 29 de Junio de 2020		Fotografía 4.	Fecha : 29 de Junio de 2020	
Coordenadas DATUM WGS84, Huso 19	Este: 273.452 m.	Norte: 6.341.939 m.	Coordenadas DATUM WGS84, Huso 19	Este: 273.452 m.	Norte: 6.341.939 m.
Descripción Medio de Prueba: Correa transportadora que moviliza el chips agotado desde la tolva de almacenamiento hacia la parte alta del secador.			Descripción Medio de Prueba: Estructura correspondiente al secador de chips.

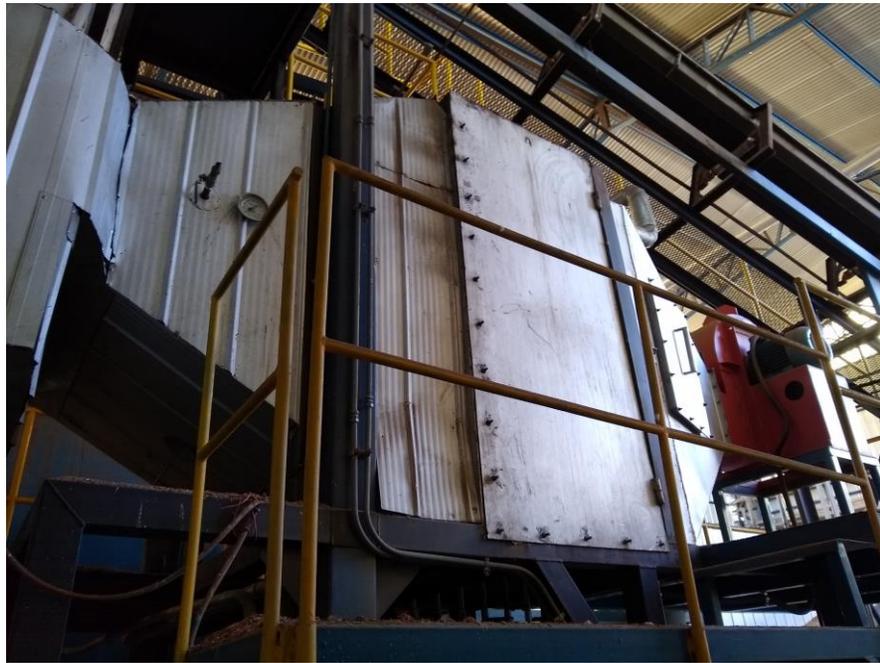
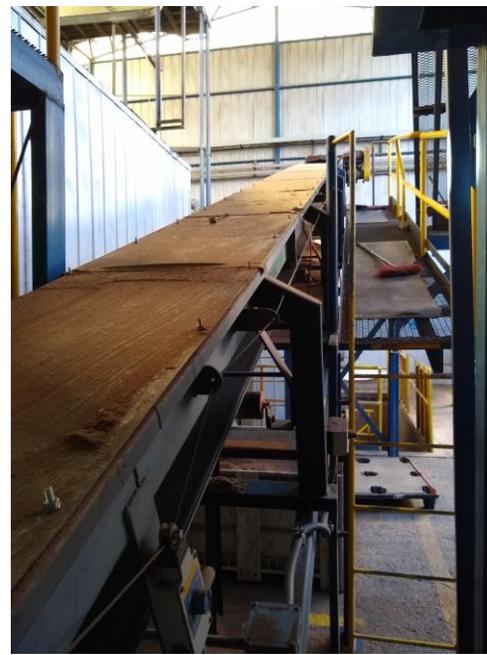
Fotografía 5.	Fecha : 29 de Junio de 2020		Fotografía 6.	Fecha : 29 de Junio de 2020	
Coordenadas DATUM WGS84, Huso 19	Este: 273.452 m.	Norte: 6.341.939 m.	Coordenadas DATUM WGS84, Huso 19	Este: 273.452 m.	Norte: 6.341.939 m.
Descripción Medio de Prueba: Estructura correspondiente al radiador que calienta el aire para realizar el sacado de chips.			Descripción Medio de Prueba: Correa transportadora cerrada que moviliza el chips ya seco hacia la cámara de combustión.

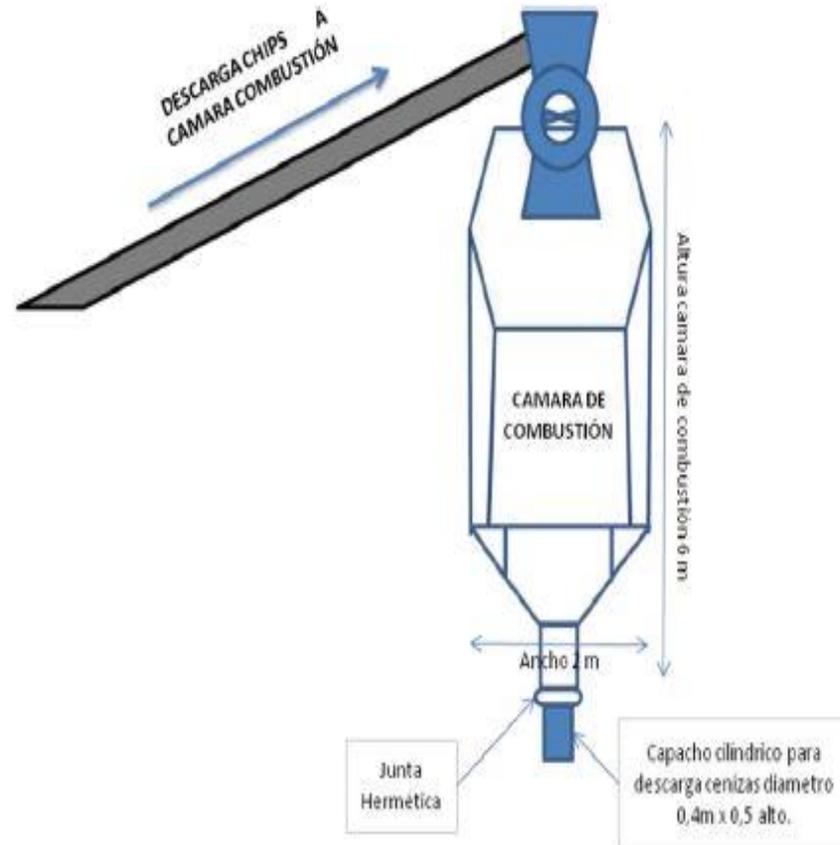
Figura N°5 : Esquema estructura de Cámara de combustión.

<p>Hecho(s) constatado(s) durante la fiscalización:</p> <p><u>CÁMARA DE COMBUSTIÓN</u> (Figura N°5)</p> <p>El chip seco se ingresa a la cámara de combustión por su parte superior mediante correa transportadora cerrada para evitar el particulado. Esta correa posee tapa de registro para visualizar el estado y la condición del chip que se envía a combustión.</p> <p>Se constata la existencia y operación de una cámara de combustión consistente en estructura de acero forrada por planchas de zinc. El proceso de combustión se realiza en su interior y al momento de la inspección su horno se encontraba operando normalmente (Fotografía 7).</p> <p>Las cenizas generadas son recolectadas por el fondo a través de un capacho donde se instala un saco para su recolección (Fotografía 8).</p> <p>Según lo indicado por el titular durante la inspección, actualmente se están combustionando un promedio de 21 (ton/día) de chips agotados.</p> <p>El proceso de ensacado se realiza actualmente con polietileno, toda vez para su manejo es mejor que el saco de papel que es más fácil de romper. Posteriormente, el saco de polietileno se retira hacia la bodega de acopio de cenizas, al llegar a la mitad de su capacidad con un peso de 15 kg aproximadamente.</p> <p>Con el fin de verificar la cantidad de chips agotados utilizados en el proceso de combustión, durante la inspección se solicitó al Titular remitir planilla con los registros de los chips agotados en (kg/día) que llegan a la cámara de combustión para el período enero 2018 a julio 2020.</p> <p>El Titular con fecha 12 de agosto de 2020 remitió la información solicitada consistente en planilla Excel con los datos de Chips agotados utilizados para el período solicitado. (ANEXO 2-b).</p>

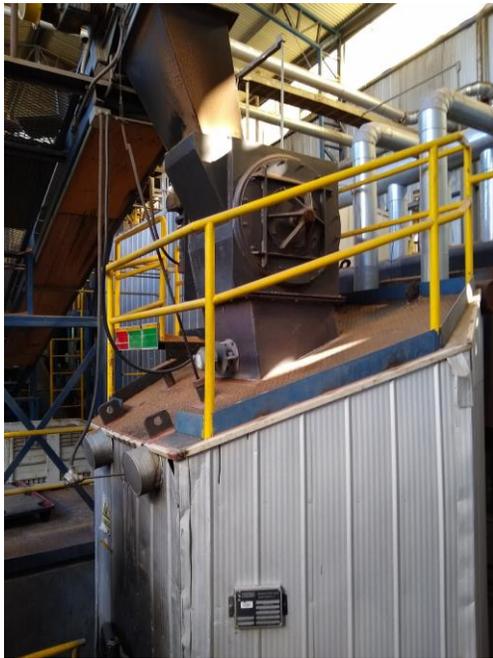
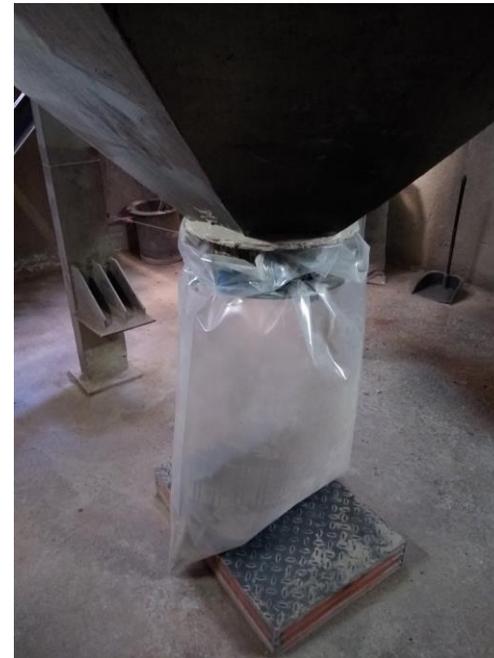
Fotografía 7.	Fecha : 29 de Junio de 2020		Fotografía 8.	Fecha : 29 de Junio de 2020	
Coordenadas DATUM WGS84, Huso 19	Este: 273.452 m.	Norte: 6.341.939 m.	Coordenadas DATUM WGS84, Huso 19	Este: 273.452 m.	Norte: 6.341.939 m.
Descripción Medio de Prueba: Estructura correspondiente a la cámara de combustión de la biomasa.			Descripción Medio de Prueba: Fondo de la cámara de combustión donde se reciben las cenizas generadas en bolsas de polietileno.

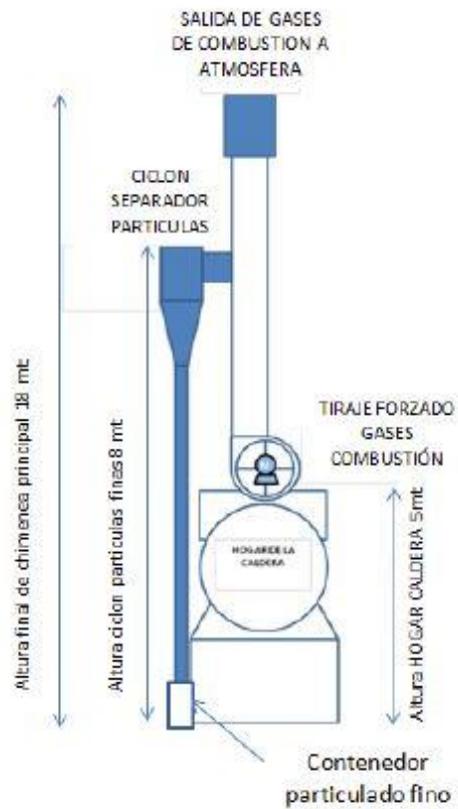
Figura N°6 : Esquema estructura Caldera y Ciclón separador de partículas

<p>Hecho(s) constatado(s) durante la fiscalización: <u>CICLÓN SEPARADOR DE PARTÍCULAS</u> (Figura N°6)</p> <p>Se consta que la caldera cuenta con un ciclón de acceso tangencial, ubicado en la chimenea principal de la caldera (Fotografía 9).</p> <p>Se realizó medición de la altura a la cual se encuentra instalado este ciclón respecto al nivel de piso, registrando un valor de 8,9 m. Esta medición se realizó con distanciómetro digital Marca Einhell, modelo ECL-16-2167, número de serie 2Q4P3Y3, de propiedad del titular.</p> <p>Las partículas finas separadas por el ciclón son recolectadas en la parte baja en buzón de recepción (Fotografía 10), las cuales son ensacadas en bolsas de polietileno y enviadas a disposición final junto con las cenizas.</p> <p>Toda la instalación relacionada con la combustión de la biomasa se encuentra en galpón bajo techo.</p>

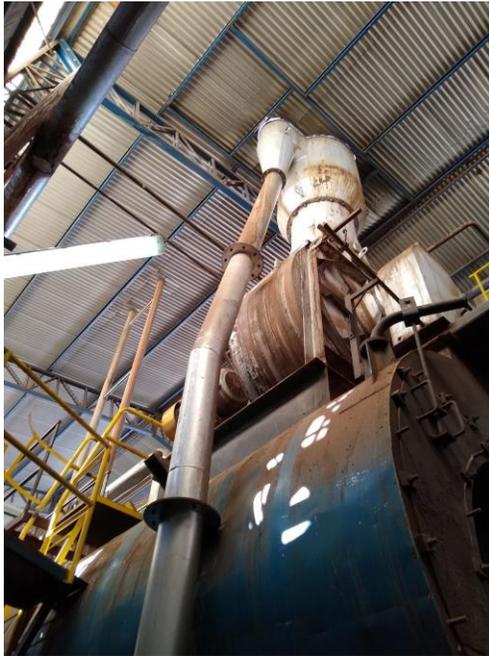
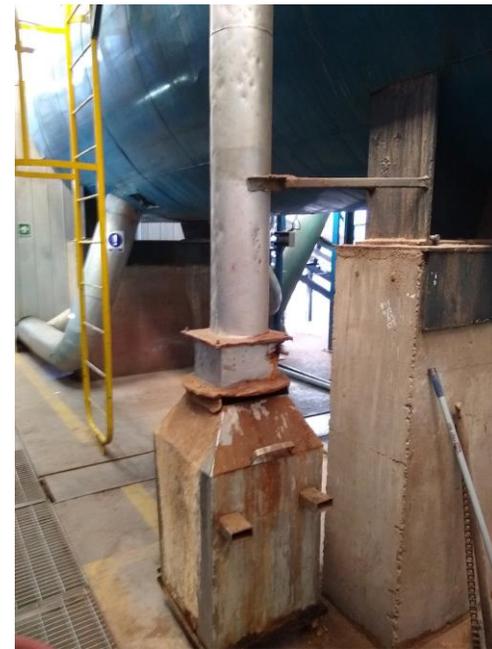
Fotografía 9.	Fecha : 29 de Junio de 2020		Fotografía 10.	Fecha : 29 de Junio de 2020	
Coordenadas DATUM WGS84, Huso 19	Este: 273.438 m.	Norte: 6.341.945 m.	Coordenadas DATUM WGS84, Huso 19	Este: 273.438 m.	Norte: 6.341.945 m.
Descripción Medio de Prueba: Caldera de biomasa con estructura correspondiente al ciclón separador de partículas, ubicada en el trayecto de salida de los gases de la caldera.			Descripción Medio de Prueba: Buzón recolector de los sólidos que se separan por el ciclón. Este buzón se ubica en la parte baja de la Caldera.

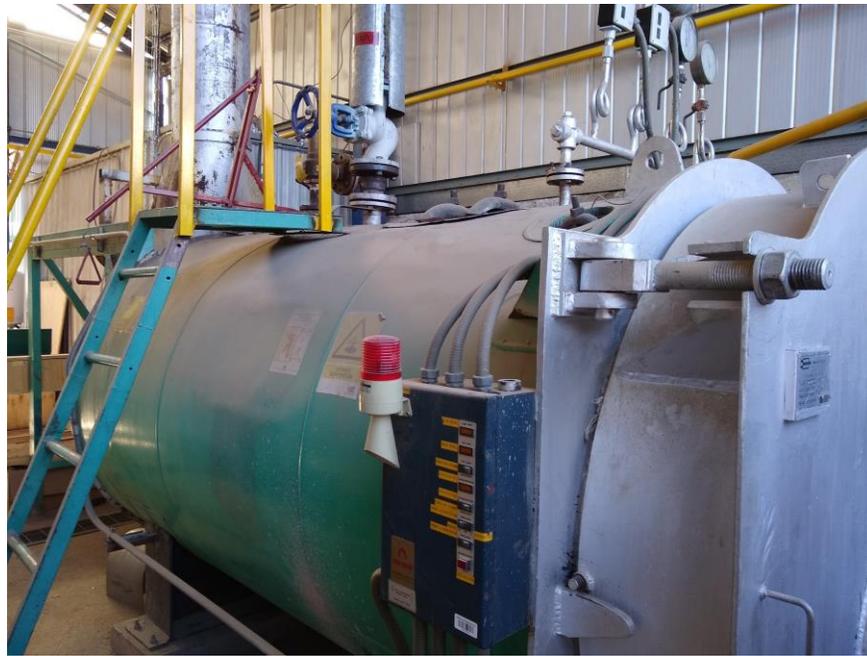
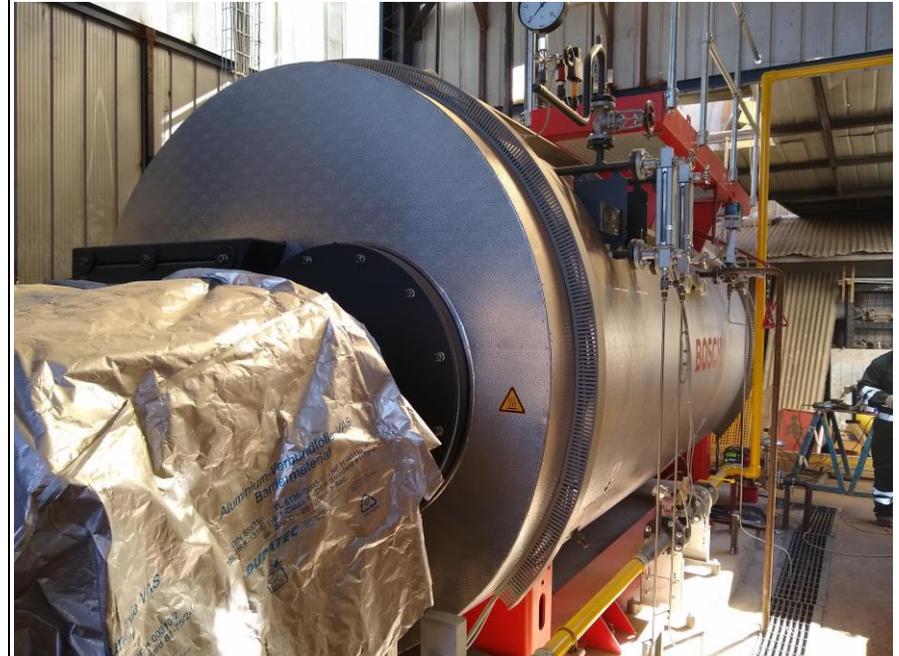
En sector aledaño a la caldera de biomasa, se constató existencia de una caldera a gas natural que se encuentra operativa y que se activa automáticamente cada vez que se requiere la necesidad de presión para el sistema y equilibrar estas necesidades (Fotografía 11). Consultado al titular por las horas de operación de esta caldera a gas natural, señaló que se menciona en bitácora operacional del turno el consumo de gas natural global de toda la instalación. Sin embargo, esta caldera actualmente opera en forma paralela con la caldera de biomasa.

En este mismo sector, durante el recorrido se constató la existencia de una nueva caldera a gas natural marca Bosch, la cual se encuentra en etapa de instalación. Según lo informado por el titular, ésta es la caldera que reemplazaría a la actual caldera de biomasa. Su instalación comenzó a fines del mes de mayo 2020 y está en obra gruesa (Fotografía 12).

Fotografía 11.	Fecha : 29 de Junio de 2020		Fotografía 12.	Fecha : 29 de Junio de 2020	
Coordenadas DATUM WGS84, Huso 19	Este: 273.428 m.	Norte: 6.341.942 m.	Coordenadas DATUM WGS84, Huso 19	Este: 273.428 m.	Norte: 6.341.942 m.
Descripción Medio de Prueba: Caldera a gas natural que actualmente se utiliza de apoyo a los requerimientos energéticos de la instalación.			Descripción Medio de Prueba: Nueva caldera a gas natural en etapa de instalación.

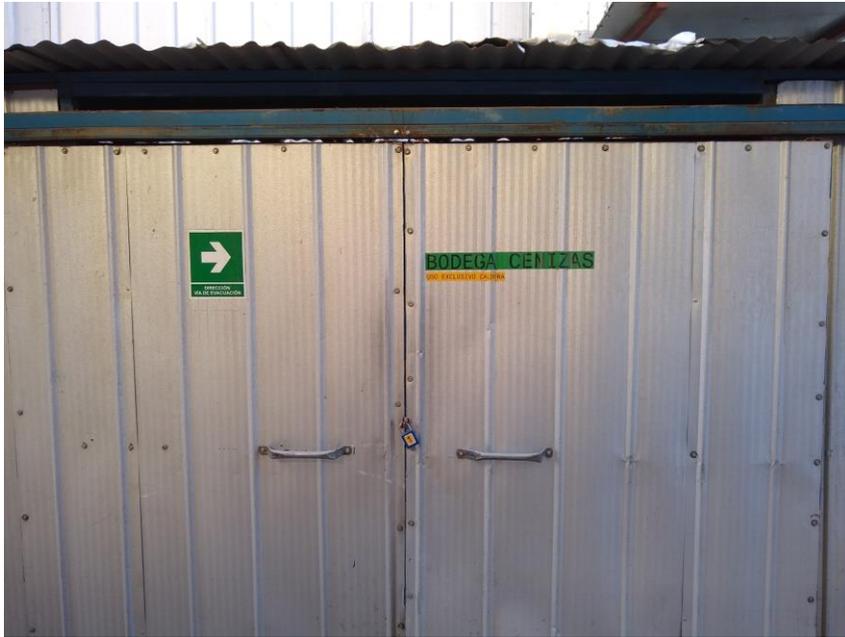
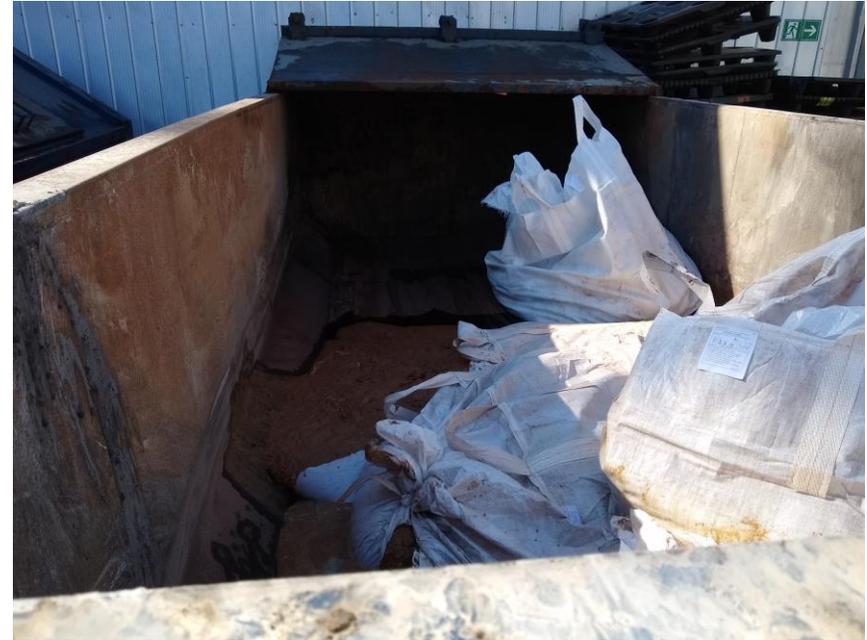
Fotografía 13.	Fecha : 29 de Junio de 2020		Fotografía 14.	Fecha : 29 de Junio de 2020	
Coordenadas DATUM WGS84, Huso 19	Este: 273.439 m.	Norte: 6.341.929 m.	Coordenadas DATUM WGS84, Huso 19	Este: 273.441 m.	Norte: 6.341.984 m.
Descripción Medio de Prueba: Sitio cerrado y techado de almacenamiento temporal para las cenizas.			Descripción Medio de Prueba: Batea donde se almacenan las cenizas acumuladas que se envían a disposición final.

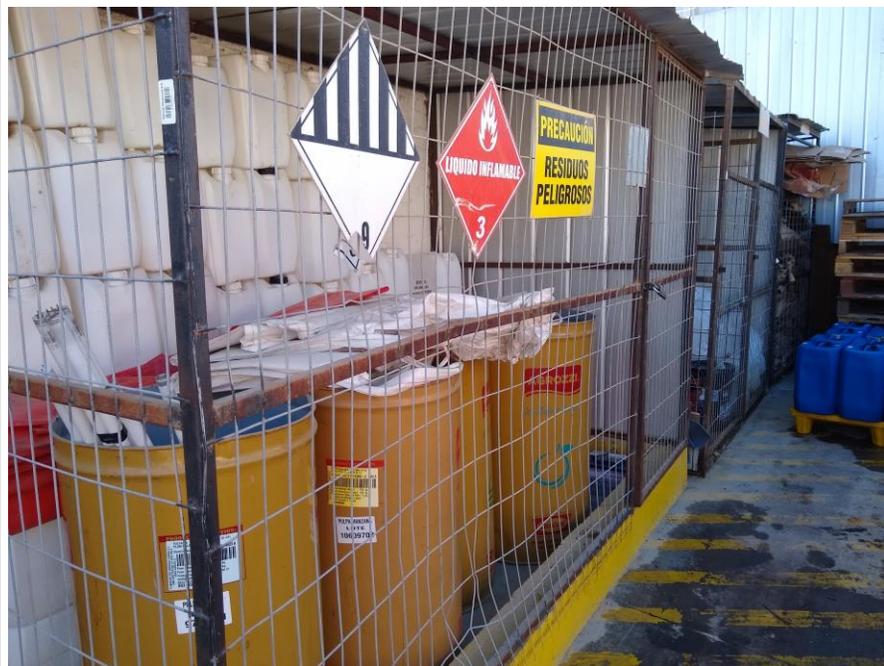
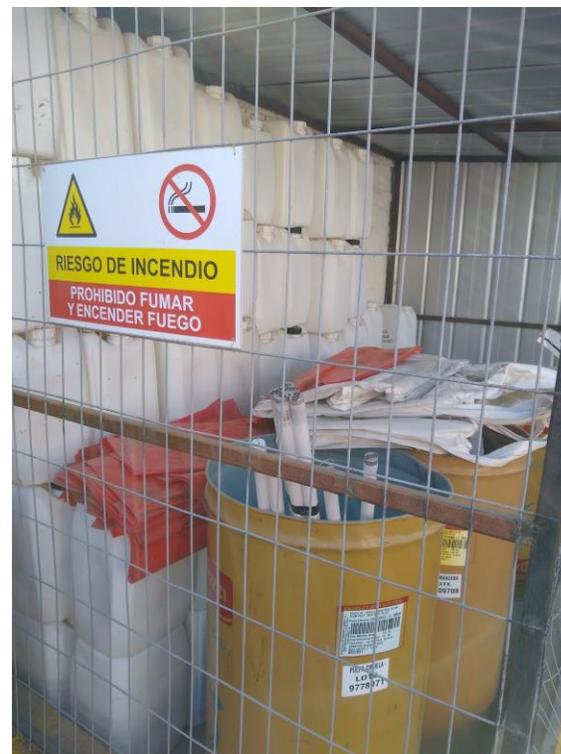
<p>Hecho(s) constatado(s) durante la fiscalización:</p> <p>Se constató que a un costado de la bodega de acumulación para las cenizas que son enviadas a disposición final, se ubica una bodega para los residuos peligrosos, cerrada, techada, con piso sólido, con pretil para derrames y con señalética. Titular señaló que ambas bodegas cuentan con autorización sanitaria (Fotografías 15 y 16).</p> <p>Con el fin de verificar que el titular cuente con las respectivas autorizaciones sanitarias, durante la inspección se solicitó al Titular remitir copia de la autorización sanitaria de funcionamiento de la bodega de acopio de cenizas y de la Bodega de Residuos Peligrosos.</p> <p>El Titular con fecha 12 de agosto de 2020 a través de carta remitió como antecedente una copia de la Resolución Sanitaria N° 619 de fecha 21 de junio de 2019 de la Oficina Territorial Marga Marga de la Seremi de Salud Región de Valparaíso, la que Autoriza el funcionamiento de la Bodega de Almacenamiento Temporal de Residuos Peligrosos de la empresa Natural Response S.A. (ANEXO 2-g).</p> <p>Respecto a la autorización para la bodega de las cenizas, el Titular señaló en su carta de fecha 12 de agosto de 2020, que NO contaba con tal autorización sanitaria.</p> <p>Del Análisis de la información reportada, se tiene que:</p> <ul style="list-style-type: none"> • El titular operó su bodega de residuos peligrosos sin contar con la respectiva autorización sanitaria, desde la fecha de operación del proyecto (31.12.2014) hasta el 21 de junio del año 2019, cumpliendo el requisito sólo a partir de esta fecha. • Titular ha operado el proyecto sin contar con la respectiva autorización sanitaria para el funcionamiento de la bodega de cenizas, y por lo tanto ha operado sin cumplir con este requisito.

Fotografía 15.	Fecha : 29 de Junio de 2020		Fotografía 16.	Fecha : 29 de Junio de 2020	
Coordenadas DATUM WGS84, Huso 19	Este: 273.443 m.	Norte: 6.341.989 m.	Coordenadas DATUM WGS84, Huso 19	Este: 273.443 m.	Norte: 6.341.989 m.
Descripción Medio de Prueba: Bodega de almacenamiento temporal para los residuos peligrosos generados por las operaciones de la instalación. Se evidencia sector techado, cerrado, con pretil de contención para derrames y con señalética de seguridad.			Descripción Medio de Prueba: Bodega de almacenamiento temporal para los residuos peligrosos generados por las operaciones de la instalación. Se evidencia sector techado, cerrado, con pretil de contención para derrames y con señalética de seguridad.

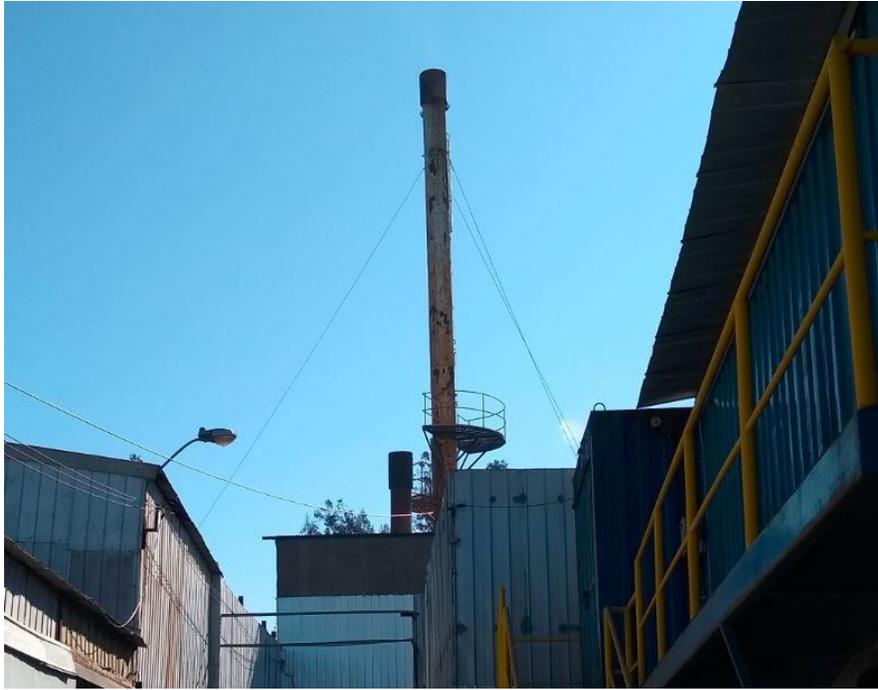
Fotografía 17.

Descripción Medio de Prueba: Chimenea principal de la caldera de biomasa. Se evidencia estructura de plataforma para realizar las mediciones isocinéticas. En su parte baja, se aprecia chimenea de salida para los gases del secador.

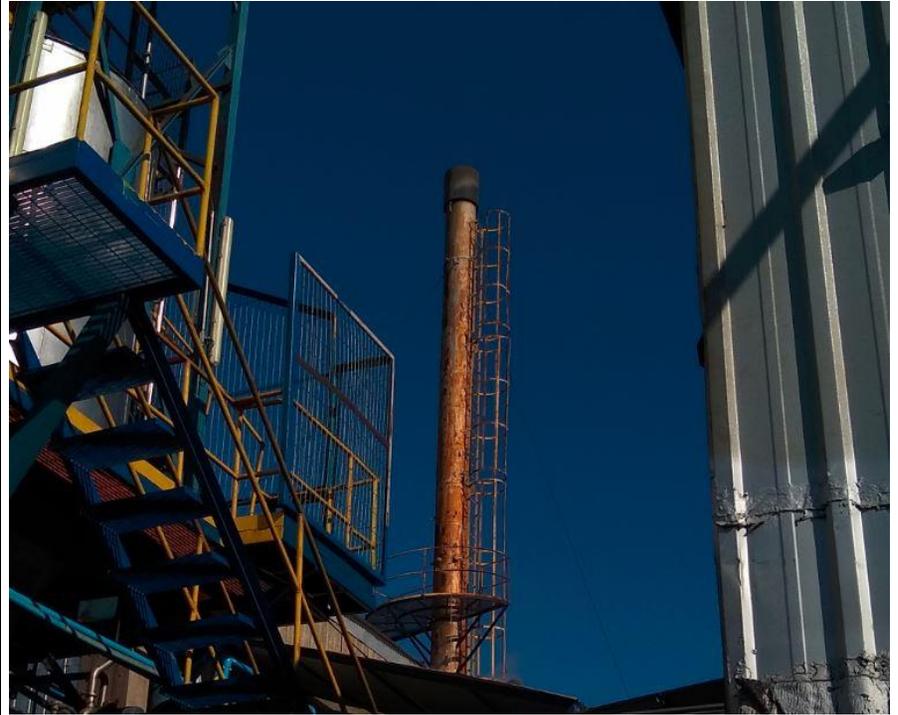
Fotografía 18.

Descripción Medio de Prueba: Chimenea principal de la caldera de biomasa. Se evidencia estructura de plataforma para realizar las mediciones isocinéticas.
