INFORME TÉCNICO DE FISCALIZACIÓN AMBIENTAL

PUERTO VALPARAÍSO

DFZ-2020-2358-V-RCA

OCTUBRE 2020

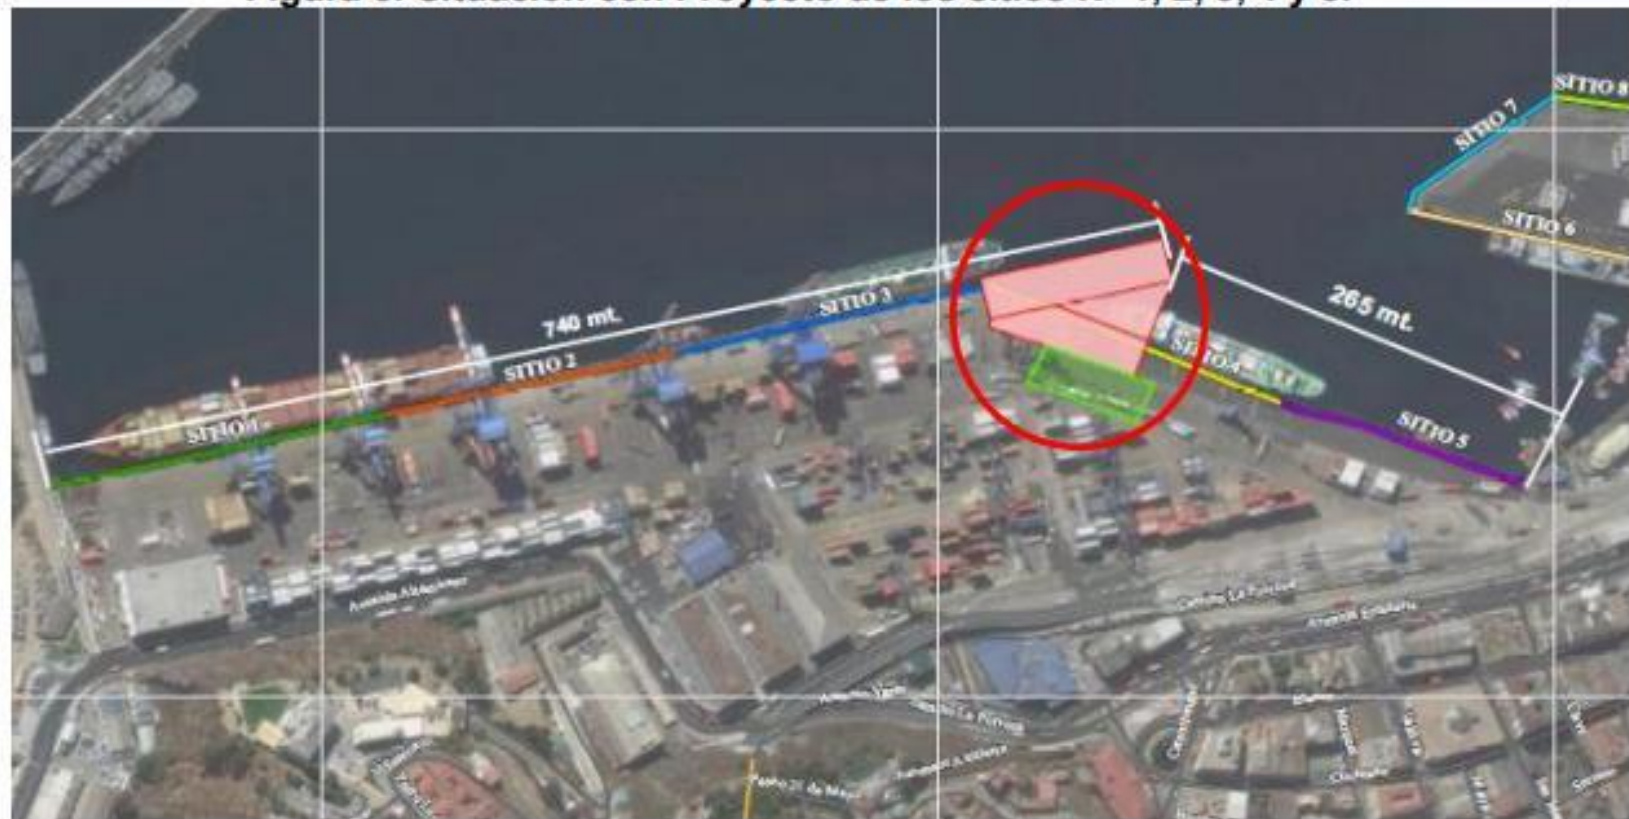
Figura 4. Layout del proyecto: Fuente: DIA Proyecto “Extensión y Mejoramiento Frente de Atraque N° 1 del Puerto de Valparaíso”, Figura 6.

Figura 6: Situación con Proyecto de los sitios N° 1, 2, 3, 4 y 5.

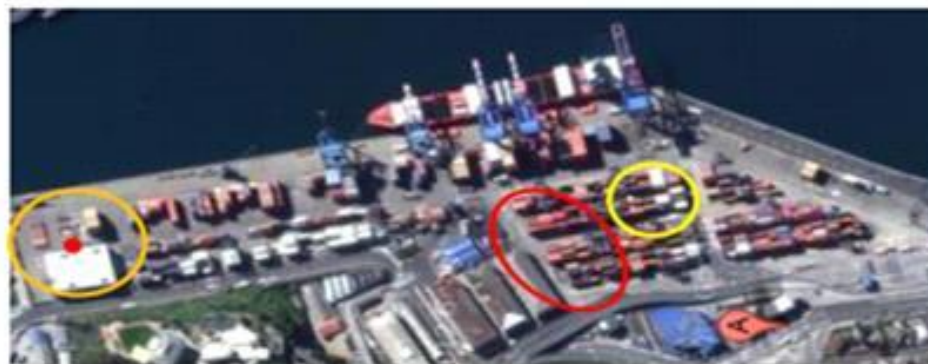
Figura 5. Layout del proyecto: Fuente: DIA Proyecto “Zona de Almacenamiento para Carga Peligrosa en Tránsito”, Figura 1.

Figura 1. Emplazamiento del proyecto: (a) Plano general TPS. (b) Vista aérea del emplazamiento. Círculo naranja sobre punto rojo: Zona carga granel; Círculo rojo: Zona carga CTDR; Círculo amarillo Zona carga CTDR reefer.

1. Layout de las zonas habilitadas para el almacenamiento de carga peligrosa en tránsito:
En este acápite, TPS indica claramente las tres zonas de almacenamiento para carga peligrosa, las que son fiscalizadas y controladas por la Autoridad Marítima Local:

- a) La primera zona: Almacenamiento de carga en contenedores se ubica en los 10 primeros bay (columna), de cada bloque de los sectores del 31 al 34, frente al sitio de atraque N°3.

- b) La segunda zona: Almacenamiento de carga reefer (unidad de transporte refrigerada), en contenedores ubicados en los andenes 31, bay 22-25 y andén 32, bay 21-24, frente al sitio de atraque N°3.

- c) La tercera zona: Carga a granel se encuentra ubicada frente al almacén N°1, sector N°10, frente al sitio de atraque N°1.
La empresa mantiene el detalle actualizado y envía diariamente mediante correo electrónico a la Autoridad Marítima Local, la información de las mercancías peligrosas que se encuentran al interior de cada contenedor, indicando la clase IMO a que corresponden y la serie de cada unidad almacenada en el sector autorizado.

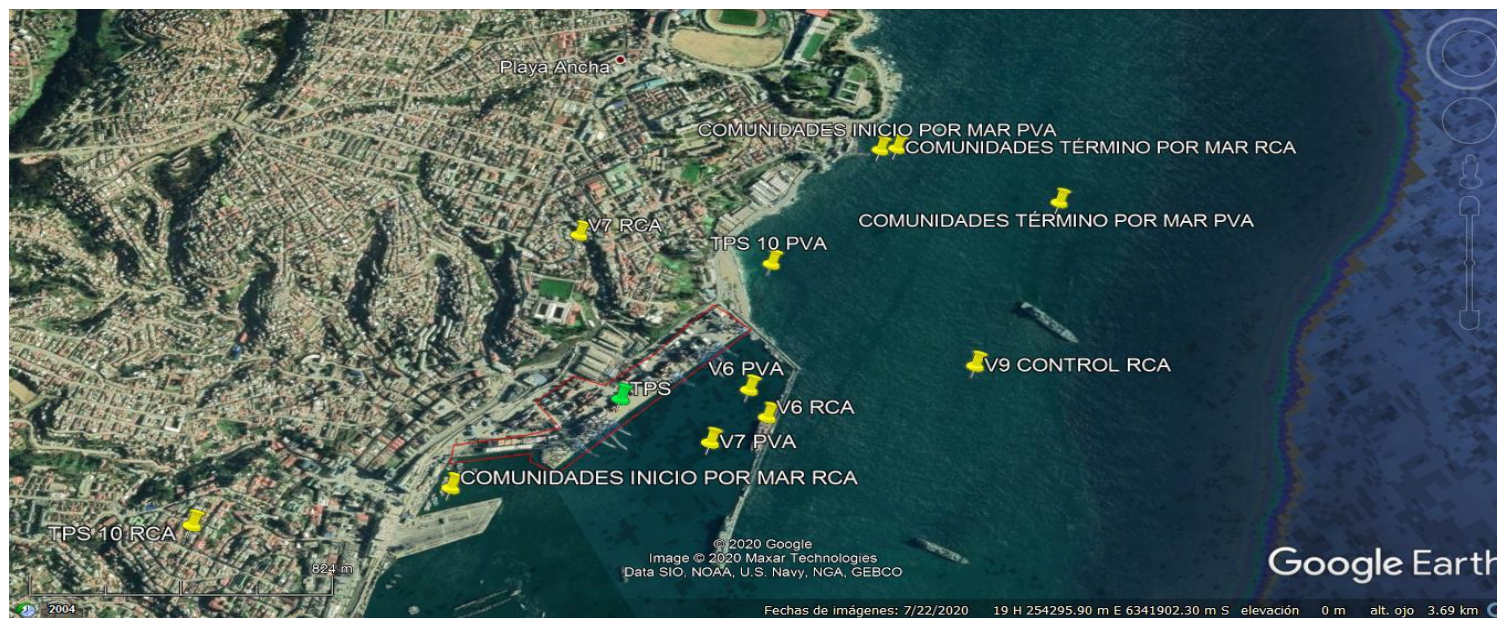
Imagen N° 1

- a) *Existen diferencias en las coordenadas de las estaciones muestreadas con las indicadas en la RCA, las cuales se señalan en la Tabla N° 1 e Imagen N° 1.*

- b) *Las estaciones TPS-10, V-6 y V-7 fueron ubicadas en un lugar distinto al dispuesto en la RCA. Cabe hacer presente que la localización original de las estaciones están situadas en tierra, tal como se aprecia en la Imagen N° 1.*

Descripción del medio de prueba: Ubicación de las estaciones de monitoreo en PVA v/s RCA.

- Corregir las coordenadas de las estaciones de monitoreo del programa de vigilancia ambiental del medio marino.
- Los objetivos planteados en el Programa de Vigilancia Ambiental no son desarrollados en su totalidad; específicamente para el caso de sedimentos submareales, no existiendo una comparación de los resultados de la variable química con criterios ecotoxicológicos de calidad ambiental.
