INFORME TÉCNICO DE FISCALIZACIÓN AMBIENTAL

Programa RCA 2020

**PESQUERA GRIMAR
(UF 8225)**

**DFZ-2020-1037-VIII-RCA
(SISFA 45432)**

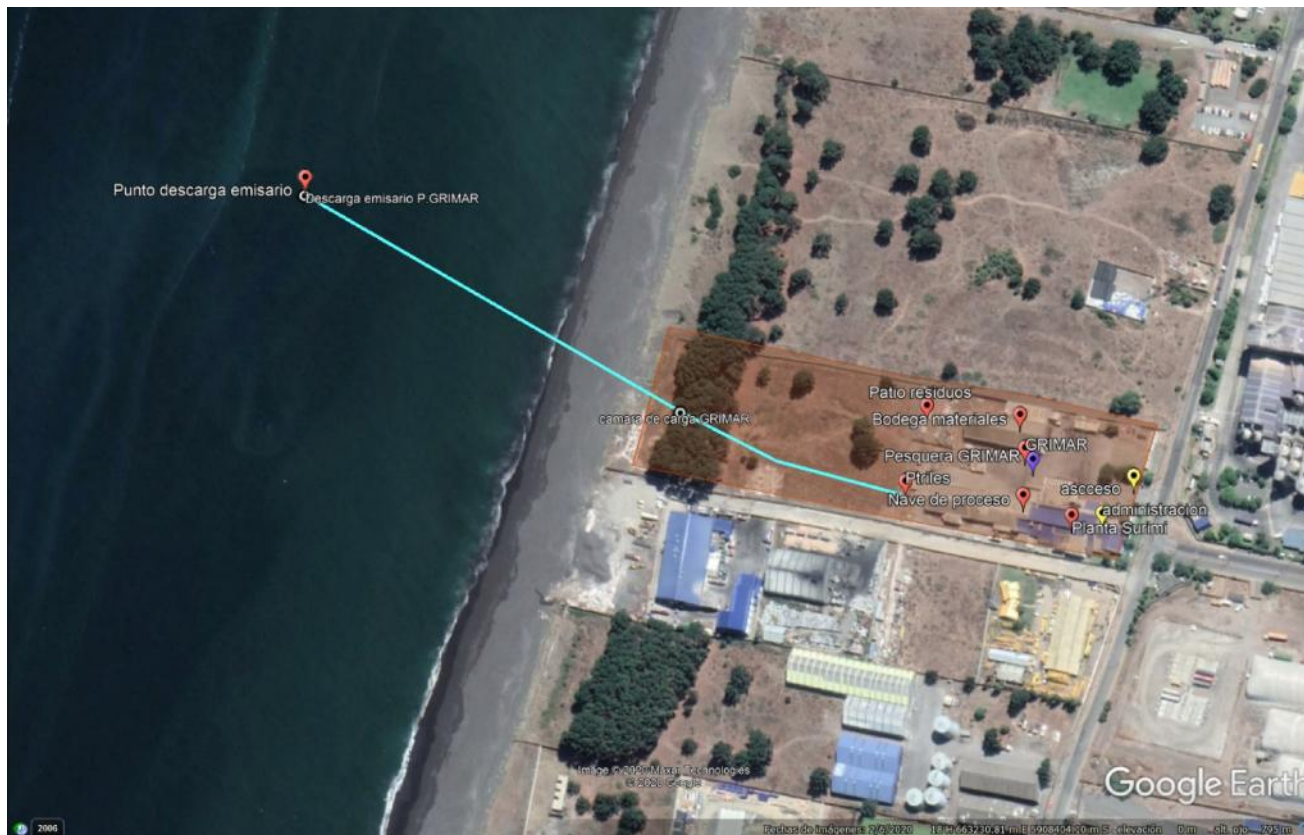
Es importante señalar que el emisario en operación es independiente, y no es compartido con otras empresas del sector, descargando en las coordenadas UTM (WGS84, Huso 18) 5.908.564 mS; 662.983 mE.

A continuación se muestra una imagen extraída de Google Earth, que muestra la disposición del emisario submarino autorizado

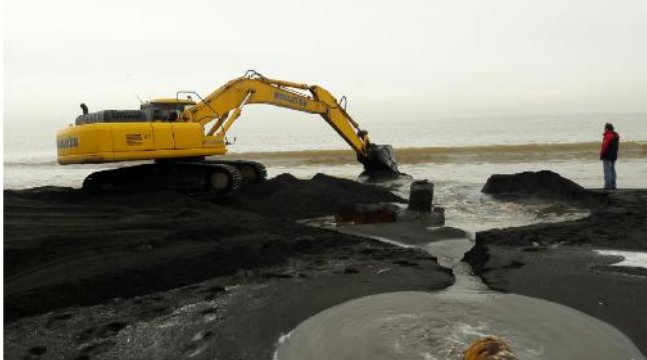
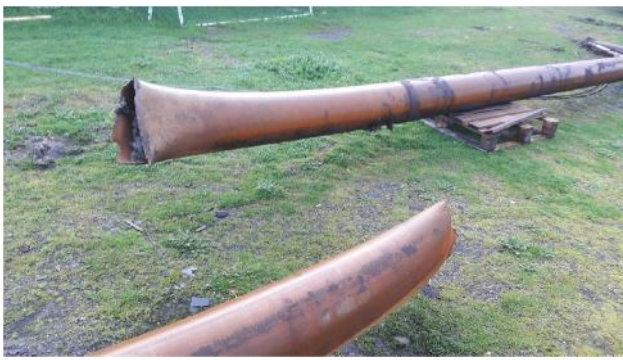
- c. Del examen de información de la documentación revisada, se constata que el Titular envió imágenes digitales de registros de reparaciones efectuadas al emisario submarino durante el año 2017.

Fotografía 1.	Fecha: 2017		Fotografía 2	Fecha: 2017	
Coordenadas UTM DATUM WGS84 HUSO	Norte: No indica	Este: No indica	Coordenadas UTM DATUM WGS84 HUSO	Norte: No indica	Este: No indica
Descripción del medio de prueba: Trabajos de reparaciones del emisario año 2017.			Descripción del medio de prueba: Estado del emisario año 2017.

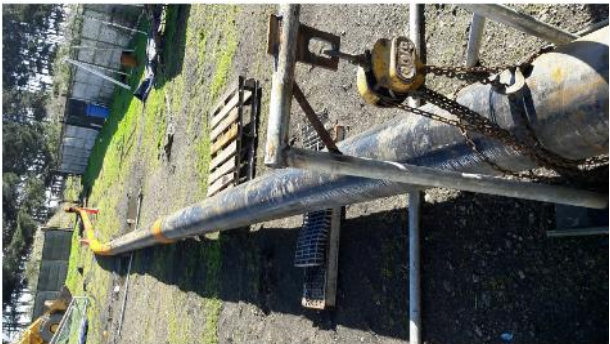
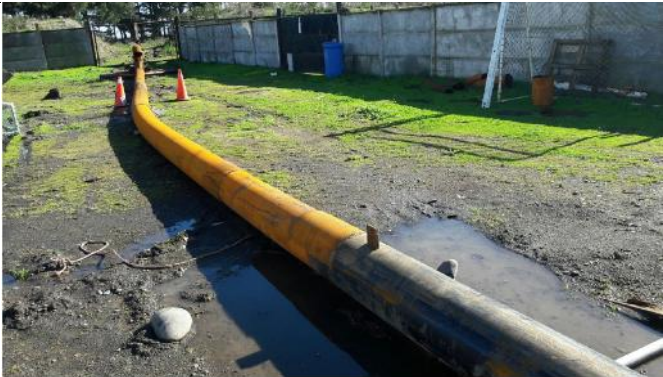
Fotografía 3.	Fecha: 2017		Fotografía 4.	Fecha: 2017	
Coordenadas UTM DATUM WGS84 HUSO	Norte: No indica	Este: No indica	Coordenadas UTM DATUM WGS84 HUSO XX	Norte: No indica	Este: No indica
Descripción del medio de prueba: Trabajos de reparaciones del emisario año 2017.			Descripción del medio de prueba: Trabajos de reparaciones del emisario año 2017.

Además de lo anterior, el titular incluyó un registro de inspecciones realizadas al emisario submarino a la fecha, el cual consiste en mantenciones semestrales (revisión de estructura, tuberías y revisión visual en playa), realizada por el Departamento de mantención de la empresa Pesquera FrioSur S.A.
