INFORME TÉCNICO DE FISCALIZACIÓN AMBIENTAL

TERMINAL DE TRANSFERENCIA SIERRA GORDA

DFZ-2020-2726-II-RCA

OCTUBRE 2020

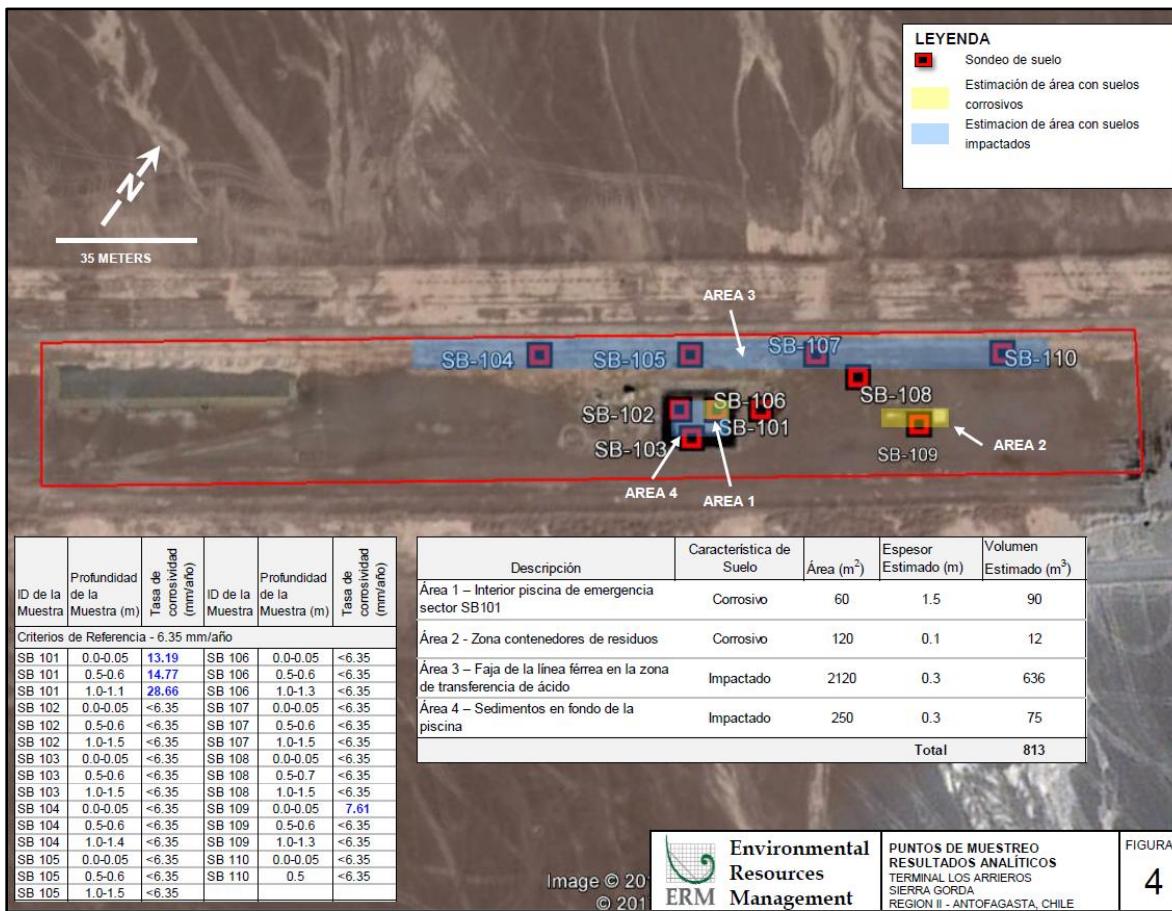
Registro 1

Descripción del medio de prueba: Registro presenta la ubicación de la toma de muestras, la cantidad y profundidad a la cual se realizaron y las tasas de corrosividad obtenidas en análisis de laboratorio. Sumado a ello, es posible observar las áreas donde se realizó la toma de muestra y el volumen de suelos corrosivos que fueron estimados.

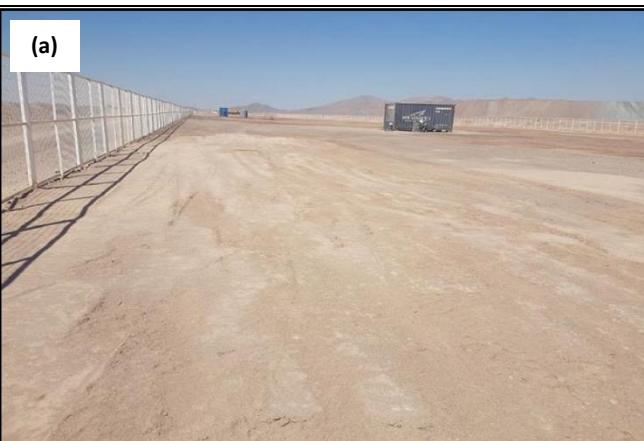
Registros		
	(a)

Registro 2	<p>Fuente: Antecedente provisto por el titular en Anexo denominado "FOTOGRAFÍAS" adjunto al "Informe Final de Ejecución del Plan de Abando" reportado en el Sistema de Seguimiento Ambiental (SSA) de la SMA.</p> <p>Descripción del medio de prueba: Registro fotográfico tomado en el sector del Terminal de Transferencia de Sierra Gorda, una vez terminada las actividades del cierre del proyecto. En fotografía (a) se observa terrenos planos, sin la presencia de elementos a la operación del proyecto; (b) se observa sector de la cancha de acopio donde permanece el pavimento asfáltico implementado durante la fase de construcción del proyecto.</p>

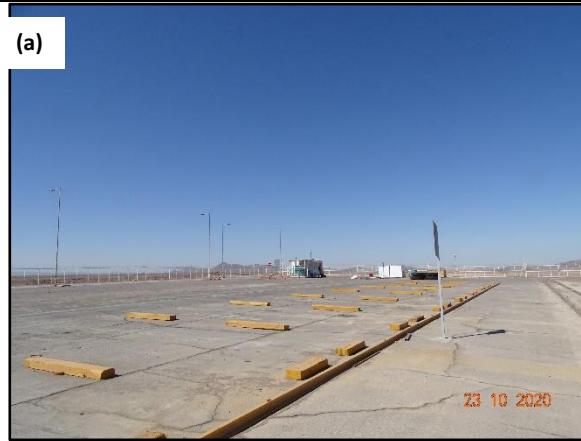
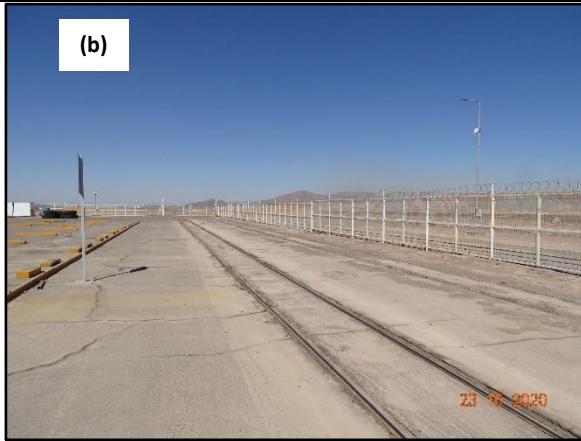
Fotografía 1	<p>Fecha: 23/10/2020</p> <p>Coordenadas UTM DATUM WGS84 HUSO 19S</p> <p>Descripción del medio de prueba: Registro fotográficos que muestran la cancha de acopio (a), las líneas férreas N°2 y N°3 y el cierre perimetral (b), relacionados a infraestructura que se mantuvo posterior al cierre del proyecto con RCA N°182/2001. La cancha de acopio es actualmente utilizada como sector de estacionamiento de los camiones.</p>

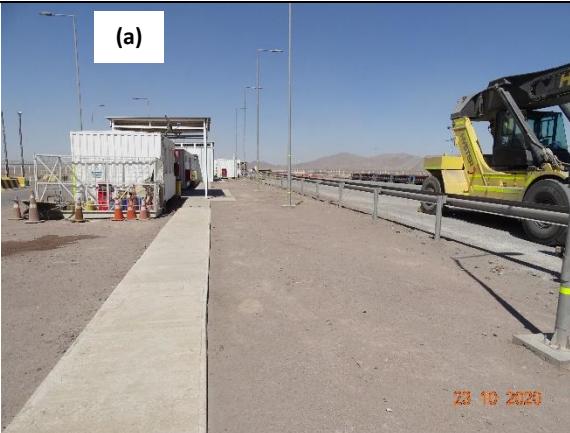
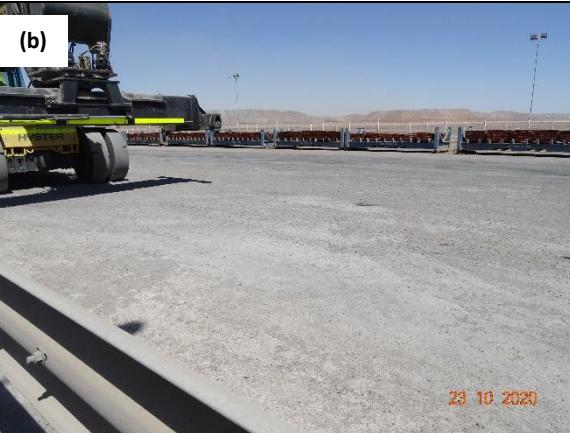
(b)
Fotografía 2.		Fecha: 23/10/2020	
Coordenadas UTM DATUM WGS84 HUSO 19S		Norte: 7.471.308	Este: 470.552
<p>Descripción del medio de prueba: Registros fotográficos que muestran la ubicación de contenedores modulares que son utilizados por el actual proyecto en ejecución como bodega, oficina, baños (a) y al frente de dichas instalaciones, se encuentra la cancha de acopio de cátodos de cobre (b). Las instalaciones observadas se emplazan en el sector donde se ubicaba la piscina de emergencia del proyecto con RCA N°182/2001.</p>
