## INFORME TÉCNICO DE FISCALIZACIÓN AMBIENTAL

MAESTRANZA COFAR SPA

DFZ-2020-3457-V-NE

SEPTIEMBRE 2020

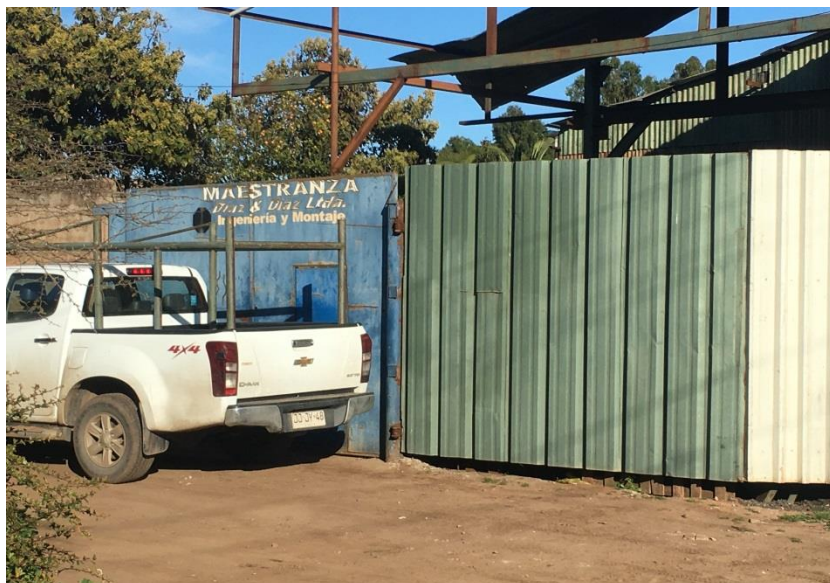
<b>Fotografía N° 1.</b>	<b>Fecha:</b> 09 de septiembre de 2020		<b>Fotografía N° 2.</b>	<b>Fecha:</b> 09 de septiembre de 2020	
<b>Coordenadas DATUM WGS84, Huso 19</b>	<b>Este:</b> 265.962 m.	<b>Norte:</b> 6.368.552 m.	<b>Coordenadas DATUM WGS84, Huso 19</b>	<b>Este:</b> 265.962 m.	<b>Norte:</b> 6.368.552 m.
<b>Descripción Medio de Prueba:</b> Exterior de la fuente emisora de ruido, donde se realizan los trabajos de maestranza.			<b>Descripción Medio de Prueba:</b> Frontis del domicilio Receptor 1 y de la fuente emisora de ruido. Foto captada desde el segundo piso del Receptor N° 2.

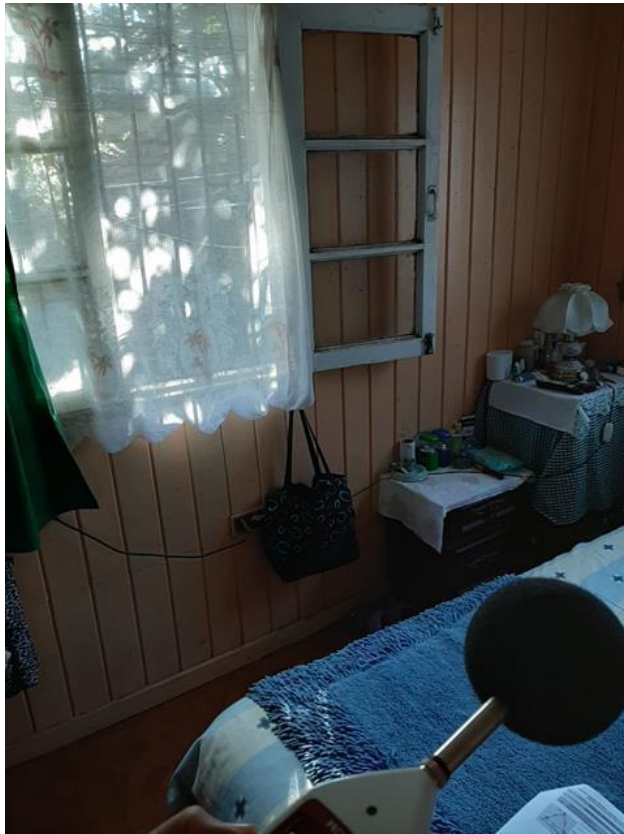
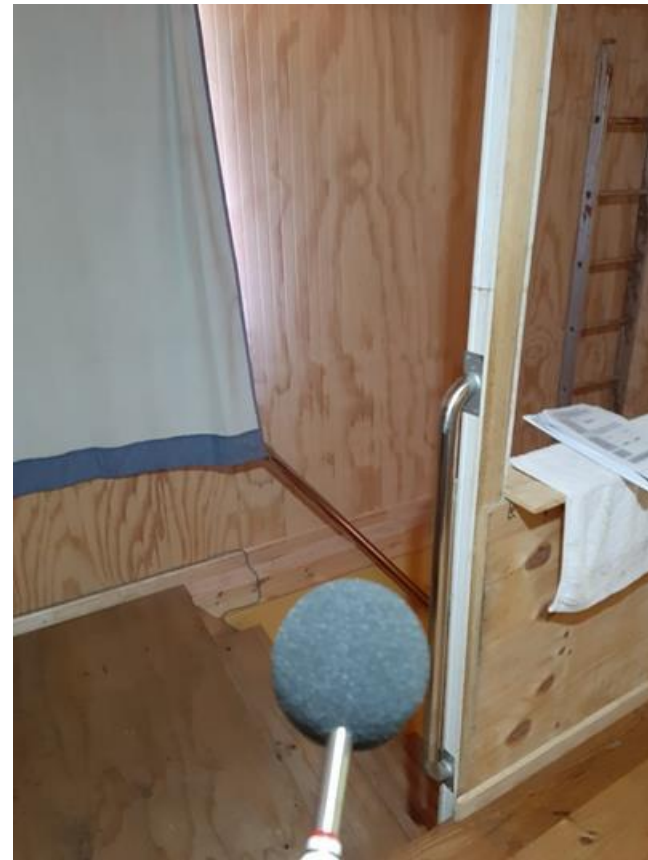
En el Receptor N° 2, medición interna con ventana abierta, en el pasillo del segundo piso, con orientación al frontis de la maestranza o fuente emisora de ruido (Fotografía N° 2 y N° 4), a partir de las 11:30 hrs el día 11 de septiembre de 2020. El resumen y resultado de las mediciones se señalan en el Tabla N° 3.

<b>Fotografía N° 3.</b>	<b>Fecha:</b> 11 de septiembre de 2020		<b>Fotografía N° 4.</b>	<b>Fecha:</b> 11 de septiembre de 2020	
<b>Coordenadas DATUM WGS84, Huso 19</b>	<b>Este:</b> 265.962 m.	<b>Norte:</b> 6.368.552 m.	<b>Coordenadas DATUM WGS84, Huso 19</b>	<b>Este:</b> 265.973 m.	<b>Norte:</b> 6.368.538 m.
<b>Descripción Medio de Prueba:</b> Medición interna en dormitorio de Receptor N° 1			<b>Descripción Medio de Prueba:</b> Medición interna en pasillo segundo piso del Receptor N° 2.

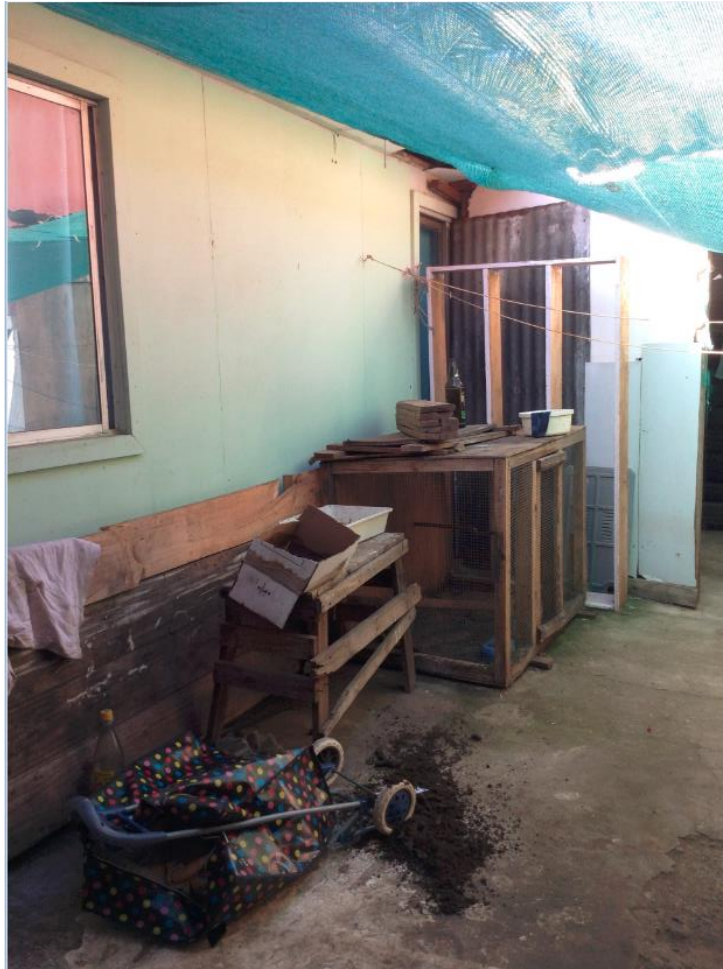
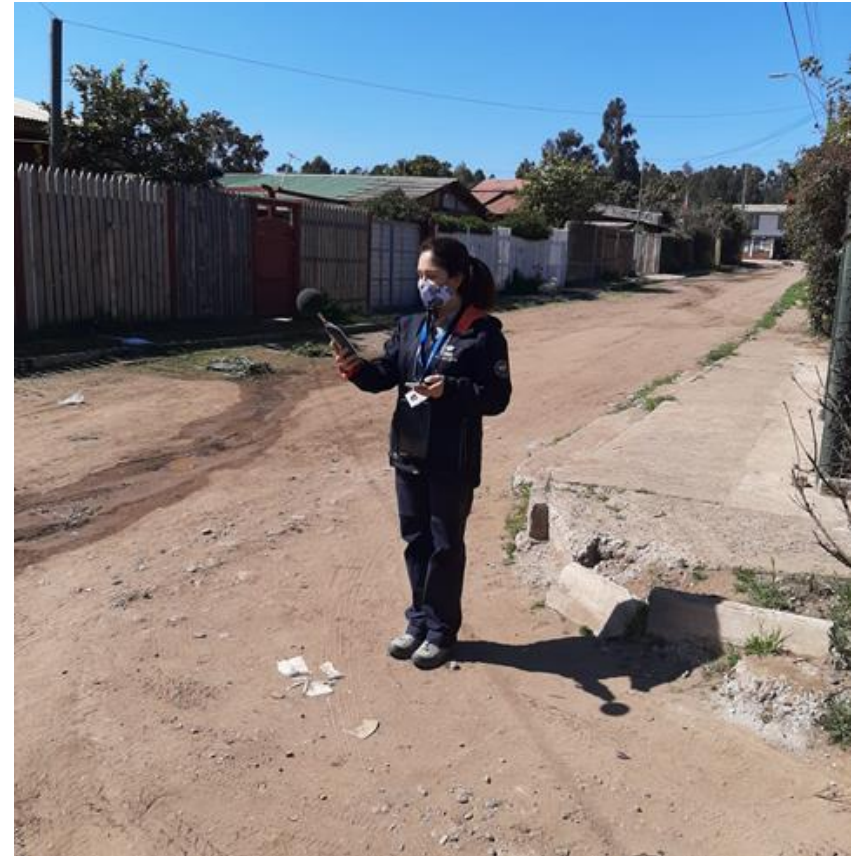
En el Receptor N° 3, medición externa, en patio que comparten las viviendas del domicilio, que colinda con la parte posterior de la maestranza o fuente emisora de ruido (Fotografía N° 5), a partir de las 10: 47 hrs el día 09 de septiembre de 2020. El resumen y resultado de las mediciones se señalan en el Tabla N° 4.

<b>Fotografía N° 5.</b>	<b>Fecha:</b> 09 de septiembre de 2020		<b>Fotografía N° 6.</b>	<b>Fecha:</b> 09 de septiembre de 2020	
<b>Coordenadas DATUM WGS84, Huso 19</b>	<b>Este:</b> 265.941 m.	<b>Norte:</b> 6.368.563 m.	<b>Coordenadas DATUM WGS84, Huso 19</b>	<b>Este:</b> 265.932m.	<b>Norte:</b> 6.368.486m.
<b>Descripción Medio de Prueba:</b> Patio donde se realizó la medición en el Receptor N° 3.			<b>Descripción Medio de Prueba:</b> Medición de ruido de fondo.
