INFORME TECNICO DE FISCALIZACION AMBIENTAL

PLANTA DESHIDRATADORA DE FRUTAS AGROMAR

DFZ-2020-2944-V-RCA

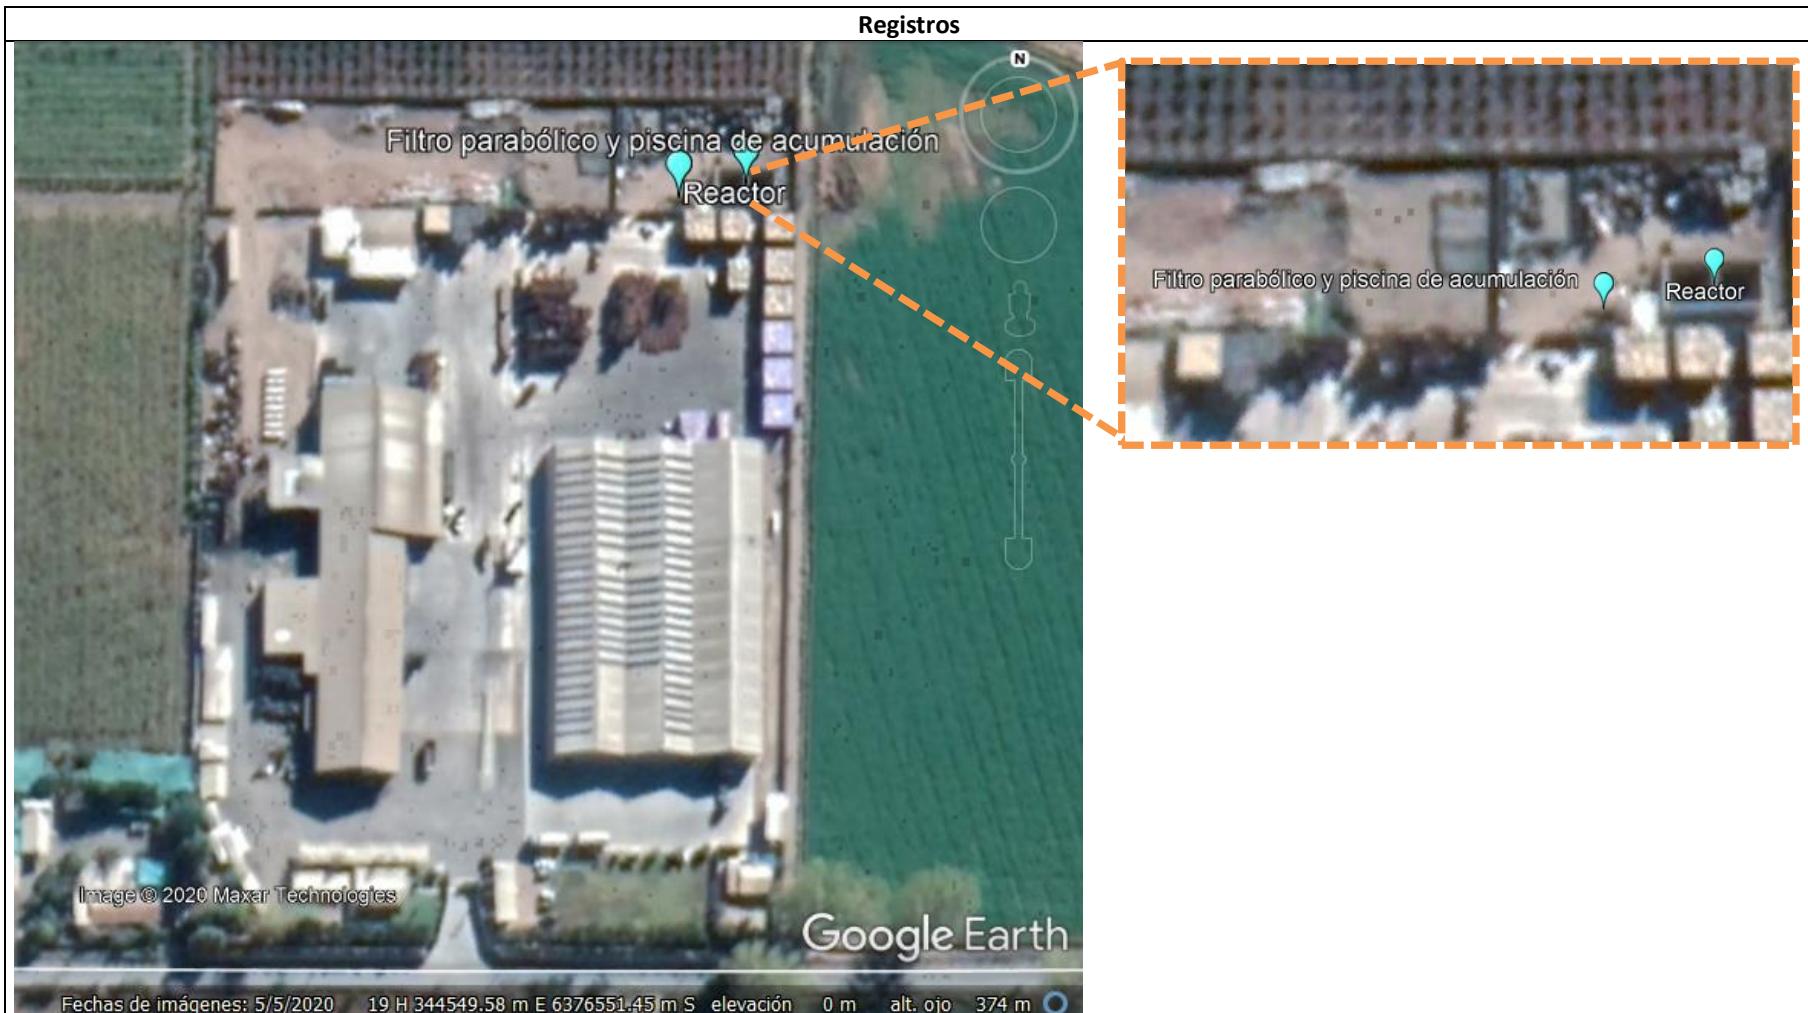
Figura 2

En la imagen se indica la ubicación del pozo de acumulación de RILES, filtro parabólico y reactor biológico de la planta deshidratadora de aguas de Agromar Ltda., los cuales se encuentran localizados al interior del área autorizada ambientalmente para el proyecto.

- De la revisión de imágenes satelitales así como de los registros fotográficos solicitados a la empresa, se verifica la ubicación de las partes construidas de la planta depuradora informadas por la empresa y que éstas se encuentran al interior del área del proyecto autorizada ambientalmente (Figura 2).

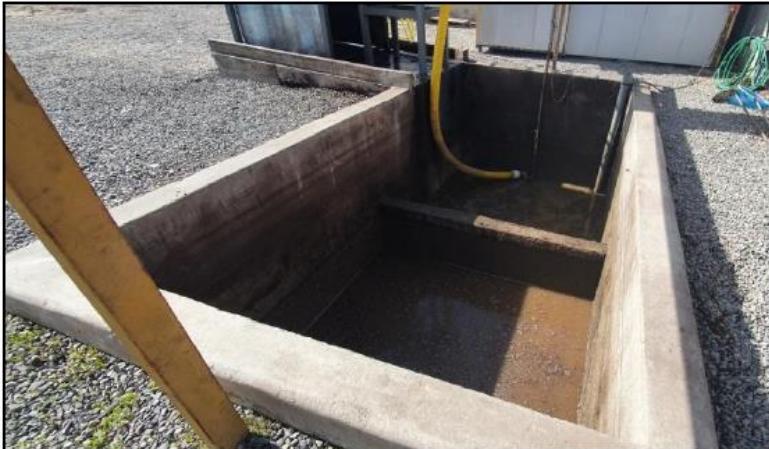
Fotografía 1

Descripción medio de prueba: Pozo de acumulación de RILES desde son retirados en la actualidad mediante camiones limpiafosas.

- A través de Carta S/N° de fecha 3 de agosto de 2020 (Anexo 2), Agromar Ltda. remitió respuesta señalando que “*la planta depuradora de aguas NO se encuentra operativa*”, que dado lo anterior “*no existe efluente de ril depurado*” y que actualmente los residuos líquidos generados por la planta productiva “*son retirados por limpiafosas*”. Agrega el titular en su respuesta que sólo se encuentran construidas parte de sus instalaciones correspondientes al pozo de acumulación, el sistema de separación de residuos sólidos primarios a través de filtro parabólico y el reactor biológico para la depuración de las aguas, adjuntando registros fotográficos que muestran las partes de la planta antes señaladas (Fotografías 1 a 3).

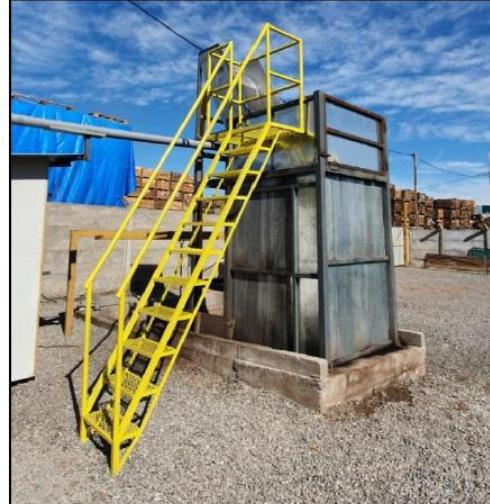
Fotografía 2

Descripción medio de prueba: Vista del filtro parabólico construido.

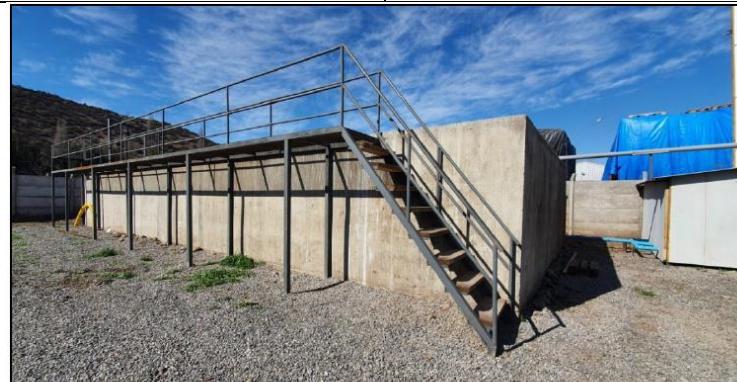
Fotografía 3

Descripción medio de prueba: Vista del reactor biológico construido.

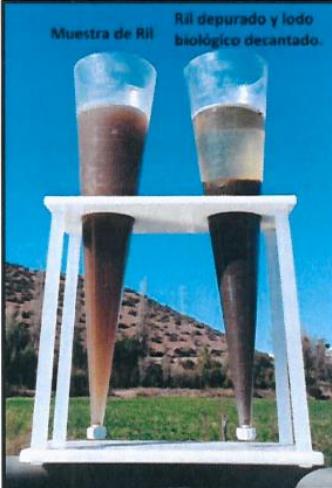
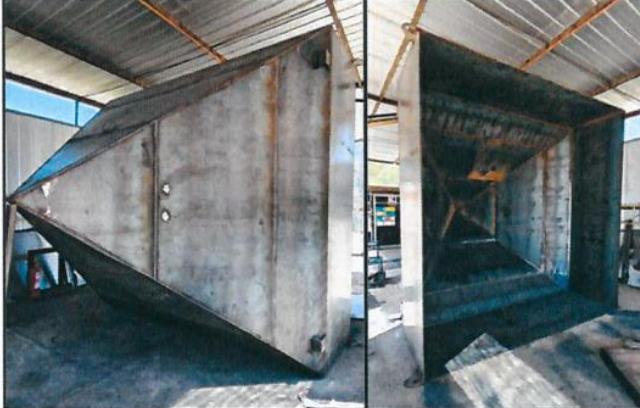
<p>Muestra de Ril Ril depurado y lodo biológico descantado.</p>

<p>26 de octubre de 2020 11:16</p>
<p>Fotografía 4</p> <p>Descripción medio de prueba: Comparación de una muestra de Ril y una muestra decantada en cono IMHOFF del reactor biológico que considera el proyecto.</p> <p><i>Fuente:</i> Antecedentes requeridos a Agromar Ltda.</p>	<p>Fotografía 5</p> <p>Descripción medio de prueba: Vista del decantador en construcción.</p> <p><i>Fuente:</i> Antecedentes requeridos a Agromar Ltda.</p>

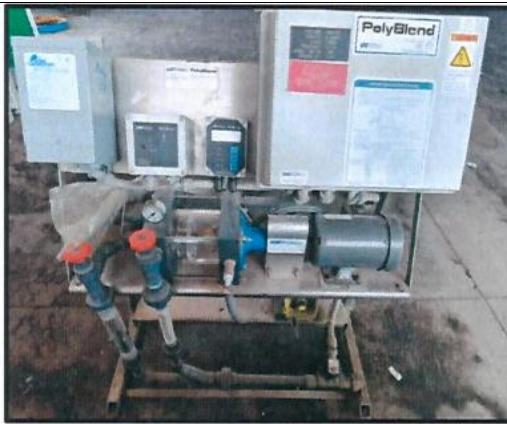
<p>26 de octubre de 2020 11:15</p>
<p>Fotografía 6</p> <p>Descripción medio de prueba: Centrífuga de alta revolución que se utilizará para el deshidratado de lodos.</p> <p><i>Fuente:</i> Antecedentes requeridos a Agromar Ltda.</p>	<p>Fotografía 7</p> <p>Descripción medio de prueba: Equipo de dilución y dosificación de polímero en emulsión.</p> <p><i>Fuente:</i> Antecedentes requeridos a Agromar Ltda.</p>

- Reemplazo del filtro de prensa señalado en la RCA por una centrífuga de alta revolución, marca Westfalia, con una capacidad de tratar hasta 3,5 m³/hora, la cual ya fue adquirida por Agromar Ltda. (Fotografía 6).

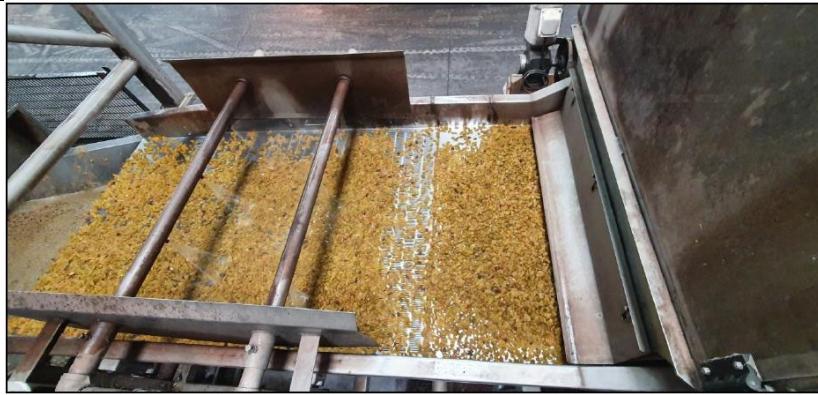
Fotografía 8

Descripción medio de prueba: Vista de la zaranda de pre-enjuague que forma parte del proceso húmedo de la planta procesadora de pasas.

- A través de Carta S/Nº de fecha 3 de agosto de 2020 (Anexo 2), Agromar Ltda. remitió registros fotográficos en donde se verifica el funcionamiento de la zaranda pre-enjuague, estanque de lavado, zaranda enjuague y centrífuga, que forman parte del proceso húmedo en donde se realiza la limpieza de la fruta contemplado en el proyecto autorizado ambientalmente y que da lugar a la generación de RILES (Fotografías 8 a 11).

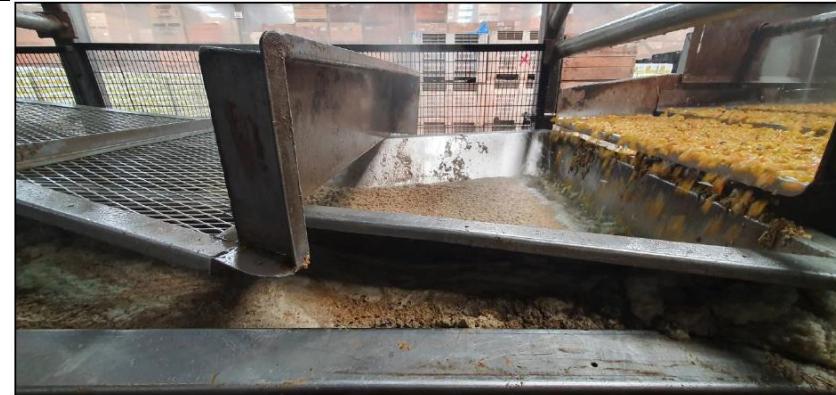
Fotografía 9

Descripción medio de prueba: Vista del estanque de lavado que forma parte del proceso húmedo de la planta procesadora de pasas.

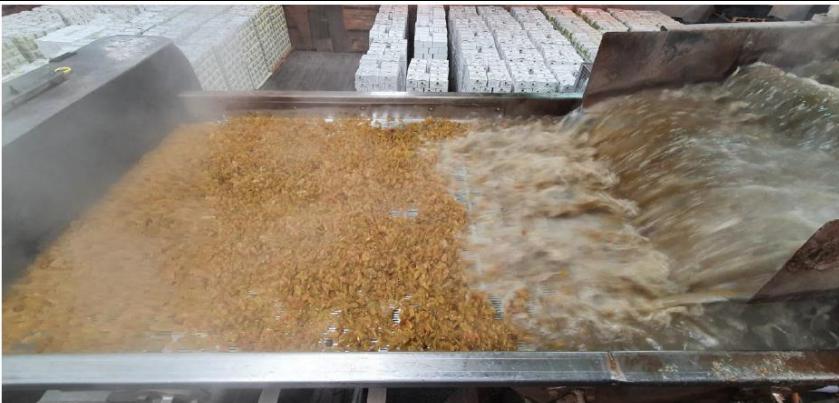
Fotografía 10

Vista de la zaranda de enjuague que forma parte del proceso húmedo de la planta procesadora de pasas.

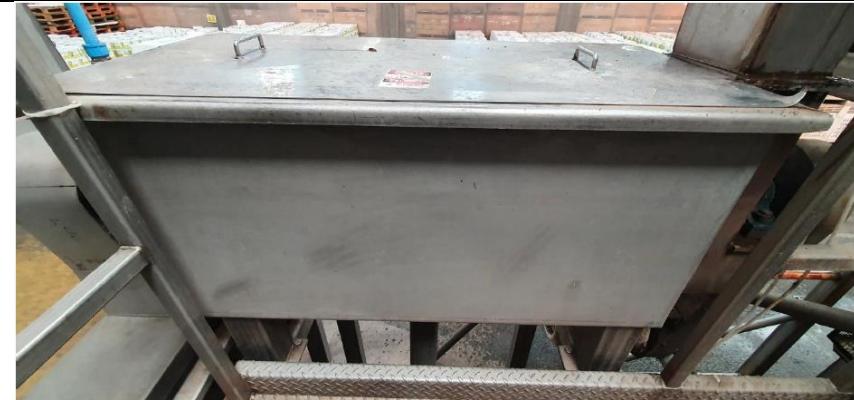
Fotografía 11

Vista de la centrífuga que forma parte del proceso húmedo de la planta procesadora de pasas.
