INFORME TÉCNICO DE FISCALIZACIÓN AMBIENTAL

Requerimiento de Ingreso al SEIA

POZO LASTRERO IHNEN

DFZ-2020-3248-XII-SRCA

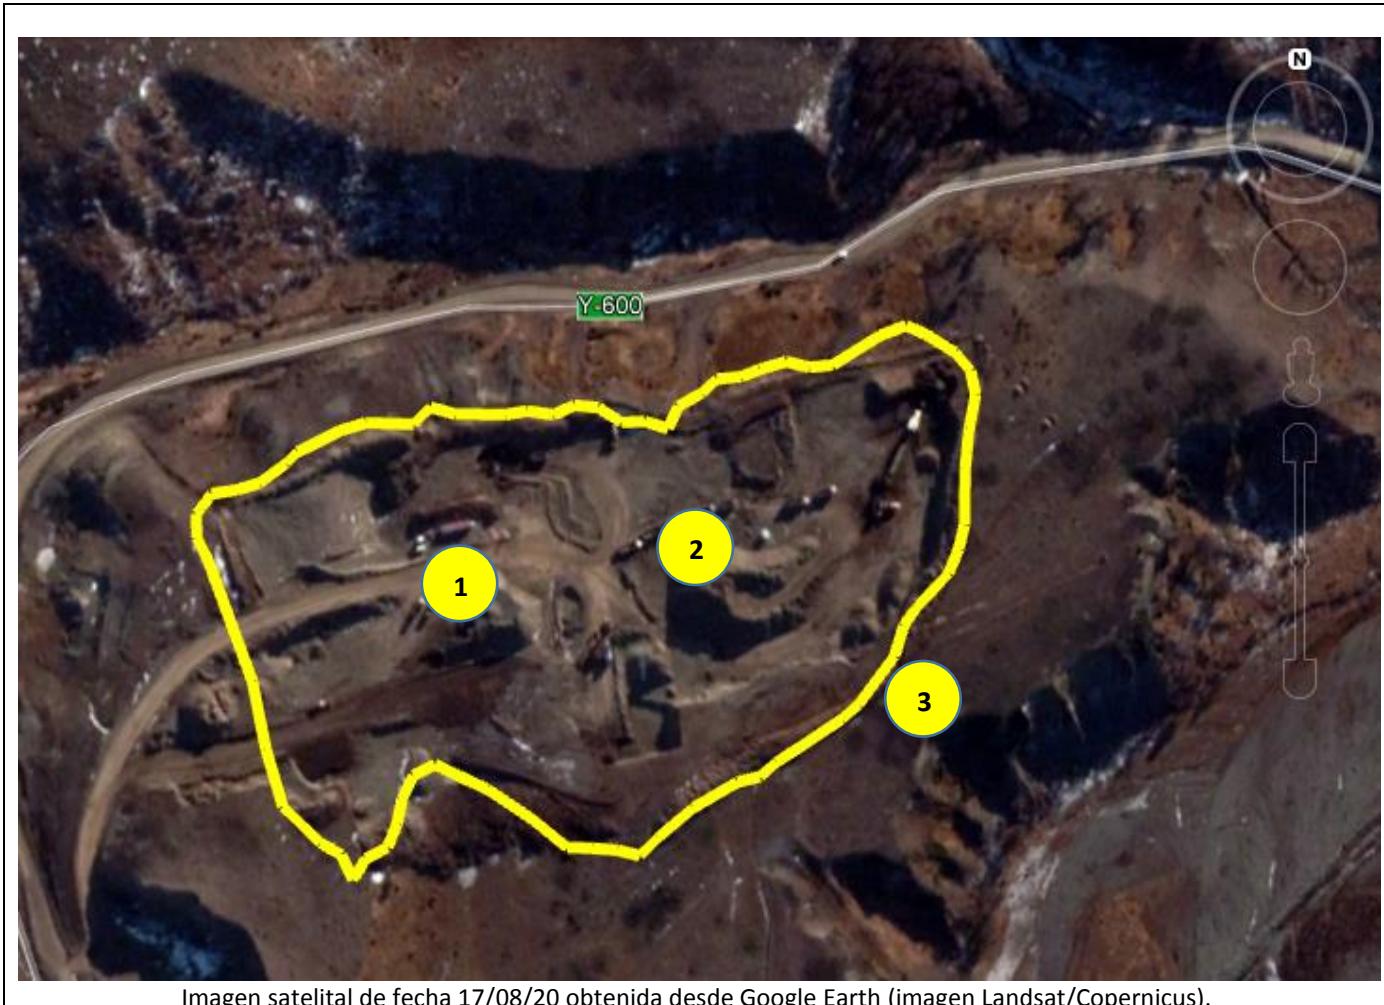
Imagen satelital de fecha 17/08/20 obtenida desde Google Earth (imagen Landsat/Copernicus).

Nº de estación	Nombre/ Descripción de estación
1	Oficina
2	Área de extracción
3	Perímetro área intervenida para la explotación del Pozo Lastrero (línea de color amarillo)

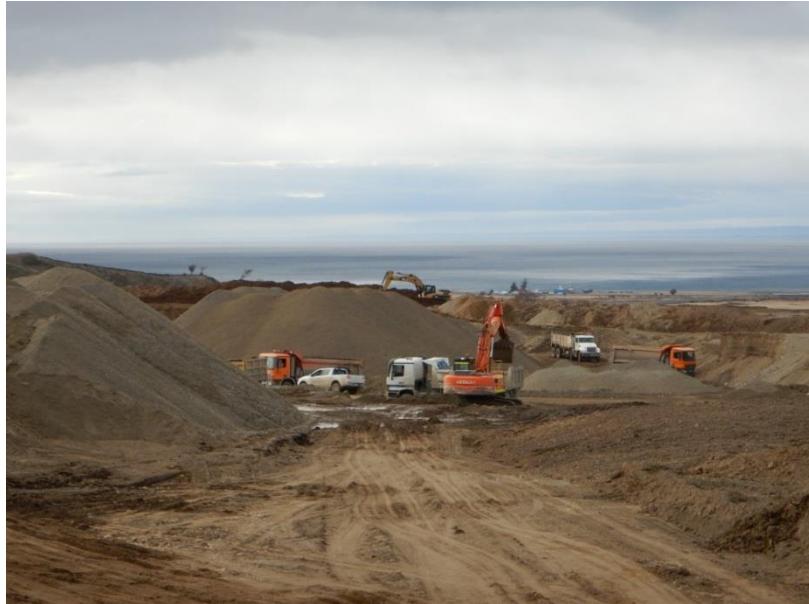
- Se observó la operación de excavadoras y movimiento de camiones tolva en distintos puntos al interior del pozo lastrero (Ver Fotografía 1).	
- Se constató la existencia de material seleccionado acopiado al interior del predio.

Fotografía 1. Coordenadas UTM DATUM WGS84 HUSO 19 Norte: 4.095.503 Este: 368.378 Descripción del medio de prueba: Vista general del pozo lastrero Ihnen, con presencia de excavadoras y camiones tolva.		Fotografía 2. Coordenadas UTM DATUM WGS84 HUSO 19 Norte: 4.095.674 Este: 368.666 Descripción del medio de prueba: Vista general de seleccionadora de áridos emplazada en el pozo lastrero Ihnen.	
Fotografía 1.	Fecha: 21/08/20	Fotografía 2.	Fecha: 21/08/20
Coordenadas UTM DATUM WGS84 HUSO 19	Norte: 4.095.503 Este: 368.378	Coordenadas UTM DATUM WGS84 HUSO 19	Norte: 4.095.674 Este: 368.666

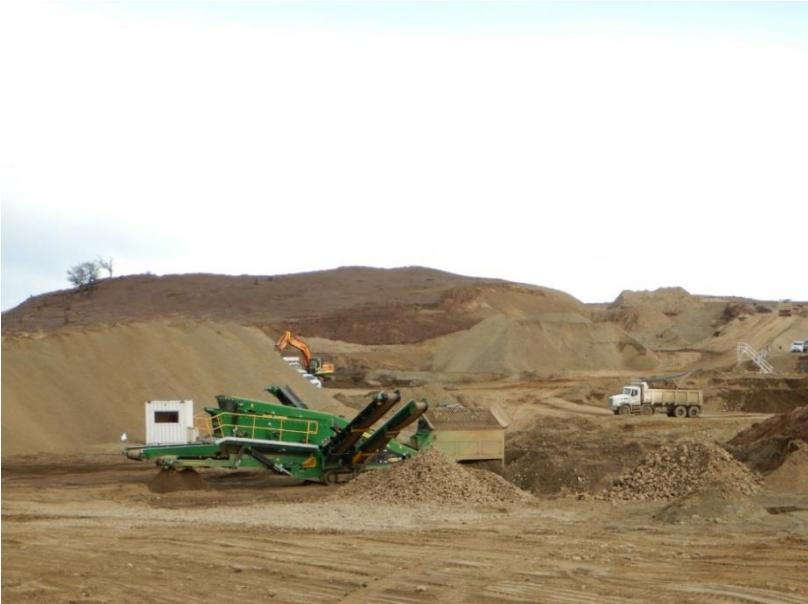
- Se observó la existencia de equipo utilizado para la clasificación del material extraído, el cual al momento de la inspección no se encontraba operando (Ver Fotografía 2).
