INFORME TÉCNICO DE FISCALIZACIÓN AMBIENTAL

Inspección Ambiental

VIBRADOS LA PIEDRA

DFZ-2020-3314-V-NE

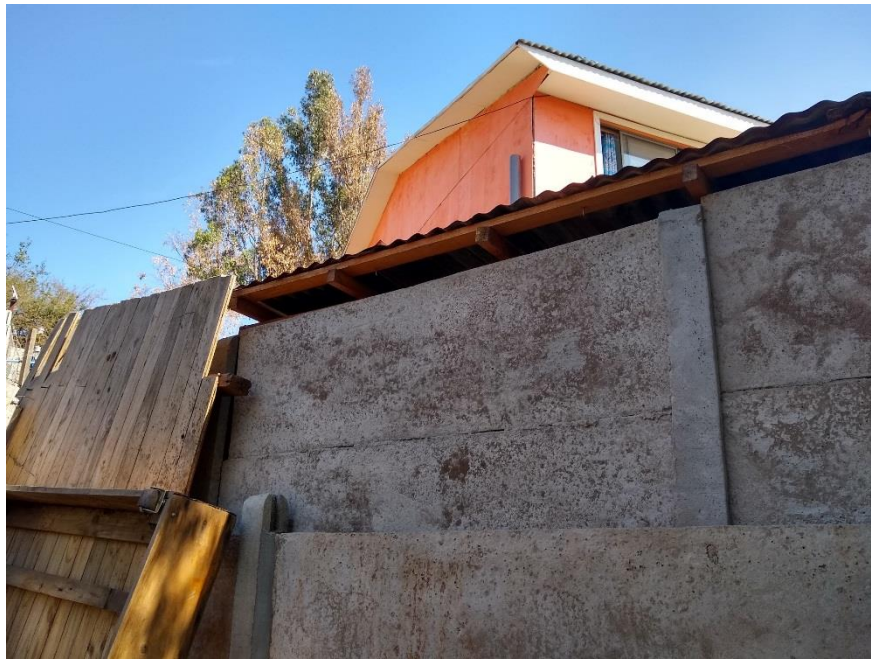
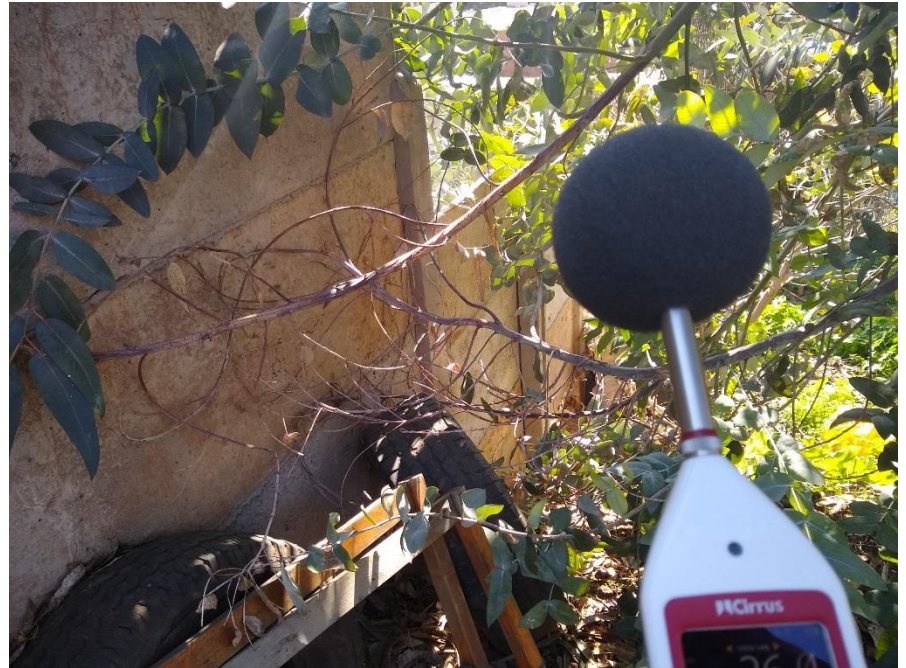
Fotografía N°1.	Fecha : 02 de Septiembre de 2020		Fotografía N°2.	Fecha : 02 de Septiembre de 2020	
Coordenadas DATUM WGS84, Huso 19	Este: 271.302 m.	Norte: 6.342.169 m.	Coordenadas DATUM WGS84, Huso 19	Este: 271.302 m.	Norte: 6.342.169 m.
Descripción Medio de Prueba: Muro medianero entre receptor y fuente emisora, sector de patio desde donde se realizaron las mediciones externas.			Descripción Medio de Prueba: Muro medianero entre receptor y fuente emisora, sector de patio desde donde se realizaron las mediciones externas.

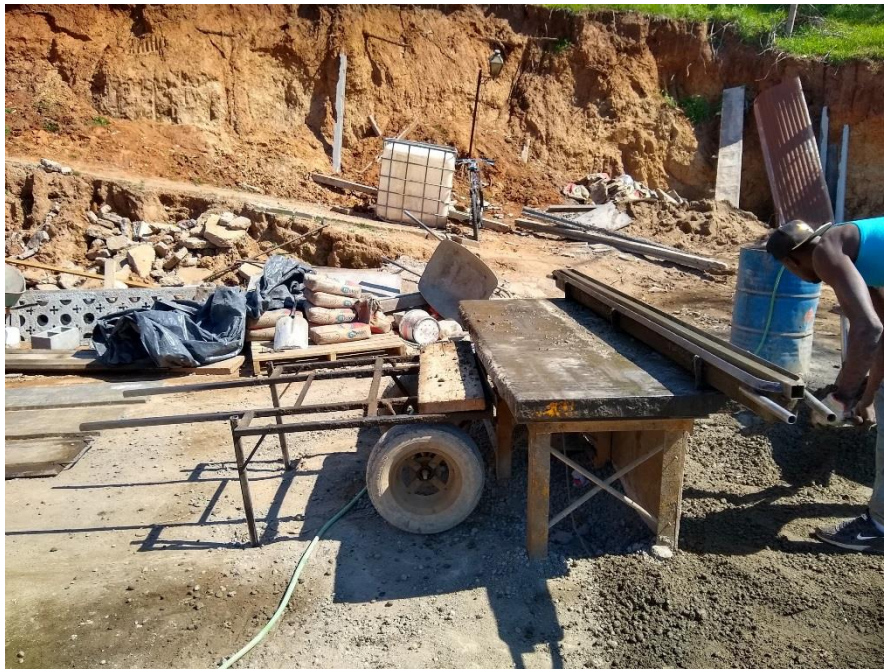
- f. Al momento de la medición, el ruido de la fuente emisora se caracteriza por ser funcionamiento de maquinaria tales como mesa vibradora y betonera o trompo donde se prepara el hormigón (Fotografías N° 3 y N°4), para la fabricación de pilares, panderetas y bloques (Fotografías N° 5 y N°6).
- g. Durante la actividad de medición, el ruido de fondo de midió antes que la fuente emisora comenzara a funcionar.
- h. De acuerdo a lo constatado en terreno, en el entorno inmediato no existen otras fuentes emisoras de ruido, y existen otras casas habitación receptoras (Figura N°1).

Fotografía N°3.	Fecha : 02 de Septiembre de 2020		Fotografía N°4.	Fecha : 02 de Septiembre de 2020	
Coordenadas DATUM WGS84, Huso 19	Este: 271.287 m.	Norte: 6.342.192 m.	Coordenadas DATUM WGS84, Huso 19	Este: 271.287 m.	Norte: 6.342.192 m.
Descripción Medio de Prueba: Evidencia de maquinaria utilizada por la fuente emisora, en este caso mesa vibradora.			Descripción Medio de Prueba: Evidencia de maquinaria utilizada por la fuente emisora, en este caso betonera o trompo para la preparación del hormigón.

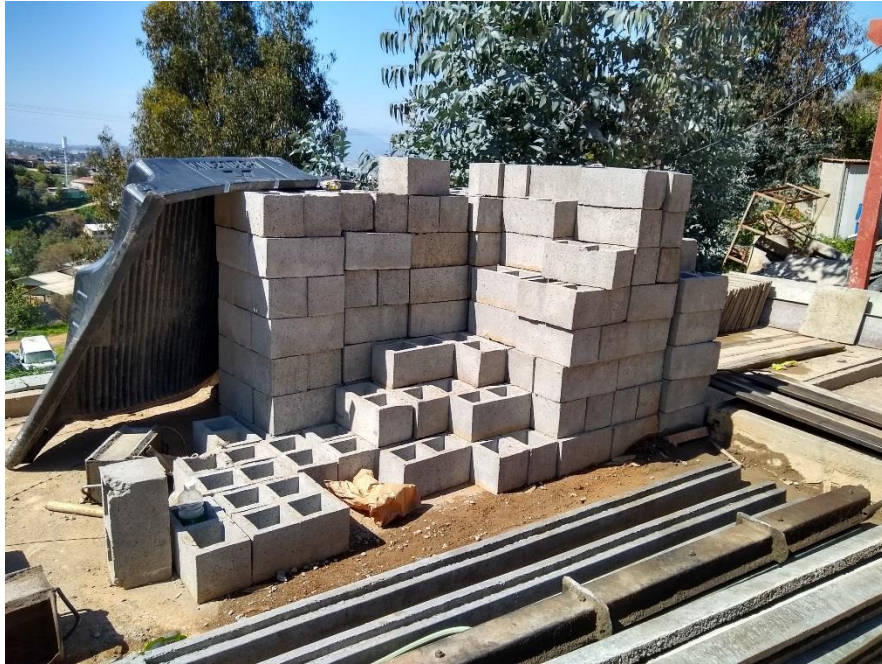
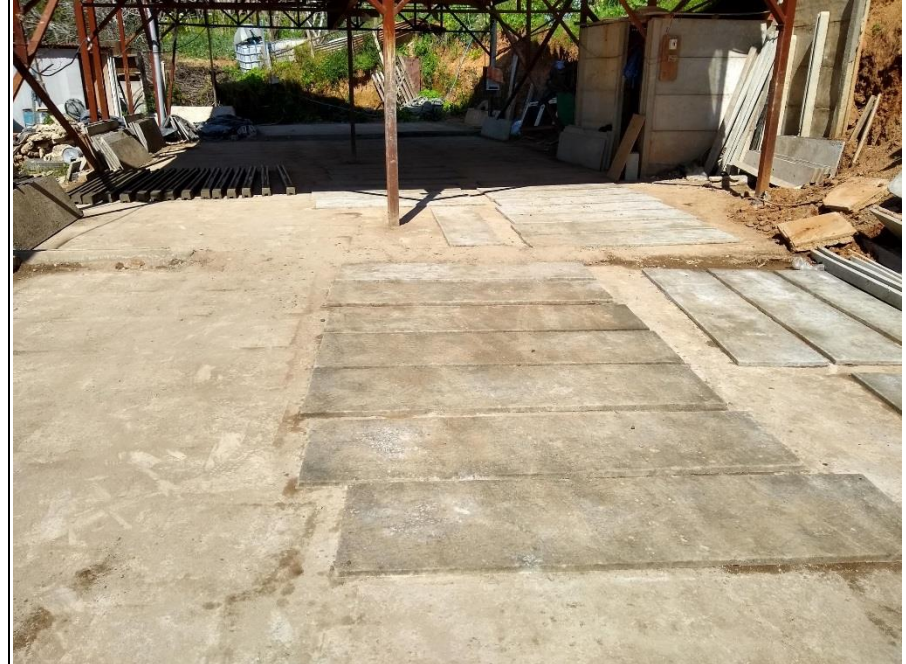
Fotografía N°5.	Fecha : 02 de Septiembre de 2020		Fotografía N°6.	Fecha : 02 de Septiembre de 2020	
Coordenadas DATUM WGS84, Huso 19	Este: 271.287 m.	Norte: 6.342.192 m.	Coordenadas DATUM WGS84, Huso 19	Este: 271.287 m.	Norte: 6.342.192 m.
Descripción Medio de Prueba: Evidencia de los productos generados por la fuente emisora, en este caso bloques y pilares de hormigón			Descripción Medio de Prueba: Evidencia de los productos generados por la fuente emisora, en este caso panderetas de hormigón

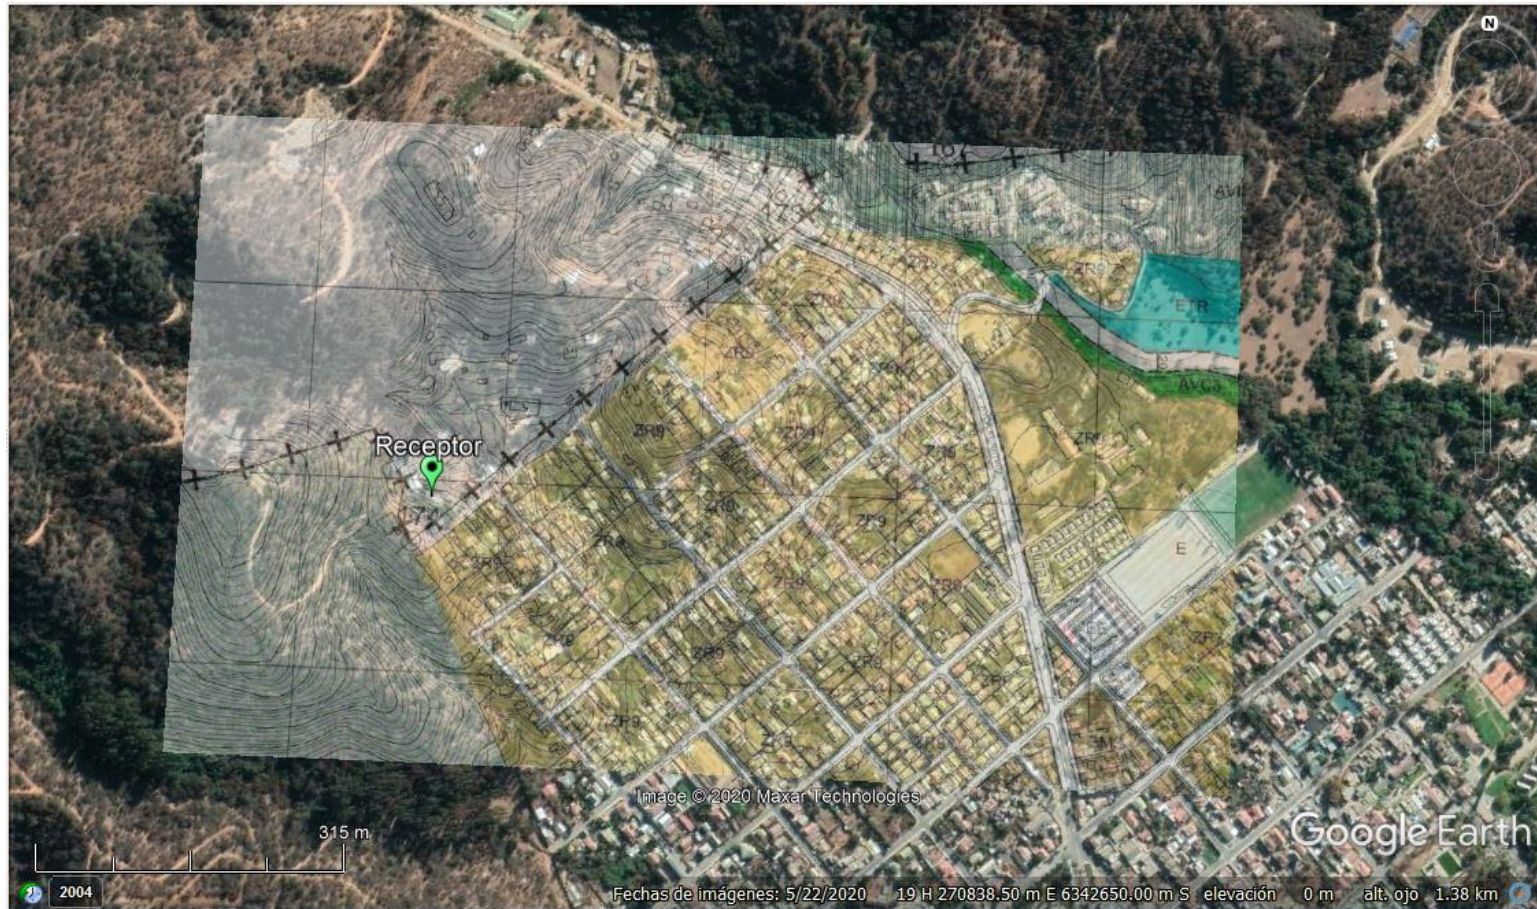
Figura N°1.

- a. Del examen de información de la documentación revisada, es posible indicar que:
 - Según el Plan Regulador Comunal (PRC) de la comuna de Quilpué, la ubicación donde se encuentran tanto la Fuente Emisora como los Receptores afectados al ruido quedan fuera del límite urbano definido en el PRC, tal como se señala en la (Figura N° 1 y N°2), toda vez que este límite es la vereda sur de la calle Roma y tanto el receptor como la fuente emisora se encuentran en la vereda norte de esta calle, por lo tanto ambos quedan fuera del límite urbano de la comuna.

Descripción Medio de Prueba: Ubicación del receptor denunciante donde se realizaron las mediciones de ruido respecto a la fuente emisora, y ubicación de éstos respecto a los límites urbanos de la comuna de Quilpué, según su PRC. Se evidencia que quedan fuera del límite urbano.
