INFORME TÉCNICO DE FISCALIZACIÓN AMBIENTAL

INSPECCIÓN AMBIENTAL

PARQUE CACHAGUA

DFZ-2020-2668-V-SRCA

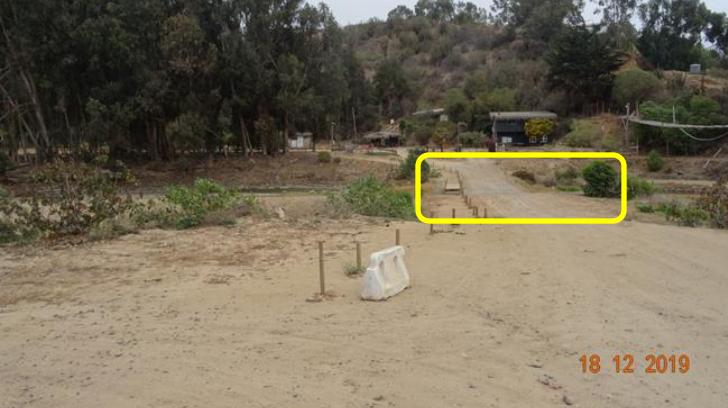
Desde el borde del estero, se constató la implementación de un terraplén sobre el lecho del estero Catapilco, presumiblemente para el cruce del estero entre las riberas norte y sur. (Fotografía N° 1)

Fotografía N° 1. Fecha: 18 de diciembre de 2019 Coordenadas DATUM WGS84, Huso 19 Este: 273.626 m. Norte: 6.387.587 m. Descripción Medio de Prueba: Emplazamiento terraplén (rectángulo amarillo) sobre el lecho del estero Catapilco. Vista desde acceso por ruta E-46.		Fotografía N° 2. Fecha: 18 de diciembre de 2019 Coordenadas DATUM WGS84, Huso 19 Este: 273.626 m. Norte: 6.387.587 m. Descripción Medio de Prueba: Vista hacia ladera sur, con presencia de pequeña poza con aguas estancas.

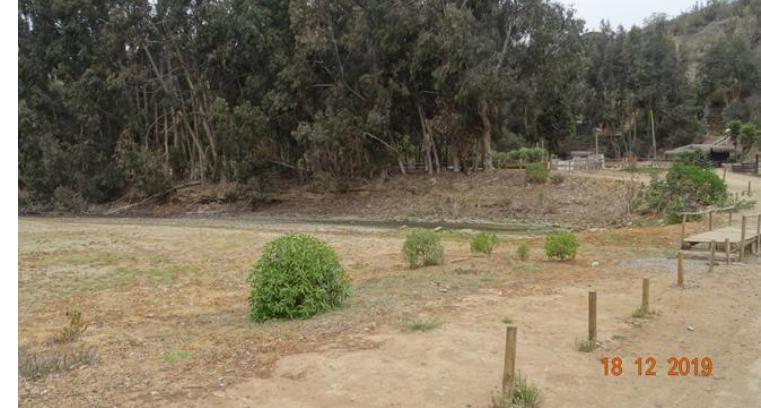
Aguas arriba de este terraplén se apreció hacia el sector ladera sur, una poza con agua estancada, sin escorrentía superficial, con ausencia de avifauna. (Fotografía N° 2)

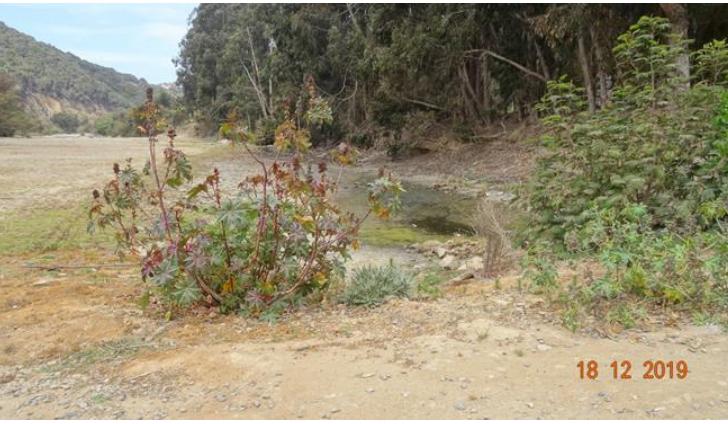
Hacia el sector de la ladera norte, se apreció ausencia total de agua, y con una explanada en orientación oriente, con ausencia de aves y de una longitud aproximada de 150 metros. (Fotografía N° 3)

Fotografía N° 3. Fecha: 18 de diciembre de 2019 Coordenadas DATUM WGS84, Huso 19 Este: 273.626 m. Norte: 6.387.587 m. Descripción Medio de Prueba: Vista hacia explanada oriente.		Fotografía N° 4. Fecha: 18 de diciembre de 2019 Coordenadas DATUM WGS84, Huso 19 Este: 273.626 m. Norte: 6.387.587 m. Descripción Medio de Prueba: Vista aguas abajo del terraplén (poniente) con presencia de aves y aguas de aspecto limpias.

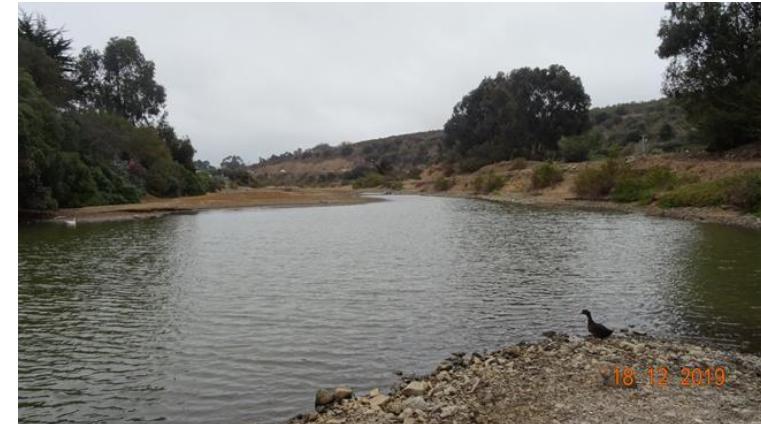
Aguas abajo del terraplén o badén se constató la presencia de dos pozones de agua. En el primero, aguas calmas, sin aves ni aspecto de eutrofización y el segundo contaba con presencia de aves, aguas de aspecto limpio, con ausencia de basuras en sus orillas y elementos o sustancias contaminantes a simple vista, flotando en su superficie. (Fotografía N° 4)

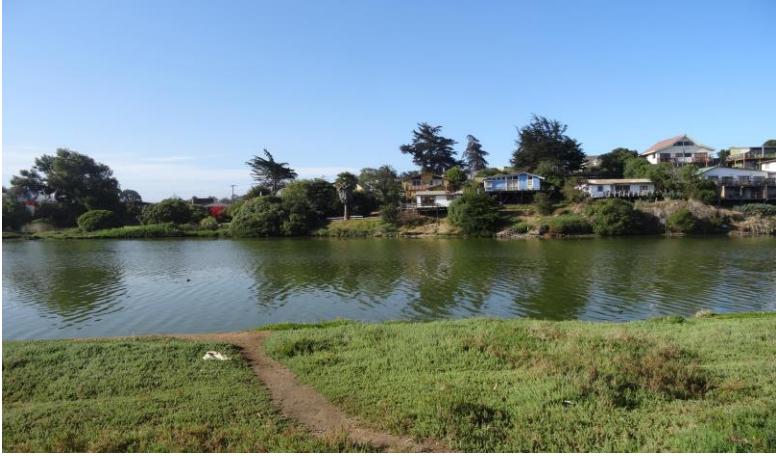
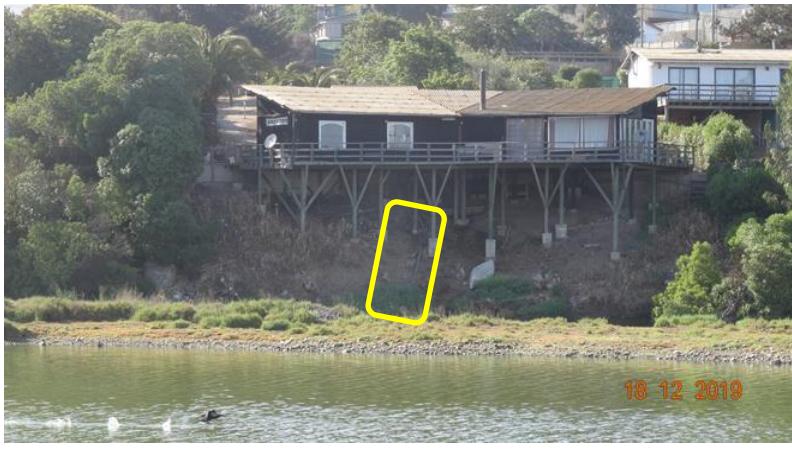
Efectuado un recorrido por el humedal Catapilco, desde este sector hacia la desembocadura en la playa, se constató en todo el recorrido presencia de avifauna y el borde o ribera norte limpios, con ausencia de basuras. (Fotografías N° 5)

En la ribera sur, correspondiente a la localidad de Maitencillo, comuna de Puchuncaví, hay presencia de casas a lo extenso de ésta, donde en más de una de estas viviendas se constató la presencia de ductos o mangueras dirigidas hacia el estero Catapilco o laguna Zapallar. (Fotografías N° 6 y N° 7)

Fotografía N° 5. Coordenadas DATUM WGS84, Huso 19	Fecha: 18 de diciembre de 2019 Este: 272.657 m. Norte: 6.386.852 m.	Fotografía N° 6. Coordenadas DATUM WGS84, Huso 19	Fecha: 18 de diciembre de 2019 Este: 272.657 m. Norte: 6.386.852 m.
Descripción Medio de Prueba: Recorrido por el estero Catapilco, aguas abajo del caso denunciado. Presencia de aguas limpias a simple vista y aves.		Descripción Medio de Prueba: Ribera correspondiente a la localidad de Maitencillo. Ejemplo de una de algunas viviendas con ductos de descarga dirigidos hacia el estero Catapilco (rectángulo amarillo).

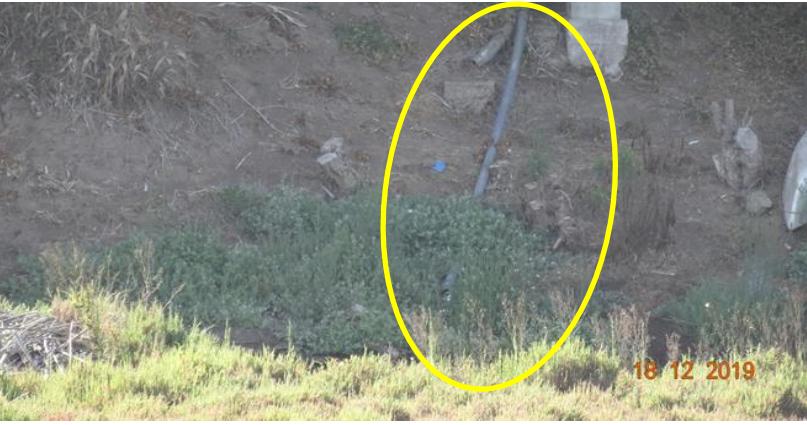
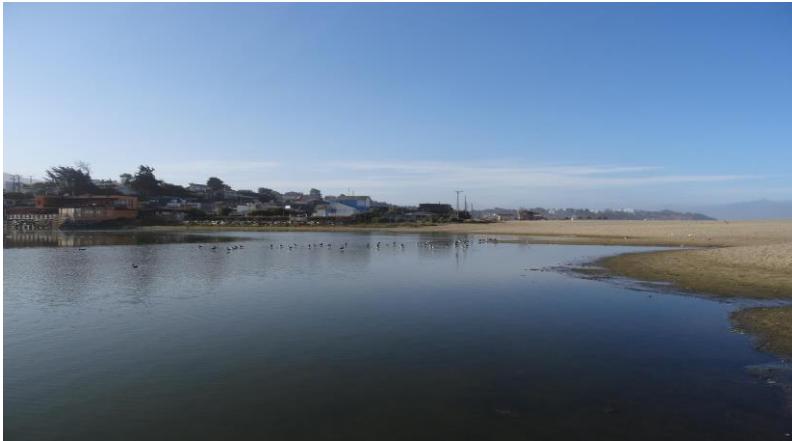
En el sector de desembocadura o playa, se constató ausencia de actividades de carácter antrópico. (Fotografías N° 8 a N° 11)

Fotografía N° 7. Coordenadas DATUM WGS84, Huso 19	Fecha: 18 de diciembre de 2019 Este: 272.657 m. Norte: 6.386.852 m.	Fotografía N° 8. Coordenadas DATUM WGS84, Huso 19	Fecha: 18 de diciembre de 2019 Este: 272.107 m. Norte: 6.386.926 m.
Descripción Medio de Prueba: Detalle de ducto de descarga (rectángulo amarillo) hacia estero Catapilco.		Descripción Medio de Prueba: Presencia de aves en desembocadura estero Catapilco. Aguas de aspecto limpio.

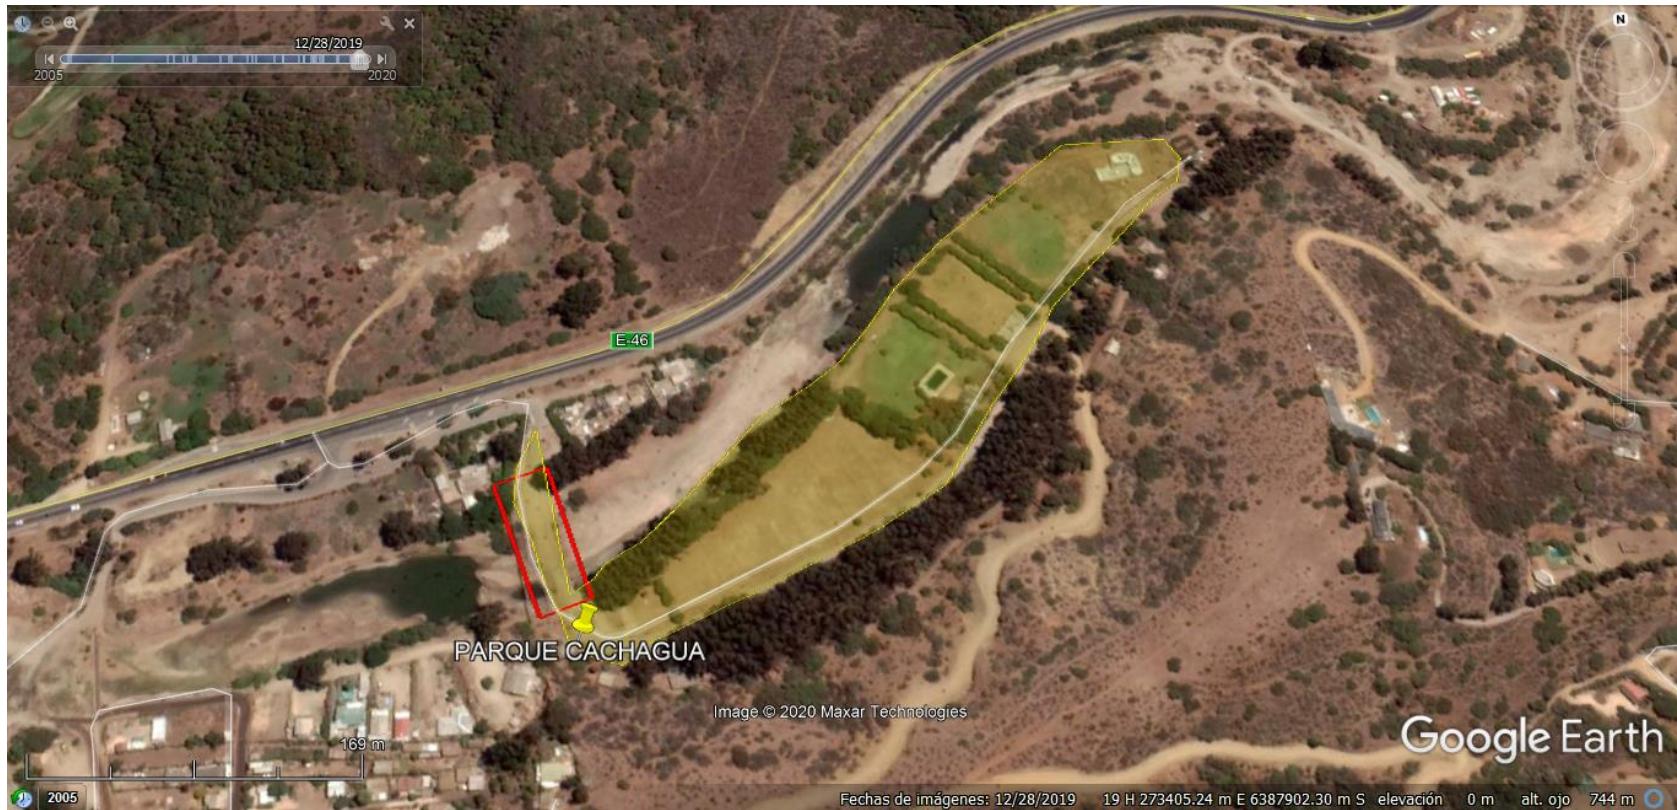
Imagen N° 1

Respecto de la explanada existente al costado izquierdo de la entrada vehicular, ésta corresponde a un sector de bien nacional de uso público a la orilla del estero Catapilco al cual acceden peatonalmente las personas y que eventualmente se realiza control de acceso a ciertos vehículos menores sólo hasta la orilla del estero Catapilco. Se obtuvieron coordenadas UTM: 273.649 E; 6.387.613 N. (Fotografías N° 1 a N° 3 y N° 12) (Imagen N° 1)

Descripción de medio de prueba: Captura desde la plataforma Google Earth, de fecha 28 de diciembre de 2019, donde se aprecia el lugar de emplazamiento del terraplén (rectángulo rojo) que atraviesa el estero Catapilco y el lugar de ubicación del Parque Cachagua (polígono amarillo).
(Fuente: Google Earth del 28-12-2019)

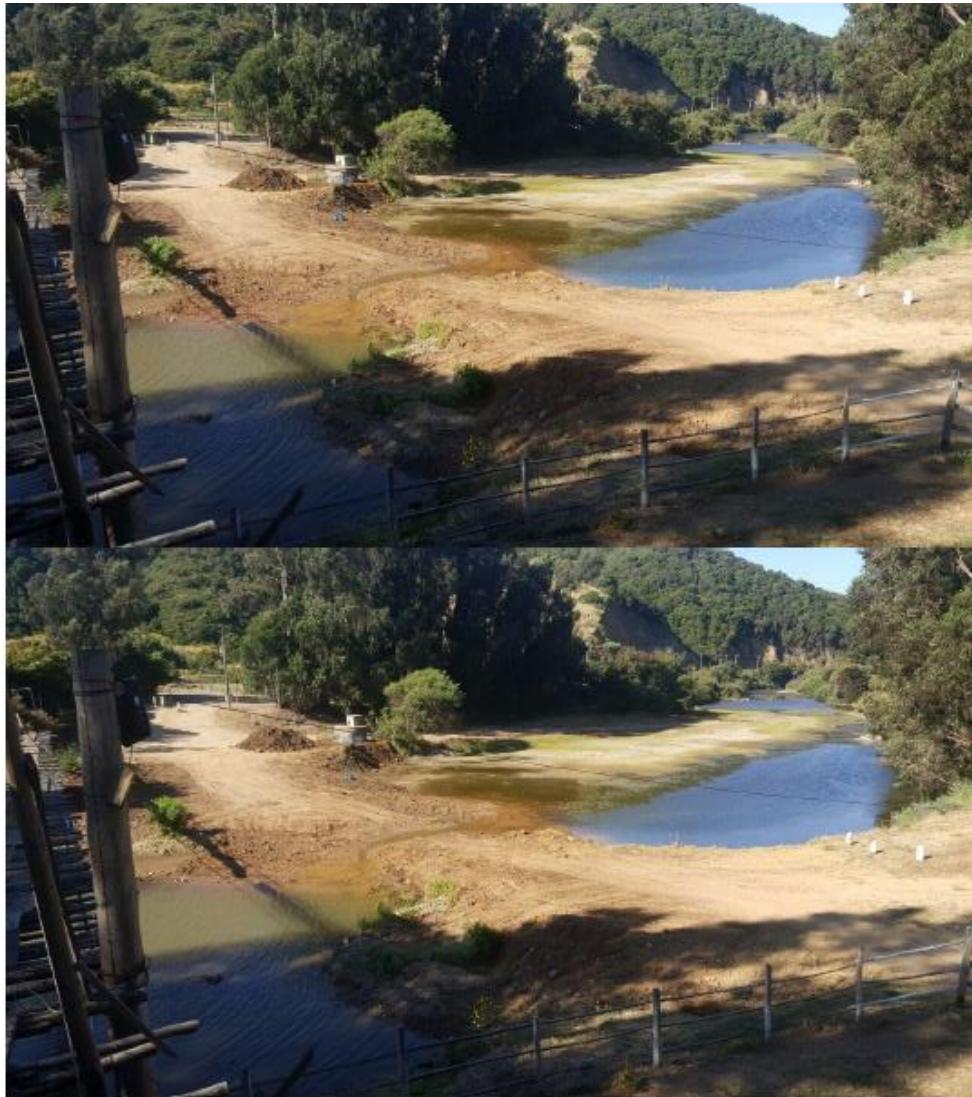
Imagen N° 2

- f. Carta Parque Cachagua s/Nº ni fecha, recepcionado con fecha 15 de diciembre de 2017, donde se da cuenta a la Dirección General de Aguas los descargos en relación al expediente FO-0501-40, informando que "*se eliminó el hecho por el cual se generó la denuncia de autos, esto se traduce que se restableció el curso natural del cauce del estero Catapilco. Se hace presente que el trayecto volvió a su estado natural, sin afectar el riesgo de la vida las personas y su salud humana*". (Imagen N° 2)

Descripción de medio de prueba: Restablecimiento del curso natural del cauce del estero Catapilco en el segundo semestre de 2017.
(Fuente: Carta Parque Cachagua, recepcionado por DGA con fecha 15 de diciembre de 2017, donde se responden descargos expediente FO-0501-40)

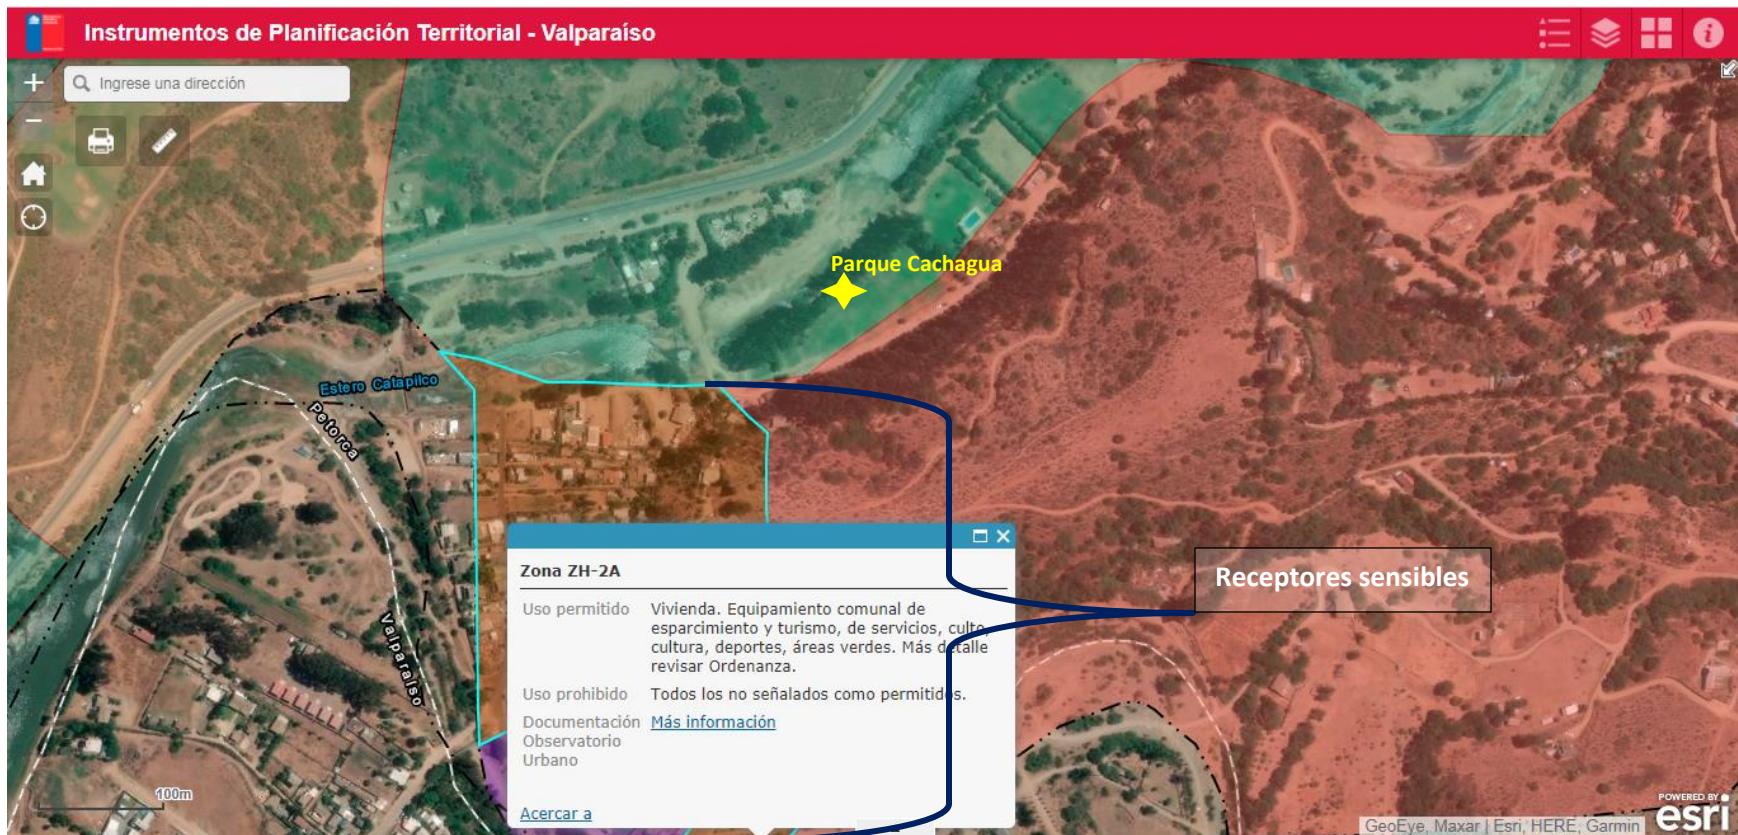
Imagen N° 4

- Los receptores sensibles cercanos a las instalaciones de Parque Cachagua, se encuentran localizados en la zona ZH-2A: *Vivienda. Equipamiento comunal de esparcimiento y turismo, de servicios, culto, cultura, deportes, áreas verdes*, del Plan Regulador de Zapallar (Imagen N° 4)

Descripción de medio de prueba: Localización territorial de los receptores sensibles (polígono anaranjado) respecto de la ubicación de Parque Cachagua.
(Fuente: <http://zonificacionipt.minvu.cl/PRC/V/index.html>)
