INFORME TÉCNICO DE FISCALIZACIÓN AMBIENTAL

Requerimiento de Ingreso al SEIA

PLANTA OSMOSIS INVERSA ARIZTIA-ARICA

DFZ-2020-3427-XV-SRCA

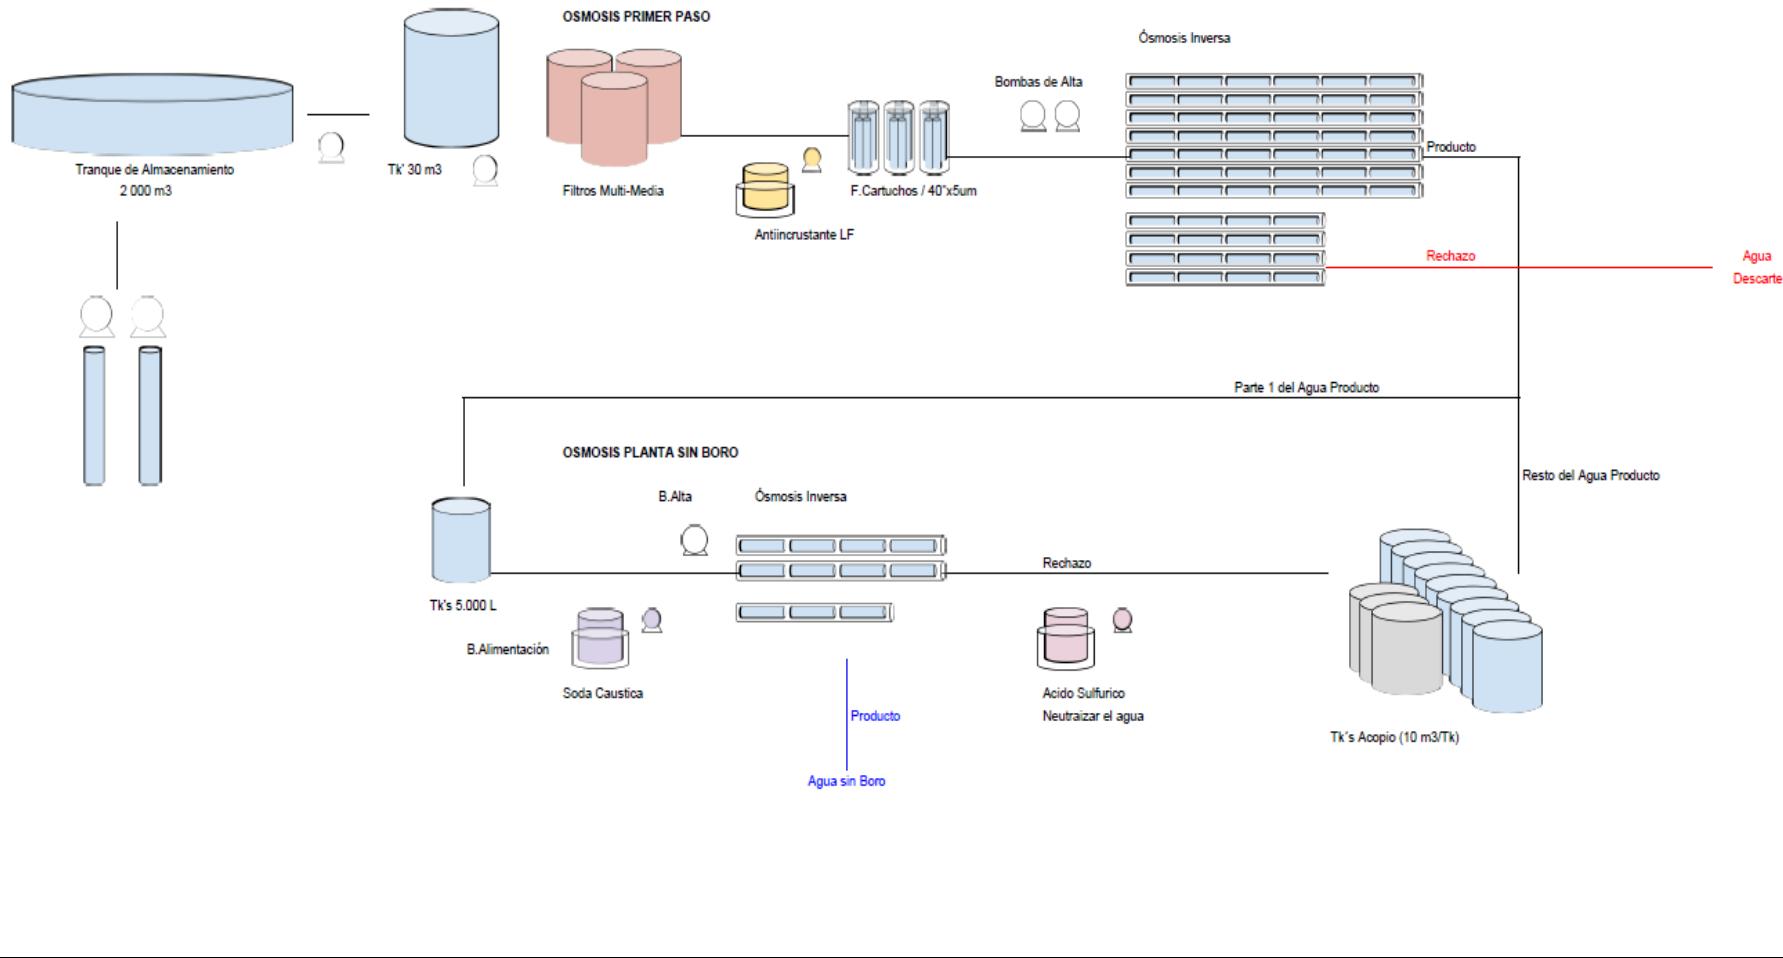
Figura 2. Layout del proyecto (Fuente: Carta de fecha 8 de septiembre de 2020 de Hydro Quality Tratamiento de Aguas Ltda. (Ver anexo N° 3)).

Conforme a los aspectos técnicos de la unidad fiscalizable, el titular presento su Layout (Ver Figura 2) e informó textualmente lo siguiente:

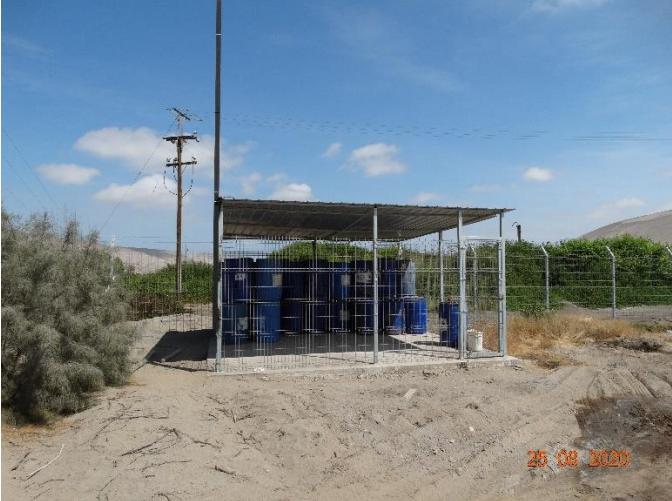
- 1) Bodega de 4m² aproximadamente con cerco perimetral metálico, techo de zinc y piso de concreto que almacenaba alrededor de 43 bidones plásticos de color azul de 200 litros rotulados con etiquetas de ácido sulfúrico y soda caustica (Ver fotografía 1) todos vacíos según lo indicado por el Sr. Diego Berrios, Subgerente de Agrícola Tarapacá S.A.; se observó además, la presencia de 1 bidón de similares características con aceite usado en su interior proveniente del generador, de acuerdo a lo indicado por el Sr. Teófilo Cruces, trabajador de la empresa Hydro Quality tratamiento de aguas Ltda.

Fotografía 1. Fecha: 25-08-2020 Coordenadas UTM DATUM WGS84 HUSO 19S Norte: 7.963.518 m Este: 371.266 m Descripción del medio de prueba: Bodega con piso de concreto cerco perimetral y techo metálico, con tambores en su interior		Fotografía 1. Fecha: 25-08-2020 Coordenadas DATUM WGS84 HUSO 19 S Norte: 7.963.568 m Este: 371.280 m Descripción del medio de prueba: Piscina revestida con carpeta de color negro con agua en su interior	
Fotografía 1.	Fecha: 25-08-2020	Fotografía 1.	Fecha: 25-08-2020
Coordenadas UTM DATUM WGS84 HUSO 19S	Norte: 7.963.518 m	Coordenadas DATUM WGS84 HUSO 19 S	Norte: 7.963.568 m
Este: 371.266 m	Este: 371.280 m

- II. Almacenamiento de Residuos Peligrosos: Los residuos peligrosos existentes al momento de la fiscalización fueron retirados el día viernes 4 de septiembre del 2020. No obstante lo anterior, actualmente se están gestionando las mejoras en la bodega para cumplir a cabalidad con la norma. Se proyecta que los cambios estén terminados en 4 semanas.

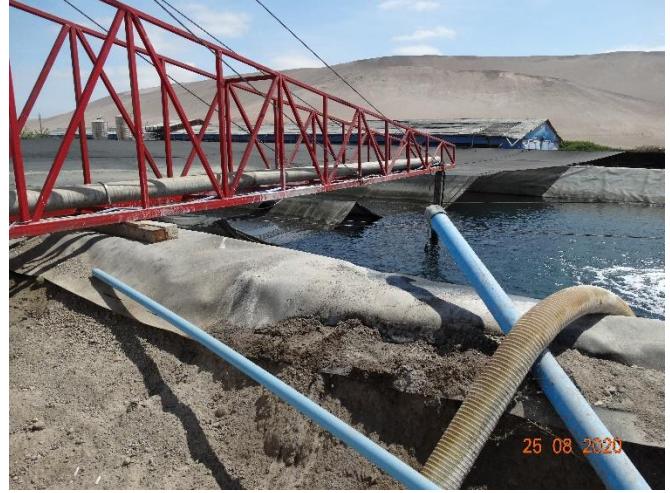
- 2) Piscina revestida con carpeta de color negro sin escaleras de emergencia ni equipos de salvavidas, con agua en su interior (Ver fotografía 2) proveniente de los pozos de acuerdo a lo indicado por el Sr. Berrios.

- III. Piscina revestida con carpeta de color negro: Se estableció que para disminuir los riesgos de la piscina revestida se implementará un cerco perimetral, además de una escalera de emergencia. Ambas mejoras se implementarán en un plazo de 4 semanas”.
