**INFORME TÉCNICO DE FISCALIZACIÓN AMBIENTAL**

**SIMER – Los Verdes**

**DFZ-2020-3255-I-SRCA**

**OCTUBRE 2020**

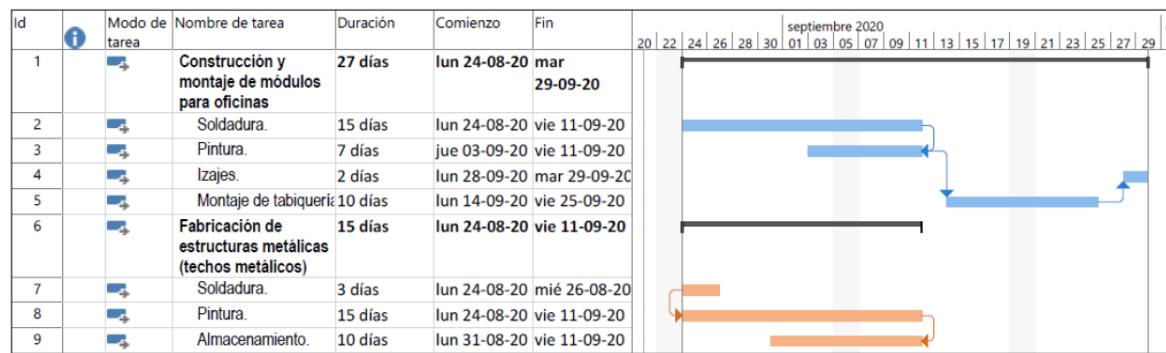
Dichas labores contemplarían actividades de soldadura, pintura, izajes, montaje de tabiquería prefabricada y almacenamiento, y el cronograma proyectado sería el siguiente:

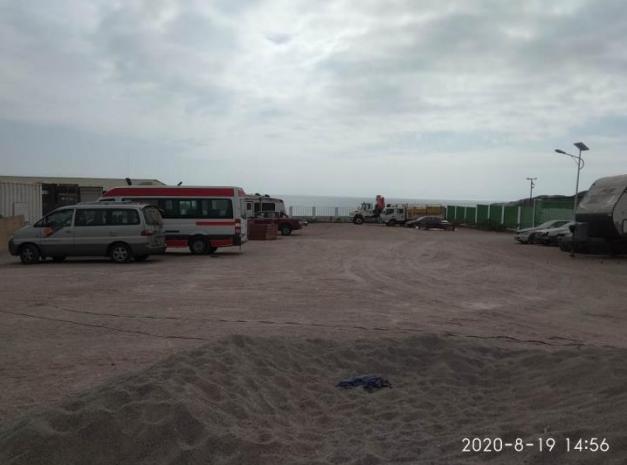
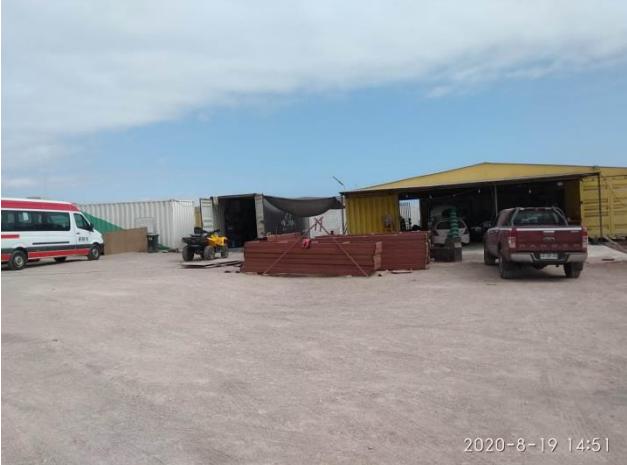
<b>Fotografía 1.</b> <b>Coordenadas UTM DATUM WGS84 HUSO 19S</b> <b>Norte:</b> 7.742.610 <b>Este:</b> 379.152		<b>Fecha:</b> 19-08-2020 <b>Coordenadas UTM DATUM WGS84 HUSO 19S</b> <b>Norte:</b> 7.742.591 <b>Este:</b> 379.155		<b>Fotografía 2</b> <b>Coordenadas UTM DATUM WGS84 HUSO 19S</b> <b>Norte:</b> 7.742.591 <b>Este:</b> 379.155	
<b>Descripción del medio de prueba:</b> Zona de estacionamientos.			<b>Descripción del medio de prueba:</b> Zona de oficinas

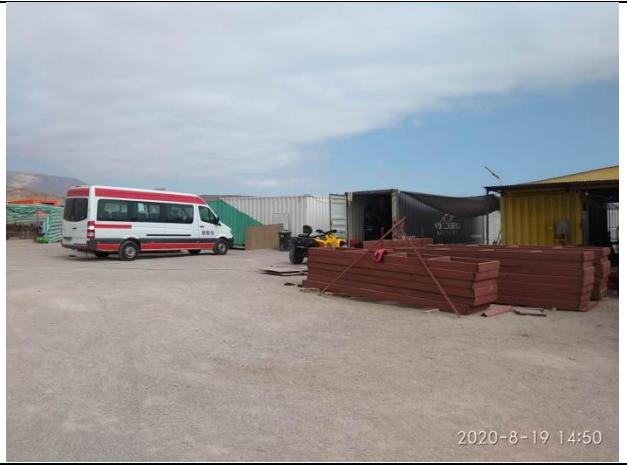
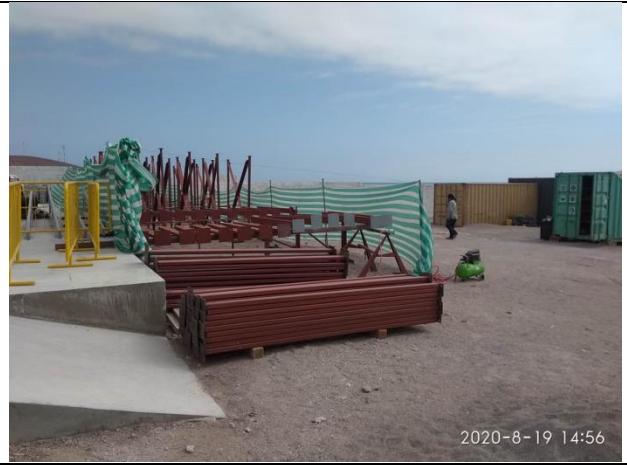
<b>Fotografía 3.</b> <b>Coordenadas UTM DATUM WGS84 HUSO 19S</b> <b>Norte:</b> 7.742.587 <b>Este:</b> 379165		<b>Fotografía 4.</b> <b>Coordenadas UTM DATUM WGS84 HUSO 19S</b> <b>Norte:</b> 7.742.582 <b>Este:</b> 379.176		<b>Fecha:</b> 19-08-2020 <b>Fecha:</b> 19-08-2020	
<b>Descripción del medio de prueba:</b> Zona de oficinas			<b>Descripción del medio de prueba:</b> Estructuras metálicas apiladas en zona de trabajo.

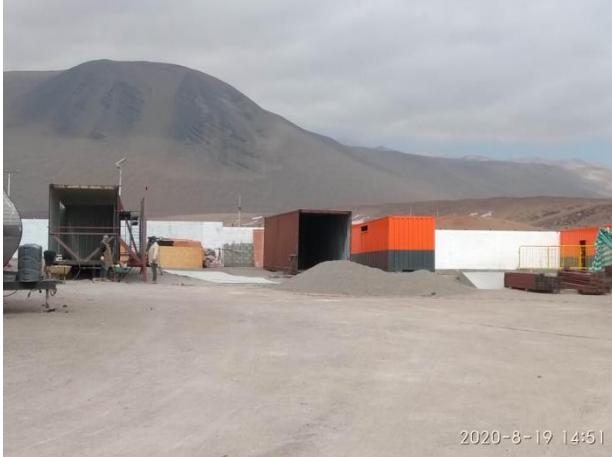
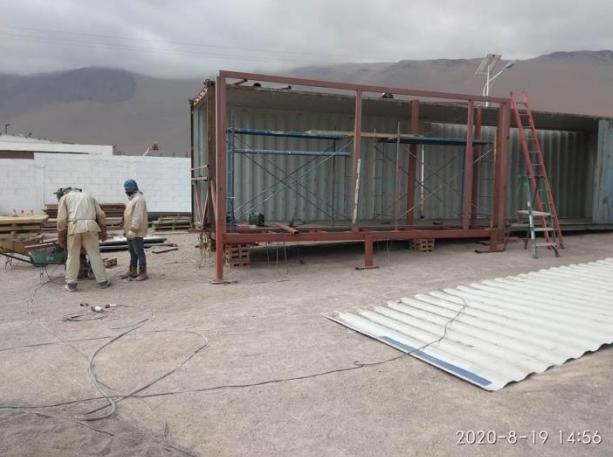
<b>Fotografía 5.</b>	<b>Fecha:</b> 19-08-2020		<b>Fotografía 6</b>	<b>Fecha:</b> 19-08-2020	
<b>Coordenadas UTM DATUM WGS84 HUSO 19S</b>	<b>Norte:</b> 7.742.582	<b>Este:</b> 379.176	<b>Coordenadas UTM DATUM WGS84 HUSO 19S</b>	<b>Norte:</b> 7.742.576	<b>Este:</b> 379.188
<b>Descripción del medio de prueba:</b> Área de montaje de estructuras metálicas y contenedores.			<b>Descripción del medio de prueba:</b> Área de montaje de estructuras metálicas y contenedores.

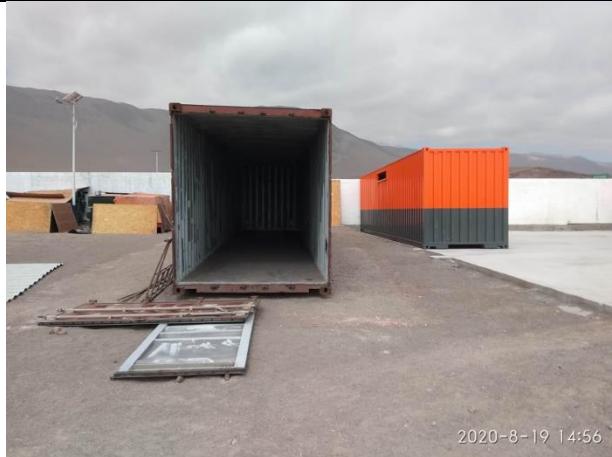
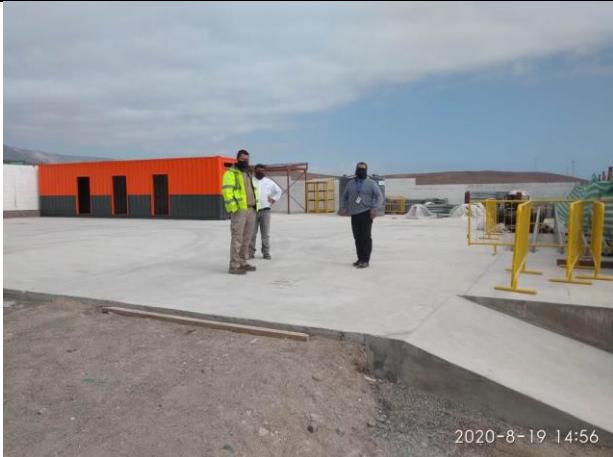
<b>Fotografía 7.</b>	<b>Fecha:</b> 19-08-2020		<b>Fotografía 8.</b>	<b>Fecha:</b> 19-08-2020	
<b>Coordenadas UTM DATUM WGS84 HUSO 19S</b>	<b>Norte:</b> 7.742.576	<b>Este:</b> 379.188	<b>Coordenadas UTM DATUM WGS84 HUSO 19S</b>	<b>Norte:</b> 7.742.576	<b>Este:</b> 379.188
<b>Descripción del medio de prueba:</b> Área de montaje de estructuras metálicas y contenedores.			<b>Descripción del medio de prueba:</b> Hormigón construido dentro de la UF para futura instalación de oficinas.
