## INFORME TÉCNICO DE FISCALIZACIÓN AMBIENTAL

### CANTERA ZORRO 8 Y ZORRO 9 DE MÁRMOLES SAN MARINO

DFZ-2020-737-II-RCA

NOVIEMBRE 2020

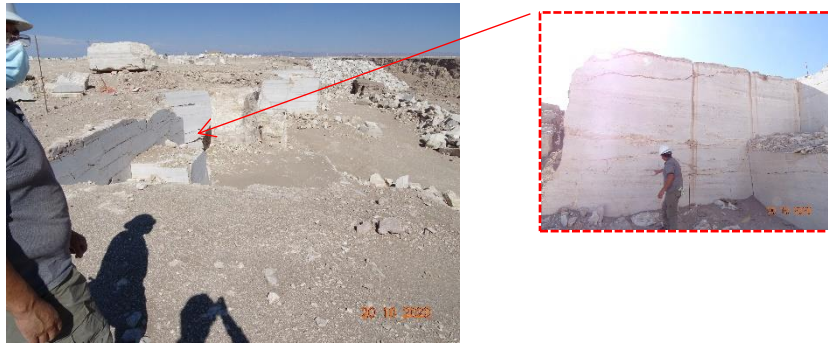
| <b>Hechos:</b> <ul style="list-style-type: none"><li>Se constató que la cantera zorro 8 no se encuentra en operación (Ver fotografía N°1). Según lo mencionado por el Sr. Ricardo Salgado, Jefe de Planta, dicha cantera no se utilizará toda vez que actualmente el proyecto pretende expandirse en el área autorizada de la cantera zorro 9.</li><li>Por otra parte, según lo indicado por el Sr. Salgado la cantera zorro 8 se dejó de explotar aproximadamente 2008.</li><li>Se recorrió cantera de explotación de mármol denominada cantera zorro 9, según lo indicado por el Sr. Salgado, la explotación de la cantera zorro 9 se está ejecutando desde fines del 2018 y actualmente se encuentran desarrollando labores en los frentes este y noreste. Respecto al proceso, el Sr. Salgado informó,</li></ul> | |

| Descripción del medio de prueba: En fotografía se aprecia parte exterior e interior de la cantera zorro 8. | | | | | |

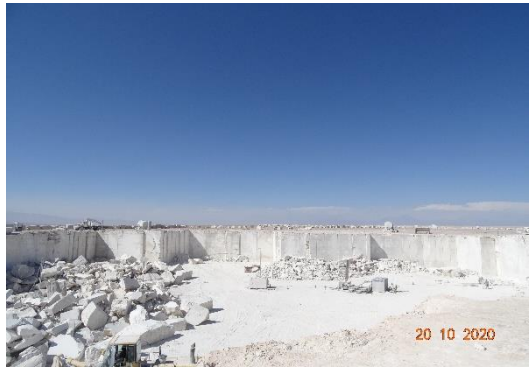
que actualmente el proyecto se encuentra operando con dos maquinarias correspondientes a cargadores frontales y una maquinaria de corte horizontal (sierra de cadena) la que al momento de la inspección ambiental no estaba operando (Ver fotografía N°2).

- En la cantera zorro 9 se constató material de rechazo que está dispuesto dentro de la cantera para su respectivo manejo (Ver fotografía N°1 y N°2). Al respecto, el Sr. Salgado mencionó además con este material se están realizando accesos a la cantera, por lo que se está ejecutando el terraplén respectivo con material proveniente de la misma cantera.

| Descripción del medio de prueba: Se observa vista panorámica de cantera zorro 9, dentro de ella movimiento de material en bloques. | | | | | |

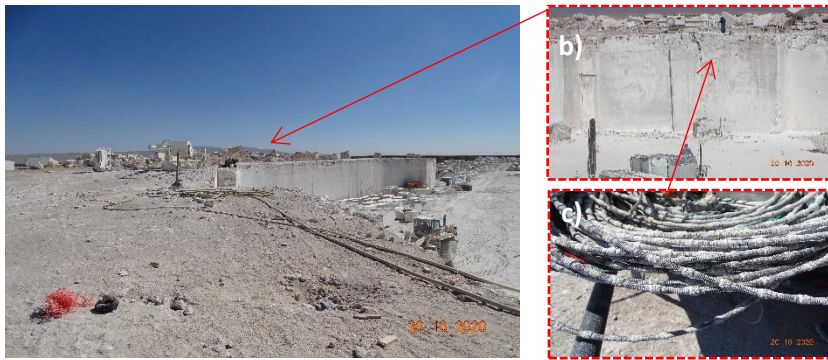
- Durante la inspección ambiental se constató 3 funcionarios de la empresa realizando labores de perforación vertical en el frente de trabajo de la cantera zorro 9 (Ver fotografía N°3). Según lo informado por el Sr. Salgado esta actividad se lleva a cabo debido a que la sierra de corte horizontal se encuentra en mantención, repuestos que son adquiridos internacionalmente.

| Descripción del medio de prueba: En imagen se observa personal de Du Roca S.A. trabajando en un bloque de corte. a) el funcionario se encuentra pasando el cable diamantado desde la parte superior de la cantera, en b) se aprecia un perfil transversal del corte y en c) se aprecia el cable diamantado, el cual es utilizado para realizar el corte del bloque. | | | | | |

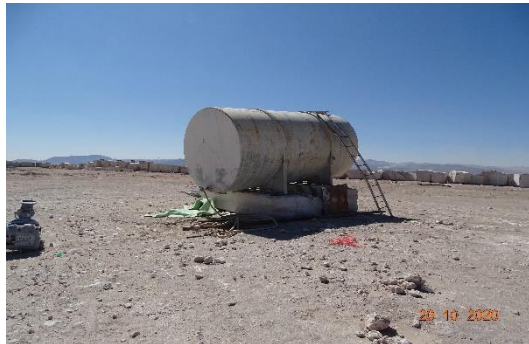
- En el sector este y noreste de la cantera se constató 2 contenedores (Ver fotografía N°4 es posible ver uno de ellos). Al respecto el Sr. Salgado mencionó que corresponden a los estanques de almacenamiento de agua industrial y que son de 18.000 litros de capacidad. Adicionalmente, el Sr. Salgado mencionó que el agua es comprada a un tercero y que es utilizada en el proceso de corte vertical u horizontal del mármol y para uso doméstico.

| Descripción del medio de prueba: Se observa contenedor de agua industrial, desde donde se abastece el proceso de humectación en la perforación del corte con el cable diamantado. | | | | | |

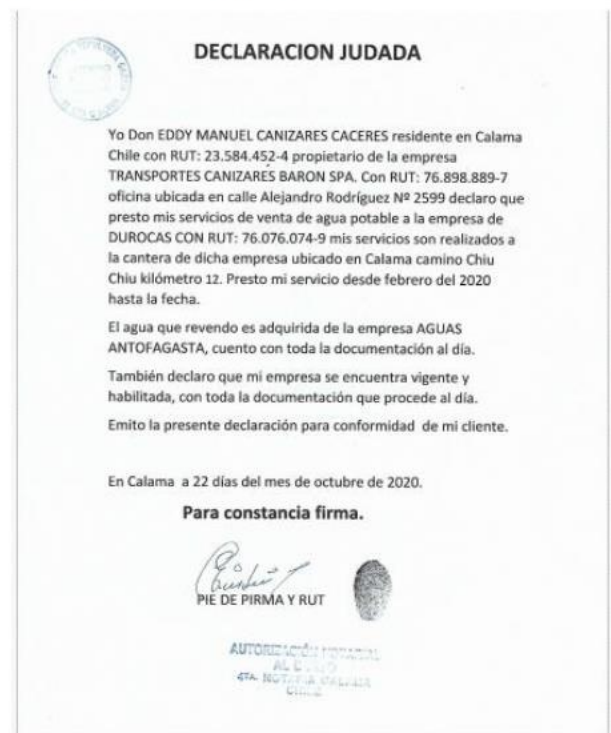
Declaración Jurada de Proveedor Transportes Canizares Barón SpA como medio de verificación de que el agua es comprada a Aguas de Antofagasta S.A.

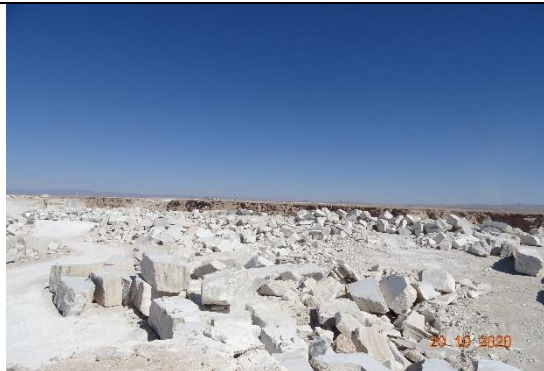
| <b>Hechos:</b> <ul style="list-style-type: none"> <li>En relación con el botadero sur se recorrió el área donde se constató disposición de material de rechazo de la explotación de la cantera zorro 8 y zorro 9, se tomaron fotografías y se georreferenció el área (ver fotografías de la N°5 a N°8).</li> </ul> | |

| Registros | | | | | |
|---|--|---|---|---|--|
| Descripción del medio de prueba: En fotografía se aprecia área de botadero de la cantera zorro 9, en ella disposición de bloques no comerciales. | | | | Descripción del medio de prueba: Se observa la construcción de accesos a la cantera, el cual es realizado con el apilamiento de los bloques no comerciales. | |

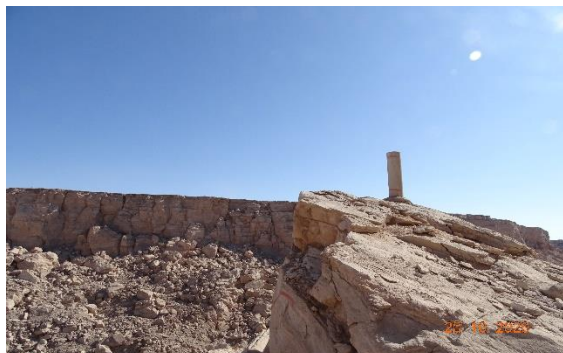
| Registros | | | | | |
|---|--|---|---|---|--|
| Descripción del medio de prueba: Se observa hito de máxima alcance del botadero de la cantera zorro 8. Además, se observa que en este sector no hubo disposición de bloques no comerciales. | | | | Descripción del medio de prueba: Se observa sector de disposición de rechazos de la producción, denominado botadero sur, correspondiente a la cantera zorro 8. | |

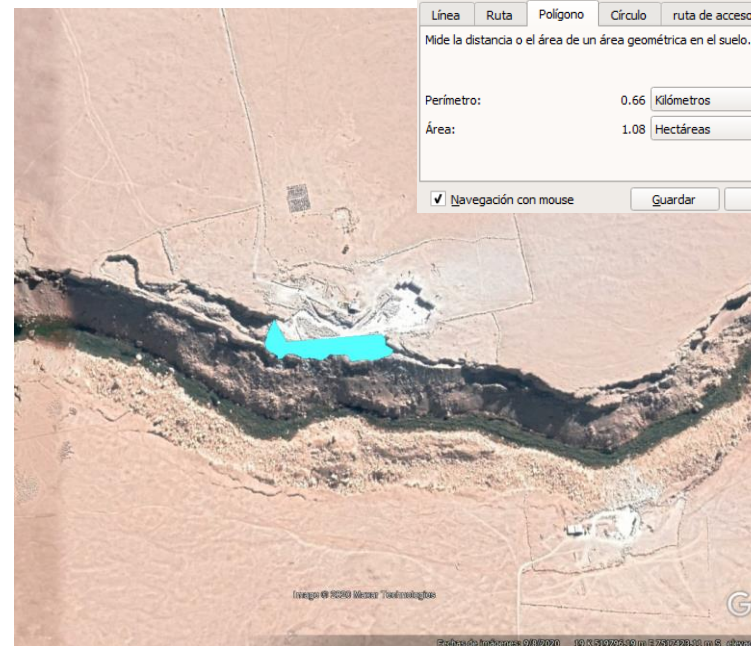
**Registro 9.** Fuente: Elaboración propia con antecedentes de la inspección ambiental de fecha 20.10.2020.

- Se verifica que la superficie destinada al botadero sur se condice con los 0.27 ha establecidos en la RCA, toda vez que según proyección y lo constatado en la inspección ambiental dicha área no sobrepasa la superficie establecida en el instrumento de carácter ambiental. (ver registros N°8 y N°9).

**Descripción del medio de prueba:** Se aprecia área de botadero aledaño a la cantera Zorro 9, de acuerdo con la estimación del área, la superficie de dicho botadero son aproximadamente 1.08 ha.

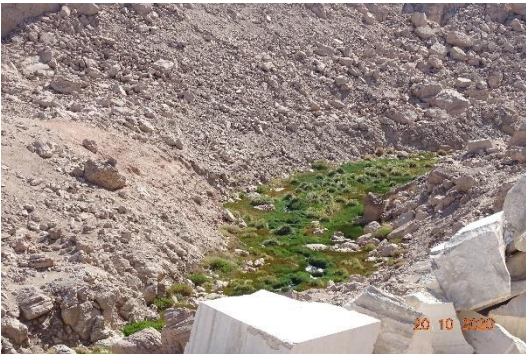
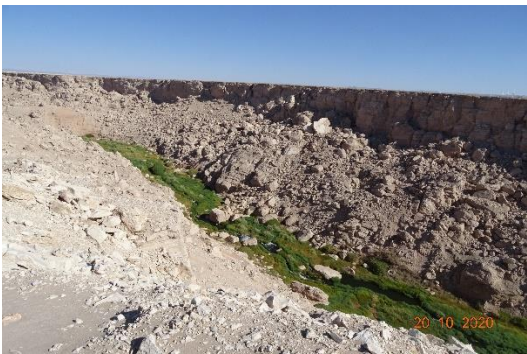
| Registros | | | | |
|---|--|---|---|---|
| Descripción del medio de prueba: En fotografía se aprecia quebrada Yalquíncha, desde el botadero aledaño a la cantera zorro 9. Desde dicho lugar no se aprecian bloques no comerciales que hayan alcanzado el cauce natural de la quebrada Yalquíncha. | | Descripción del medio de prueba: En fotografía se aprecia quebrada Yalquíncha, desde el botadero aledaño a la cantera zorro 8. Desde dicho lugar no se aprecian bloques no comerciales que hayan alcanzado el cauce natural de la quebrada Yalquíncha. | | |
