INFORME TÉCNICO DE FISCALIZACIÓN AMBIENTAL

VERTEDERO MUNICIPAL COMUNA DE QUELLÓN

DFZ-2020-3720-X-SRCA

NOVIEMBRE 2020

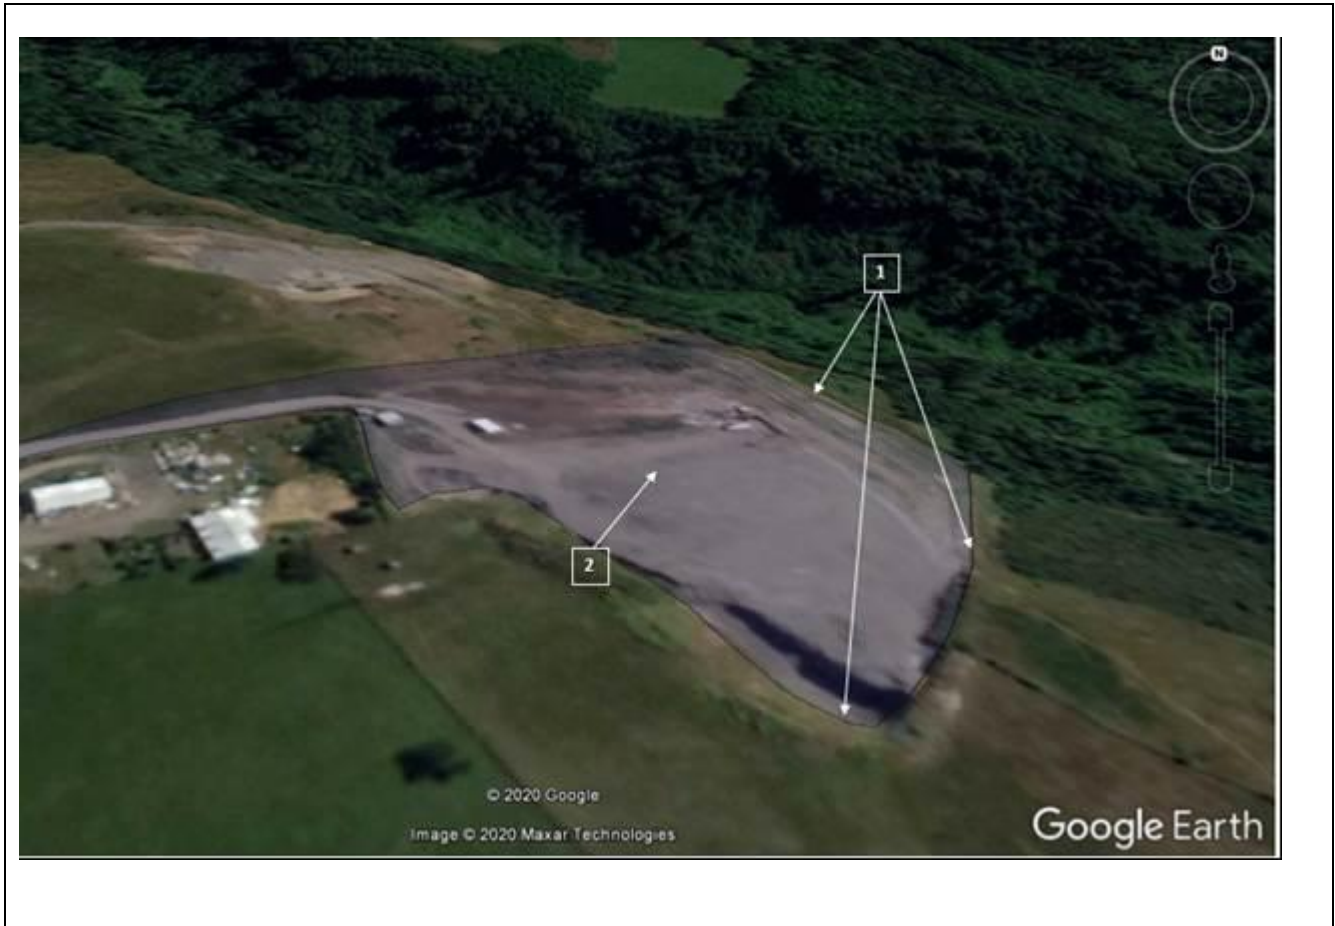
3.3.2 Esquema de recorrido

N° de estación	Nombre del sector	Descripción estación
1	Zona perimetral interna del sitio de disposición final	Perímetro interno del sitio de disposición de residuos, lugar de instalación del cerco perimetral y canal de aguas lluvias.
2	Zona de disposición de residuos	Sector donde se realiza la disposición de residuos sólidos y manejo de biogás en base a chimeneas.

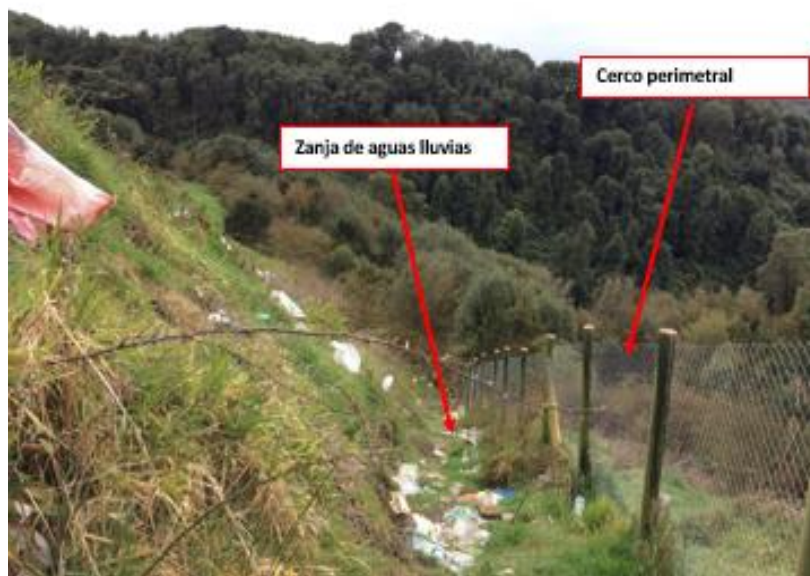
Fotografía 1

Descripción medio de prueba: Vista general de talud del vertedero, observándose zanja de aguas lluvias con residuos en su interior y cerco perimetral, de malla galvanizada y polines de madera.

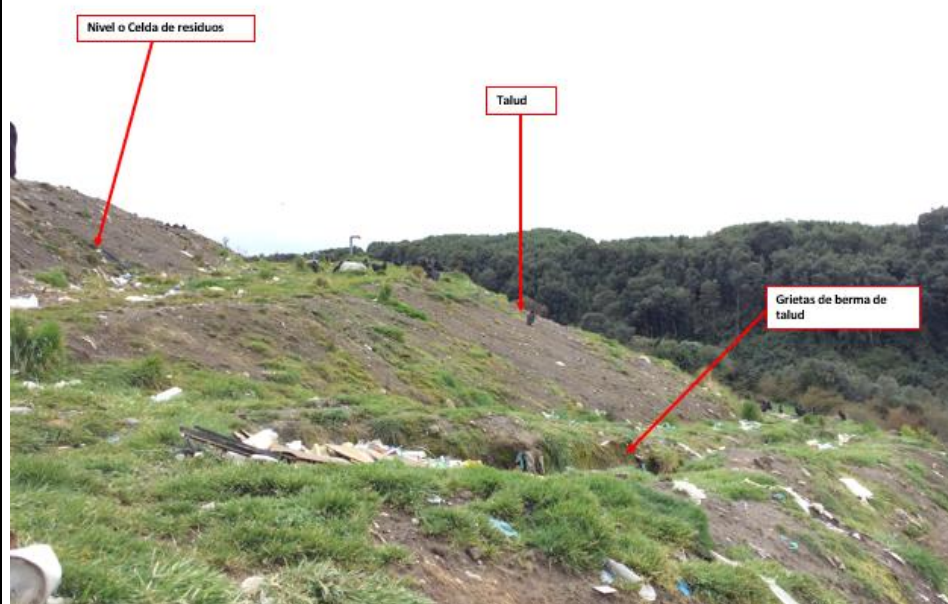
Fotografía 2

- m. La falta de mantención también se verifica en las zonas de taludes, en que se pudo observar residuos expuestos y grietas, además de asentamientos que también ocasionan agrietamientos y exposición de residuos al ambiente. Eventos que en su conjunto pueden llegar a provocar deslizamientos de la masa de residuos, agrietamientos, así como también molestias causadas por los malos olores, emanaciones de biogás y aparición de vectores sanitarios.

Descripción medio de prueba: Vista que muestra los niveles de residuos (celdas), con una altura de 3 m aprox. c/u. En detalle se aprecia grietas por asentamientos en sector de bermas de taludes.

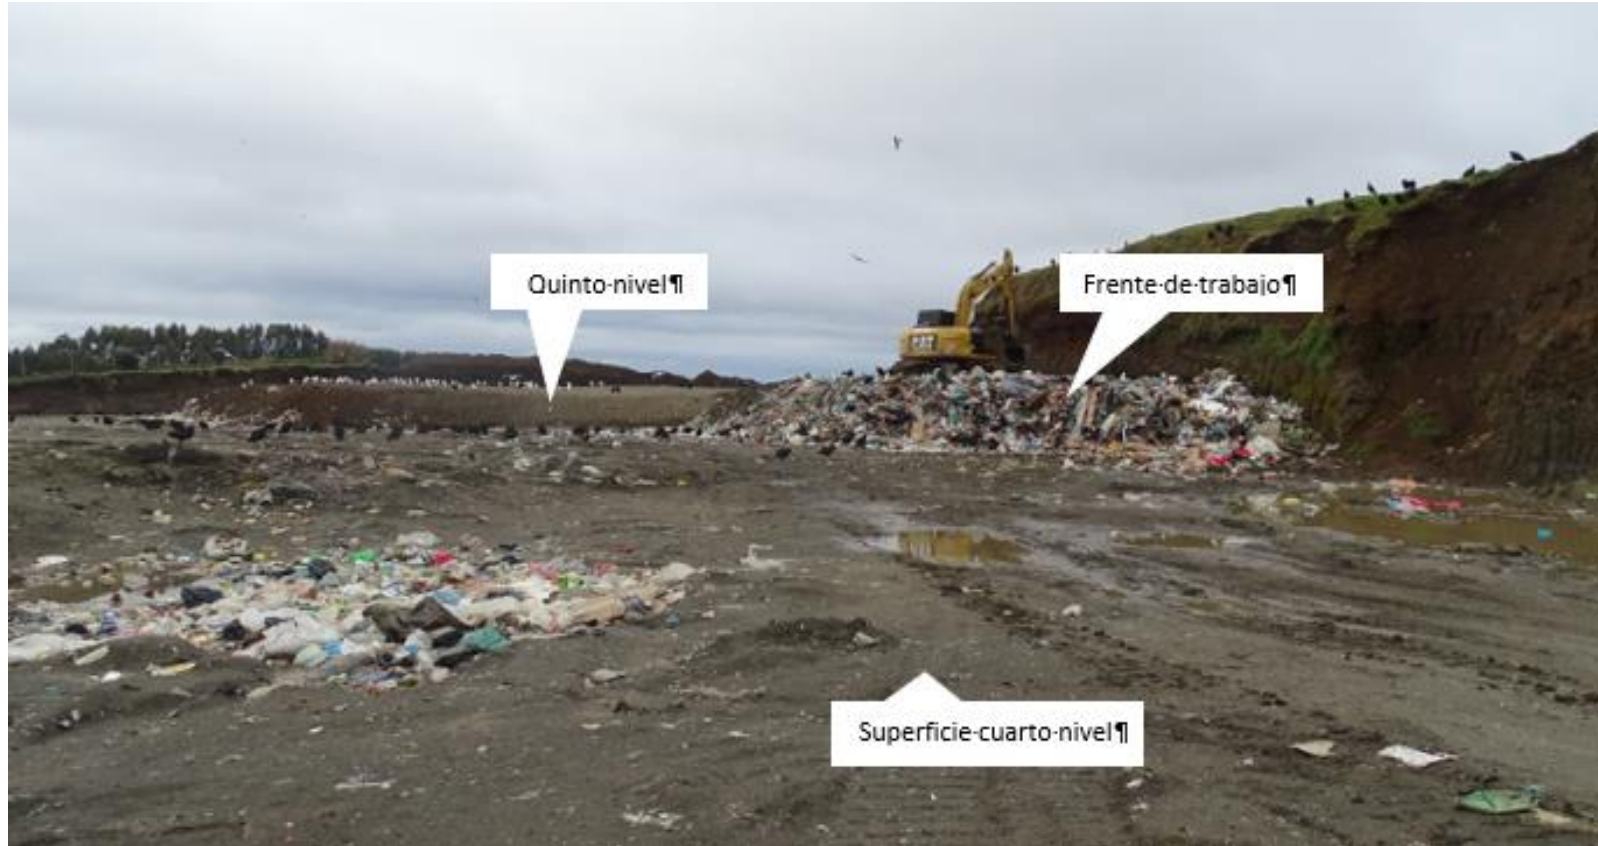
Fotografía 3.

Descripción medio de prueba: Vista Panorámica del actual frente de trabajo (nivel 5), con el trabajo de compactación de residuos realizado por una retroexcavadora, cuyo material de cobertura es extraído del mismo lugar. La fotografía muestra residuos esparcidos alrededor del frente de trabajo, acumulación de aguas, la presencia de aves.

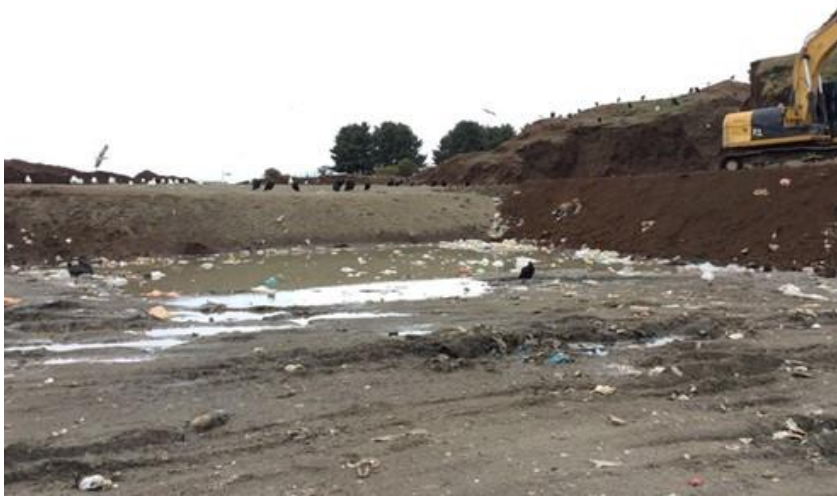
Fotografía 4

Descripción medio de prueba: Aposamiento de aguas lluvias en la superficie del nivel 4 de la masa de residuos.

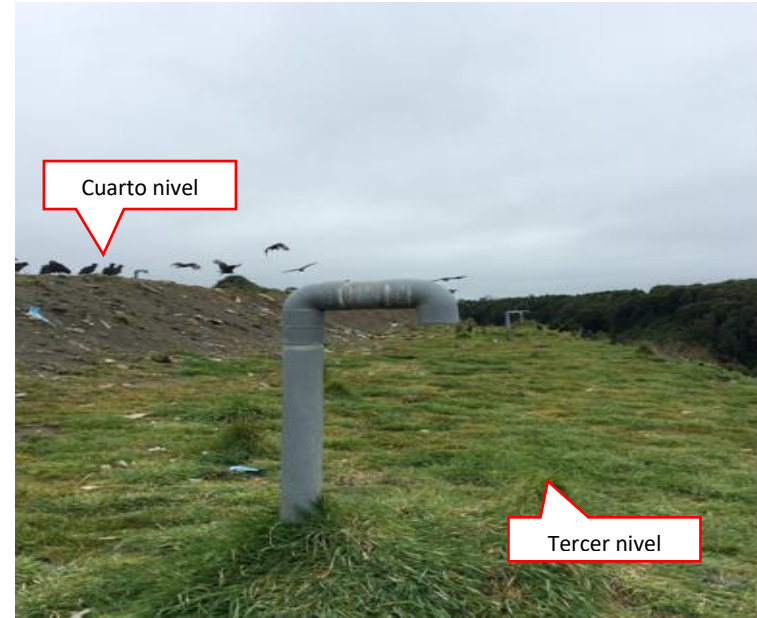
Fotografía 5

Descripción medio de prueba: Chimeneas para captación de biogás, de tubería de PVC de 110 mm.

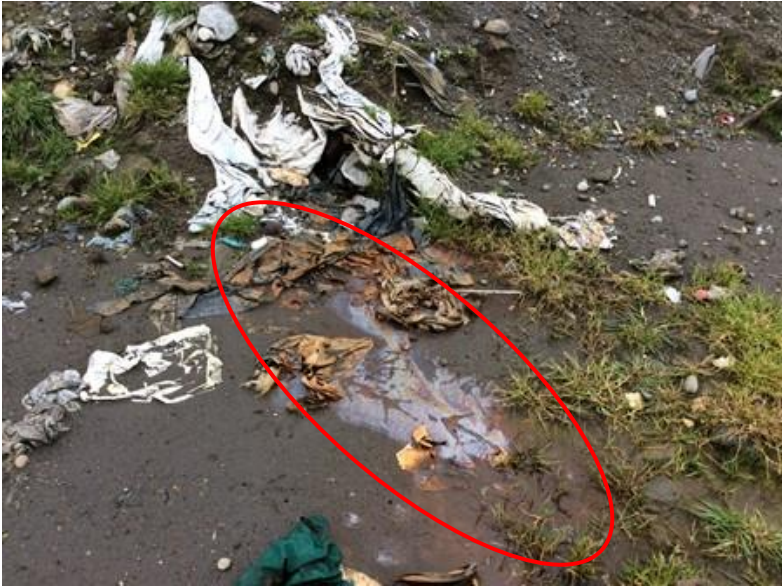
Fotografía 6

- k. Considerando que al interior del vertedero no se realiza manejo de lixiviados, se desconoce el destino actual de dichos líquidos y si existe algún riesgo a las comunidades vecinas, toda vez que no se informó de la realización de monitoreos de calidad de agua subterráneas y superficiales en el área de influencia de la instalación. Respecto a los afloramientos de lixiviados en taludes, su presencia se debe muy probablemente a que tanto el material de cobertura como la basura depositada en el talud no fue compactada lo suficientemente, lo que genera una vía de escape para los lixiviados acumulados al interior de la masa de residuos.

Descripción medio de prueba: Afloramiento de lixiviados, en la base del nivel 4 de la masa de residuos del lado Noreste.

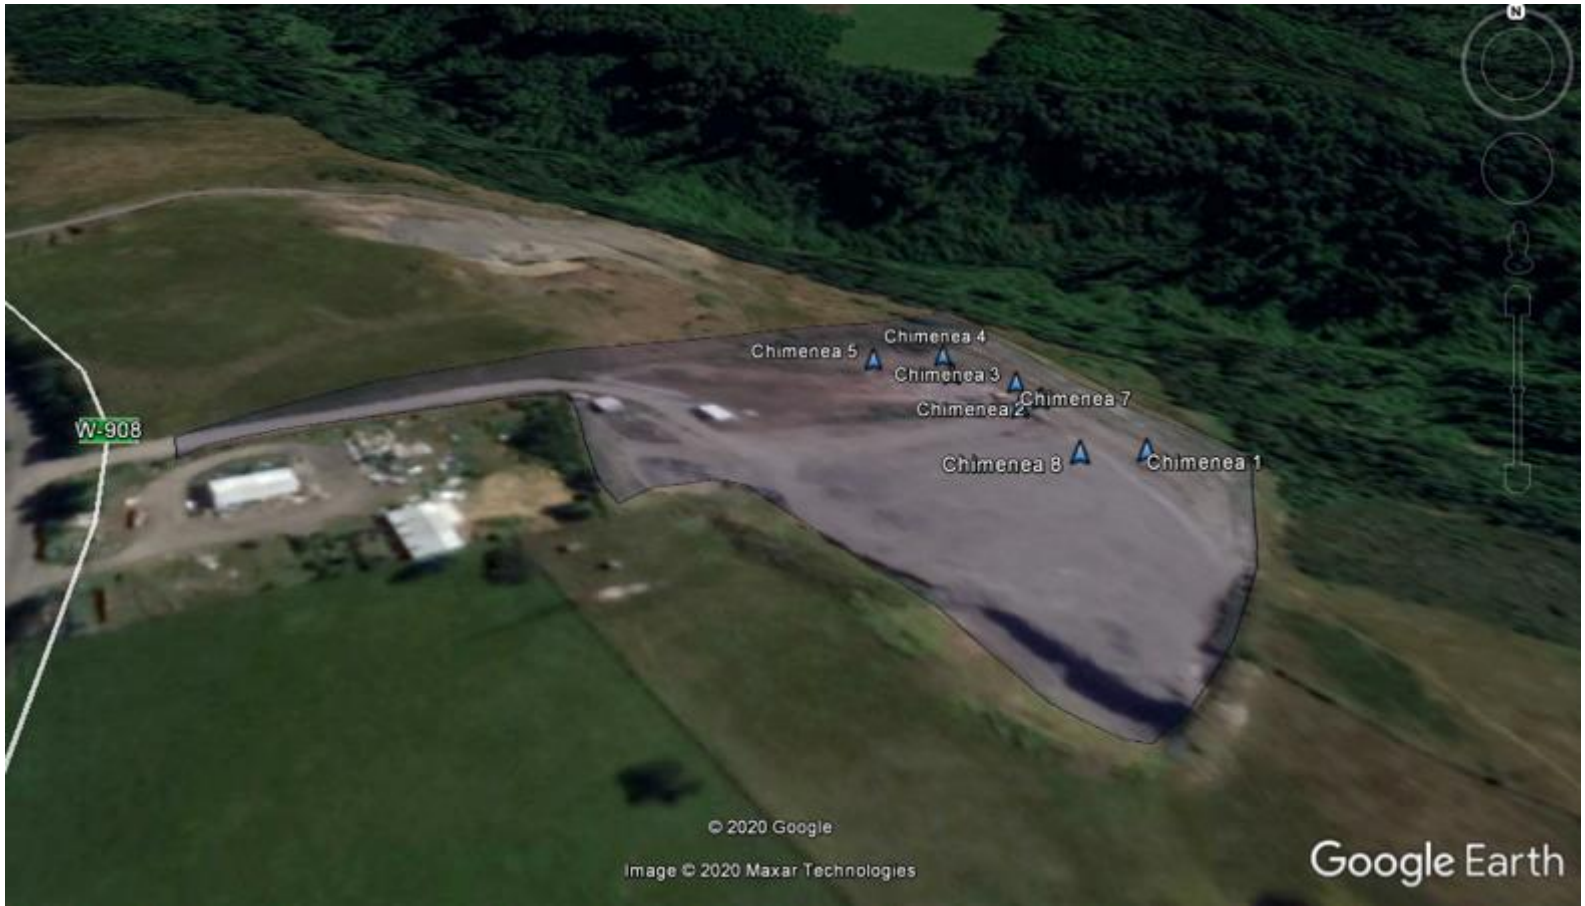
Figura 3.

Descripción del medio de prueba: Imagen que muestra la superficie del vertedero municipal de la comuna de Quellón, así como la ubicación de las chimeneas de biogás (**Fuente:** Elaboración propia en base a Google Earth y la inspección ambiental de fecha 18-09-2020).

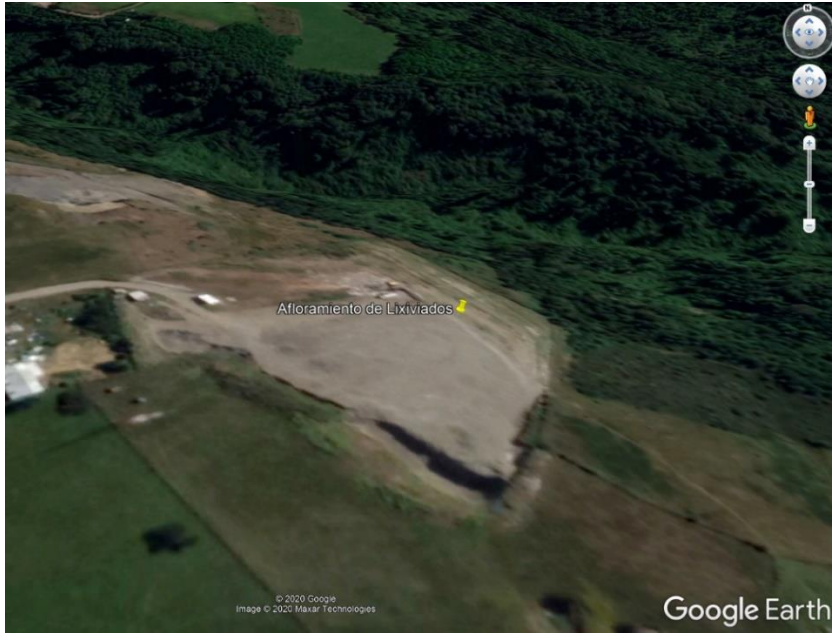
Figura 4.

Descripción medio de prueba: Imagen que muestra punto de afloramiento de lixiviados, en la base del nivel 4 de la masa de residuos del lado Noreste. **(Fuente:** Elaboración propia en base a Google Earth y la inspección ambiental de fecha 18-09-2020).

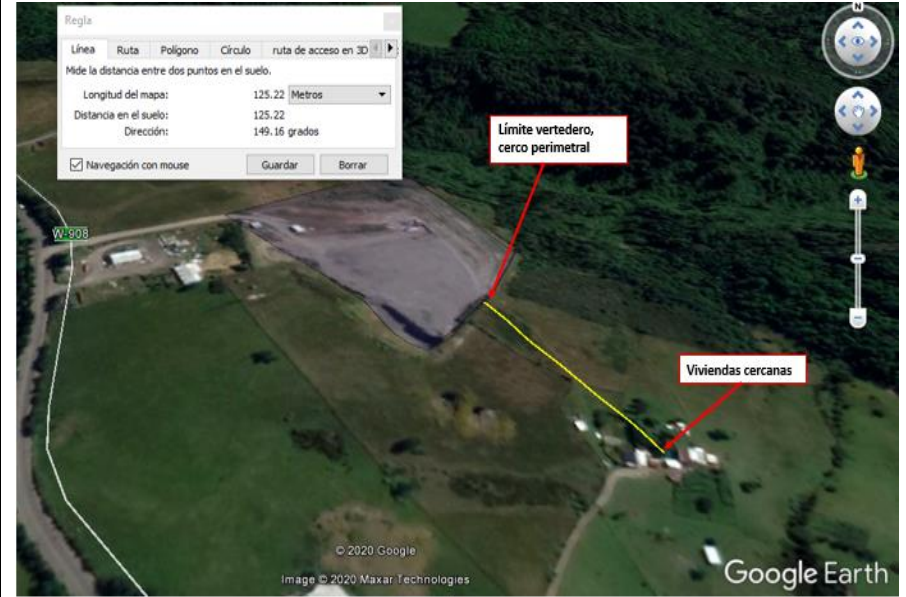
Figura 5.

- n. A partir de la información obtenida verificada en terreno, respecto al perímetro del área utilizada para la disposición de residuos, georreferenciando algunos puntos con Tablet APPLE IPAD con GPS y posteriormente, en gabinete, utilizando la herramienta Google Earth, se pudo determinar que la distancia existente entre la superficie intervenida como relleno sanitario y las viviendas cercanas es en promedio 125 metros aprox. (Ver Figura 5). Al respecto, el Art. 9° del D.S. N° 189/2008 del MINSAL, Reglamento sobre Condiciones Sanitarias y de Seguridad Básicas en los Rellenos Sanitarios señala que *“El proyecto del Relleno Sanitario deberá asegurar una zona de protección de 300 metros al interior del sitio, en la que durante la vida útil y el cierre de la instalación no se podrá construir edificios para uso habitacional ni de servicios, [...], ello sin perjuicio de la normativa vigente sobre urbanismo y construcción. Esta distancia se medirá considerando una proyección horizontal y a partir del menor perímetro del área que comprenda el sector en donde se dispongan los residuos y de toda instalación anexa al Relleno Sanitario capaz de generar olores ofensivos para la comunidad, tales como plantas de tratamiento y lagunas de almacenamiento de líquidos lixiviados, zona de lavados de camiones y zona de pesaje. Sin perjuicio de lo anterior, se podrá solicitar justificadamente a la Secretaría Regional Ministerial la aprobación de distancias inferiores cuando existan barreras naturales o artificiales que permitan controlar dichos efectos, en todo caso dicho distanciamiento no podrá ser inferior a 150 metros”*. Por lo anterior, se considera de suma importancia realizar la evaluación técnica del distanciamiento existente entre aquellas obras existentes al interior del vertedero y las viviendas más cercanas, especialmente de aquellas generadoras de olores molestos.,

Descripción medio de prueba: Imagen que muestra la distancia que existe entre el cerco perimetral del vertedero y viviendas cercanas. **(Fuente:** Elaboración propia en base a la inspección ambiental del 18-09-2020, en que se recorrió el perímetro del vertedero, georreferenciando algunos puntos con Tablet APPLE IPAD con GPS y Google Earth).
