**INFORME TÉCNICO DE FISCALIZACIÓN AMBIENTAL**

**Requerimiento de Ingreso al SEIA**

**EMPRESA AGRÍCOLA Y GANADERA CLAUDIO GONZÁLEZ CORNEJO EIRL**

**DFZ- 2020-2927-VI-SRCA**

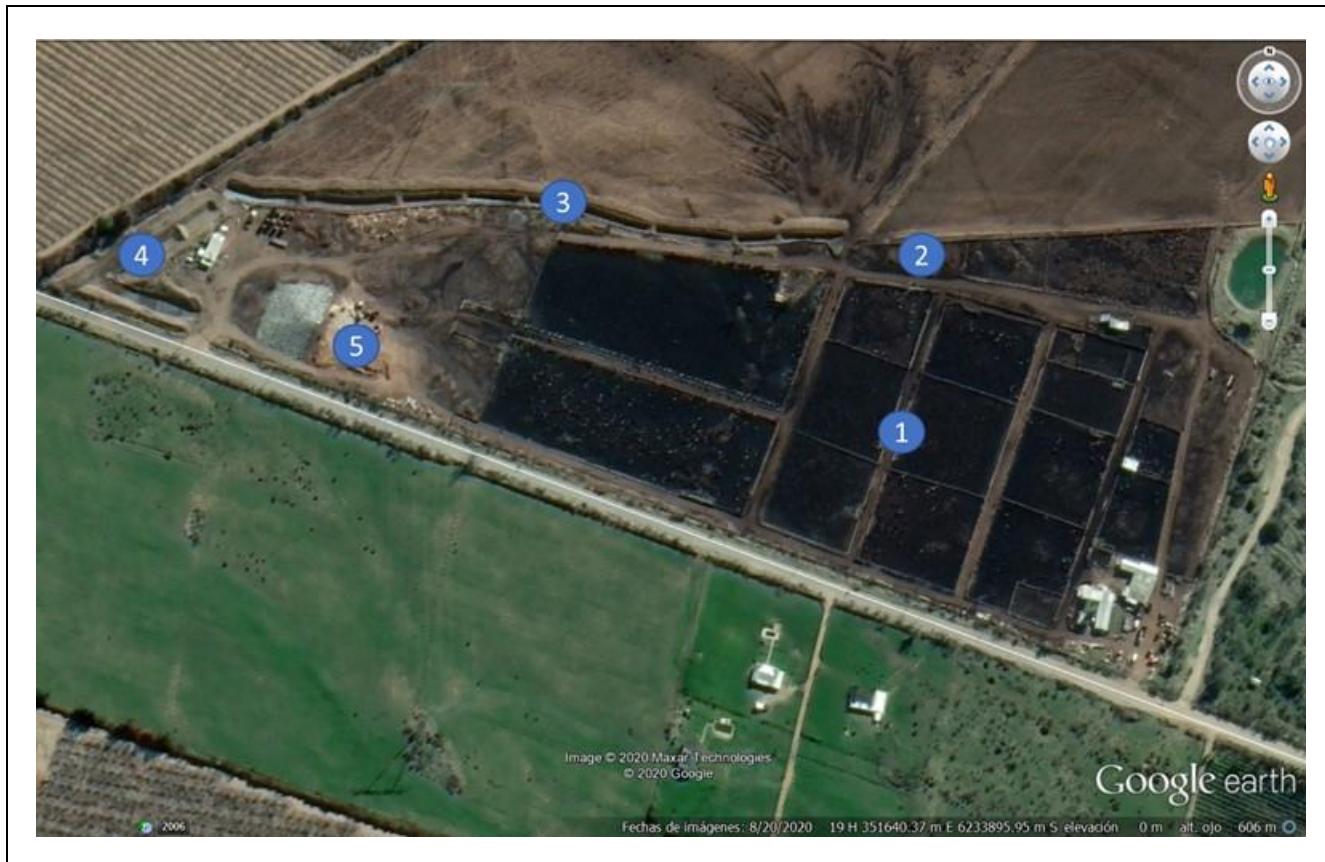
### 3.3.2 Esquema de recorrido (Fuente: Google Earth 2020, elaboración propia).

Nº de estación	Nombre/ Descripción de estación
1	Sector corrales ganado.
2	Sector acopio purín
3	Sector zanjas excavadas.
4	Sector zanjas excavadas.
5	Sector ensilaje.

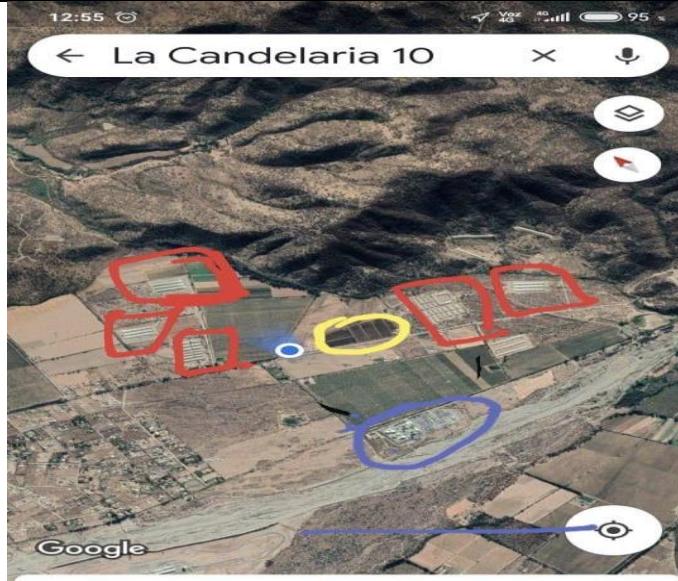
**Figura N°1:** Imagen presentada por el titular en su escrito ingresado con fecha 16-09-2020

No queda claro en su escrito e imágenes presentadas, si lo indicado en color morado corresponde al nuevo predio arrendado, ya que se identifican en la imagen planteles de Agrosuper como aquellos encerrados en color naranjo, siendo el plantel en estudio de este informe lo encerrado en amarillo.

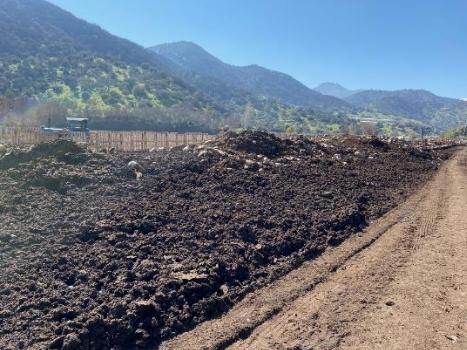
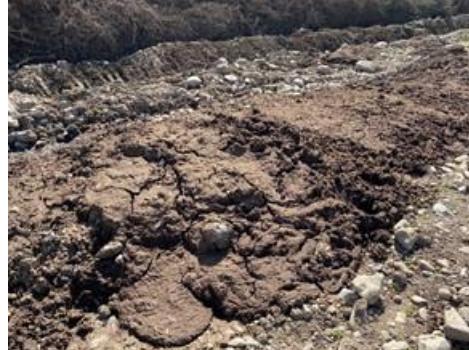
<b>Fotografía 5.</b>	<b>Fecha: 31-08-2020</b>	<b>Fotografía 6</b>	<b>Fecha: 31-08-2020</b>
<b>Descripción del medio de prueba:</b> en fotografía se observa acopio de purín retirado desde corrales, ubicado en el sector norte del predio de medidas aproximadas de 60 m largo x 25 m de ancho.		<b>Descripción del medio de prueba:</b> en fotografía se observa acumulación de purín y barro.

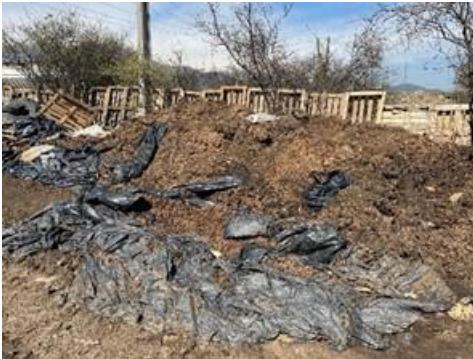
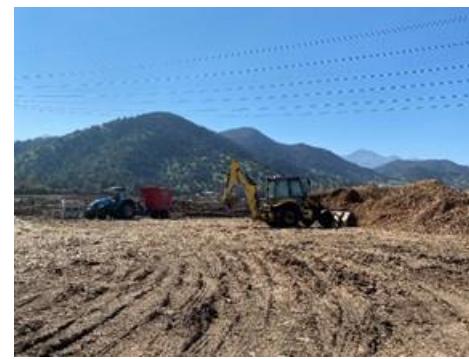
<b>Fotografía 7.</b>	<b>Fecha: 31-08-2020</b>	<b>Fotografía 8.</b>	<b>Fecha: 31-08-2020</b>
<b>Descripción del medio de prueba:</b> En fotografía se observa acopio de guano y forraje de ensilaje en el sector sur del predio, cerca de zona de ensilaje.		<b>Descripción del medio de prueba:</b> en fotografía se observa zona de ensilaje y proceso de mezcla y preparado alimento.

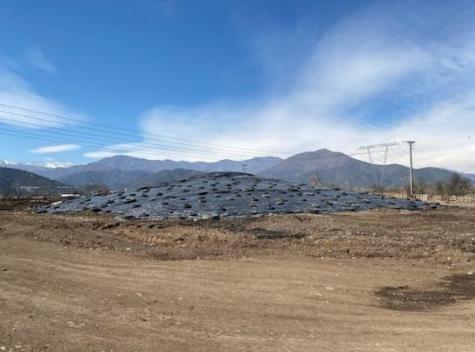
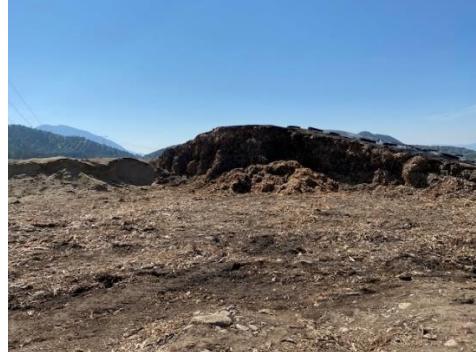
<b>Fotografía 9.</b>	<b>Fecha: 31-08-2020</b>	<b>Fotografía 10</b>	<b>Fecha: 31-08-2020</b>
<b>Descripción del medio de prueba:</b> en fotografía se observa ensilaje cubierto para generar el proceso de fermentación.		<b>Descripción del medio de prueba:</b> en fotografía se observa otra vista del ensilaje, que es donde el ensilaje ya está fermentado y se destapa para sacar el mismo y realizar posteriormente la mezcla del alimento a dar a las cabezas de ganado bovino.

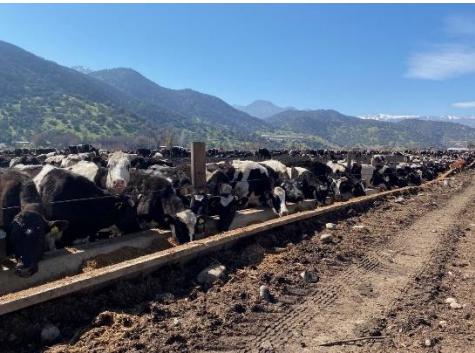
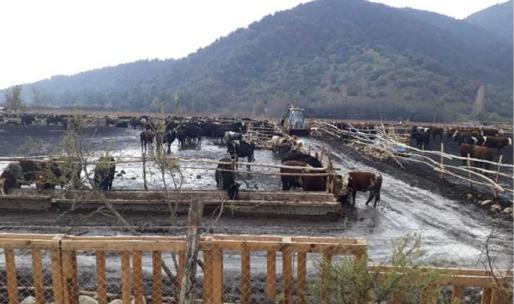
<b>Fotografía 11.</b>	<b>Fecha: 31-08-2020</b>	<b>Fotografía 12.</b>	<b>Fecha: 03-07-2020</b>
<b>Descripción del medio de prueba:</b> En fotografía se observa corral o establo correspondiente a las cabezas de ganado de la Federación Nacional de rodeo, los cuales se están alimentando desde los comederos.		<b>Descripción del medio de prueba:</b> en fotografía se observa una vista de corrales o establos durante visita inspectiva del SAG.
