## INFORME TÉCNICO DE FISCALIZACIÓN AMBIENTAL

TERMINAL PATILLOS SAL LOBOS – IQUIQUE

DFZ-2020-3077-I-RCA

NOVIEMBRE 2020

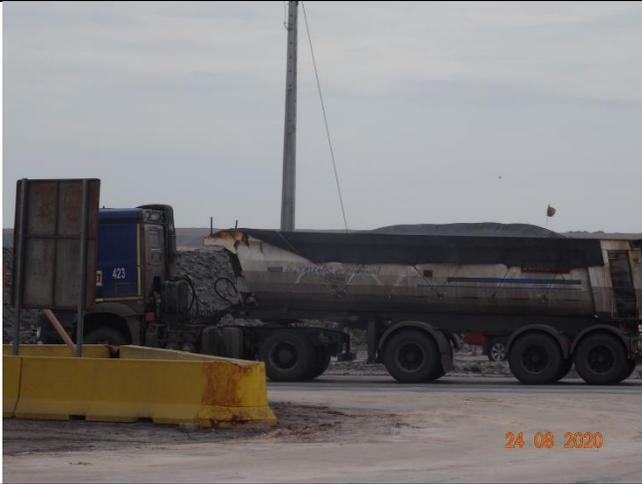
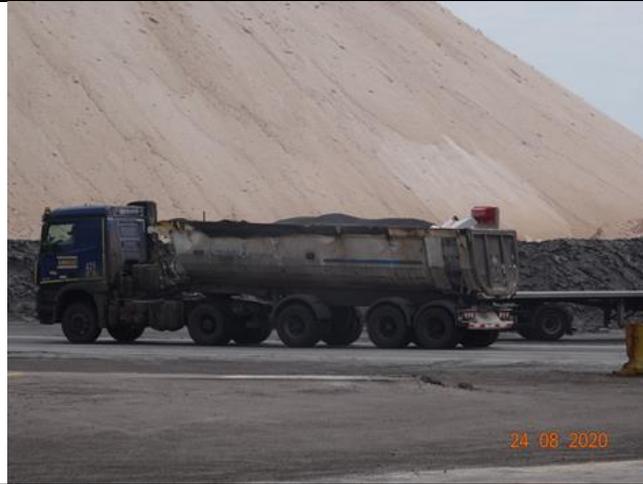
El ingreso a las instalaciones correspondientes al área puerto se ubicaba en coordenadas UTM WGS 84 376.987 m; 7.705.568 m (huso 19 sur). Durante la permanencia del personal fiscalizador en el lugar se constató el ingreso de 6 camiones tolva, todos ellos encarpados (Fotografías 1 y 2).

<b>Fotografía 1.</b>	<b>Fecha:</b> 24-08-2020		<b>Fotografía 2</b>	<b>Fecha:</b> 24-08-2020	
<b>Coordenadas UTM DATUM WGS84 HUSO 19S</b>	<b>Norte:</b> 7.705.568 m	<b>Este:</b> 376.987 m	<b>Coordenadas UTM DATUM WGS84 HUSO 19S</b>	<b>Norte:</b> 7.705.568 m	<b>Este:</b> 376.987 m
<b>Descripción del medio de prueba:</b> Camión encargado ingresando a proyecto en Patillos.			<b>Descripción del medio de prueba:</b> Camión encargado ingresando a proyecto en Patillos.

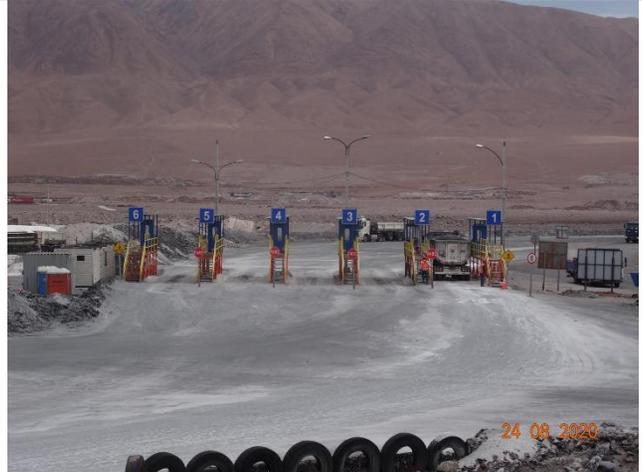
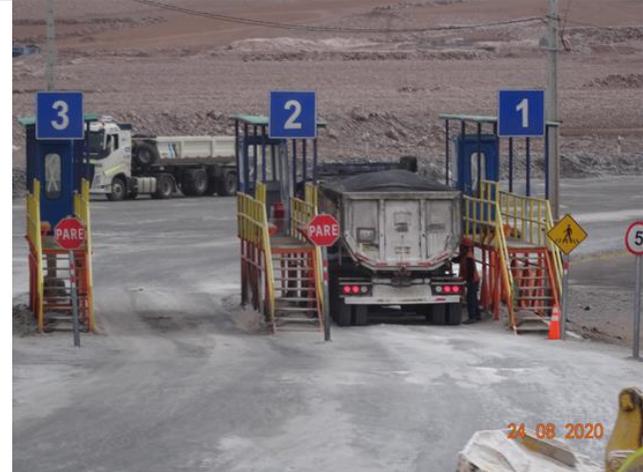
Se visitó zona de encarpado de camiones localizada en coordenadas UTM WGS84, 392.022 m; 7.690.216 m (huso 19 sur), la cual estaba conformada por 6 pistas de entrada y salida de camiones. Durante la permanencia en el lugar se constató la salida de un camión tolva, el que ingresó al pesaje y posteriormente se dirigió a una de las pistas de salida, donde fue encarpado por personal de la empresa antes de salir. Se constató también el ingreso de dos camiones tolva, los que se estacionaron sobre la pista N°2 donde fueron desencarpados por el personal de la empresa antes de hacer ingreso. (Fotografías 3,4,5 y 6)

<b>Fotografía 3.</b>	<b>Fecha:</b> 24-08-2020		<b>Fotografía 4.</b>	<b>Fecha:</b> 24-08-2020	
<b>Coordenadas UTM DATUM WGS84 HUSO 19S</b>	<b>Norte:</b> 7.690.216 m	<b>Este:</b> 392.022 m	<b>Coordenadas UTM DATUM WGS84 HUSO 19S</b>	<b>Norte:</b> 7.690.216 m	<b>Este:</b> 392.022 m
<b>Descripción del medio de prueba:</b> Zona de encarpado de camiones en área mina (Est.N°6)			<b>Descripción del medio de prueba:</b> Camión siendo encarpado antes de salir de la faena.

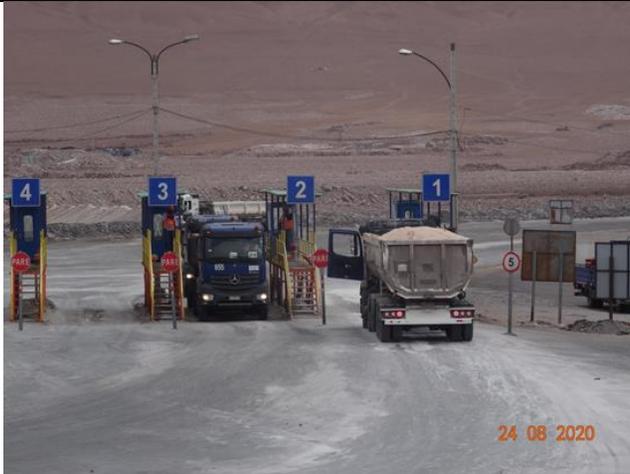
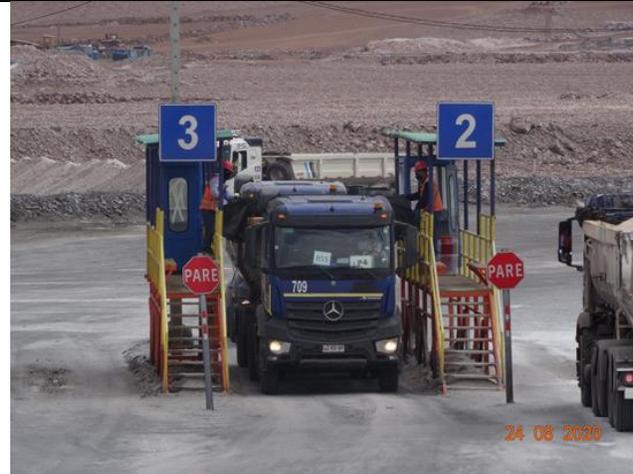
<b>Fotografía 5.</b>	<b>Fecha:</b> 24-08-2020	<b>Fotografía 6</b>	<b>Fecha:</b> 24-08-2020
----------------------	--------------------------	---------------------	--------------------------

<b>Descripción del medio de prueba:</b> A la izquierda camión ingresando a faena y siendo desencarpado. A la izquierda, camión saliendo de faena antes de encargar.	<b>Descripción del medio de prueba:</b> Camión en proceso de desencarpado haciendo ingreso a la faena.
---	--

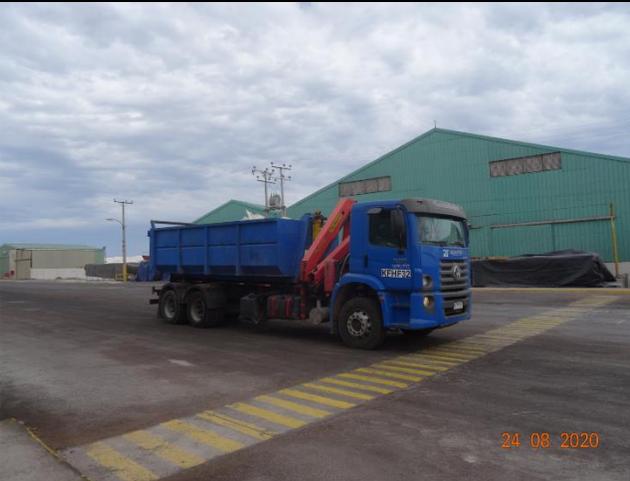
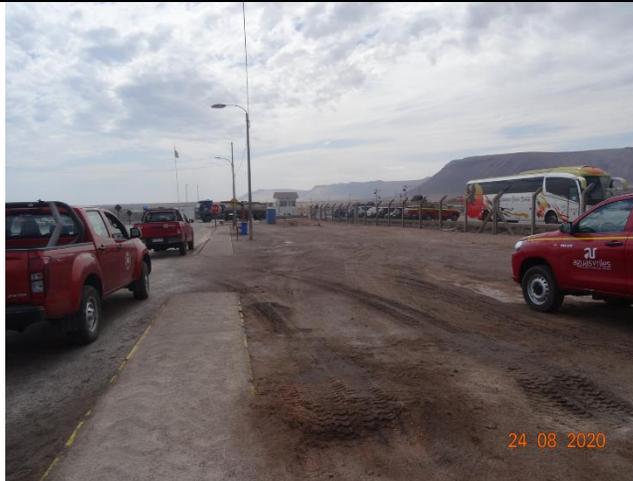
<b>Fotografía 7.</b>	<b>Fecha:</b> 24-08-2020	<b>Fotografía 8.</b>	<b>Fecha:</b> 24-08-2020
----------------------	--------------------------	----------------------	--------------------------

Durante la inspección ambiental fue posible constatar que los caminos interiores del proyecto se encontraban humectados (Fotografías 7 y 8). De acuerdo a lo señalado por el personal de la empresa, el agua de riesgo utilizada sería la obtenida a través de la Planta de Tratamiento de Aguas Servidas. De acuerdo a lo anterior, a través del punto 9 del acta de inspección (Anexo 1) se solicitó al titular enviar los “registros de retiro de agua para riego y exámenes de laboratorio asociados realizados, para los últimos 3 meses”. En Carta GOP N°11/2020 (Anexo 3), la empresa hizo entrega del registro de retiro de agua para riego y los exámenes de laboratorio realizados a ésta, para los últimos 3 meses (Junio, Julio y Agosto). Se dio revisión a dichos registros, constatándose que efectivamente la empresa está haciendo retiro de aguas para riego de caminos 5 veces por semana.

<b>Descripción del medio de prueba:</b> Camino humectado en sector Patillos.	<b>Descripción del medio de prueba:</b> Camino humectado en sector Patillos.
--	--

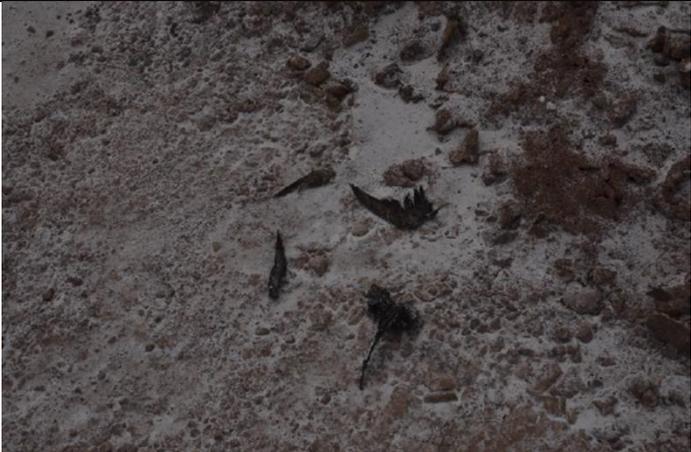
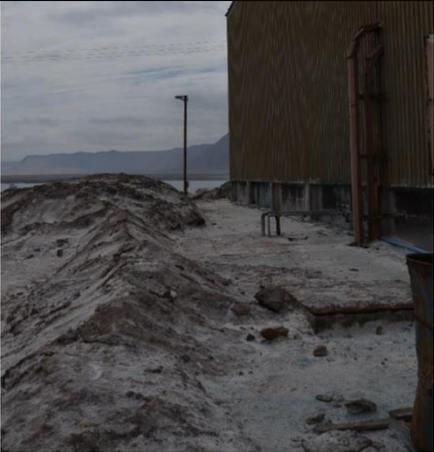
Se realizó un recorrido por las instalaciones del puerto, incluidos algunos galpones, observándose un total de 32 restos de carcasas (principalmente alas) de golondrinas de mar negra (Fotografía 9 y 10). Una vez consultado a Pablo Lagos, informó que estos restos serían carcasas que dejan los jotes que se alimentan a primera hora de las aves que cada día amanecen en las inmediaciones del sector. Las coordenadas donde se constataron los hechos corresponden a UTM WGS84 375.709m; 7.705.185m (huso 19 Sur).

<b>Fotografía 9.</b>	<b>Fecha:</b> 24-08-2020	<b>Fotografía 10</b>	<b>Fecha:</b> 24-08-2020
<b>Coordenadas UTM DATUM WGS84 HUSO 19S</b>	<b>Norte:</b> 7.705.185m <b>Este:</b> 375.709 m	<b>Coordenadas UTM DATUM WGS84 HUSO 19S</b>	<b>Norte:</b> 7.690.216 m <b>Este:</b> 392.022 m
<b>Descripción del medio de prueba:</b> Zona de encarpado de camiones en área mina (Est.N°6)		<b>Descripción del medio de prueba:</b> Camión siendo encarpado antes de salir de la faena.

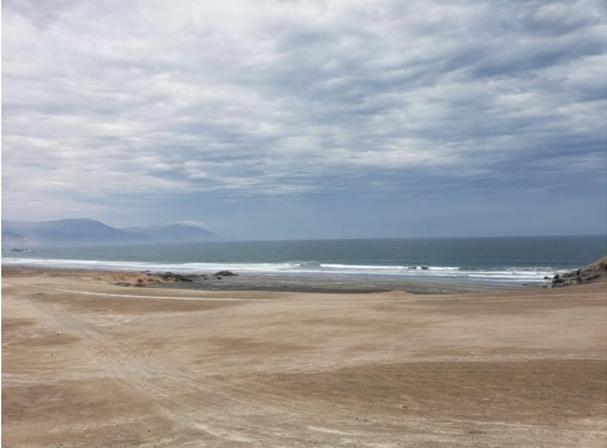
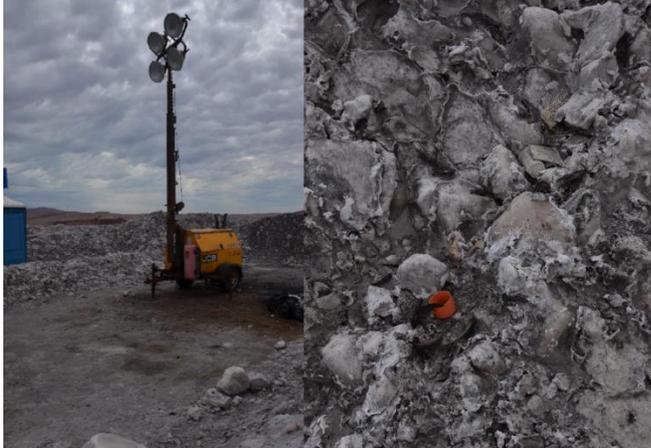
Se realizó una visita al punto de liberación de golondrinas de mar en el sector de Playa Chauca (Fotografía 11), coordenadas UTM WGS 84, 376.133 m; 7.697.669 m (huso 19 sur). Se constató que no existía evidencia de restos de golondrinas en la zona.

Se realizó un recorrido en el área de coordenadas UTM WGS 84, 392.609 m; 7.689.994 m (huso 19 sur), visualizándose un total de 43 restos de carcasas (principalmente alas) de golondrina de mar negra. Todos los restos de golondrinas encontrados, se encontraban en las inmediaciones de un equipo de torre iluminación móvil Marca Derco LTM9 TI4764 con cuatro focos (Fotografía 12), los cuales son utilizados para el trabajo de faena. Una vez consultado por el uso de este equipo, Pablo Lagos informa que éste no cumple con requisitos de la RCA, debido a que toda el área mina no ha sido evaluada en el SEIA, por razones de ser más antiguas a la creación de la normativa.

<b>Fotografía 11.</b>	<b>Fecha:</b> 24-08-2020	<b>Fotografía 12</b>	<b>Fecha:</b> 24-08-2020
<b>Coordenadas UTM DATUM WGS84 HUSO 19S</b>	<b>Norte:</b> 7.697.669 m <b>Este:</b> 376.133 m	<b>Coordenadas UTM DATUM WGS84 HUSO 19S</b>	<b>Norte:</b> 7.689.994 m <b>Este:</b> 392.609 m.
<b>Descripción del medio de prueba:</b> Playa Chauca (Estación N°5)		<b>Descripción del medio de prueba:</b> Sector Planta N°2 sistema de iluminación para labores propias del proyecto con restos de carcasas de Golondrina de Mar Negra.

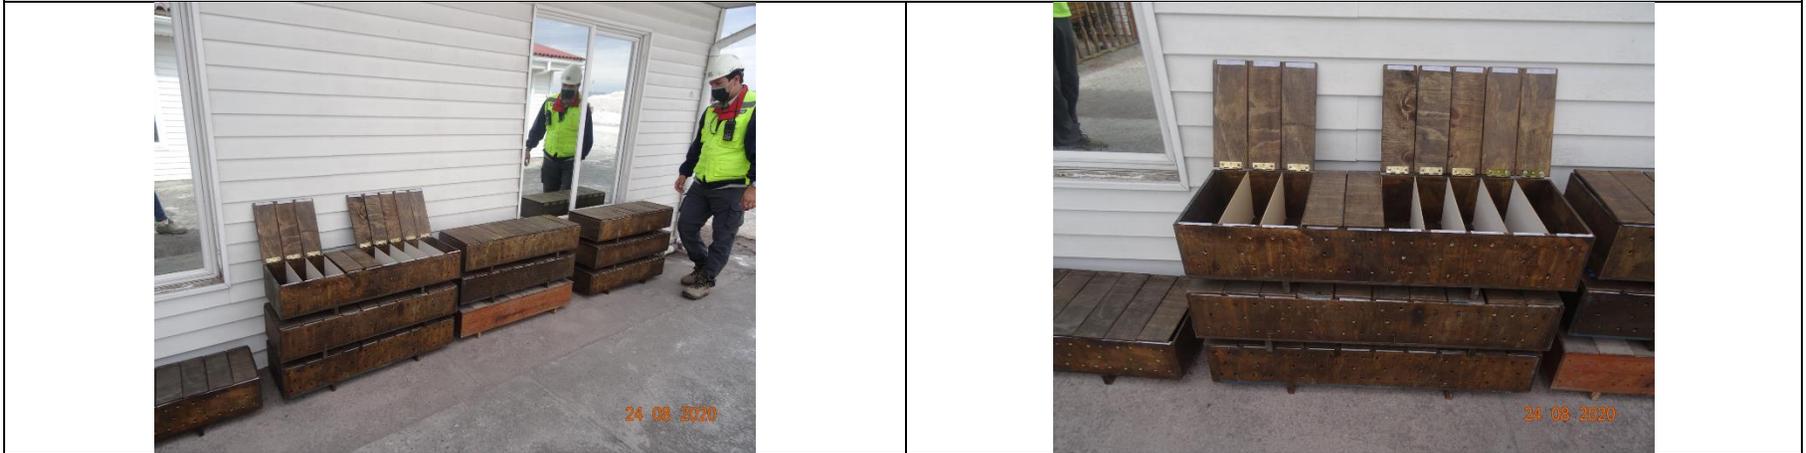
Se realizó un recorrido en el área de coordenadas UTM WGS 84, 392.039 m; 7.690.273m (huso 19 sur), visualizándose diez cajas de resguardo de Golondrinas de Mar (Fotografías 13 y 14), las cuales se encontraban vacías, debido a que ya la temporada de caídas había finalizado al momento de la visita. Cada una de estas cajas contaba con divisiones internas para albergar a diez golondrinas, es decir, existiría un total de 100 golondrinas como capacidad máxima.

<b>Fotografía 13.</b>	<b>Fecha:</b> 24-08-2020		<b>Fotografía 14.</b>	<b>Fecha:</b> 24-08-2020	
<b>Coordenadas UTM DATUM WGS84 HUSO 19S</b>	<b>Norte:</b> 7.690.273m	<b>Este:</b> 392.039 m	<b>Coordenadas UTM DATUM WGS84 HUSO 19S</b>	<b>Norte:</b> 7.690.273m	<b>Este:</b> 392.039 m
<b>Descripción del medio de prueba:</b> Oficina de resguardo de Golondrinas (Estación N°10).			<b>Descripción del medio de prueba:</b> Oficina de resguardo de Golondrinas (Estación N°10).

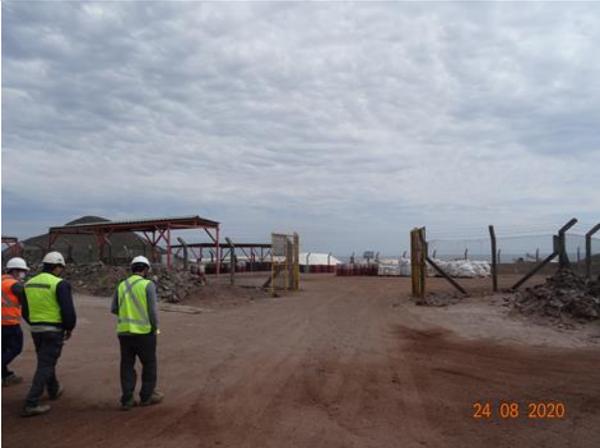
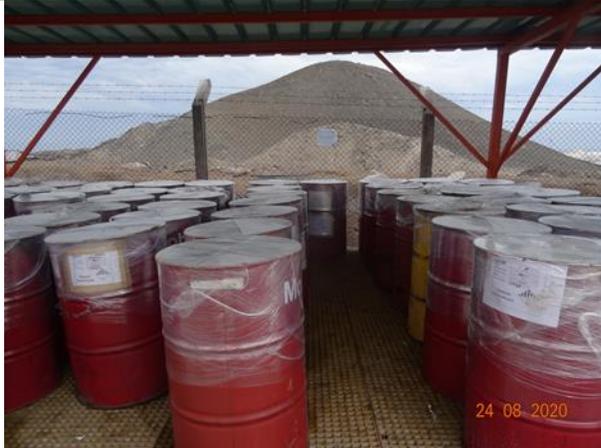
Se constató existencia de Patio de Almacenamiento Temporal de Residuos Peligrosos en coordenadas UTM WGS84 375.851 m; 7.704.839 m (huso 19 Sur) (Fotografía 15). Se entrevistó a Ricardo Farías, Administrador de Aguas y Riles, empresa contratada por K+S para el manejo de los residuos y aguas servidas, quien señaló que en este sitio se almacenaban temporalmente los residuos peligrosos generados por la empresa, los cuales consistían principalmente en aceite usado (Fotografía 16). Además, indicó que los residuos peligrosos serían transportados internamente hacia este patio de residuos por camiones de la empresa Aguas y Riles, y serían retirados para disposición final por la empresa Transportes Moscoso.

<b>Fotografía 15.</b>	<b>Fecha:</b> 24-08-2020	<b>Fotografía 16</b>	<b>Fecha:</b> 24-08-2020
<b>Coordenadas UTM DATUM WGS84 HUSO 19S</b>	<b>Norte:</b> 7.704.839 m <b>Este:</b> 375.851 m	<b>Coordenadas UTM DATUM WGS84 HUSO 19S</b>	<b>Norte:</b> 7.704.839 m <b>Este:</b> 375.851 m
<b>Descripción del medio de prueba:</b> Patio General de Residuos Peligrosos en puerto (Estación N°2)		<b>Descripción del medio de prueba:</b> Tambores de aceite usado dentro del Patio de Residuos.

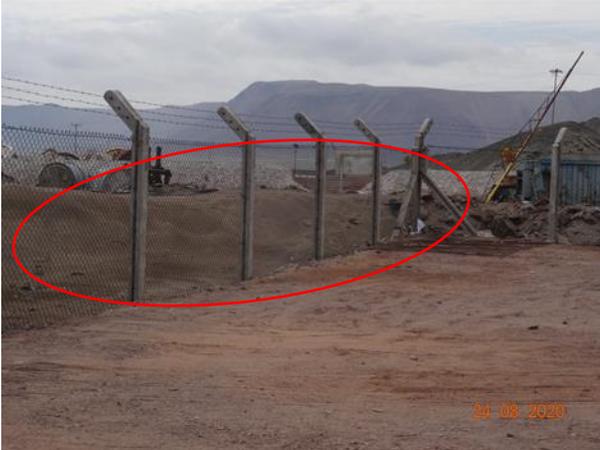
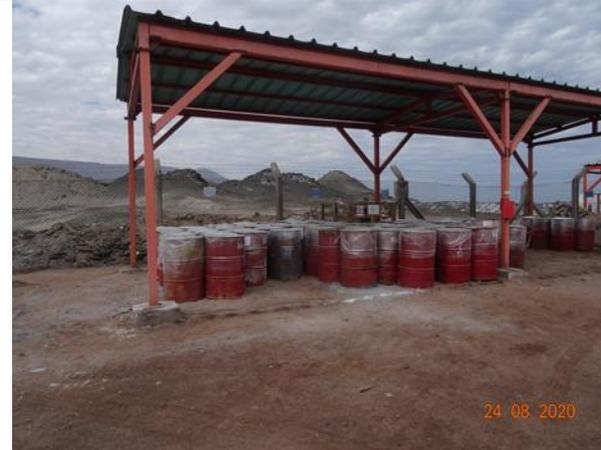
<b>Fotografía 17.</b>	<b>Fecha:</b> 24-08-2020	<b>Fotografía 18</b>	<b>Fecha:</b> 24-08-2020
-----------------------	--------------------------	----------------------	--------------------------

Se constató que el patio de almacenamiento de RESPEL estaba inserto dentro de un pretil y cierre perimetral, y encarpetao por una geomembrana de HDPE (Fotografía 17). Dentro del patio de almacenamiento de residuos existían 2 sectores de acopio de tambores sellados que se encontraban bajo un techo los cuales contenían materiales de contención de derrames y aceites usados. Éstos últimos se encontraban sobre una base metálica y un radier de hormigón (Fotografía 18). En otro sector del patio se apilaban contenedores rotulados como vacíos, lo cual se pudo constatar por el personal fiscalizador (Fotografía 17).

<b>Descripción del medio de prueba:</b> Pretil en Patio General de Residuos Peligrosos en puerto	<b>Descripción del medio de prueba:</b> Tambores apilados dentro de Patio de Residuos Puerto
--	--

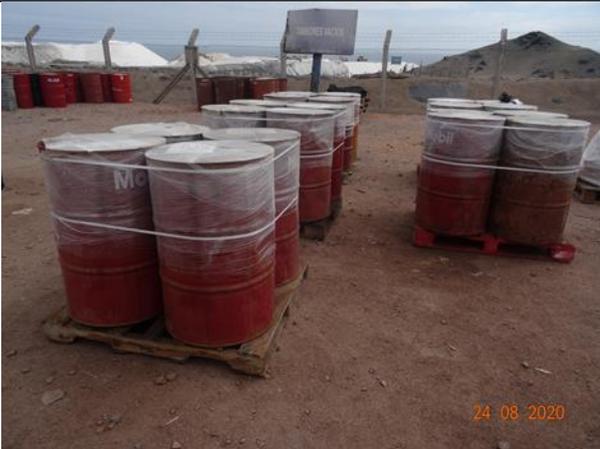
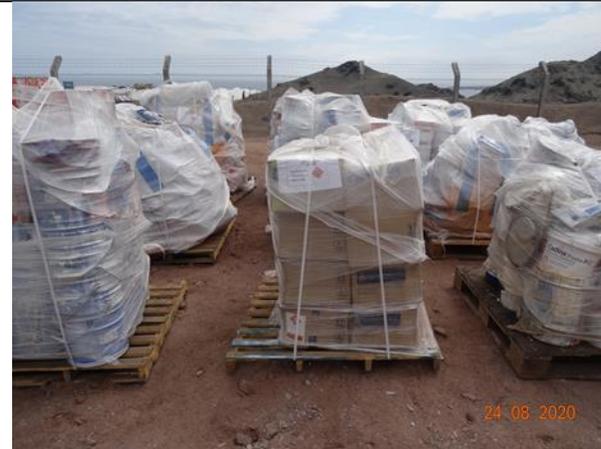
<b>Fotografía 19.</b>	<b>Fecha:</b> 24-08-2020	<b>Fotografía 20.</b>	<b>Fecha:</b> 24-08-2020
-----------------------	--------------------------	-----------------------	--------------------------

Se constató que en el centro del patio de almacenamiento de residuos se encontraban algunos tambores agrupados en 4 unidades, así como también había otro grupo de residuos apilados y segregados consistentes en residuos de pinturas y solventes, todos ellos dispuestos sobre pallets de madera (Fotografía 19 y 20). De acuerdo a lo señalado por personal de la empresa, se encontraban en esa posición debido a que serían retirados por Transportes Moscoso, lo que se pudo constatar por personal fiscalizador, debido a que a las 12:04 se observó el ingreso de camión de Transportes Moscoso conducido por el Sr Ricardo Gaete Moscoso, quien señaló que haría retiro de los residuos peligrosos del patio de almacenamiento temporal de RESPEL.

<b>Descripción del medio de prueba:</b> Tambores organizados para retiro.	<b>Descripción del medio de prueba:</b> Sector de acopio de residuos para retiro.
---	---

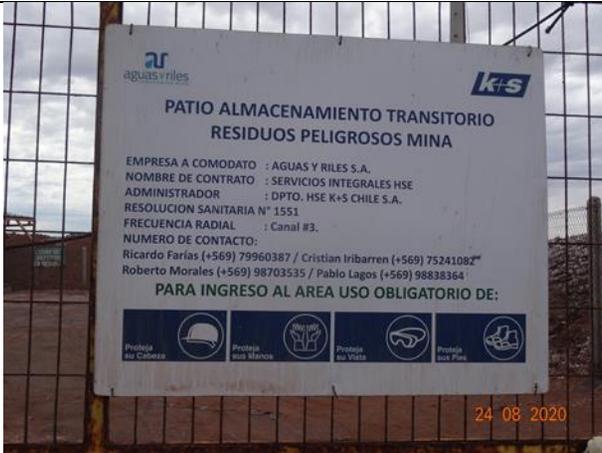
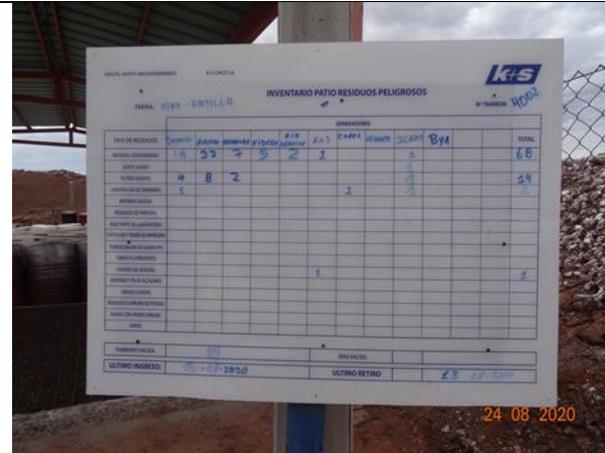
<b>Fotografía 21.</b>	<b>Fecha:</b> 24-08-2020	<b>Fotografía 22</b>	<b>Fecha:</b> 24-08-2020
-----------------------	--------------------------	----------------------	--------------------------

Se constató existencia de Patio de Almacenamiento Temporario de Residuos Peligrosos en coordenadas UTM WGS84 391.775 m; 7.690.283 m (huso 19 Sur). Se constató que el patio se encontraba cercado con un cierre perimetral metálico, el cual se encontraba con llaves al momento que se llegó al lugar, y fue abierto por personal de la empresa Aguas y Riles (Fotografía 21).

Al interior del patio de residuos existía un registro denominado "Inventario de Residuos Peligrosos" en el cual se indicaba fecha de último ingreso: 03-08-2020 y fecha de último retiro: 13-08-2020. El detalle de residuos almacenados, al momento de la inspección, según dicho registro era el siguiente: material contaminado, filtros usados, contención de derrames y envases de aerosol (Fotografía 22).

<b>Descripción del medio de prueba:</b> Patio de Residuos Peligrosos en sector mina (Estación N°9)	<b>Descripción del medio de prueba:</b> "Inventario de Residuos Peligrosos" en Estación N°9
--	---

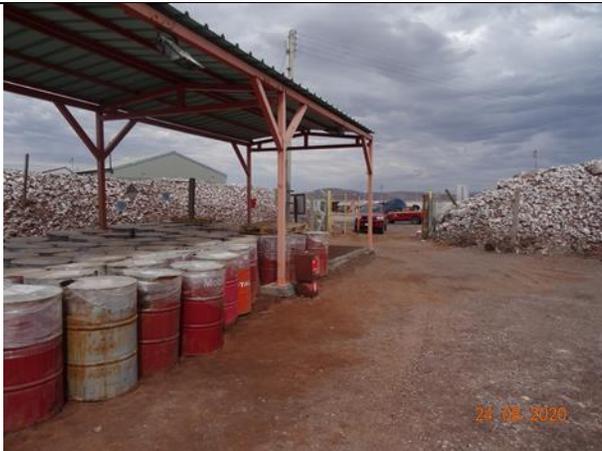
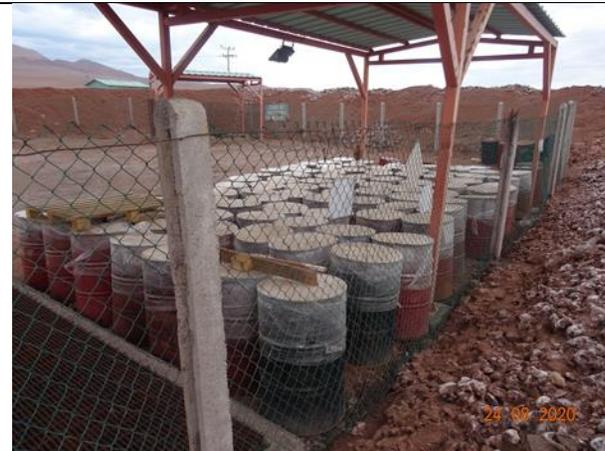
<b>Fotografía 23.</b>	<b>Fecha:</b> 24-08-2020	<b>Fotografía 24.</b>	<b>Fecha:</b> 24-08-2020
-----------------------	--------------------------	-----------------------	--------------------------

Se constató que dentro del patio se disponían tambores sellados con material contaminado y filtros usados, y un sector con tambores vacíos (fotografías 23 y 24).

<b>Descripción del medio de prueba:</b> Tambores al interior del Patio de Residuos.	<b>Descripción del medio de prueba:</b> Tambores al interior del Patio de Residuos.
---	---

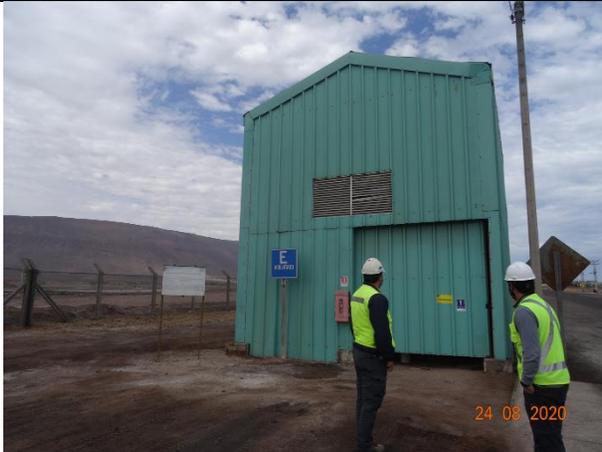
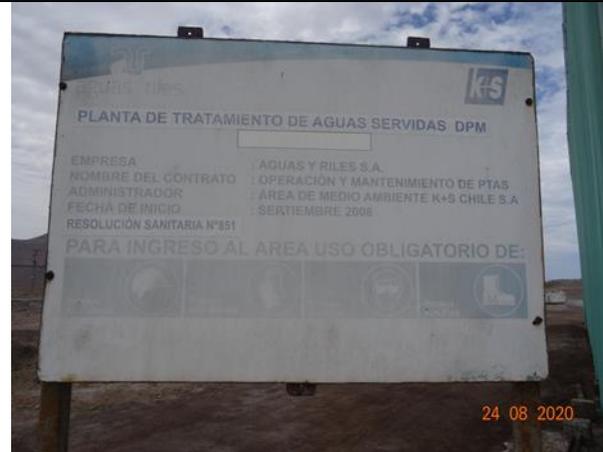
<b>Hecho (s):</b>	
<p><b><u>Hechos constatados durante la inspección ambiental.</u></b> Durante inspección ambiental del día 24 de agosto de 2020 fue posible constatar los siguientes hechos:</p> <p><b><u>Estación N°3 Planta de Tratamiento de Aguas Servidas sector puerto.</u></b> Se visitó la Planta de Tratamiento de Aguas Servidas (Fotografía 25, 26 y 27), localizada en coordenadas UTM WGS84 376.987 m; 7.705.505 m (huso 19 sur). De acuerdo a lo señalado por el Sr. Ricardo Farías, Administrador de Aguas y Riles, el ingreso de las aguas servidas a la planta provendría del casino, las duchas y los baños del proyecto, y funcionaría a través de un sistema de lodos activados. Se constató que la planta se localizaba dentro de sala con llave, permanecía en funcionamiento y no se percibieron olores.</p> <p><b><u>Examen de información de antecedentes solicitados mediante Acta de Inspección.</u></b> A través del ítem 9 del acta de inspección ambiental se solicitó al titular enviar para análisis por parte de la Superintendencia del Medio Ambiente los registros de retiro de agua de riego y exámenes de laboratorio realizados para los últimos 3 meses, para la Planta de Aguas Servidas fiscalizada, constatándose que los valores de los parámetros para el control bacteriológico no superan los 1,8 NMP/100 ml de coliformes fecales. Se constató además que los muestreos fueron realizados por Cesmec S.A. (ETFA).</p>

<b>Fotografía 25.</b>	<b>Fecha:</b> 24-08-2020		<b>Fotografía 26</b>	<b>Fecha:</b> 24-08-2020	
<b>Coordenadas UTM DATUM WGS84 HUSO 19S</b>	<b>Norte:</b> 7.705.505 m	<b>Este:</b> 376.987 m	<b>Coordenadas UTM DATUM WGS84 HUSO 19S</b>	<b>Norte:</b> 7.705.505 m	<b>Este:</b> 376.987 m
<b>Descripción del medio de prueba:</b> Vista general de la planta de tratamiento de aguas servidas (Estación N°3).			<b>Descripción del medio de prueba:</b> Letrero de identificación de planta de tratamiento de aguas servidas (Estación N°3).

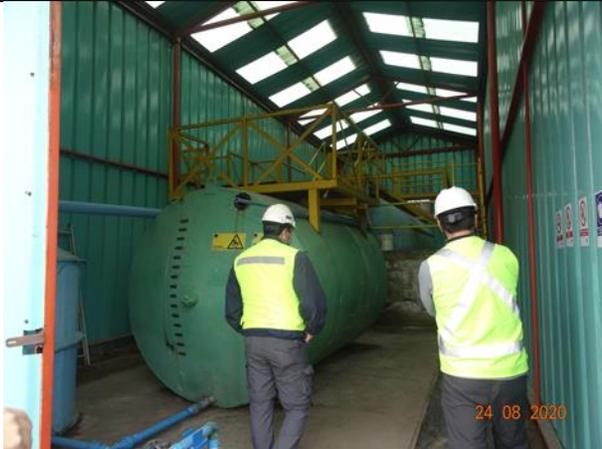
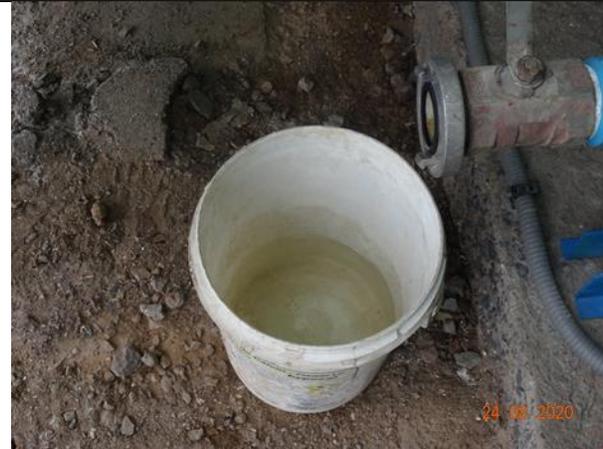
<b>Fotografía 27.</b>	<b>Fecha:</b> 24-08-2020		<b>Fotografía 28.</b>	<b>Fecha:</b> 24-08-2020	
<b>Coordenadas UTM DATUM WGS84 HUSO 19S</b>	<b>Norte:</b> 7.705.505 m	<b>Este:</b> 376.987 m	<b>Coordenadas UTM DATUM WGS84 HUSO 19S</b>	<b>Norte:</b> 7.705.505 m	<b>Este:</b> 376.987 m
<b>Descripción del medio de prueba:</b> Vista al interior de la PTAS			<b>Descripción del medio de prueba:</b> Agua para riego.
