INFORME TÉCNICO DE FISCALIZACIÓN AMBIENTAL

Programa de Cumplimiento

FÁBRICA DE MUEBLES CÉSAR MIGUEL FUENTES MUÑOZ

DFZ-2020-3079-XIII-PC

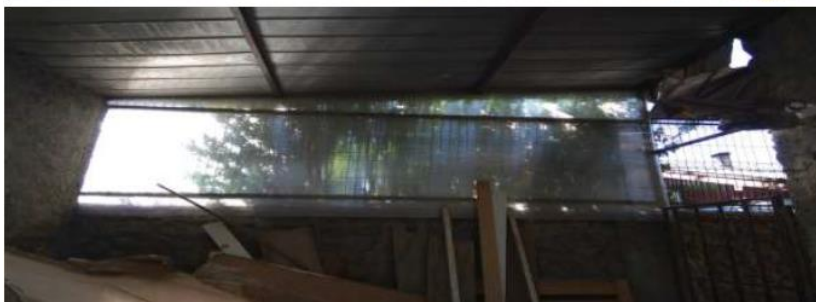
Imagen N°7

Descripción del medio de prueba: Vista interior costado lateral, condición inicial (planchas traslúcidas)

N°	Acción	Plazo de ejecución	Comentarios	Resultados de la Fiscalización
1	Cambio de fachada del frontis del primer piso y mejoramiento en murallas de costados laterales del primer nivel de la propiedad mediante instalación de tablero OSB y Espumas de aislación acústica.	Fecha inicio. 06-02-2020 Fecha término:06-04-2020	Su implementación será paulatina durante el transcurso del desarrollo del PDC y se utilizaran materiales que faciliten la aislación y efectos acústicos del recinto. Se utilizaran materiales como: ladrillo fiscal, lata negra de 1,2 mm, policarbonato 6mm para costados laterales, tablero OSB 9mm y espumas de aislación acústica. Las dimensiones iniciales del Frontis, en el primer piso son: 3,24 m de alto x 9,56 m de largo x 5mm de espesor. Las cuales aumentaran su espesor a 160mm. Respecto de los costados laterales, estos se mejoraran mediante la instalación de policarbonato y tablero OSB de 6 mm y 9 mm de espesor respectivamente; hasta 15 y 3 metros longitudinales desde pared interna del frontis respectivamente a cada frente de trabajo, a los cuales se adicionaran espumas de aislación acústica de entre 35 y 40 mm de espesor con densidades de entre 21 y 25 kg/m3. Para mayores detalles de dimensionamiento ver anexo de planos. Se verificara el cumplimiento de esta acción mediante fotografías fechadas y georreferenciadas del estado anterior y posterior a la acción. Del mismo modo se acompañaran las boletas y/o Facturas de los materiales utilizados y de ser necesario sus fichas técnicas que acreditan la propiedad de aislantes acústicos de los productos empleados. En el caso de rendijas y aberturas como solicita dentro de sus atribuciones la SMA, se evaluara su cierre según condición las cuales se reportaran en el respectivo informe final.	<p>Los trabajos de mejoramiento en el frontis finalizaron el : 14-03-2019, y los trabajos en los costados laterales el 31-03-2020.</p> <p>El titular adjuntó verificadores que dan cuenta de la implementación muralla en frontis y e instalación de espuma aislante en costados laterales de la Fábrica. Como medio de verificación, el titular entregó:</p> <ul style="list-style-type: none"> -Cotización N° 22603 materiales para mejora fachada, puertas y portón de acceso. - Facturas electrónica N°29267, N°31244, y N° 107745564 de compra de espuma de aislación acústica para cotados laterales y láminas acústicas. - Ficha técnica genérica de la espuma de aislación acústica. - Fotografías fechada condición inicial y final para frontis de la fábrica (imágenes N° a 4) y para los costados laterales (imágenes N° 5 y 6). <p>En vista de lo anterior, se concluye ejecutada la acción N°1.</p>

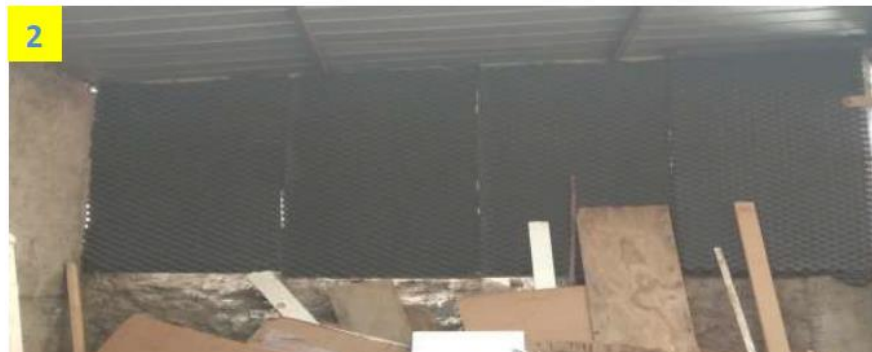
Fotografía6

Descripción del medio de prueba: Vista interior costado lateral, condición final (aislante acústico)

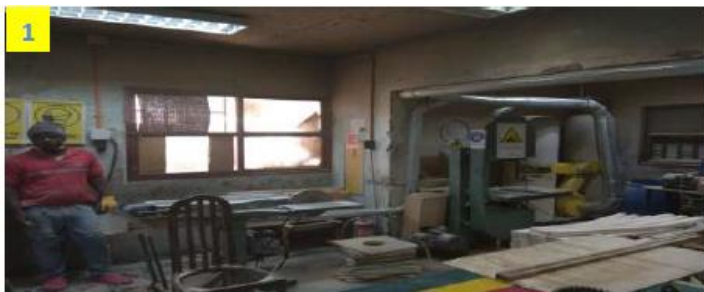
Imagen N°7

Descripción del medio de prueba: Ventanas con vidrios rotos primer piso (condición inicial)

2	Se cambiarán todos los vidrios defectuosos y/o ausentes por vidrios de al menos 4 mm.	Fecha inicio. 06-02-2020 Fecha término:06-03-2020	Se presentara a la SMA como medio de verificación fotografías fechadas y georreferenciadas donde se aprecie la instalación de los nuevos vidrios, junto con las boletas y/o facturas asociadas al costo de los materiales y/o implementación de la medida. Ver cotización 02720 en anexo acción 2.	<p>El titular adjunta verificadores que dan cuenta de la ejecución del recambio de vidrios en el primer, segundo y tercer piso de la Fábrica de muebles, trabajo finalizados el 19-03-2019:</p> <ul style="list-style-type: none"> - Cotización N° 2720 para el recambio de 9 vidros a vidrios de 4mm.

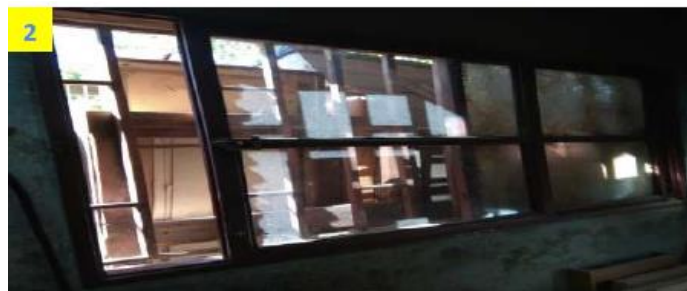
Imagen N°8

Descripción del medio de prueba: Ventanas reparadas primer piso (condición final)

<p>- Fotografías condición inicial y final (imágenes N° 7 a N°10)</p> <p>En vista de lo anterior, se concluye ejecutada la acción N°2.</p>
3	Mejoramiento de accesos a instalaciones. Esto es; puerta y portón de acceso al recinto	<p>Fecha inicio. 06-02-2020</p> <p>Fecha término:06-04-2020</p>	<p>Se utilizarán materiales que generen una adecuada aislación acústica (lata negra 1,2 mm, tablero OSB 9mm, así como espuma acústica en cara interior de puerta y portón de acceso) que, además permita una facilidad de tránsito durante las operaciones de fabricación de productos de la instalación. Dimensiones puerta de acceso: 87,5 cm. De ancho x 186 cm de alto, dimensiones de portón: 2,97 m de largo x 1,86 m de alto. En ambos casos con un espesor actual aproximado de 35 mm, mientras que el espesor de la espuma de aislación acústica será entre 35 a 40 mm.</p>	<p>El titular da cuenta de la ejecución de mejoramientos al portón, y puerta de acceso, mediante fotografías de la condición inicial y final (Imágenes N° 11 a 13). La espuma instalada en la puerta de acceso consta de 80 mm y la del portón de acceso de 90 mm, lo que es superior a lo comprometido.</p> <p>En vista de lo anterior, se concluye ejecutada la acción N°3.</p>

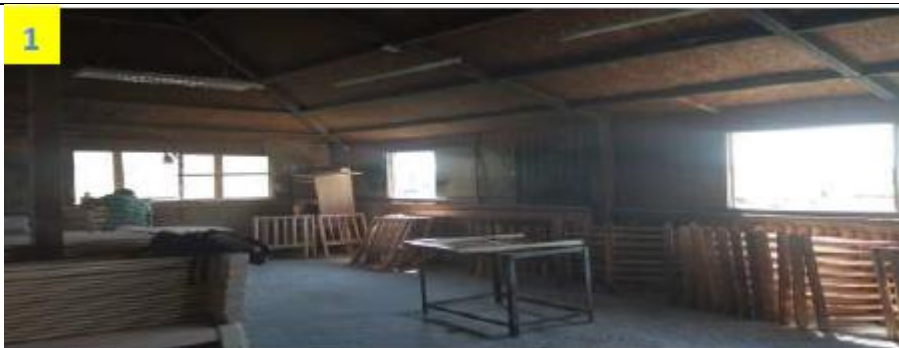
Imagen N°9

Descripción del medio de prueba: Ventanas con vidrios rotos tercer piso (condición inicial)

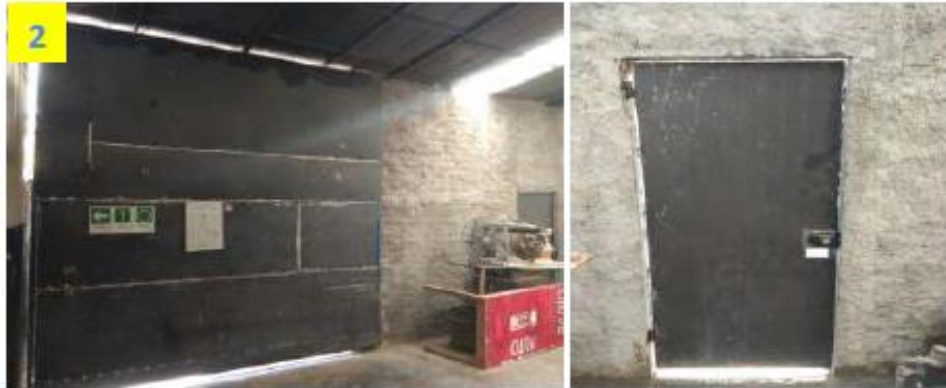
Imagen N°11

Descripción del medio de prueba: Condición inicial portón de acceso.

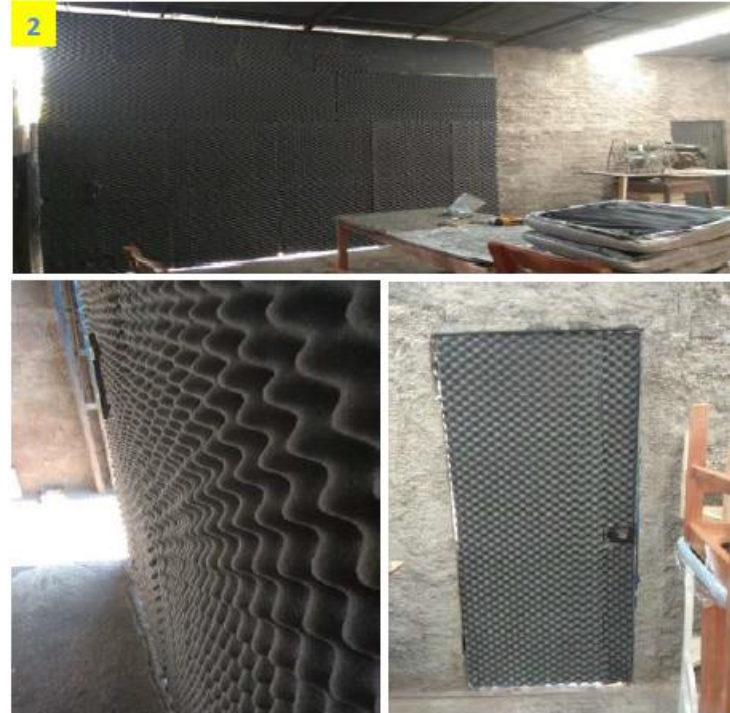
Imagen N°12

Descripción del medio de prueba: Condición final portón y puerta de acceso. Se observa instalación de espuma aislante en puerta y portón de acceso.

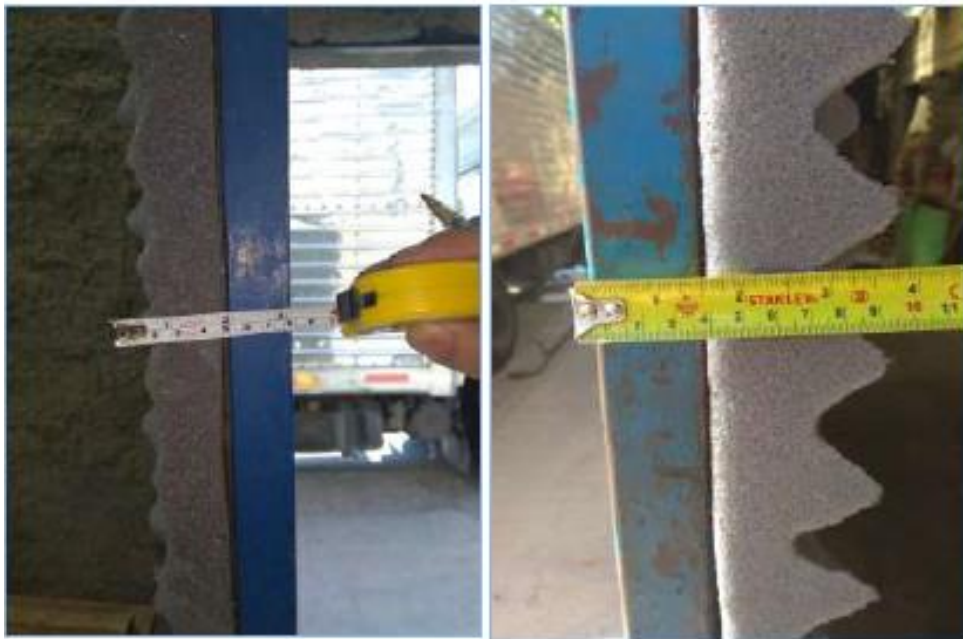
Imagen N°13

Puerta de acceso, 80 mm

Portón de acceso, 90 mm

Descripción del medio de prueba: Condición final portón y puerta de acceso. Se observa instalación de espuma aislante en puerta y portón de acceso.
