## INFORME TÉCNICO DE FISCALIZACIÓN AMBIENTAL

### Inspección de Ambiental

### FÁBRICA DE CÁTODOS PERMANENTES DE ACERO INOXIDABLE

DFZ-2020-2281-II-RCA

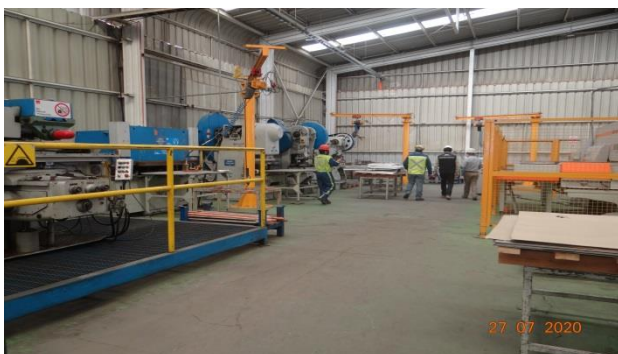
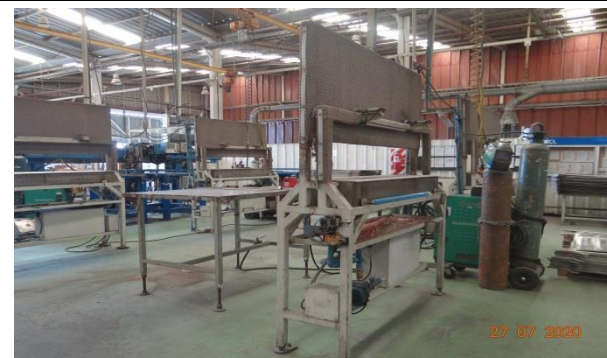
| <b>Descripción del medio de prueba:</b> Se observa área de producción de cátodos, máquinas donde se realiza el ranurado y dimensionamiento de placas de acero inoxidable. | | | <b>Descripción del medio de prueba:</b> Se aprecia maquinaria donde se realiza el dimensionamiento de las placas de acero inoxidable. | | |

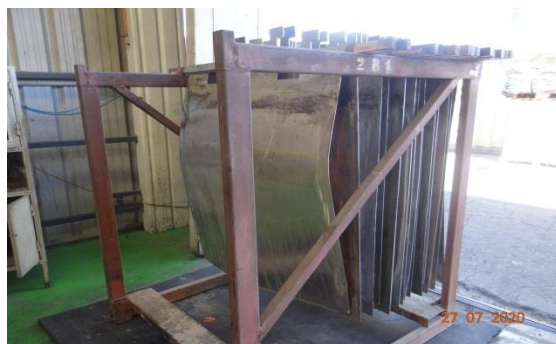
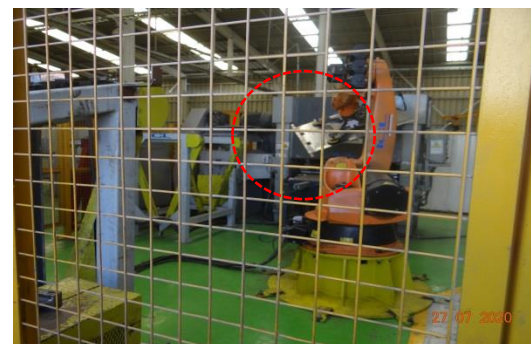
- Se constató láminas de acero inoxidable en un rack antes de someterse al proceso de mantención (ver fotografía N°3).
- Según lo mencionado por el Sr. Alejandro Hernández, Jefe de Planta, en el sistema de mantención se realizan labores de alisado de la lámina de cátodo y de la barra de sujeción. Al inicio del proceso se constató rack con láminas de cátodos defectuosas (ver fotografía N°3), que serán sometidas al proceso de mantención. Durante el recorrido se constató 6 fases: alisamiento del cátodo, enderezado de barra, luego limpieza y pulido de la lámina, para posteriormente pasar a una segunda máquina de alisado (ver fotografía N°4), verificación la verticalidad y reposición de los bordes de la lámina. Respecto al proceso, se constató 5 máquinas robotizadas las cuales trabajan en dos secciones, la primera en proceso de alisado y la segunda en el proceso de limpieza y pulido para posteriormente pasar a una segunda etapa de alisado (ver fotografías N°5 y N°6). Siguiendo con el recorrido se constató operarios de la empresa a la salida de la segunda etapa de alisamiento verificando visualmente la verticalidad de la lámina y otros operarios realizando labores de reposición de los bordes en las mesas posturas de bordes (ver fotografías N°7 y N°8). Respecto a este punto, el Sr. Hernández señaló que los bordes (ver fotografía N°9) son provistos por sus clientes (dueños de los Cátodos) pudiendo ser de tipo: ABS, Polipropileno o polietileno. Agregó además que los bordes que no son usados o defectuosos son devueltos a los clientes.

| <b>Descripción del medio de prueba:</b> Se aprecia rack con placas de acero inoxidable defectuosas, al inicio del proceso de mantención de placas de acero inoxidable. | | | <b>Descripción del medio de prueba:</b> En imagen se observa maquinaria computarizada (robot) que manipula las placas de acero inoxidable defectuosas. | | |

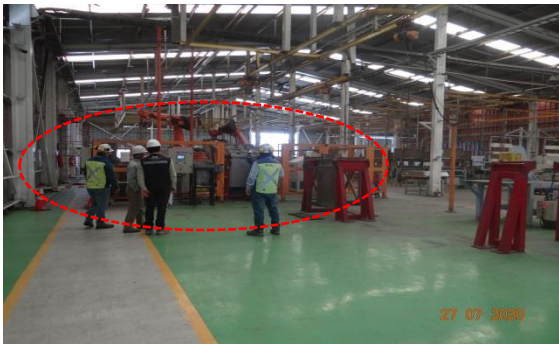
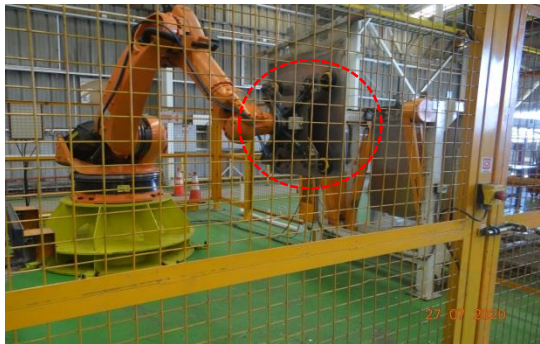
| Descripción del medio de prueba: Se observa área de manipulación de planchas de acero inoxidable defectuosas, las que son perfiladas y reparadas. | | | | Descripción del medio de prueba: Maquinaria disponiendo plancha reparada en rack, para luego ser revisada por los operarios. | | | |

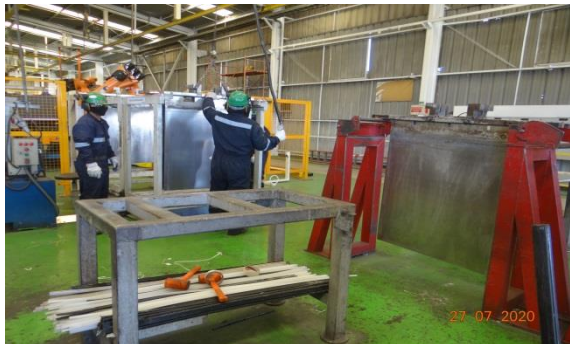
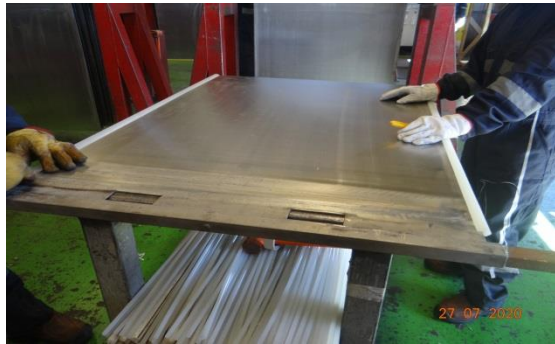
| Descripción del medio de prueba: Se observa revisión manual de la plancha de acero inoxidable por parte de los operarios de ICL, para luego poner los bordes plásticos. | | | | Descripción del medio de prueba: Se observa mantención de la plancha de acero inoxidable donde se están disponiendo los bordes plásticos a la plancha, proceso manual por parte de los operarios de ICL. | | | |

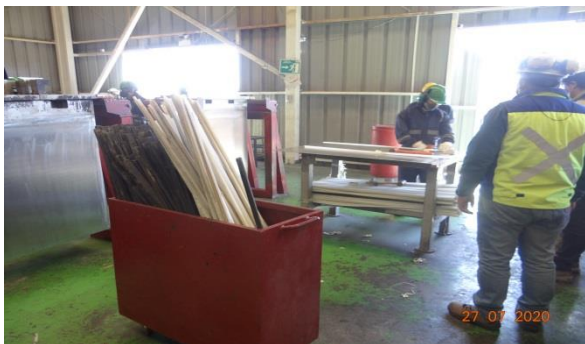
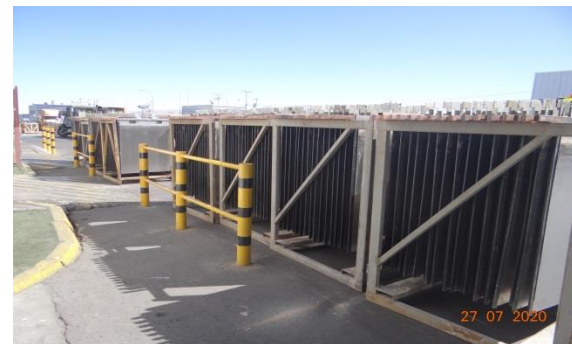
- Los cátodos son dispuestos en rack fuera de la nave de mantención para luego mediante grúa horquilla llevarlo a los patios transitorios para su traslado al cliente respectivo (ver fotografía N°10).

| <b>Descripción del medio de prueba:</b> Se observa área de trabajo, donde los operarios de ICL realizan postura de bordes a las placas de acero inoxidable. Cabe señalar que en este proceso no hay emisiones líquidas ni residuos peligrosos que se puedan generar, toda vez que la maniobra que se realiza es la postura de bordes plásticos o de goma a la plancha de acero inoxidable que fue perfilada, mejorando su verticalidad con respecto a la barra del cátodo. | | | | <b>Descripción del medio de prueba:</b> Se observa acopio de planchas de acero inoxidable en rack para ser transportadas hasta los distintos clientes de ICL. | | | |

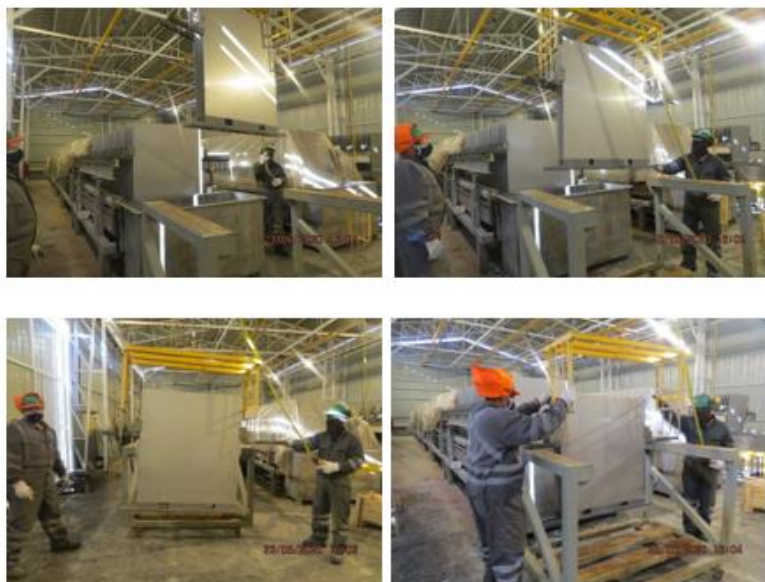
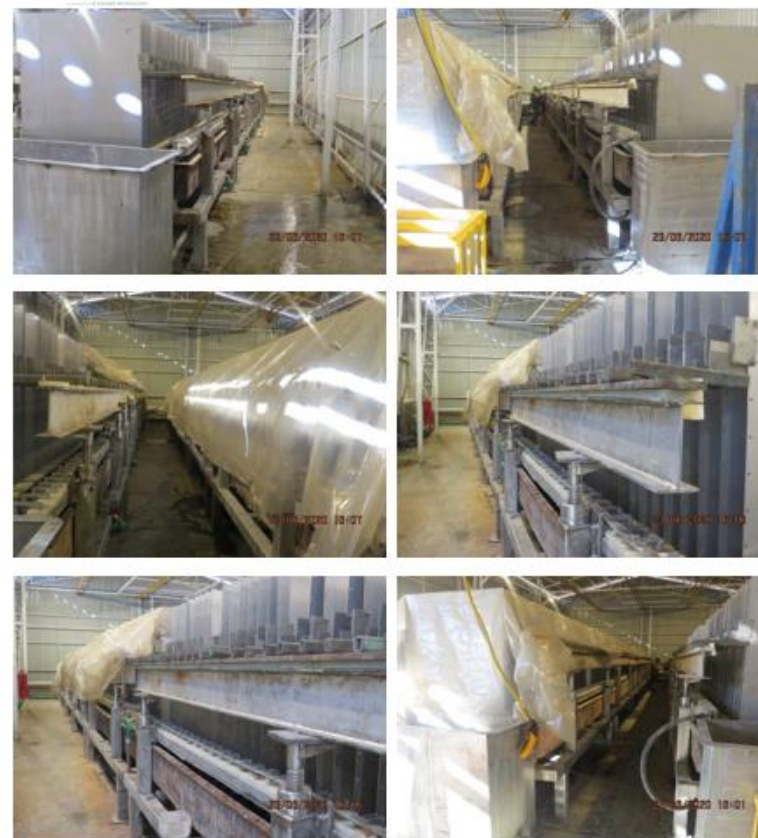
**Registro 1.**

**Descripción medio de prueba:** Se aprecia registro fotográfico provisto por el titular el cual refleja el proceso de producción de cátodos de acero inoxidable. En imagen se observa operarios manipulando las láminas de acero inoxidable una vez instalada la barra vertical.

**Descripción medio de prueba:** Se aprecia proceso de depositación, donde los cátodos son dispuestos en las naves para el proceso electrolítico de la barra de acero inoxidable.

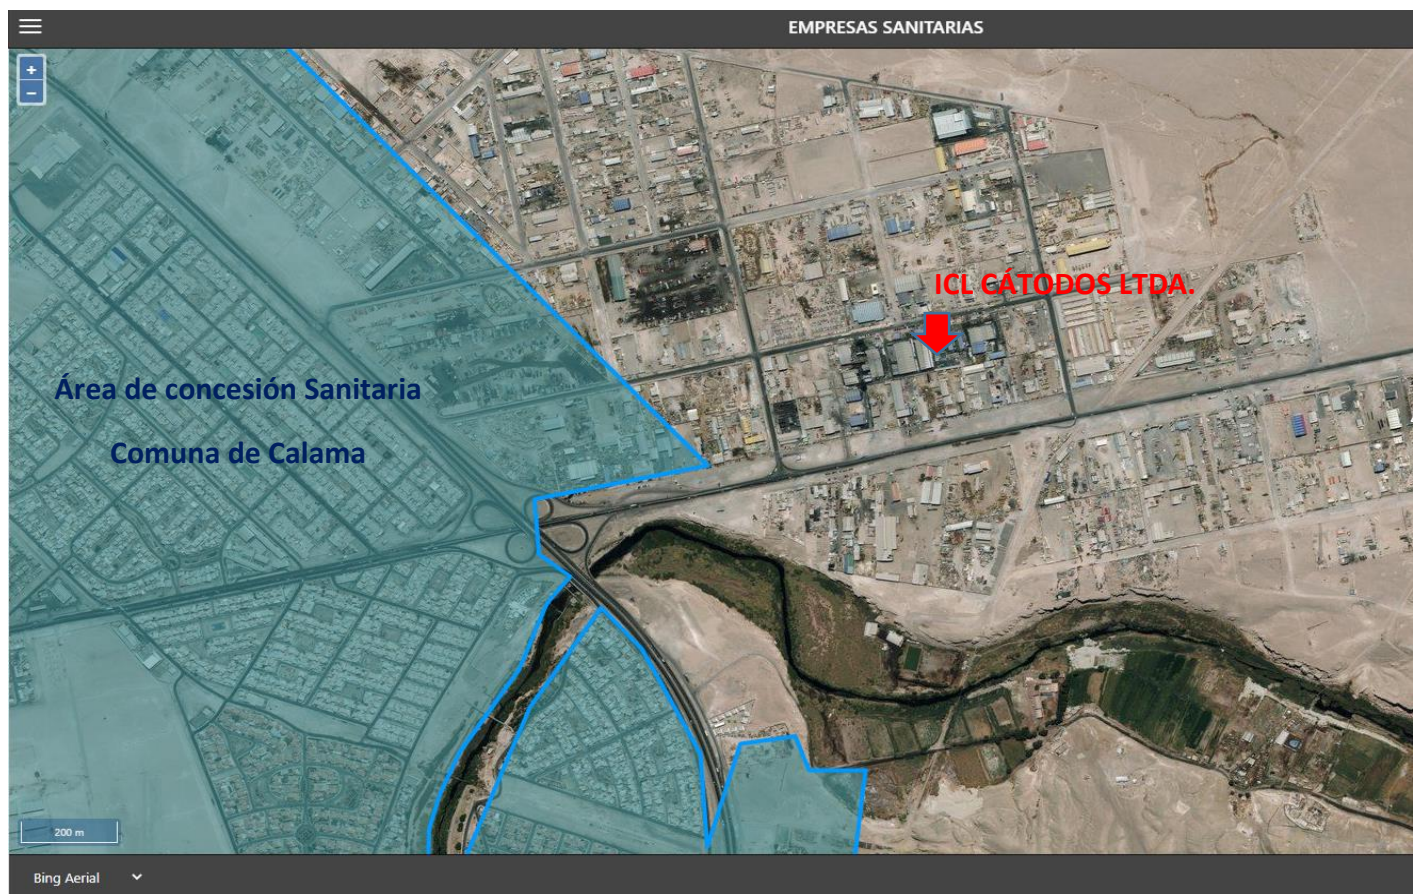
### Registro 10.

Fuente: Geo nodo Superintendencia de Servicios Sanitarios<sup>1</sup> Concesión Sanitaria Comuna de Calama.

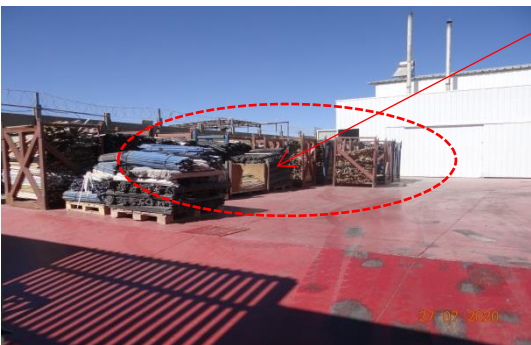
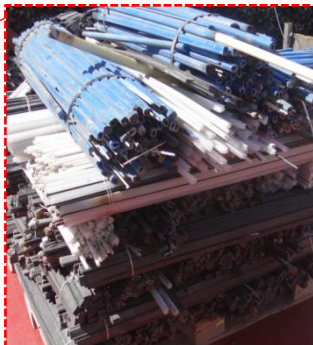
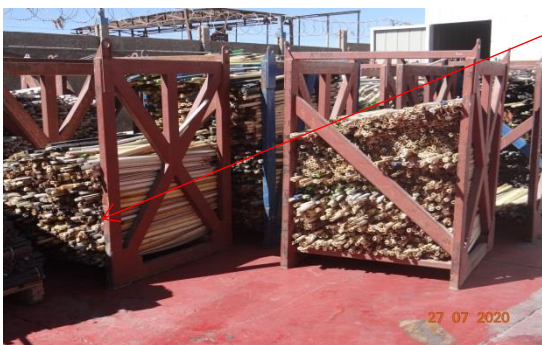
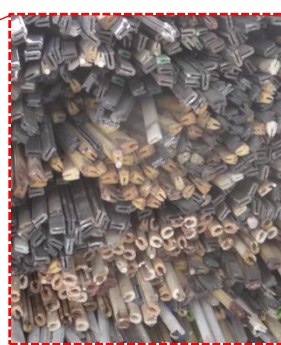
| Descripción del medio de prueba: Se observa área de acopio transitorio de bordes, los cuales, según declaraciones de la empresa, estos son devueltos a los clientes para los cuales realizan las mantenciones. | | | | | | | | Descripción del medio de prueba: Se observa pallet con bordes ordenados, los cuales están dispuestos en rack y sobre losa de hormigón. – | | | | | | | |

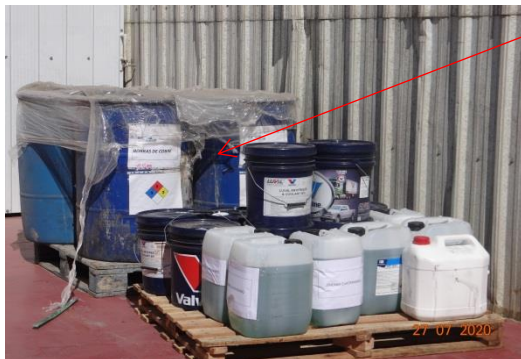
| <p><b>Hechos:</b></p> <p><b>Patio de Almacenamiento transitorio de Bordes y Borrás.</b></p> <ul style="list-style-type: none"> <li>- Se constató una serie de rack con bordes de cátodos de distinto material (ver fotografías N°11 y N°12) los cuales según lo mencionado por el Sr. Alejandro Hernández, Jefe de Planta, una vez de clasificarlos, bordes no contaminados, son devueltos a los clientes tales como: Radomiro Tomic, Saldívar, etc.</li> <li>- En el mismo patio de almacenamiento se constató un pallet con 4 tambores de coloración azul sellados (ver fotografía N°13), estos tenían indicación de borras de cobre con peso de 1680 kg.</li> <li>- Aledaño al sector anterior, se constató 1 pallet con 7 tarros y 7 bidones que en sus etiquetas señalan Luval Antifreeze (anticongelante) y amonio cuaternario, respectivamente (ver fotografía N°14).</li> <li>-</li> </ul> |

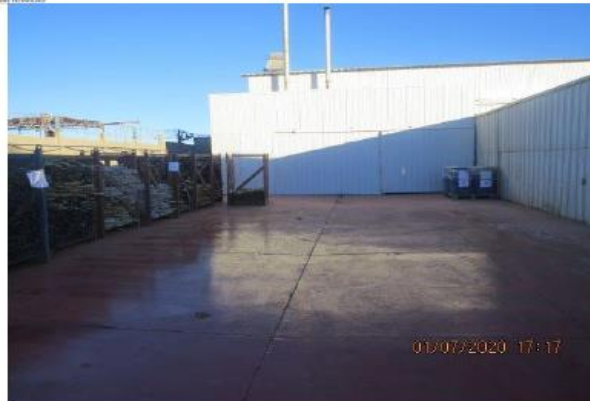
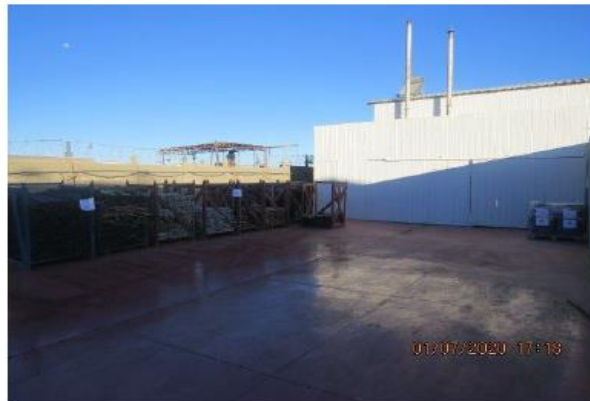
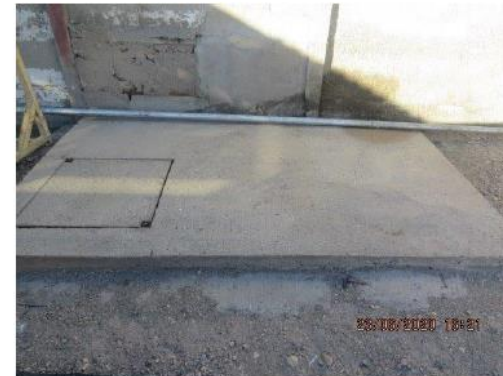
SUMIDERO PATIO TRANSFERENCIA

- Se constató que el perímetro interno de la nave no hay un sistema de colección ante posibles derrames (ver fotografía N°17). La situación por la parte externa no es distinta, no se observó alguna canaleta de contención (ver fotografía N°18), en este mismo orden de ideas, se constató manchas de distinta coloración que provienen desde la nave de electro deposición. Al respecto, el Sr. Hernández indicó que esto se provocaba por la condensación en las mañanas en las paredes externas, lo que humedecía el contorno de la nave y el suelo aledaño.

- f) Contención de emanaciones u olores a sectores aledaños y a la comunidad: Modificar portones existentes en la nave, se incorporará a cada portón, una puerta de acceso con el propósito de desarrollar actividades con los portones permanentemente cerrados evitando posibles emanaciones u olores a las áreas circundantes o a la comunidad.

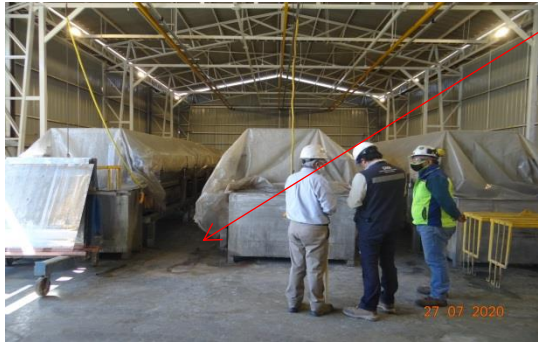
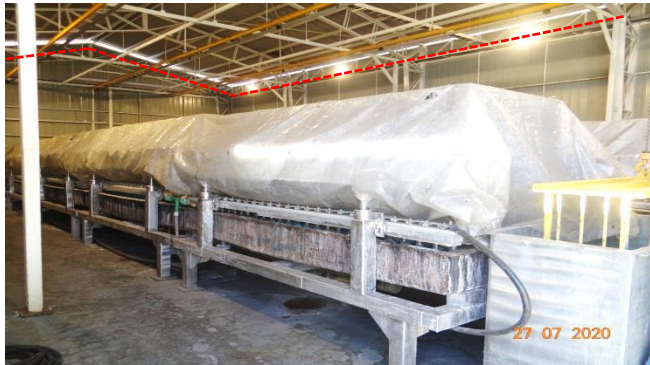
| <b>Descripción del medio de prueba:</b> En fotografía se aprecia interior de la nave de electroplating. Además, es posible ver 3 líneas cubiertas por un plástico. | | <b>Descripción del medio de prueba:</b> Interior del galpón donde se desarrolla el proceso de electroplating (electrodeposición) o bien llamado recubrimiento de la barra electrolítica. | |
