INFORME TÉCNICO DE FISCALIZACIÓN AMBIENTAL

PLANTA REVISIÓN TÉCNICA LA SERENA

NOVIEMBRE 2020

DFZ-2020-2594-IV-NE

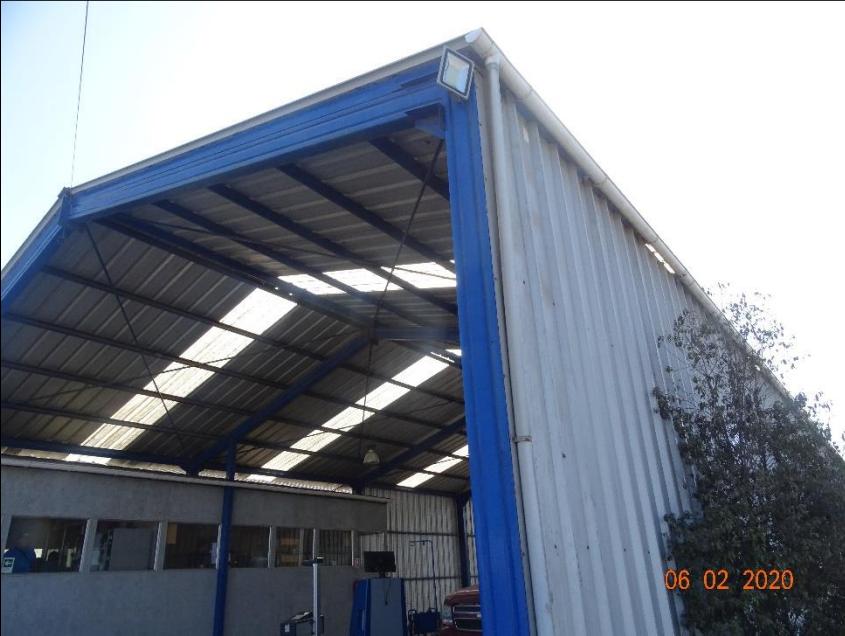
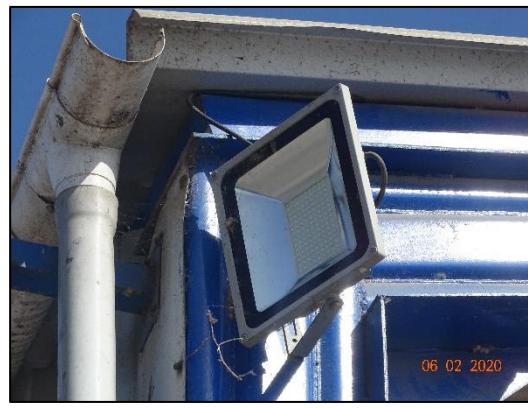
Fotografía 1 Fecha: 06-02-2020			Coordenadas UTM DATUM WGS84 HUSO 19s Norte: 6.688.744 mS Este: 286.218 mE
Descripción del medio de prueba: Vista detalle de luminaria LED HALUXLED, modelo 50 W, de 50 W de potencia.			
Fotografía 2 Fecha: 06-02-2020	Coordenadas UTM DATUM WGS84 HUSO 19s Norte: 6.688.754 mS Este: 286.185 mE	Fotografía 3 Fecha: 06-02-2020	Coordenadas UTM DATUM WGS84 HUSO 19s Norte: 6.688.759 mS Este: 286.185 mE
Descripción del medio de prueba: Vista general de galpón que comprende la Planta de Revisión Técnica, con luminaria LED HALUXLED, modelo 50 W, de 50 W de potencia.		Descripción del medio de prueba: Placa de luminaria LED HALUXLED, modelo 50 W, de 50 W de potencia.

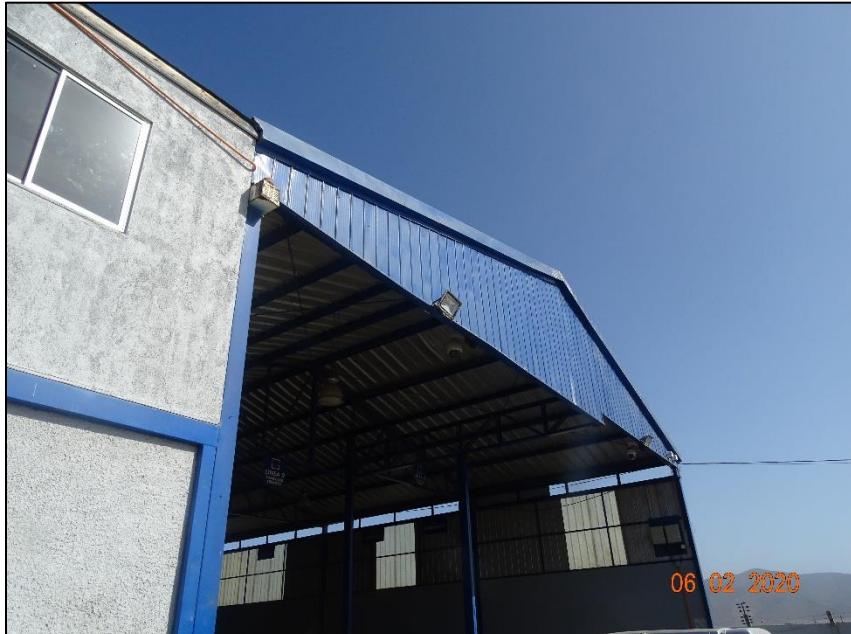
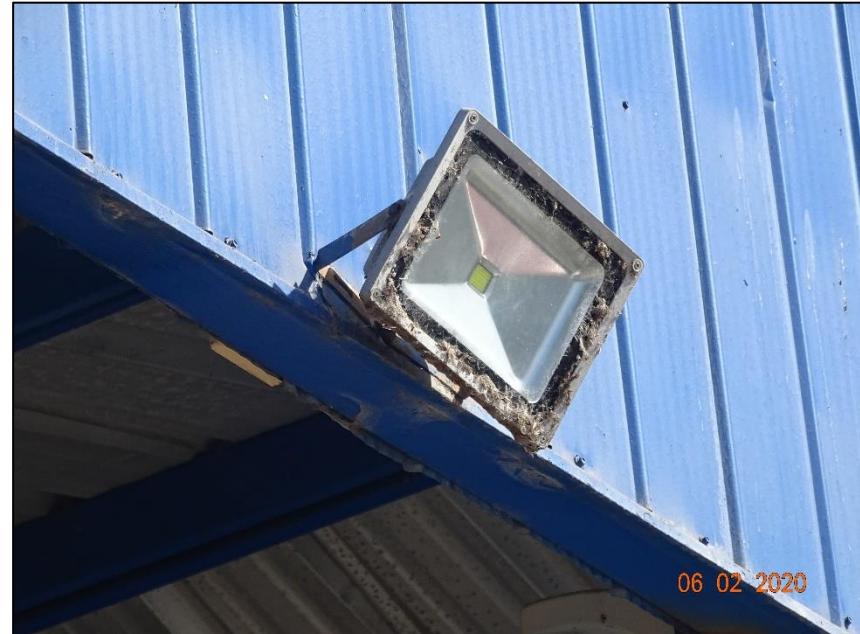
Fotografía 4	Fecha: 06-02-2020	Fotografía 5	Fecha: 06-02-2020
Coordenadas UTM DATUM WGS84 HUSO 19s	Norte: 6.688.758mS Este: 286.224 mE	Coordenadas UTM DATUM WGS84 HUSO 19s	Norte: 6.688.760 mS Este: 286.223 mE
Descripción del medio de prueba: Vista general de galpón que compone la Planta de Revisión Técnica, con luminaria LED en entrada.		Descripción del medio de prueba: Vista detalle de luminaria LED en entrada de galpón de Planta de Revisión Técnica.

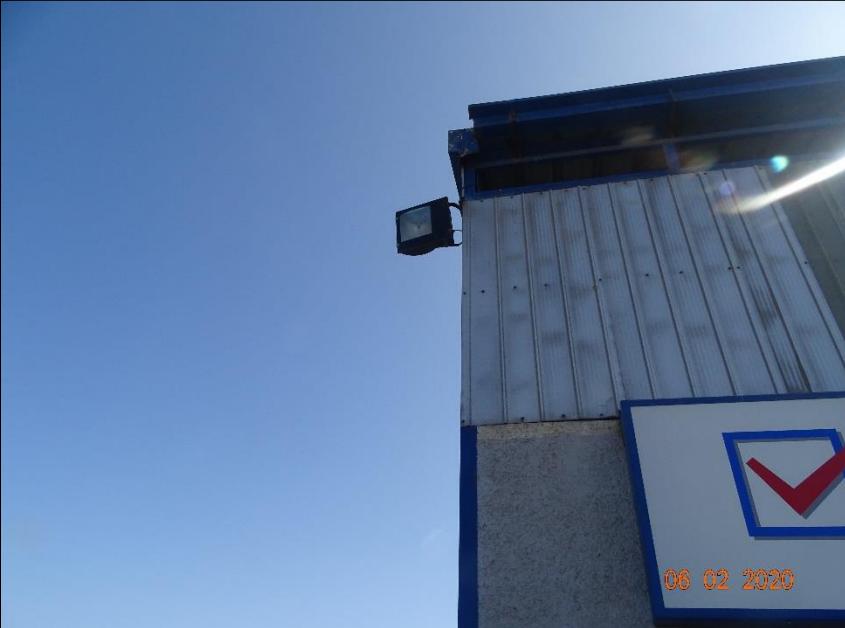
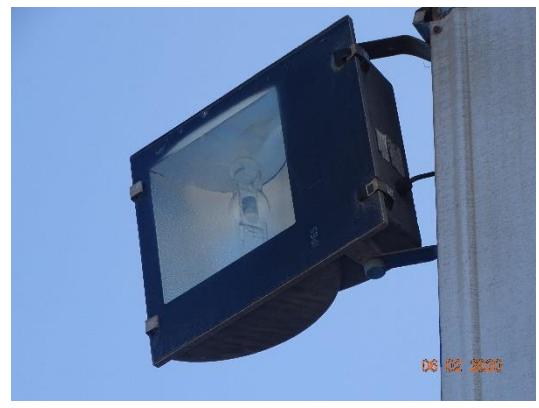
Fotografía 7 Fecha: 06-02-2020			
Coordenadas UTM DATUM WGS84 HUSO 19s Norte: 6.688.780 mS Este: 286.180 mE			
Descripción del medio de prueba: Vista detalle de luminaria de Haluro Metálico, marca HALU, modelo #HQ-I400W, de 400 W.			
Fotografía 8 Fecha: 06-02-2020	Coordenadas UTM DATUM WGS84 HUSO 19s Norte: 6.688.779 mS Este: 286.180 mE	Fotografía 9 Fecha: 06-02-2020	Coordenadas UTM DATUM WGS84 HUSO 19s Norte: 6.688.780 mS Este: 286.181 mE
Descripción del medio de prueba: Vista del costado de galpón de Planta de Revisión Técnica, con luminaria de Haluro Metálico, marca HALU, modelo #HQ-I400W, de 400 W.		Descripción del medio de prueba: Vista de placa de luminaria de Haluro Metálico, marca HALU, modelo #HQ-I400W, de 400 W
