## INFORME TÉCNICO DE FISCALIZACIÓN AMBIENTAL

### Examen de Información

### RELLENO SANITARIO QUEBRADA ANCHA

DFZ-2020-2711-II-RCA

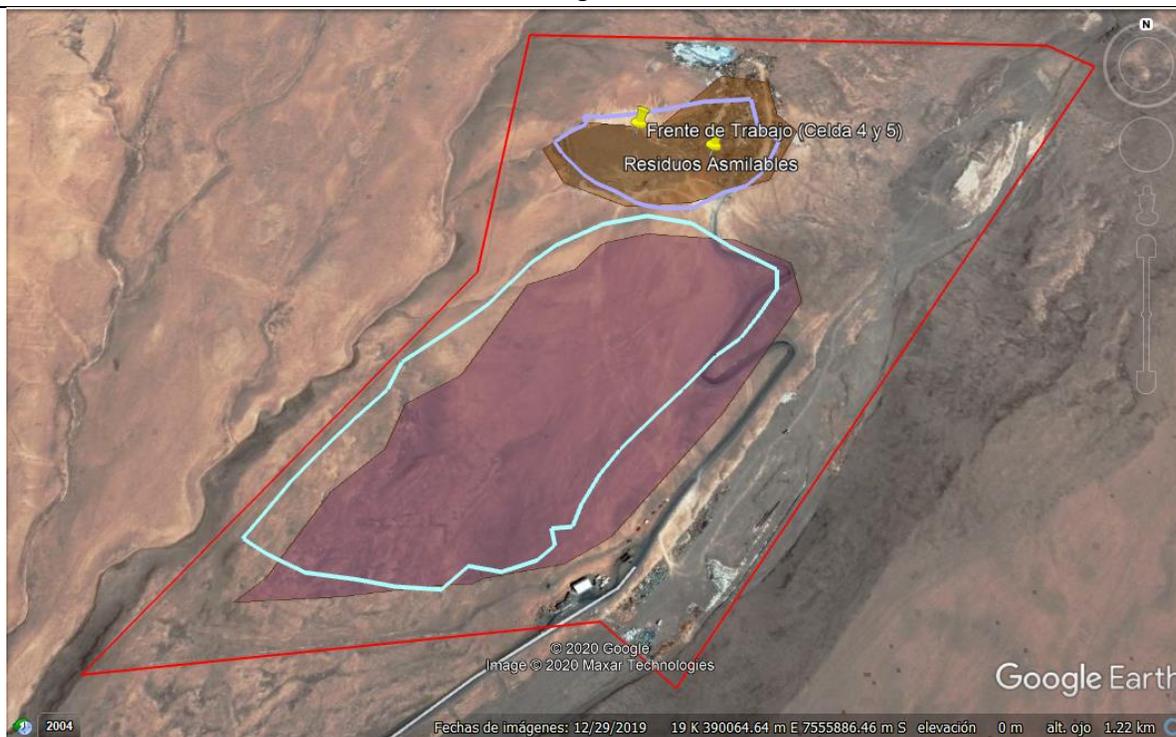
### Imagen N°1

**Descripción del medio de prueba:** Identificación de las áreas de disposición de residuos Relleno Quebrada Ancha.

Polígono café y burdeo: Áreas de disposición de residuos sólidos domiciliarios, identificadas por el titular en su repuesta Oficio N° 728/2020

Polígono lila: Área 1, disposición de residuos sólidos domiciliarios y asimilables, declarada en la evaluación ambiental (mapa 2.1, anexo DIA)

Polígono celeste: Área 2 de disposición de residuos sólidos industriales, declarada en la evaluación ambiental mapa 2.1, anexo DIA)

Polígono rojo: Área total relleno Sanitario quebrada Ancha.

No se observa intervención en al área 2 de disposición de residuos industriales (polígonos celeste y burdeo).

Se observa disposición de residuos en al Área 1 de disposición de residuos domiciliarios y asimilables (polígono lila y café) además de disposición de residuos fuera del área definida para éstos efectos, en el sector norte del relleno Sanitario. El frente de trabajo actual (celdas 4 y 5) y la zona de residuos asimilables se encuentra dentro de área (polígono lila y café autorizado para la disposición de éstos residuos.

- i. a) El sector destinado para residuos sólidos domiciliarios se mantiene en operación de sellado y cobertura diarias, con un frente de operación de 4 a 5 celdas.(Imagen N°1)

- ii. B) El sector destinado a residuos asimilables no peligrosos, indica el titular, ha iniciado trabajos para disminuir los acopios y aterrizar todos los residuos, y también se ha externalizado un servicio de apoyo al plan de acción del relleno sanitario. (Imagen N°1)

- h) En base a la revisión de imágenes satelitales (Imagen N°1) se observa que el Área 2, no presenta signos de intervención ni disposición de residuos.

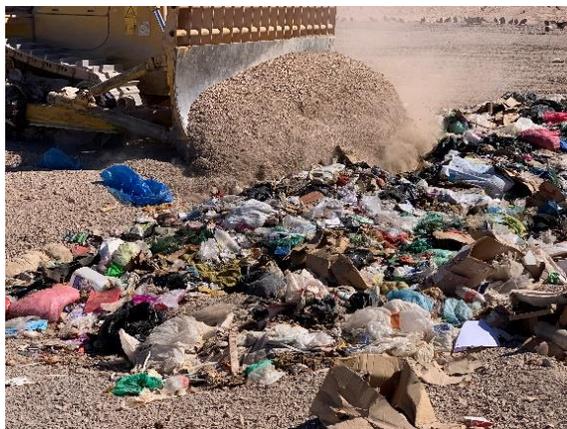
**Fotografía N°1**

**Descripción del medio de prueba:** Cobertura de residuos en el frente de trabajo.  
Fuente: Respuesta titula, anexo oficio ordinario N° 728/2002

- t) En las fotografías adjuntadas por el titular, no se observa en el frente de trabajo la existencia de malla móvil para la captura de fracción volátil (Fotografías N°1 a N°8), no obstante tampoco se observa dispersión de la fracción volátil de los residuos (Fotografías N° 5y N°6)

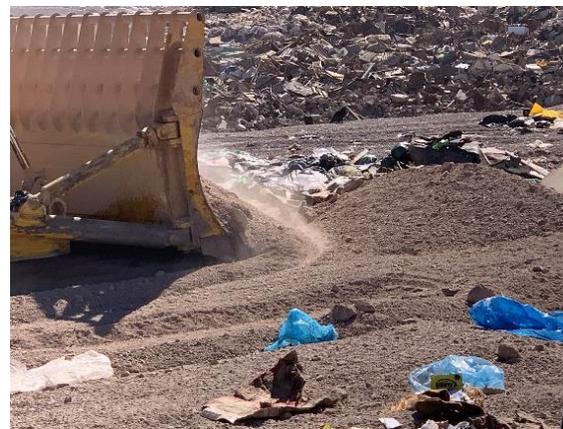
**Fotografía N°2**

**Descripción del medio de prueba:** Cobertura de residuos en el frente de trabajo.  
Fuente: Respuesta titula, anexo oficio ordinario N° 728/2002

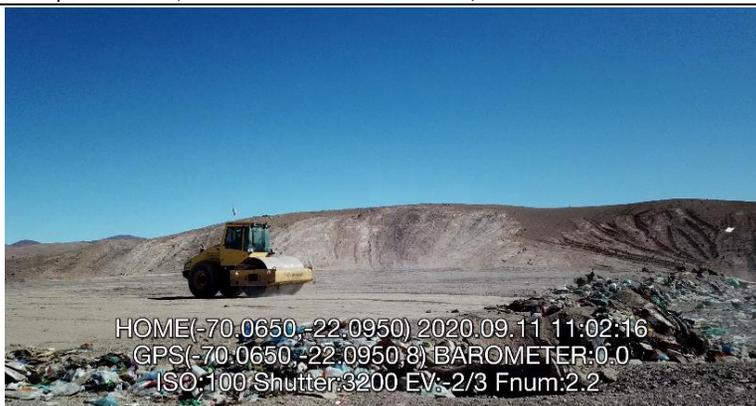
**Fotografía N°3**

**Descripción del medio de prueba:** Compactación de la celda de disposición.  
Se observan residuos no compactados, ni cubiertos en el talud de la celda.  
Fuente: Respuesta titula, anexo oficio ordinario N° 728/2002

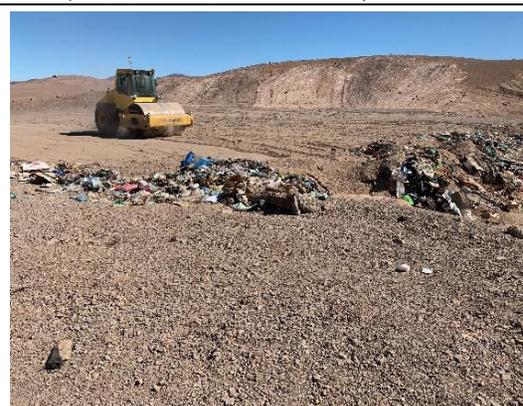
**Fotografía N°4**

**Descripción del medio de prueba:** Compactación de la celda de disposición.  
Se observan residuos no compactados, ni cubiertos en el talud de la celda.  
Fuente: Respuesta titula, anexo oficio ordinario N° 728/2002

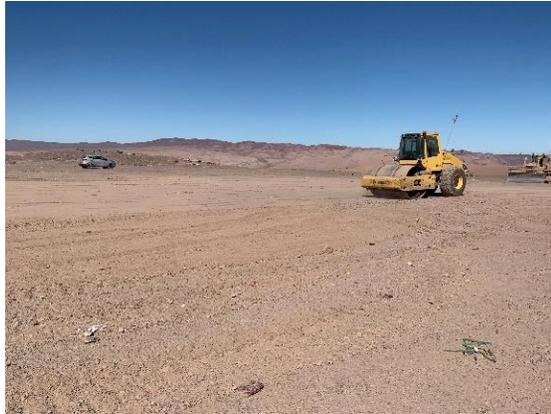
**Fotografía N°5**

**Descripción del medio de prueba:** Frente de trabajo.

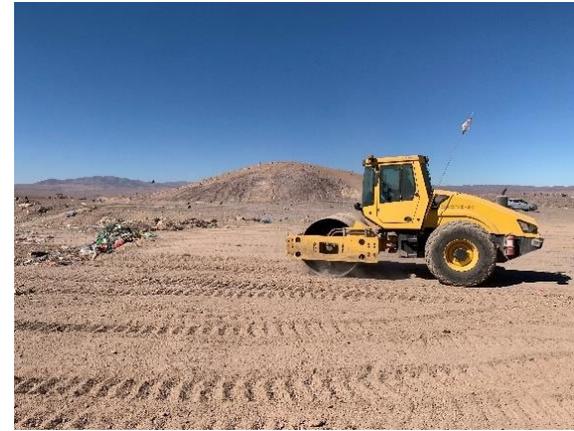
**Fotografía N°6**

**Descripción del medio de prueba:** Frente de trabajo.

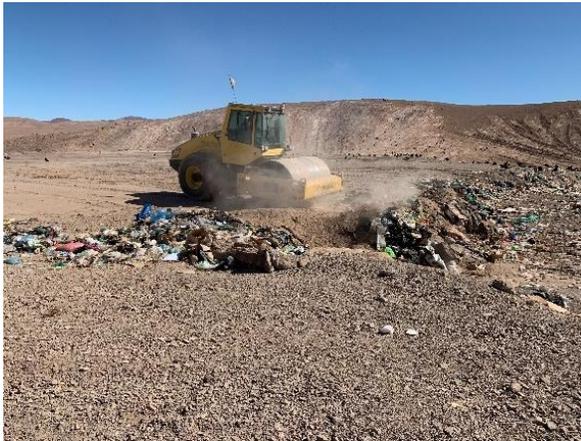
**Fotografía N°7**

**Descripción del medio de prueba:** Frente de trabajo.

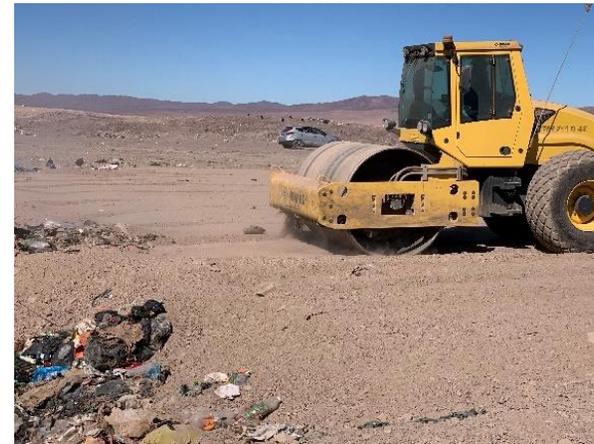
**Fotografía N°8**

**Descripción del medio de prueba:** Frente de trabajo.

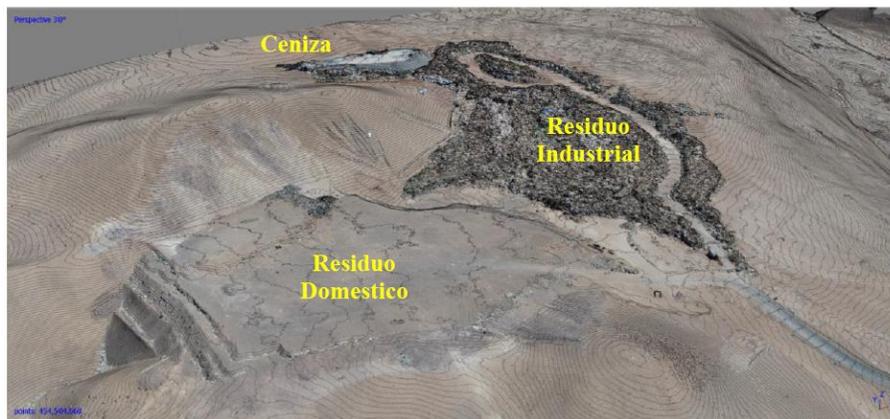
Imagen 19

*Vista frontal 3D a color*

*Relleno Sanitario Levantamiento del día 06-11-2020*

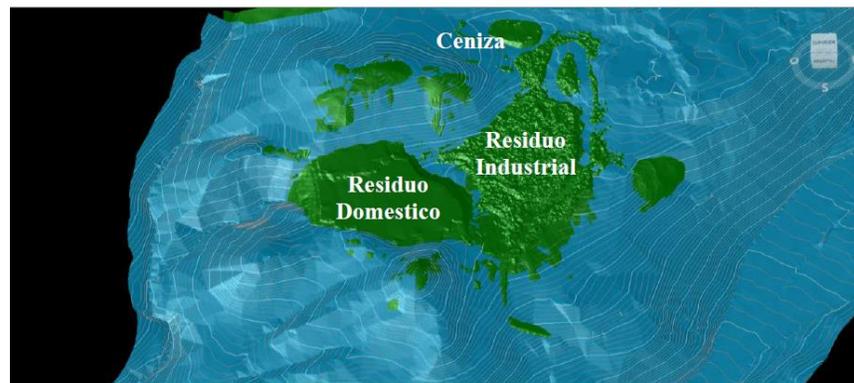
Imagen 20

*Vista frontal 3D*

*Sobreposición de Superficies*

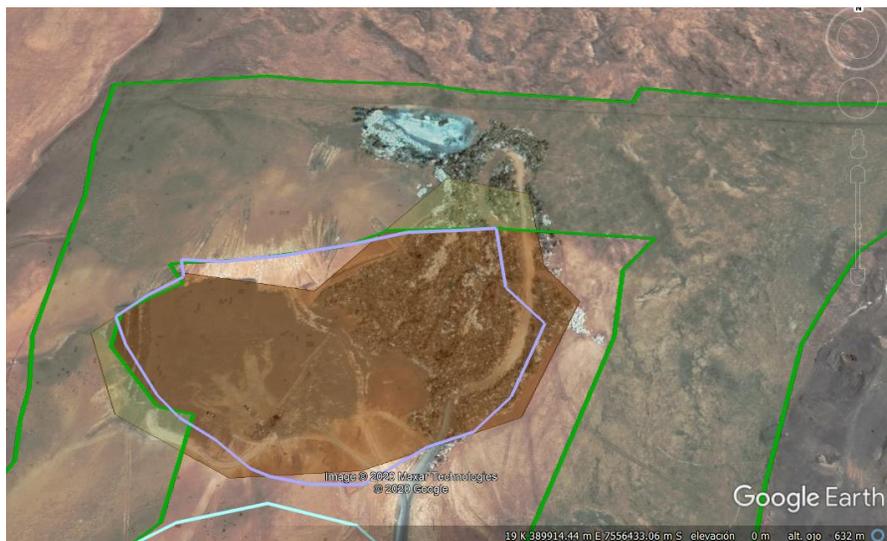
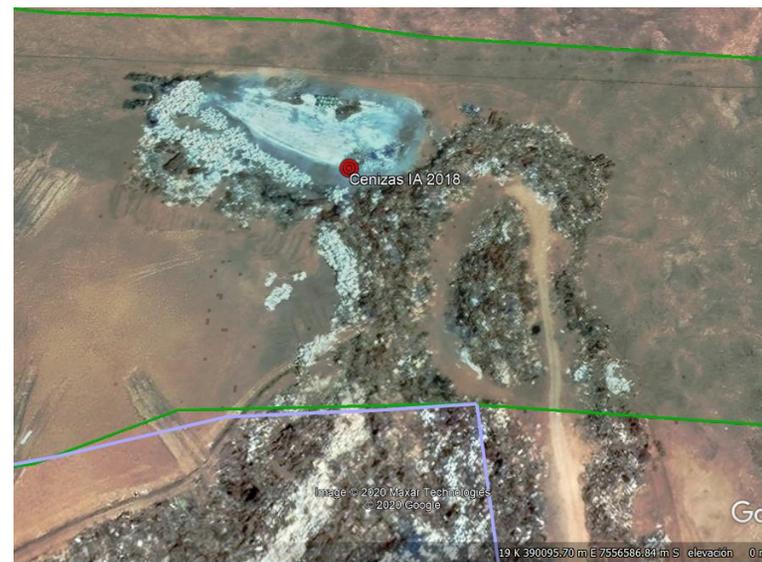
**Imagen N°2**

**Descripción del medio de prueba:** Identificación de las áreas de disposición de residuos y área de protección, del Relleno Quebrada Ancha.  
 Polígono lila: Área 1, disposición de residuos sólidos domiciliarios y asimilables, declarada en la evaluación ambiental (mapa 2.1, anexo DIA)  
 Polígono verde: Área de protección definida en la evaluación ambiental (mapa 2.1, anexo DIA)  
 Punto rojo: Ubicación cenizas constatadas en inspección del 16 de abril de 2018 (DFZ-2018-1029-II-RCA-IA)

- m) En total, de acuerdo a lo informado por el titular, entre 2014 y agosto de 2020, se han recibido un total de 81.081 toneladas (81.080.910 kg).
- n) Considerando una densidad<sup>2</sup> de 210,08 kg/m<sup>3</sup>, se estimó el volumen recibido en dicho periodo, el cual asciende a 385.955m<sup>3</sup>.
- o) Luego, mediante respuesta complementaria el titular proporcionó el documento "Levantamiento Topográfico Georreferenciados-Informe Relleno Sanitario Quebrada Ancha licitación N° 3506-724-SE20", en el cual, mediante el uso de drones, se determinó los siguientes volúmenes para los residuos dispuestos en el Área N°1 (Imagen N°2).

Con todo, se mantienen los hallazgos detectados en esta materia en el informe DFZ-2018-1029-II-RCA-IA, observándose en el caso del área de protección un incremento de la superficie intervenida.

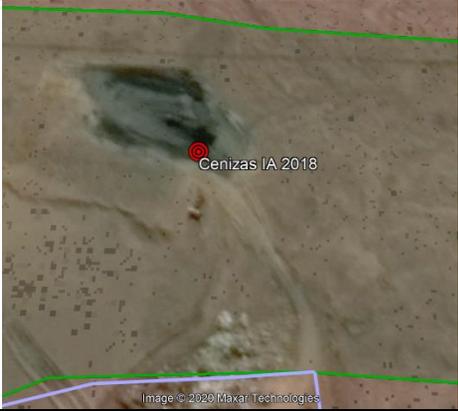
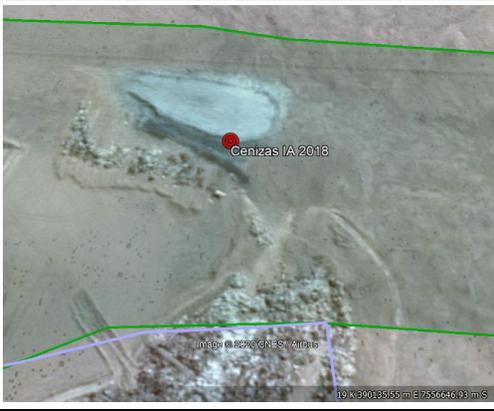
<b>Imagen N°4</b>		<b>Imagen N°5</b>	
<b>Coordenadas UTM DATUM WGS84 HUSO 19</b>	<b>Norte: 7.556.505.</b>	<b>Este: 390.264</b>	<b>Coordenadas UTM DATUM WGS84 HUSO 19</b>
			<b>Norte: 7.556.505.</b>
			<b>Este: 390.264</b>
<b>Descripción del medio de prueba:</b> Imagen Google Earth del 14 de agosto de 2015. Se observa intervención incipiente en el área de protección (polígono verde).		<b>Descripción del medio de prueba:</b> Imagen Google Earth del 20 de mayo de 2016. Se observa acopio de material en el área de protección (polígono verde).

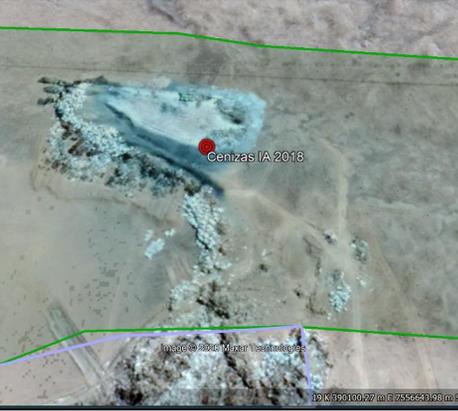
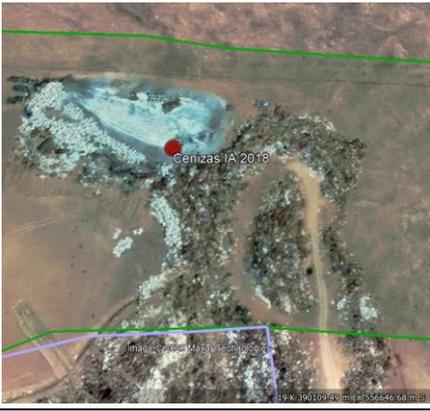
<b>Imagen N°6</b>		<b>Imagen N°7</b>	
<b>Coordenadas UTM DATUM WGS84 HUSO 19</b>	<b>Norte: 7.556.505.</b>	<b>Este: 390.264</b>	<b>Coordenadas UTM DATUM WGS84 HUSO 19</b>
			<b>Norte: 7.556.505.</b>
			<b>Este: 390.264</b>
<b>Descripción del medio de prueba:</b> Imagen Google Earth del 25 de septiembre de 2018. Se observa acopio de material en el área de protección (polígono verde). Se observa el acopio de cenizas y el avance del frente de residuos desde el área 1 de disposición de RSD hacia el área de protección.		<b>Descripción del medio de prueba:</b> Imagen Google Earth del 29 de diciembre de 2019. Se observa acopio de material en el área de protección (polígono verde). Se observa el mismo acopio de cenizas constatado en IA de 2018 y el avance sostenido del frente de residuos desde el área 1 de disposición de RSD hacia el área de protección.

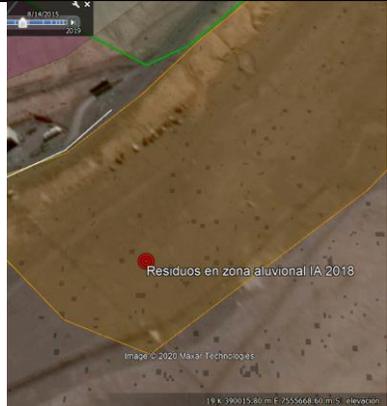
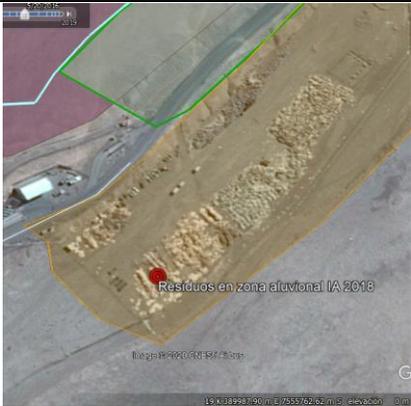
<b>Imagen N°8</b>		<b>Imagen N°9</b>			
<b>Coordenadas UTM DATUM WGS84 HUSO 19</b>	<b>Norte: 7.555.518</b>	<b>Este: 390.136</b>	<b>Coordenadas UTM DATUM WGS84 HUSO 19</b>	<b>Norte: 7.555.518</b>	<b>Este: 390.136</b>
<b>Descripción del medio de prueba:</b> Imagen Google Earth del 14 de agosto de 2015. No se observa intervención de la zona denominada “Área no intervenida” (polígono naranja)		<b>Descripción del medio de prueba:</b> Imagen Google Earth del 20 de mayo de 2016. Se observa acopio de material en la zona denominada “Área no intervenida” (polígono naranja)

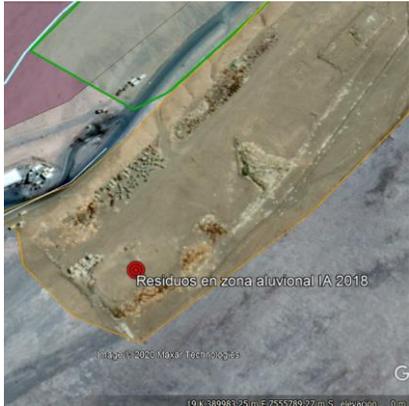
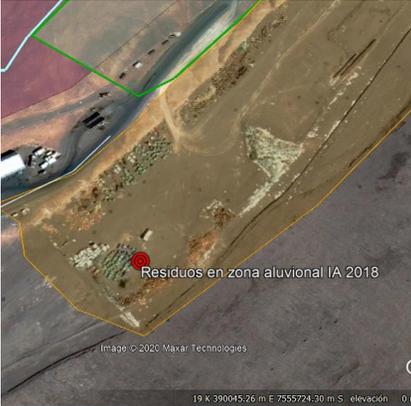
<b>Imagen N°10</b>		<b>Imagen N°11</b>			
<b>Coordenadas UTM DATUM WGS84 HUSO 19</b>	<b>Norte: 7.555.518</b>	<b>Este: 390.136</b>	<b>Coordenadas UTM DATUM WGS84 HUSO 19</b>	<b>Norte: 7.555.518</b>	<b>Este: 390.136</b>
<b>Descripción del medio de prueba:</b> Imagen Google Earth del 25 de septiembre de 2018. Se observa acopio de material en la zona denominada “Área no intervenida” (polígono naranja), en cantidades inferiores a las visualizadas en la imagen previa del año 2016.		<b>Descripción del medio de prueba:</b> Imagen Google Earth del 29 de diciembre de 2019. Se observa acopio de material en la zona denominada “Área no intervenida” (polígono naranja), sin diferencias significativas a lo observado en la imagen del año 2018.

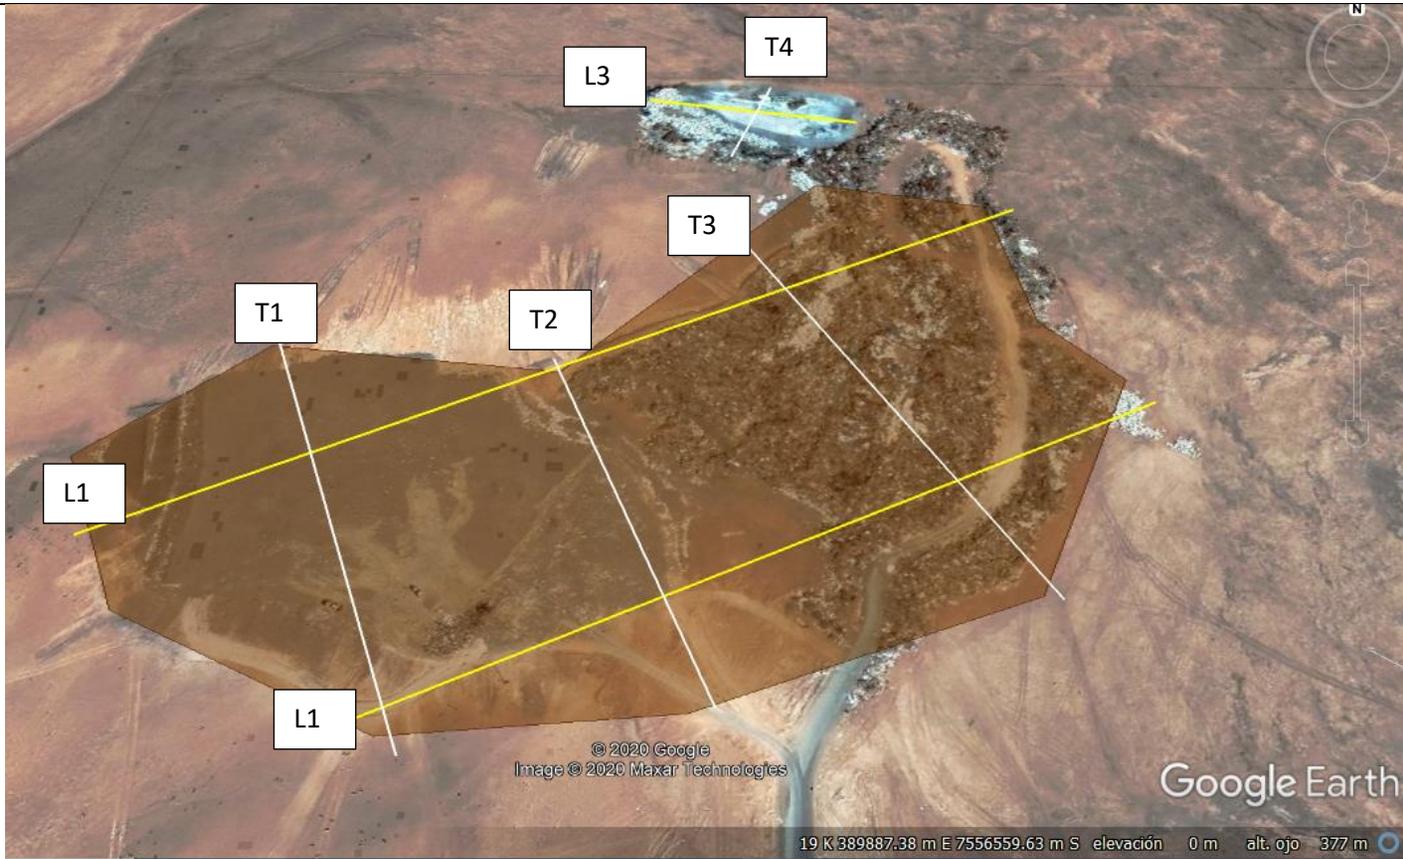
Imagen N°14

Se extendieron transectos también en la zona donde se encuentra dispuesta las cenizas, evidenciadas en la inspección del año 2018.

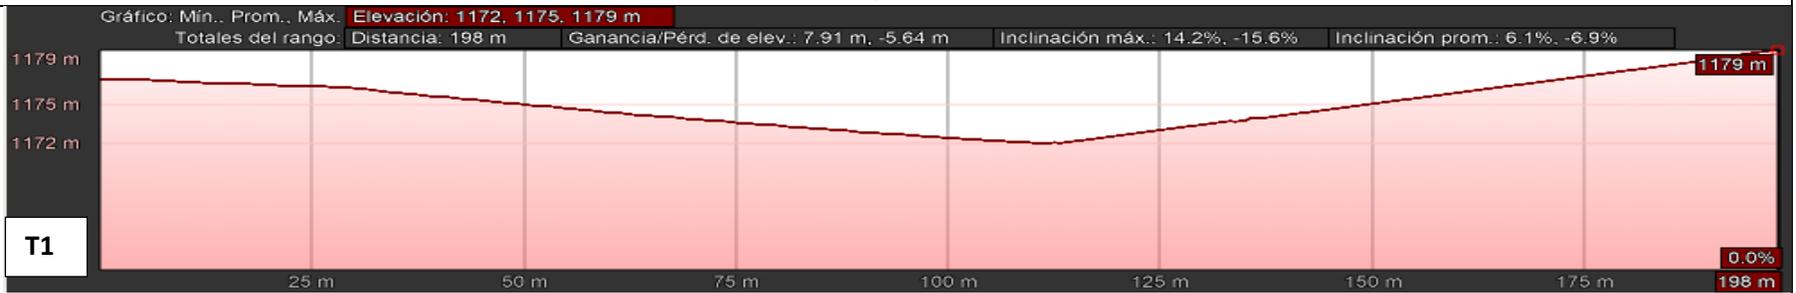
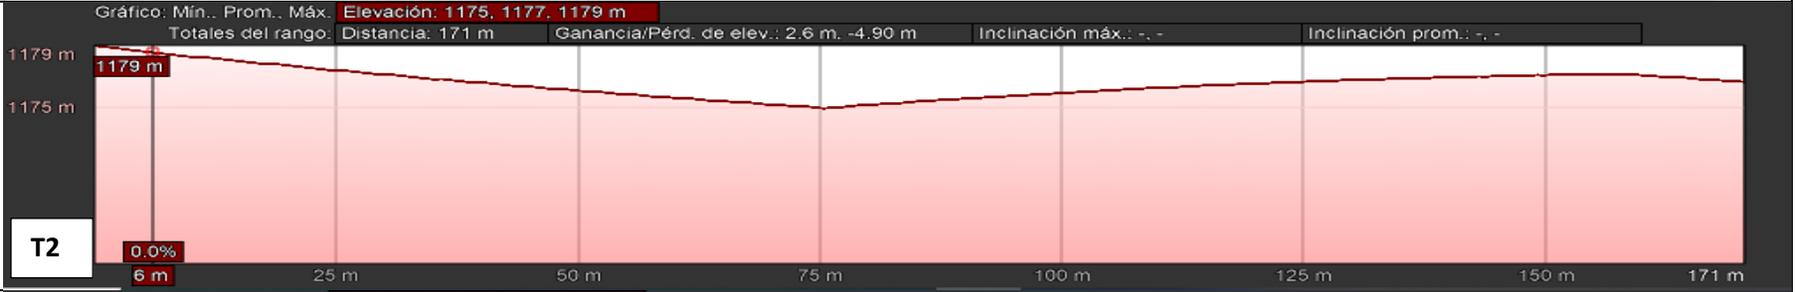
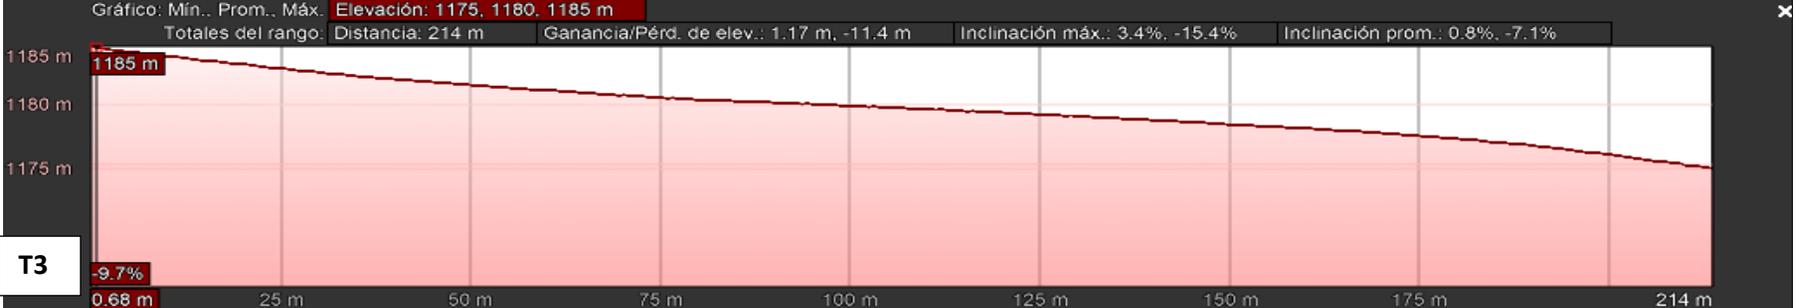
<b>Imagen N°15</b>		
<b>Coordenadas UTM DATUM WGS84 HUSO 19</b>	<b>Norte:</b> 7556291.44 m S	<b>Este:</b> 390177.29 m E
<b>Descripción del medio de prueba:</b> Perfiles del Área 1, obtenidos mediante la herramienta de medición de Google Earth, en base a imagen satelital del 29 de diciembre de 2019.		
Arriba: Transversal 1		
Centro: Transversal 2		
Abajo: Transversal 3

- g. El cálculo estimativo de las pendientes, se efectuó para verificar la condición de estabilidad del 1V:3H, lo que genera un ángulo estable de 18° (e inclinación de 33%). En este sentido, si las pendientes analizadas presentasen ángulos iguales o inferiores al 18°, se puede corroborar una condición de estabilidad, y en contraposición si los ángulos fuesen superiores, se podría considerar que existe una condición riesgosa para la estabilidad del vertedero. El cálculo de las pendientes se efectuó en base a las siguientes fórmulas:

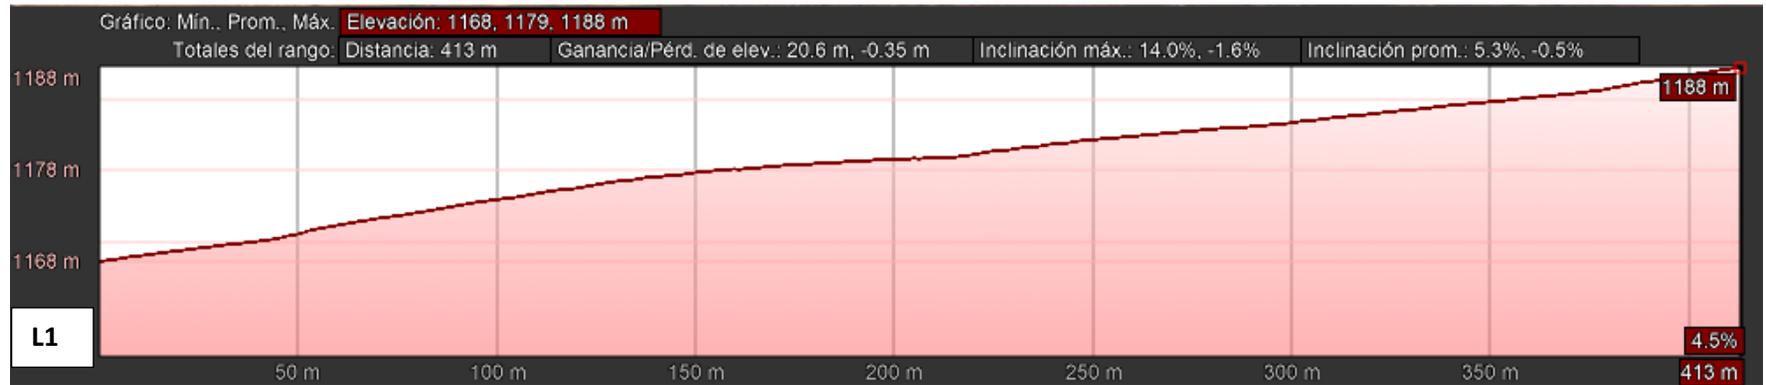
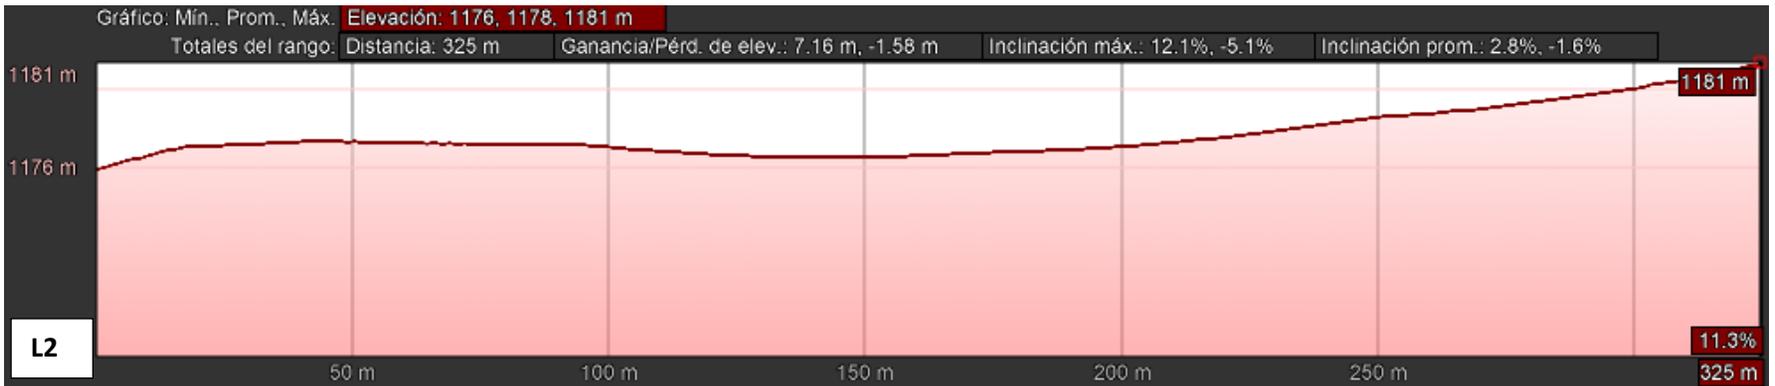
### Imagen N° 16

Abajo: Longitudinal 2
