## INFORME TÉCNICO DE FISCALIZACIÓN AMBIENTAL

### LICANCEL

DDFZ-2020-319-VII-RCA

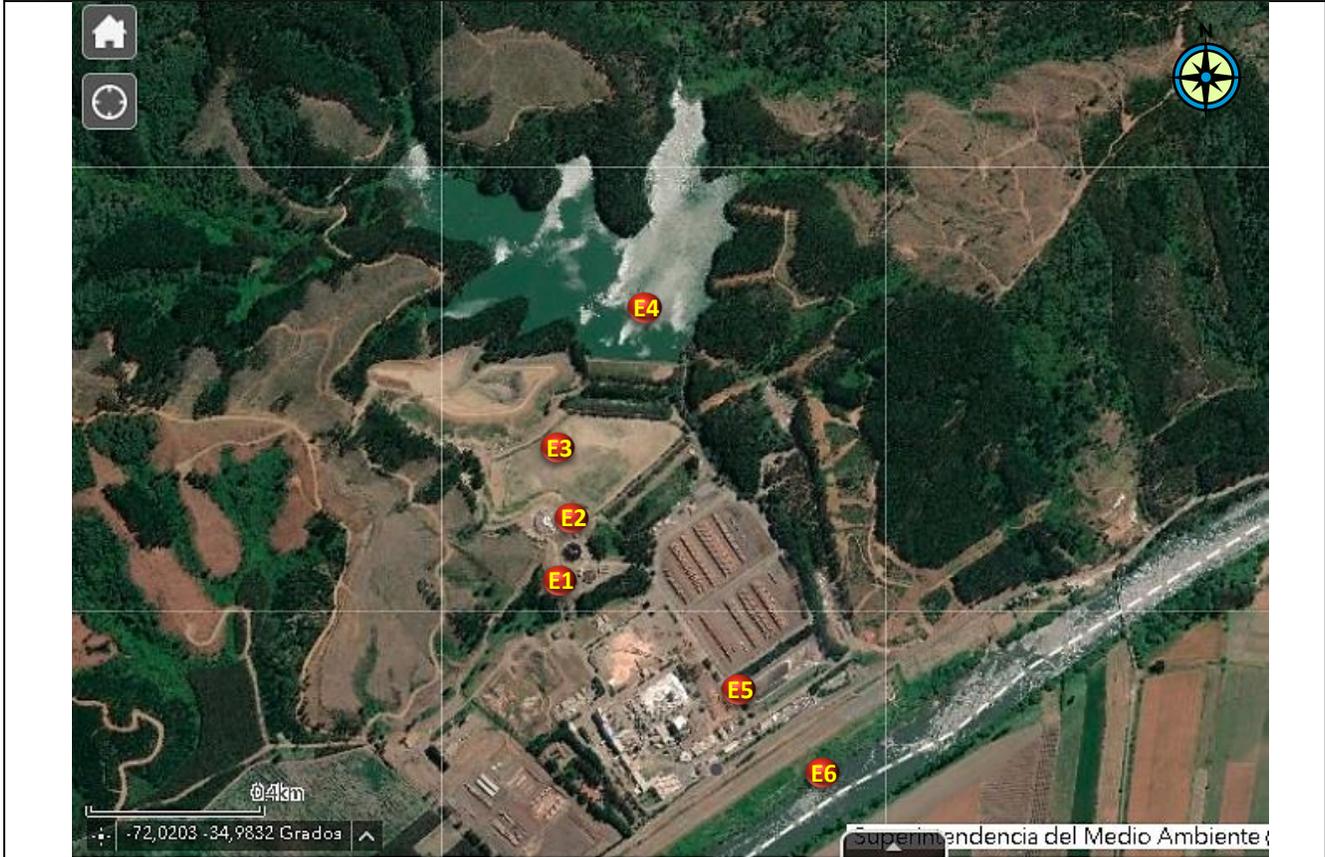
**Figura 3.** Estaciones Inspeccionadas (Fuente: Elaboración propia en base a imagen IDE/www.ide.sma.gob.cl).

N° de estación	Nombre/ Descripción de estación
1	Sala de control planta de tratamiento de RILes: Unidad de monitoreo y control de RILes
2	Planta de tratamiento de RILes: Sistema de tratamiento para RILes generados en Planta Licancel
3	Ex Laguna de Efluentes: Laguna antiguamente utilizada para contener efluentes de planta de RILes
4	Tranque de aguas limpias: Unidad destinada al acopio de aguas tratadas
5	Laguna de emergencias: Unidad destinada a contener residuos líquidos en caso de emergencias
6	Descarga: Obra de descarga de RILes a cuerpo de agua receptor

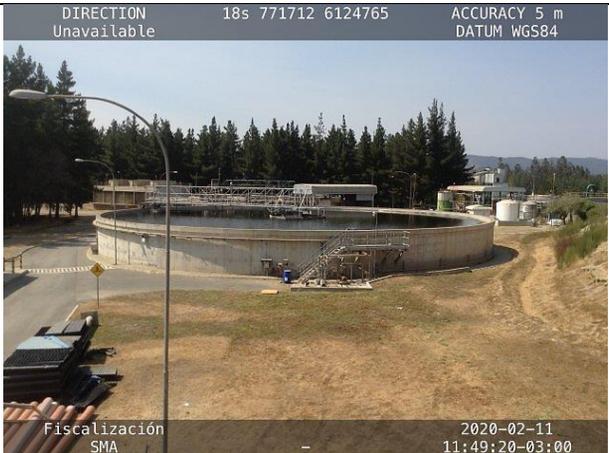
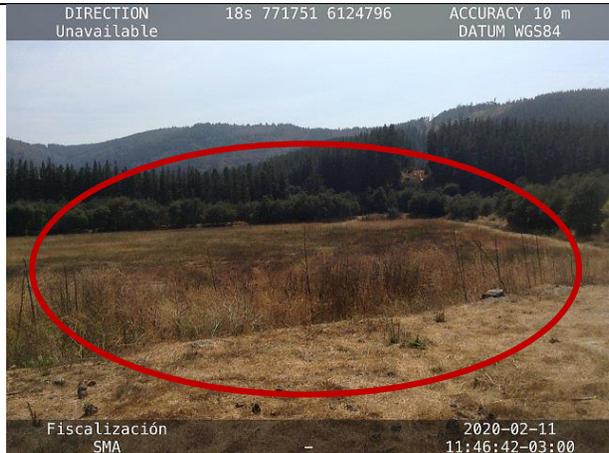
**EX LAGUNA DE EFLUENTES:** Se visitó el lugar donde habría estado anteriormente la laguna de efluentes, en el lugar se constató una planicie baja con presencia de vegetación natural (Fotografía 2).

<p><b>Fotografía 1.</b></p>	<p><b>Fecha: 11-02-2020</b></p>	<p><b>Fotografía 2.</b></p>	<p><b>Fecha: 11-02-2020</b></p>
<p><b>Descripción Medio de Prueba:</b> Fotografía de la planta de tratamiento de RILes captada al momento de la inspección. La planta de RILes se encontraba operando, pero sin efectuar descargas al Río Mataquito.</p>		<p><b>Descripción Medio de Prueba:</b> Fotografía del sector donde se ubicaba la antigua Laguna de Efluentes (Ex Laguna de Efluentes). Se puede observar que dicha unidad fue eliminada y actualmente corresponde a un terreno con vegetación silvestre.</p>

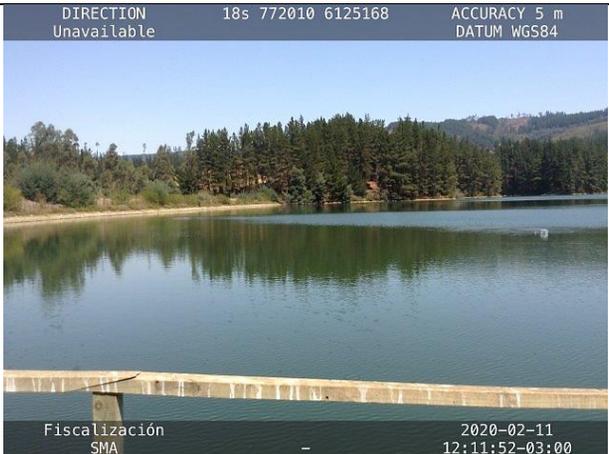
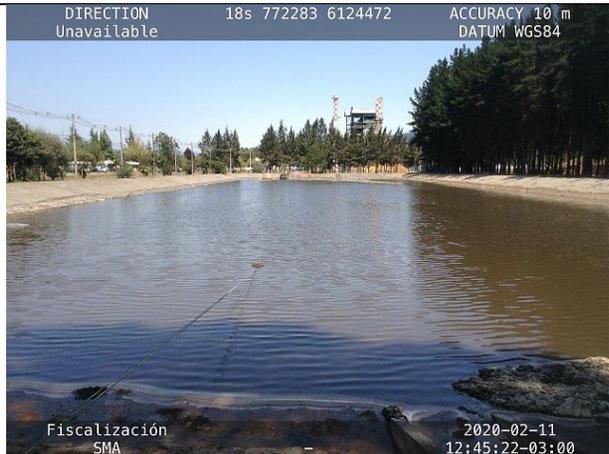
**LAGUNA DE EMERGENCIAS:** Esta unidad corresponde a una laguna excavada en el suelo, cubierta con geomembrana, utilizada para el rechazo que pudiera generarse al momento de ingresar RIL a tratamiento en la unidad denominada "Cámara Neutra". La unidad mantiene líquido en su interior, el que se mantiene recirculando mediante una bomba instalada en el lugar (Fotografía 4). De acuerdo a lo indicado por la Sra. Katterine Contreras, Ing. Medio Ambiente, la unidad mantiene aproximadamente 15.550 metros cúbicos de RIL en su interior, considerando una capacidad total de 28.800 metros cúbicos. Por otra parte, se indica que la laguna recibe las aguas de rebalse del clarificador secundario.

<p><b>Fotografía 3.</b></p>	<p><b>Fecha: 11-02-2020</b></p>	<p><b>Fotografía 4.</b></p>	<p><b>Fecha: 11-02-2020:</b></p>
<p><b>Descripción Medio de Prueba:</b> Fotografía del Tranque de Aguas Limpias, unidad utilizada para contener los RILes tratados que no son descargados al Río Mataquito durante la operación excepcional por período de sequía.</p>		<p><b>Descripción Medio de Prueba:</b> Fotografía de la Laguna de Emergencias, unidad utilizada para rechazos de RIL que no cumplen con el estándar de calidad para su disposición, y para disponer aguas de rebalse generadas en el clarificador secundario.</p>

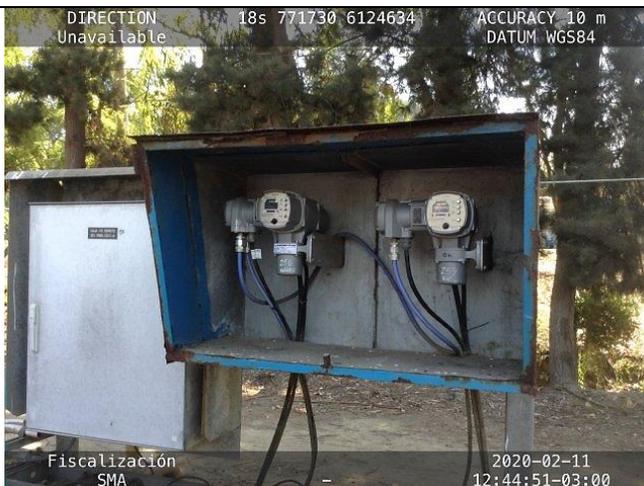
**Fotografía 5.**

Se constató que la válvula que permite la descarga de RILes al Río Mataquito desde la Planta de Tratamiento de RILes se encuentra cerrada mediante un dispositivo físico de cierre y, además, un dispositivo eléctrico de bloqueo (Fotografías 5 y 6) .

**Descripción Medio de Prueba:** Dispositivo eléctrico de control de la descarga de RILes al Río Mataquito.

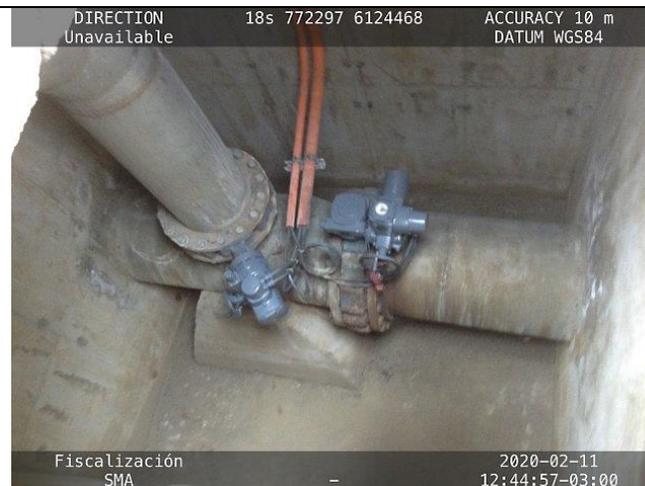
**Fotografía 6.**

**Descripción Medio de Prueba:** Dispositivo de cierre en conducción de descarga al Río Mataquito, para evitar descarga de RIL hacia dicho cuerpo de agua.

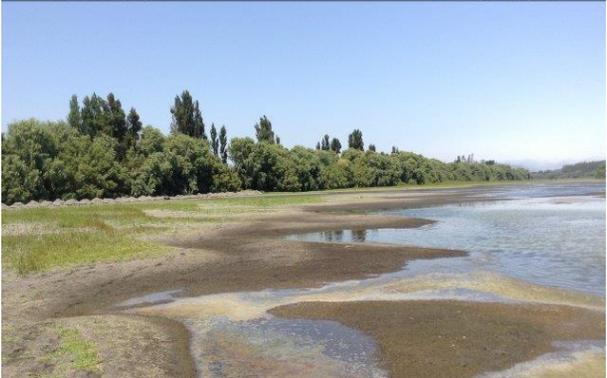
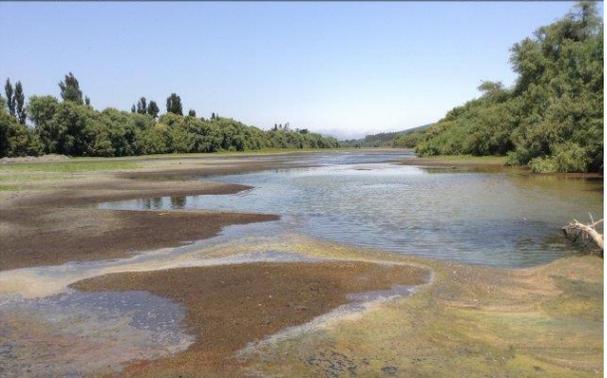
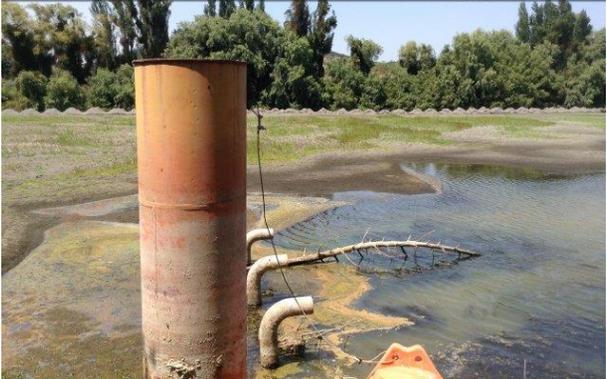
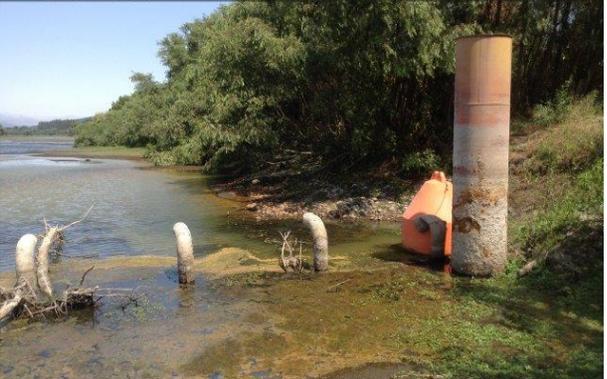
Cabe señalar que el Río Mataquito se encontraba con un nivel mínimo de aguas. El Río no portaba aguas, presentando pozones, pero sin continuidad de flujo o caudal aparente.

<p><b>Descripción Medio de Prueba:</b> Fotografía de la obra de descarga de la unidad fiscalizable en el Río Mataquito. Se puede observar que la obra se encuentra totalmente descubierta (sobre el nivel de las aguas).</p>

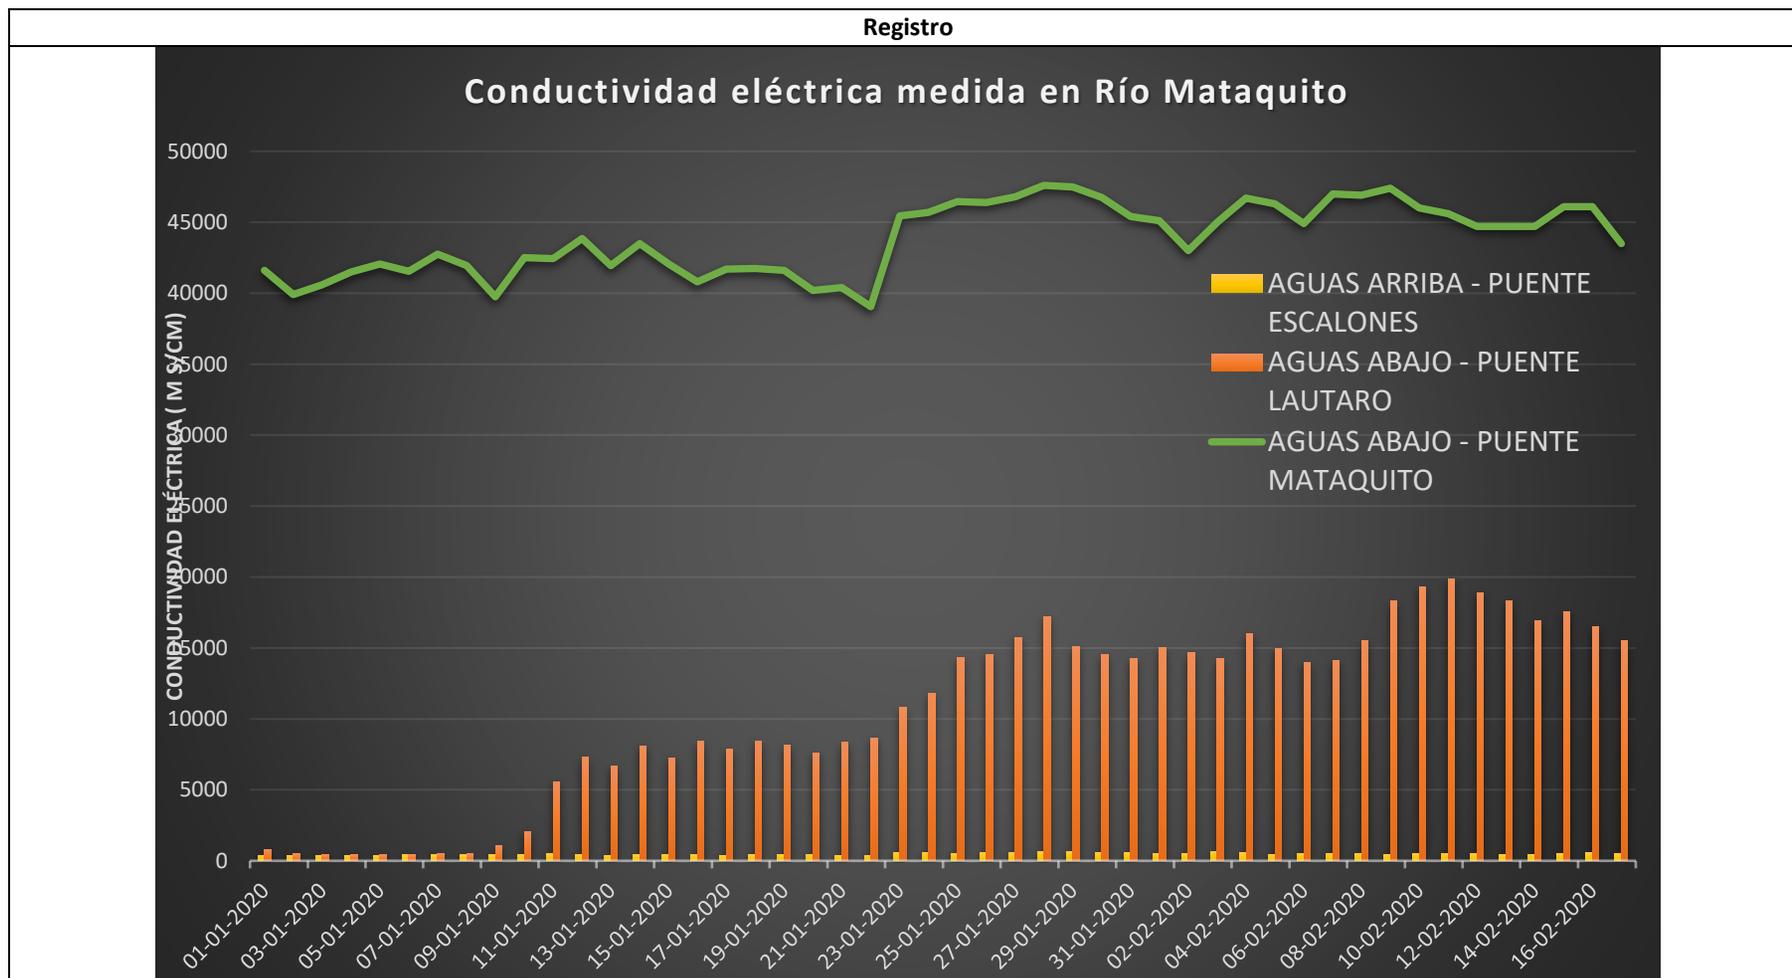
**Figura 4.**

**Descripción del medio de prueba:** Gráfica de conductividades eléctricas medidas por el titular en distintos puntos del Río Mataquito durante el período 01-02-2020 al 17-02-2020. Uno de los puntos de medición se ubica aguas arriba y dos puntos aguas abajo de donde se ubica la obra de descarga de RILes. Se puede observar el aumento exponencial entre el punto aguas arriba (color amarillo) y los dos puntos aguas abajo (color naranja y verde). Se aprecia que el aumento de conductividad es drástico, a medida que la medición se realiza aguas abajo y cerca de la desembocadura del Río Mataquito (ver Figura 5).

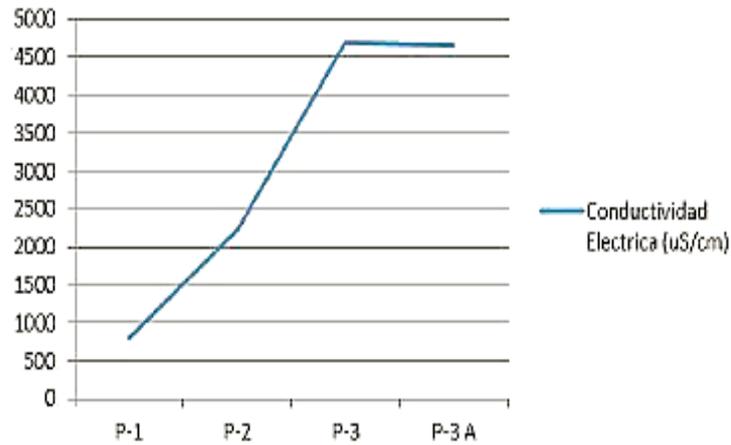
**Figura 6.**

**Gráfico 1. Conductividad Eléctrica**

**Descripción Medio de Prueba:** Gráfica de conductividad eléctrica en el Río Mataquito, contenida en el ITF DGA N.° 20/2020, según mediciones efectuadas por personal de dicho servicio, en distintos puntos del cauce. La gráfica es creciente hacia la derecha, a medida que la medición se realiza en estaciones (P) más cercanas a la desembocadura.

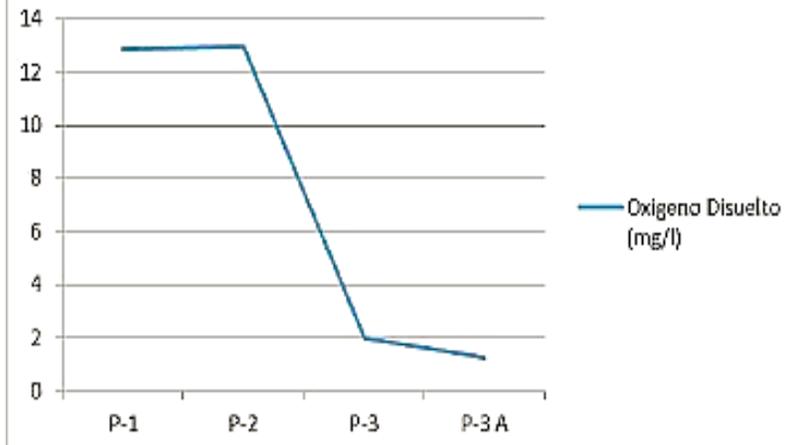
**Figura 7.**

**Gráfico 2. Oxígeno Disuelto.**

**Descripción Medio de Prueba:** Gráfica de oxígeno disuelto en el Río Mataquito, contenida en el ITF DGA N.° 20/2020, según mediciones efectuadas por personal de dicho servicio, en distintos puntos del cauce. La gráfica es decreciente hacia la derecha, a medida que la medición se realiza en estaciones (P) más cercanas a la desembocadura.
