INFORME TÉCNICO DE FISCALIZACIÓN AMBIENTAL

EMBALSE CHIRONTA

DFZ-2020-2662-XV-RCA

Septiembre 2020

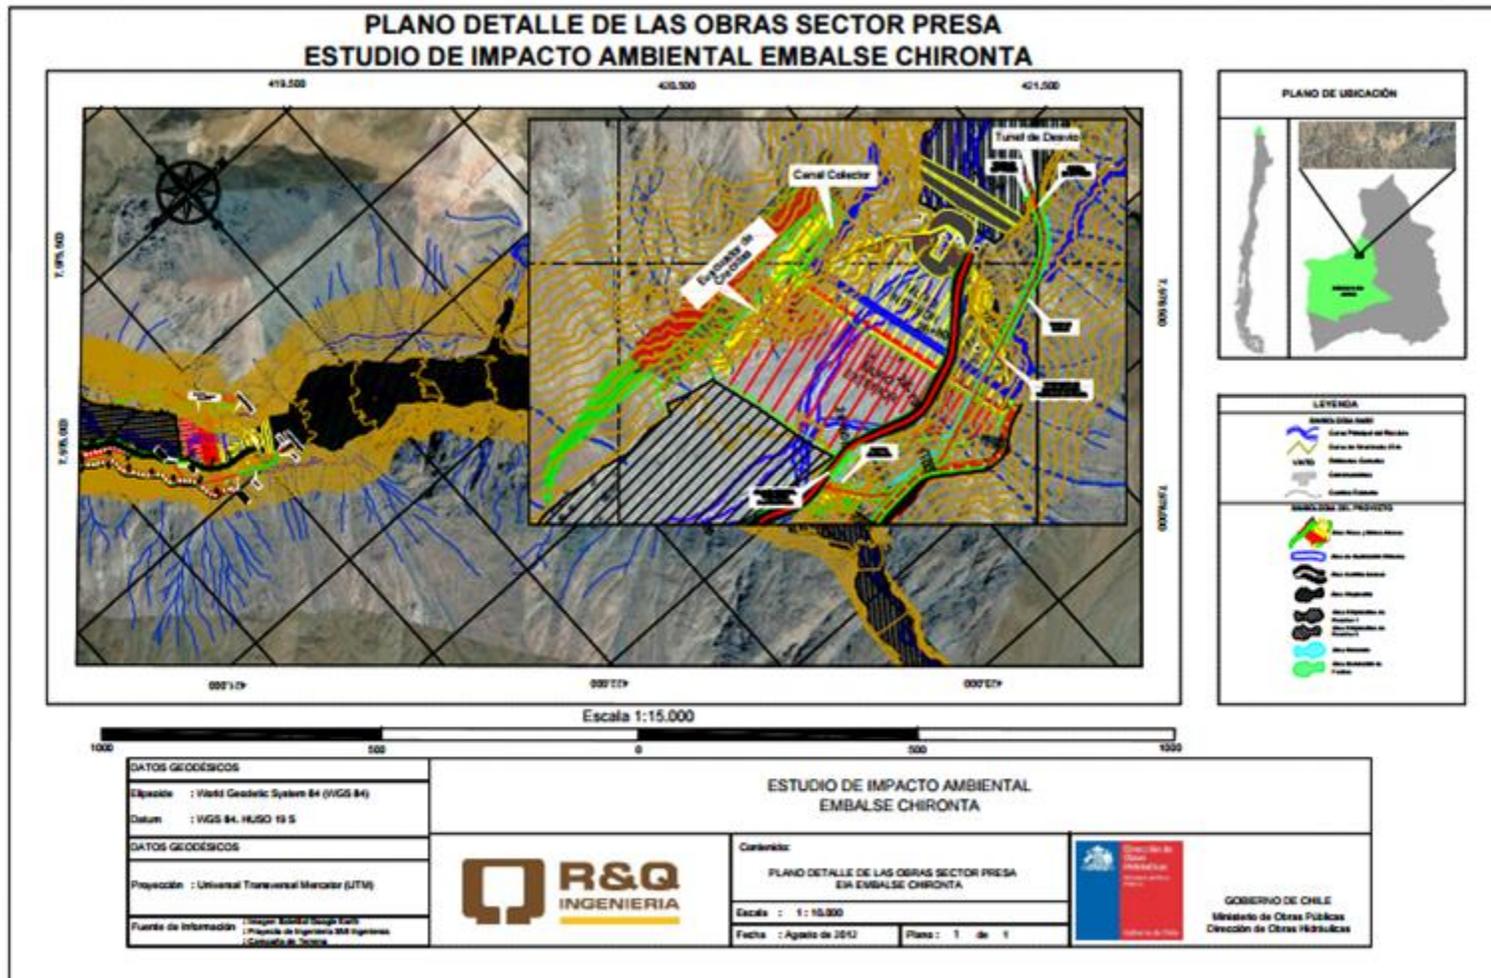
Figura 2. Layout (Fuente: Estudio de impacto Ambiental del proyecto “Embalse Chironta”).

El diseño del embalse considera una presa tipo CFGD (Concrete Face Gravel Dam), con un muro de 76 m de altura y de 274 de longitud de coronamiento. Además, posee una capacidad de embalsamiento de 17 millones m³. El ancho de coronamiento del muro ha sido definido en función de la altura de la presa, correspondiendo a 10 m. El nivel de coronamiento de la presa se ha fijado en la cota 1.758,6 m.s.n.m.

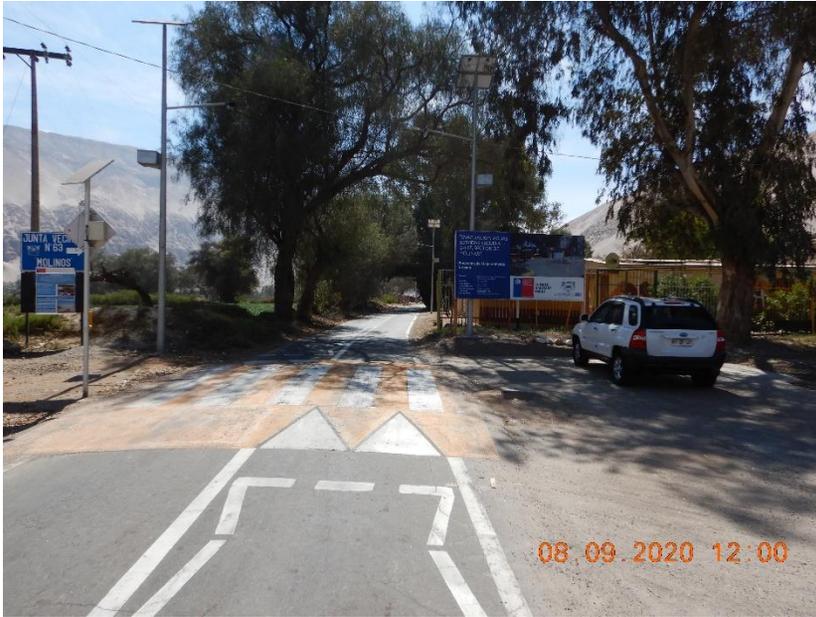
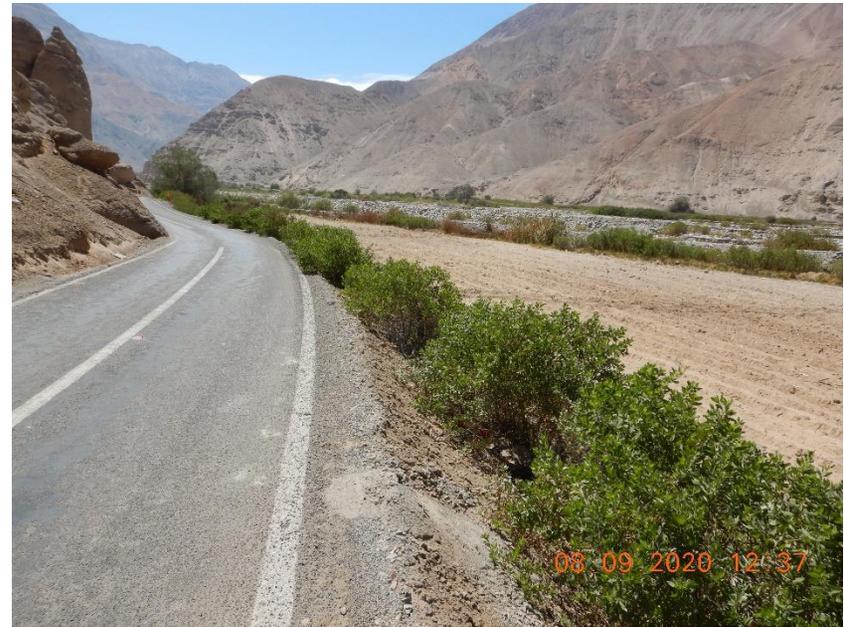
Fotografía 1.	Fecha: 08-09-2020		Fotografía 2.	Fecha: 08-09-2020	
Coordenadas UTM DATUM WGS84 HUSO 19 S	Norte: 7.967.291 m	Este: 400.052 m	Coordenadas DATUM WGS84 HUSO 19 S	Norte: 7.971.134 m	Este: 497.856
Descripción del medio de prueba: Calzada de la Ruta A-15 con sello de color negro y señaléticas viales y lomo de toro			Descripción del medio de prueba: Calzada de la Ruta A-15 con sello de color negro

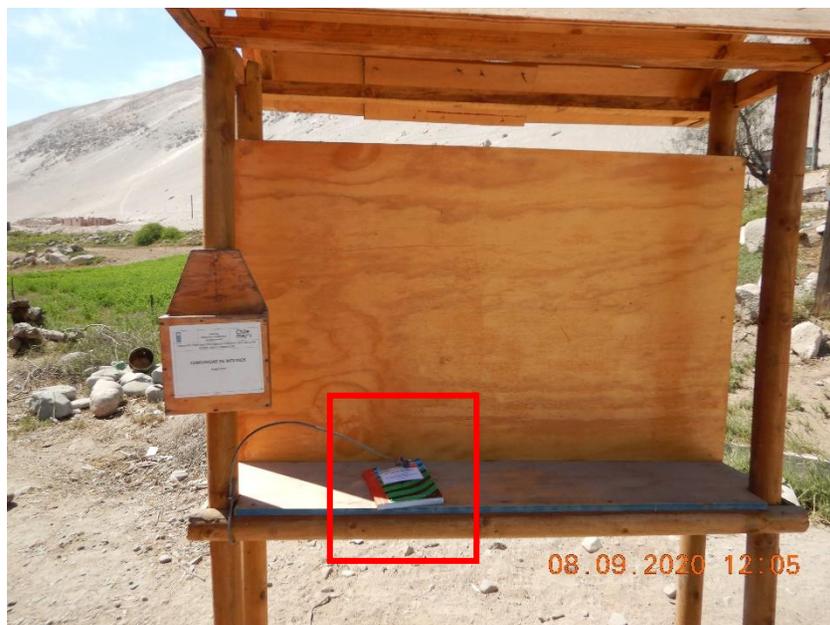
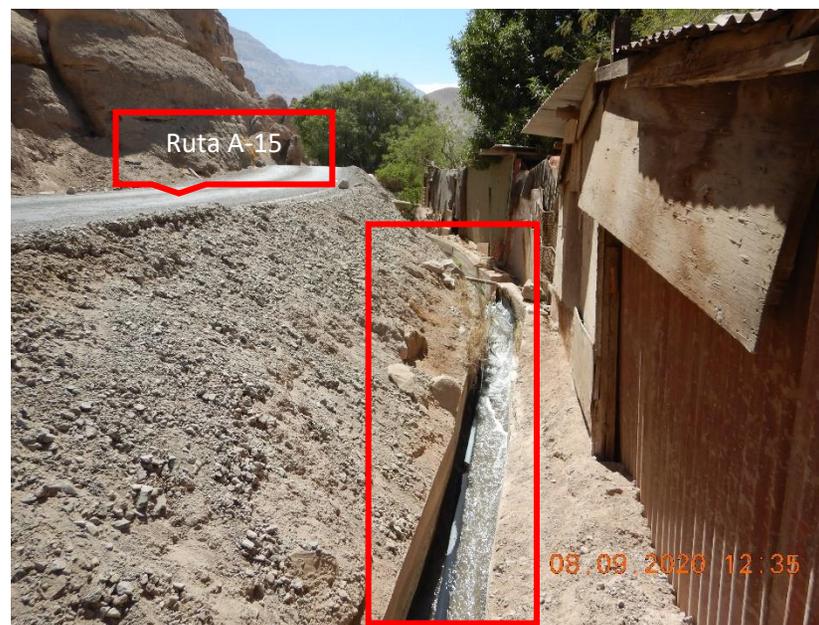
Hechos: A. Durante la actividad de inspección de fecha 08 de septiembre de 2020 (Anexo 1) se evidenció lo siguiente: i. Se consultó telefónicamente al Sr. Juan Matías Trevizan, Encargado de Medio Ambiente y cumplimiento RCA de la Asesoría Fiscal DOH de C y D, por la ubicación de los Libros de Reclamos y Sugerencias del proyecto; a lo cual, informó que solamente en el poblado de Molinos se encontraba físicamente y en Chapisca y Sora, los mantenía los dirigentes vecinales; comunicando además, que los pobladores no utilizan estos libros, prefiriendo llamar directamente a las encargadas de participación ciudadana del proyecto; lo cual se verificó al revisar el Libro de sugerencias y reclamos del Poblado de Molinos ubicado en panel de madera, aguas arriba de la escuela del pueblo; cuya revisión evidenció la inexistencia de reclamos y sugerencias (Ver fotografía 3). ii. En el sector del poblado de Sora, se entrevistó a una pobladora quien indicó que producto al tránsito vehicular se desprende material solido de la ladera del cerro depositándose en los canales de regadío produciendo que estos se tapen; lo cual ha informado a encargadas de Participación Ciudadana y que a la fecha no ha tenido respuesta, teniendo que contratar a personas para que les realice la limpieza de sus canales; evidenciando que secciones de estos, se emplazan al lado de la calzada de la Ruta (Ver fotografía 4).

Fotografía 3.	Fecha: 08-09-2020		Fotografía 4.	Fecha: 08-09-2020	
Coordenadas UTM DATUM WGS84 HUSO 19 S	Norte: 7.967.319 m	Este: 400.096 m	Coordenadas DATUM WGS84 HUSO 19 S	Norte: 7.971.165 m	Este: 497.844
Descripción del medio de prueba: Libro de sugerencias y reclamos del Poblado de Molinos ubicado en panel de madera, aguas arriba de la escuela del pueblo.			Descripción del medio de prueba: Canal de regadío del poblado de Sora emplazado en sector aldeaño a la calzada de la Ruta A--15.

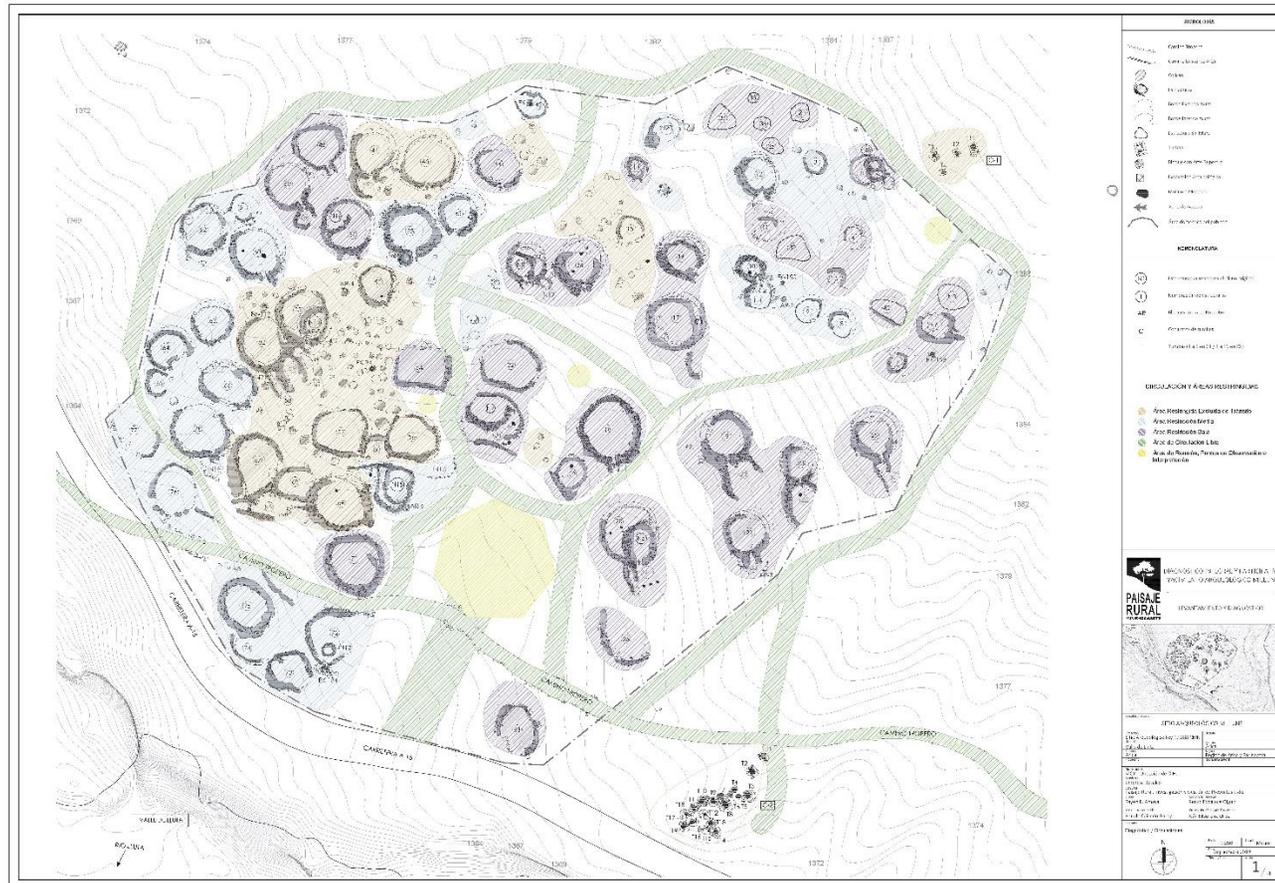
Imagen 3.

Plano del Sitio Arqueológico Millune que detalla sus vías de circulación y áreas restringidas

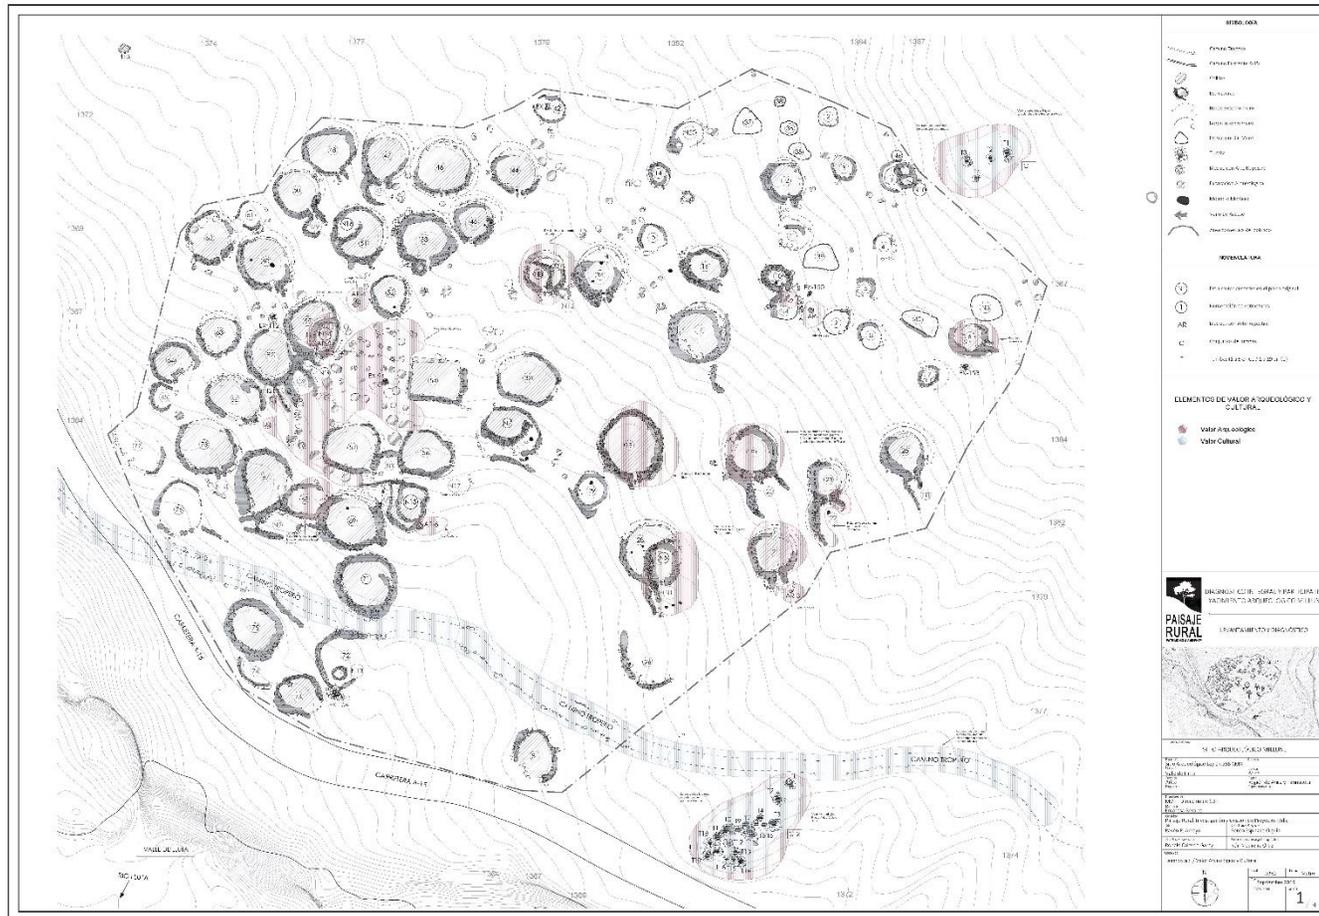
Imagen 4.

Plano del Sitio Arqueológico Millune que detalla los elementos de valor arqueológico y cultural
