INFORME TÉCNICO DE FISCALIZACIÓN AMBIENTAL

MUELLE DE OPERACIONES NAVIERA PATAGONIA SUR

DFZ-2020-467-XII-RCA

DICIEMBRE 2020

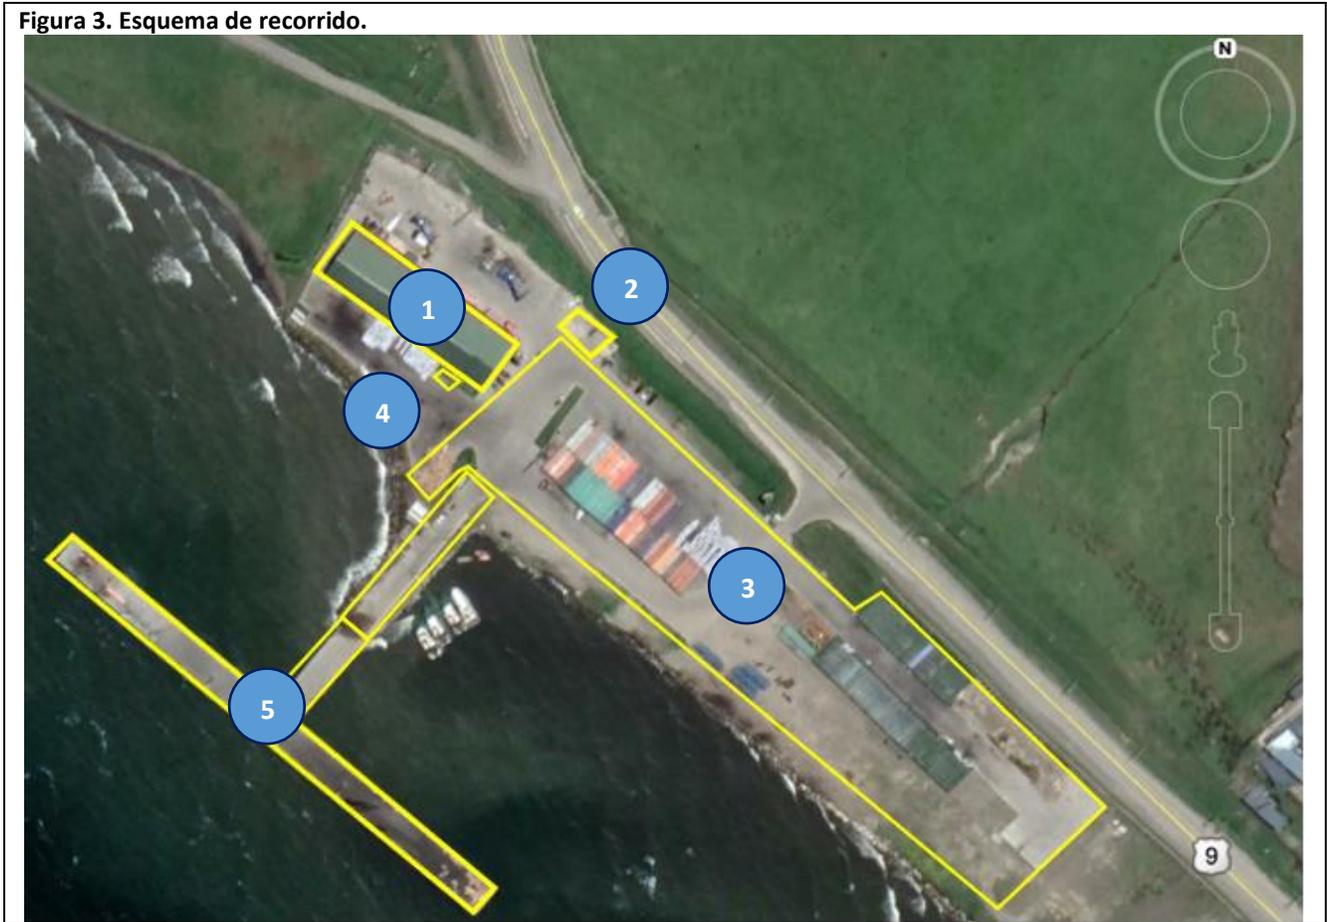
Figura 3. Esquema de recorrido.

N° de estación	Nombre/ Descripción de estación
1	Nave principal compuesta por: Oficinas; Servicios higiénicos; Bodegas; Taller de carpintería y mecánica; Lavandería; Quincho; Bodegas de acopio de alimentos; y Patio lateral de almacenamiento de residuos sólidos domiciliarios.
2	Sector de almacenamiento de combustible
3	Patio de acopio alimento de salmones
4	Fosa séptica
5	Muelle y cabezo

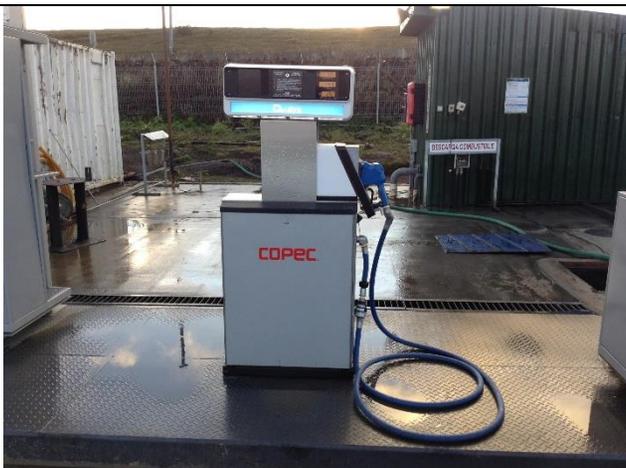
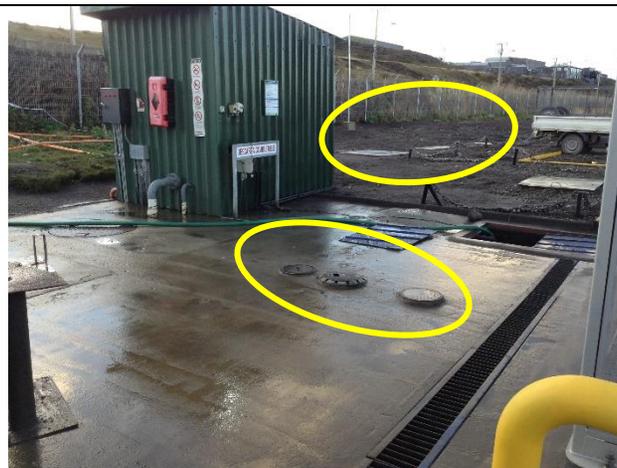
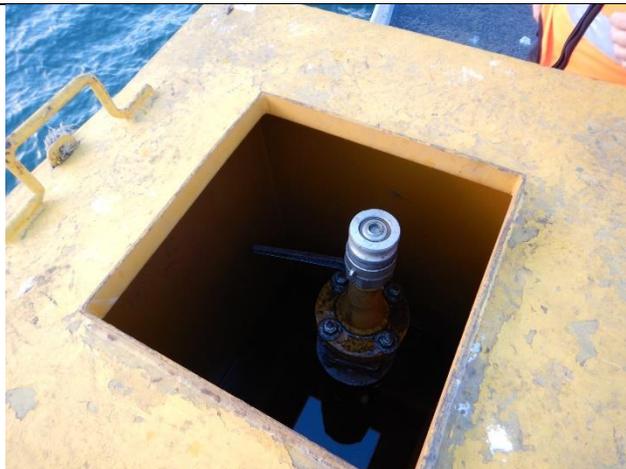
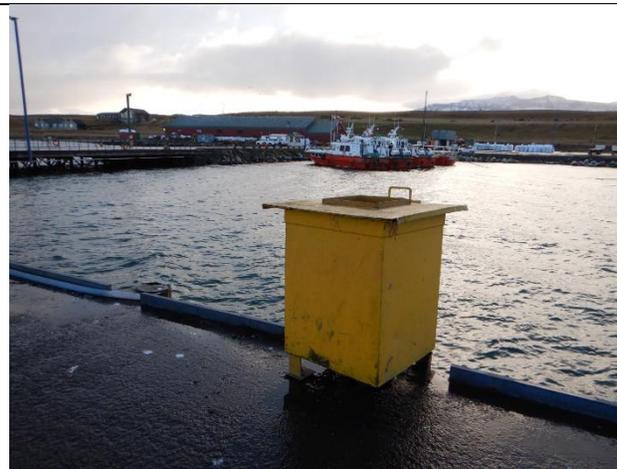
Conforme a todo lo anteriormente señalado, queda en expresa evidencia que el titular habilitó en el recinto de la Unidad Fiscalizable infraestructura destinada al almacenamiento y distribución de combustible, la cual incluye 2 estanques de almacenamiento de petróleo diésel de 49.000 litros cada uno y una red de abastecimiento instalada en el muelle con 3 *pits*; todo lo cual no fue contemplado en el proyecto evaluado ambientalmente ni tampoco se encuentra autorizado por la autoridad marítima.

Lo anterior implica además riesgos de afectación al suelo, medio acuático y la salud de las personas, dada la ausencia de medidas y acciones que permitan prevenir y corregir posibles contingencias derivadas del manejo de combustibles al interior del recinto tales como derrames/fugas e incendios.

Fotografía 1.	Fecha: 10/06/20	Fotografía 2.	Fecha: 10/06/20
Coordenadas UTM DATUM WGS84 HUSO 18	Norte: 4.269.735 Este: 671.034	Coordenadas UTM DATUM WGS84 HUSO 18	Norte: 4.269.735 Este: 671.034
Descripción del medio de prueba: Vista de surtidor de petróleo y sala de bombas.		Descripción del medio de prueba: Vista de tapas superiores de los 2 estanques soterrados dispuestos para almacenamiento de combustible en el recinto de la Unidad Fiscalizable.

Fotografía 3.	Fecha: 10/06/20	Fotografía 4.	Fecha: 10/06/20
Coordenadas UTM DATUM WGS84 HUSO 18	Norte: 4.269.579 Este: 670.945	Coordenadas UTM DATUM WGS84 HUSO 18	Norte: 4.269.579 Este: 670.945
Descripción del medio de prueba: Vista de uno de los tres <i>pits</i> de abastecimiento de combustible situados en el sector sur del cabezo del muelle.		Descripción del medio de prueba: Vista de estructura metálica de protección de uno de los tres <i>pits</i> de abastecimiento de combustible situada en el sector sur del cabezo del muelle.

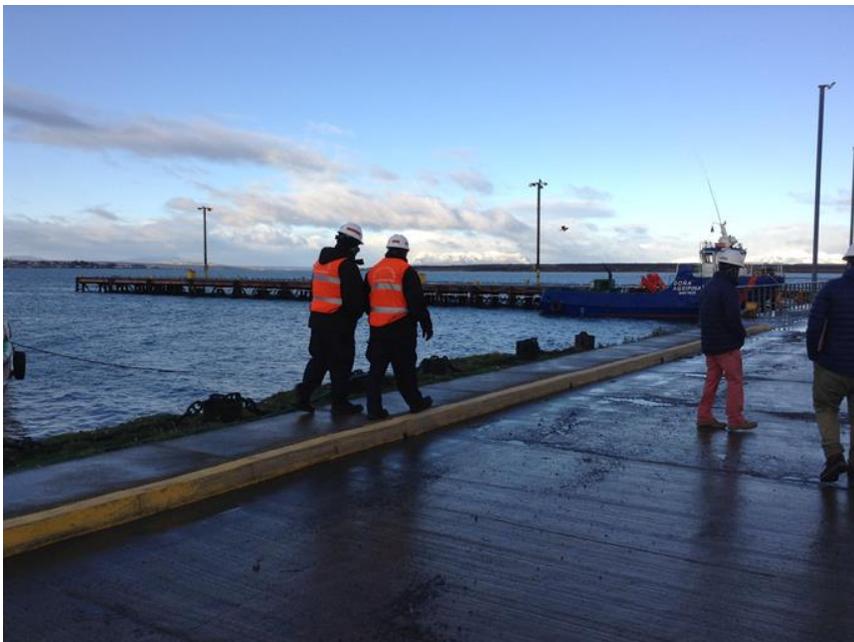
Fotografía 5.

Descripción del medio de prueba: Vista de la extensión sur del cabezo del muelle.

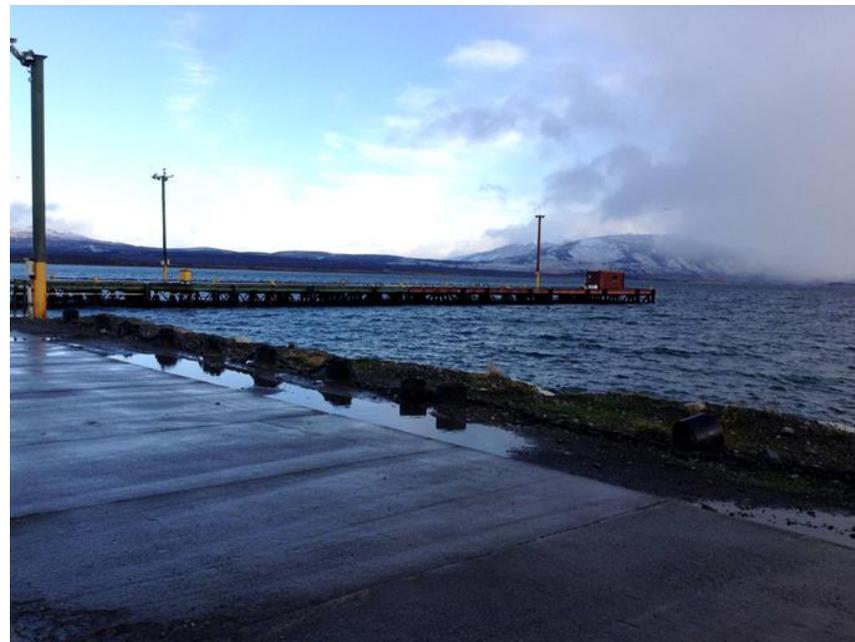
Fotografía 6.

Descripción del medio de prueba: Vista de la extensión norte del cabezo del muelle.

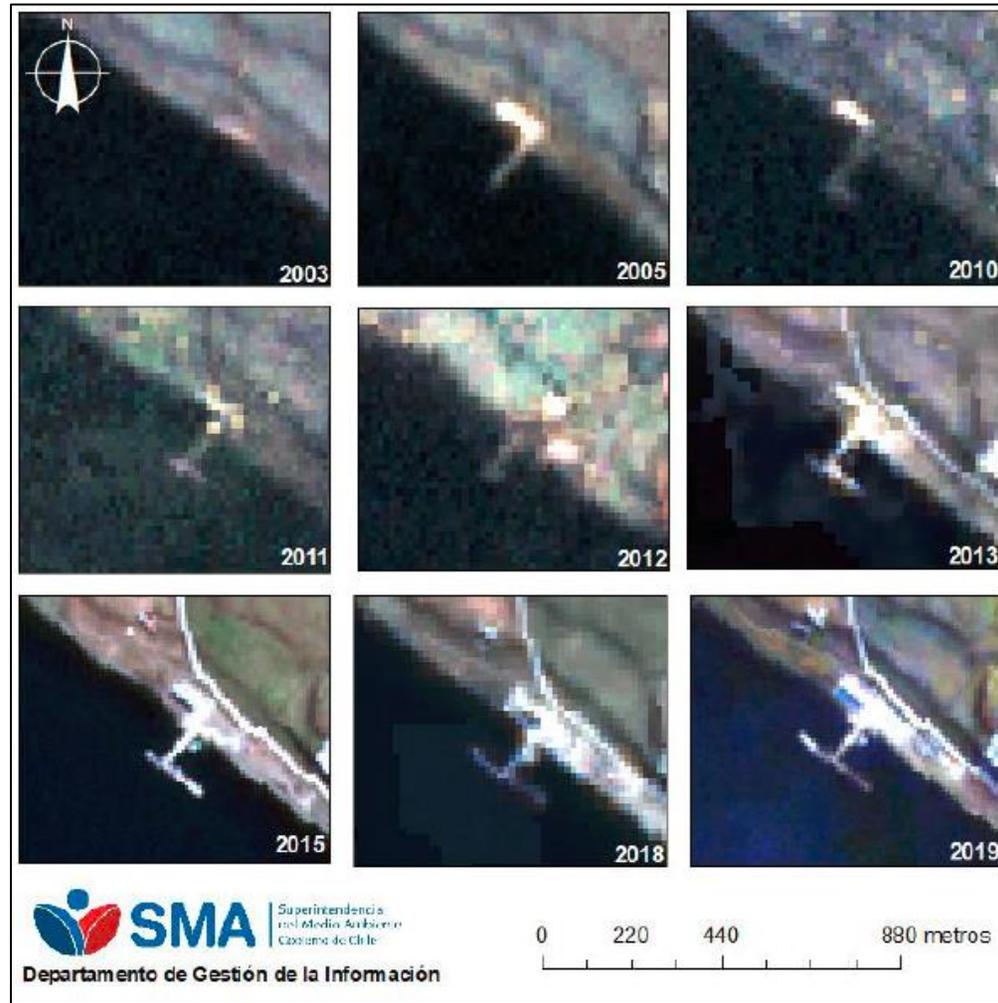
Figura 4.

- En complemento a lo anterior, el Departamento de Gestión de la Información (DGI) de la Superintendencia del Medio Ambiente efectuó el análisis de un conjunto de imágenes satelitales correspondientes al área del proyecto durante el período comprendido entre los años 2002 y 2020, constatándose como resultado de ello diferentes ampliaciones del cabezo del muelle entre los años 2007 y 2019, llegando éste a alcanzar una longitud aproximada de 232,89 metros, considerando un error de ± 10 a 15 metros debido a la resolución de las imágenes utilizadas (Ver **Figura 4** y **Anexo 3**).

Descripción del medio de prueba: Evolución temporal de la longitud de las estructuras que componen el muelle y cabezo de la Unidad Fiscalizable, conforme al análisis de imágenes obtenidas de satélites Landsat 7, Landsat 8 y Sentinel 2, efectuado por el Departamento de Gestión de la Información (DGI) de la Superintendencia del Medio Ambiente (ver Anexo 3).

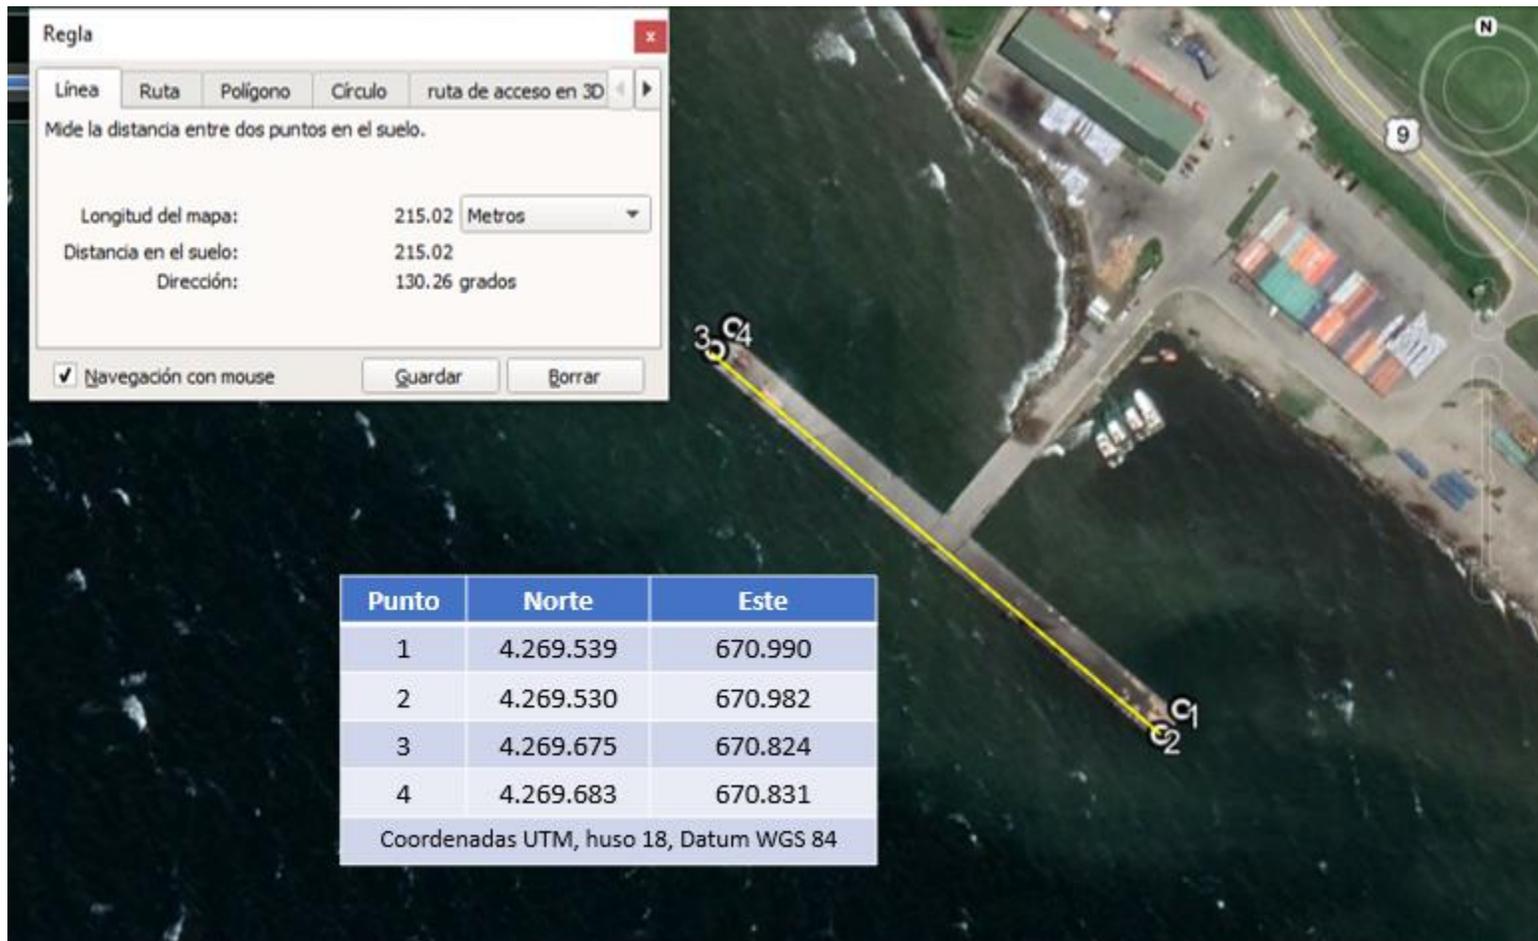
Figura 5.

- Finalmente, en virtud de la información registrada con dispositivo GPS durante el desarrollo de la inspección ambiental, se determinó que el cabezo del muelle poseía una longitud total de 215 metros (Ver **Figura 5**).

Descripción del medio de prueba: Ubicación de los 4 vértices del cabezo registradas mediante equipo GPS durante la inspección ambiental. Asimismo, se detalla medición efectuada a con herramienta Google Earth para determinar la longitud de la estructura.

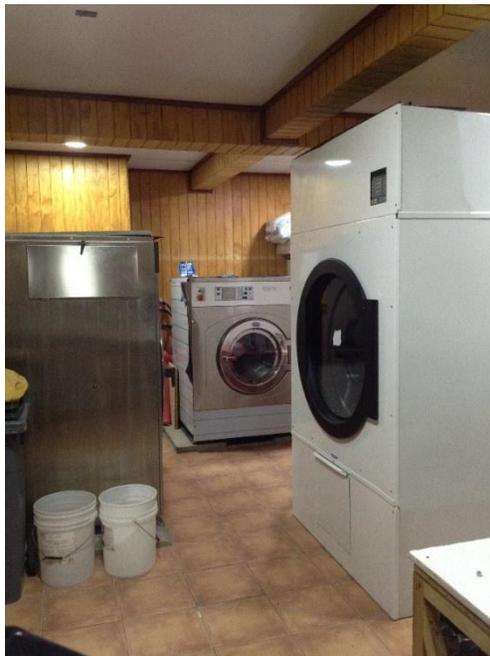
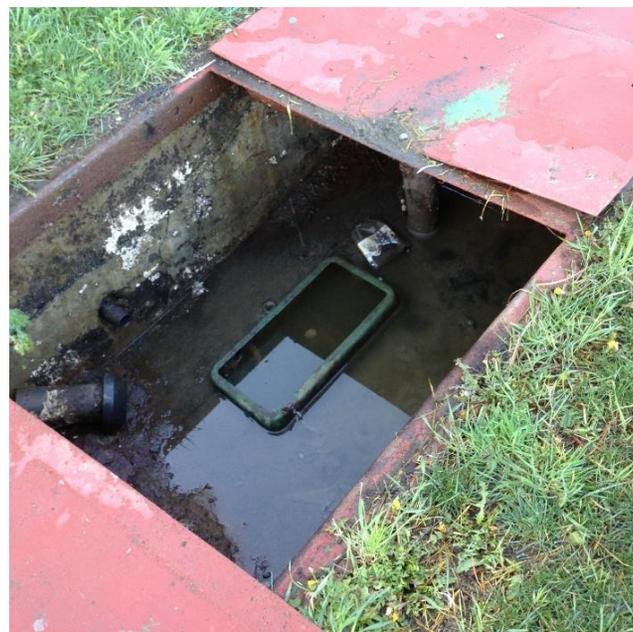
b. Del examen de información de la documentación revisada, es posible indicar que: <ul style="list-style-type: none">- Mediante carta N° 044 OFPMC/2020 recibida con fecha 10/07/20, el titular acompañó copia de Certificado N°21, emitido con fecha 09/06/08 por la Oficina Provincial de Puerto Natales de la Seremi de Salud Magallanes, así como también copia de la Resolución N° 95, emitida con fecha 20/10/04 por el Director del Hospital Dr. Augusto Essmann Burgos de Puerto Natales del Servicio de Salud Magallanes, a través de los cuales se autorizó la instalación y funcionamiento del sistema de alcantarillado particular del recinto.	
Conforme a lo anterior, se concluye que si bien el titular genera aguas servidas producto de la habilitación de servicios higiénicos y lavandería al interior de la Nave principal del recinto, lo cual no habría sido contemplado en el proyecto aprobado ambientalmente mediante RCA N°224/2002, se advierte que dichos residuos líquidos son finalmente canalizados hacia un sistema de alcantarillado particular que cuenta con su respectiva autorización sanitaria para operar.

Fotografía 7.	Fecha: 10-06-2020		Fotografía 8.	Fecha: 10-06-2020	
Coordenadas UTM DATUM WGS84 HUSO 18	Norte: 4.269.760	Este: 670.972	Coordenadas UTM DATUM WGS84 HUSO 18	Norte: 4.269.740	Este: 670.972
Descripción del medio de prueba: Vista del área de lavandería ubicada al interior de la Nave principal.			Descripción del medio de prueba: Vista superior de fosa séptica ubicada al exterior de la Nave principal.

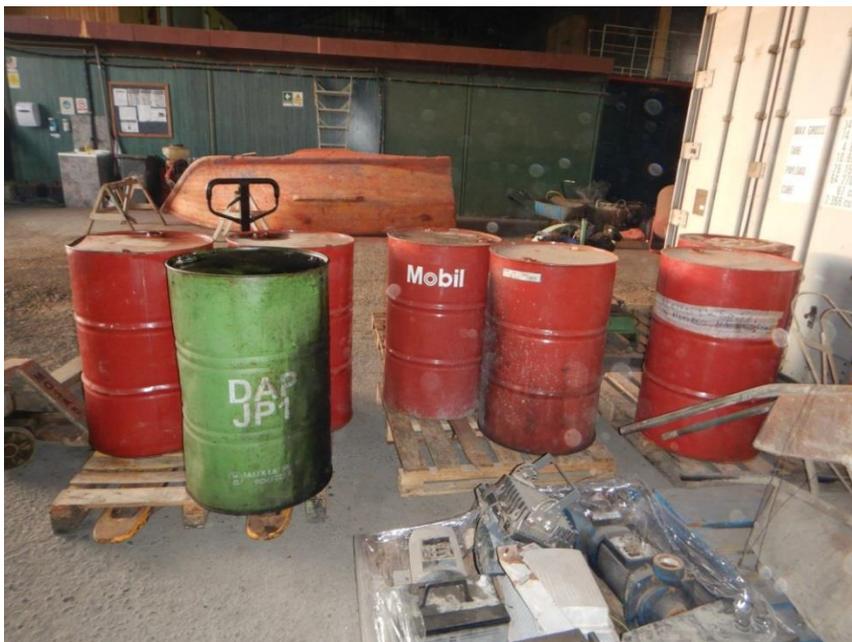
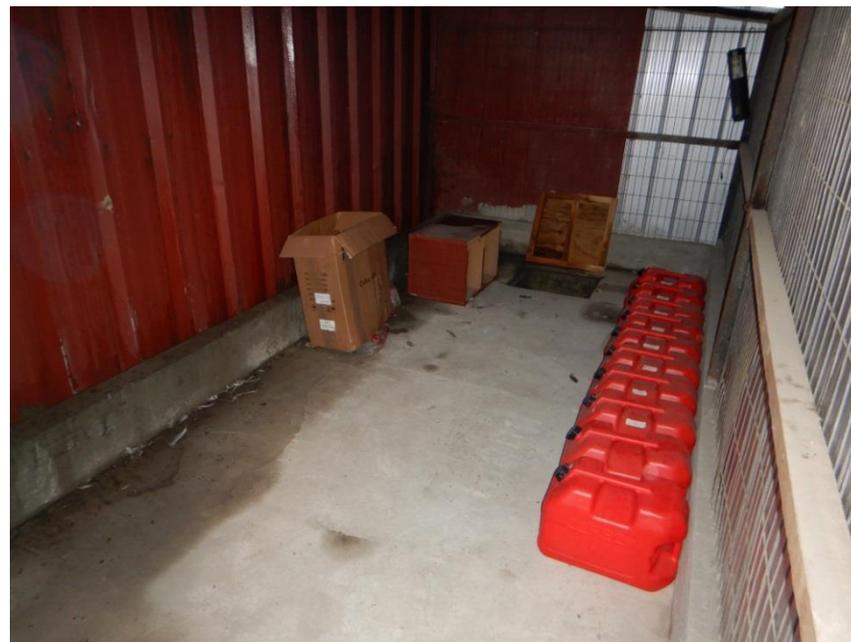
Número de hecho constatado: 4	Estación N°: 1
Documentación Revisada: ID 1.	
Exigencia (s): RCA N° 224/2002 - Considerando N° 3.3.2, “Operación”: <i>La función del muelle es recibir las naves que realizarán el transporte de pasajeros desde Puerto Natales hacia distintos puntos de la zona con atractivo turístico.</i> <i>Esta etapa desde el punto de vista de los impactos al medio ambiente es mínima debido a que no se producirán residuos. Ya que los pasajeros utilizarán los servicios de comedores e higiénicos de las naves en las cuales estén viajando. [...]</i>	
Hecho (s): a. Durante la actividad de Inspección Ambiental desarrollada, se constató lo siguiente: <ul style="list-style-type: none">- Al interior del taller de carpintería y mecánica alojado en la Nave principal, se constató la presencia de 2 pallets posados directamente sobre la losa, cargados con un total de 7 tambores de 200 litros, sin pretil de seguridad, separación física ni señalización de seguridad. Asimismo, de los contenedores antes mencionados (tambores), sólo 3 de ellos contaban con algún tipo de identificación de su contenido (1 señalaba aguas de sentina de M/N Nazareno y 2 indicaban aceites usados de M/N Nazareno y M/N Andrés K respectivamente) (ver Fotografía 9).- Respecto a lo anterior, Don Jaime Sepúlveda Vergara (Jefe de mantención), indicó que 1 de los tambores contenía aguas oleosas provenientes de la sentina de la M/N Nazareno, mientras que los 6 restantes contenían aceites usados provenientes de las M/N Nazareno y Andrés K. De igual modo, dicho trabajador señaló que las dos embarcaciones antes mencionadas son de propiedad del titular, en circunstancias que los residuos antes descritos suelen ser almacenados temporalmente en dichas condiciones por un tiempo aproximado de 1 mes, para luego ser transportados vía marítima a Puerto Montt, para su disposición.- Adicionalmente, se verificó la existencia de una bodega independiente y cerrada, ubicada al exterior de la nave principal (costado Este), la cual contaba con un pretil de contención. Al respecto, según indicó Don César Ghio (Encargado de la Unidad Fiscalizable), dicho recinto será habilitado para el almacenamiento de residuos peligrosos, no obstante ello, dada la contingencia sanitaria, no existirá por el momento una fecha exacta proyectada para el inicio de su utilización (Ver Fotografía 10). Conforme a lo anterior, se concluye que el titular genera y almacena temporalmente residuos peligrosos al interior de un taller de carpintería y mecánica alojado en la Nave principal del recinto, pese a no haber sido contemplada dicha condición en el proyecto aprobado ambientalmente mediante RCA N°224/2002. En complemento, cabe hacer presente que según se constató, el manejo de los residuos antes descritos no ha sido efectuado de forma adecuada conforme a lo establecido en el D.S. N° 148/2003 del Ministerio de Salud que “Aprueba reglamento sanitario sobre manejo de residuos peligrosos”, toda vez que éstos son almacenados en contenedores carentes del debido etiquetado y en un lugar que no cuenta con las condiciones de seguridad mínimas necesarias, lo cual representa un riesgo de afectación a la salud de las personas (particularmente de los trabajadores del recinto) y al medio ambiente, debido a la posibilidad de ocurrencia de una contingencia que implique el derrame de las sustancias almacenadas o incluso la eventual emanación de gases nocivos.

Fotografía 9.		Fecha: 10-06-2020		Fotografía 10.		Fecha: 10-06-2020	
Coordenadas UTM DATUM WGS84 HUSO 18		Norte: 4.269.760	Este: 670.972	Coordenadas UTM DATUM WGS84 HUSO 18		Norte: 4.269.740	Este: 670.972
Descripción del medio de prueba: Vista general de los 7 tambores que contenían residuos peligrosos (aguas de sentina y aceites usados), provenientes de embarcaciones de propiedad del titular.				Descripción del medio de prueba: Vista interior de bodega ubicada al exterior de la nave principal (Costado Este), en vías de habilitación para el almacenamiento de residuos peligrosos.

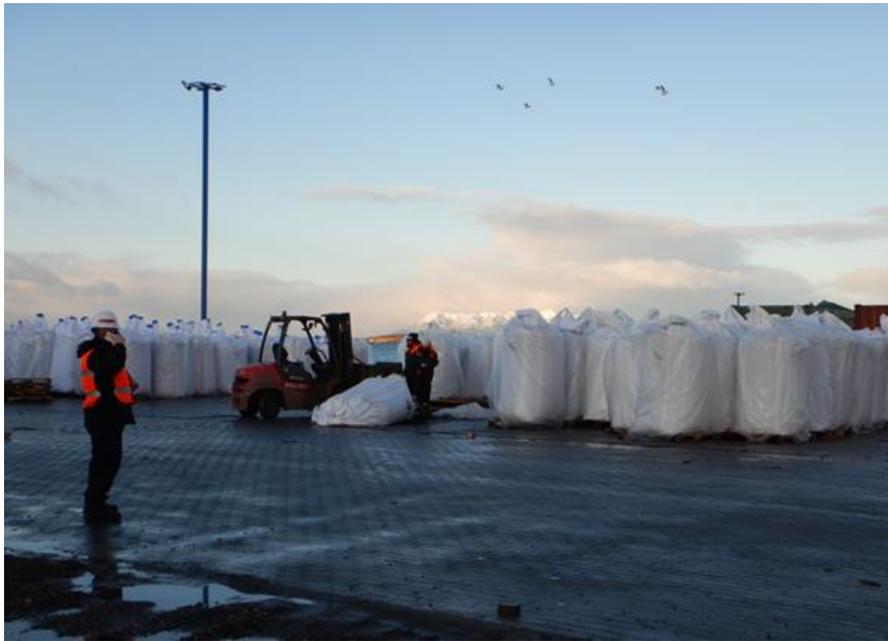
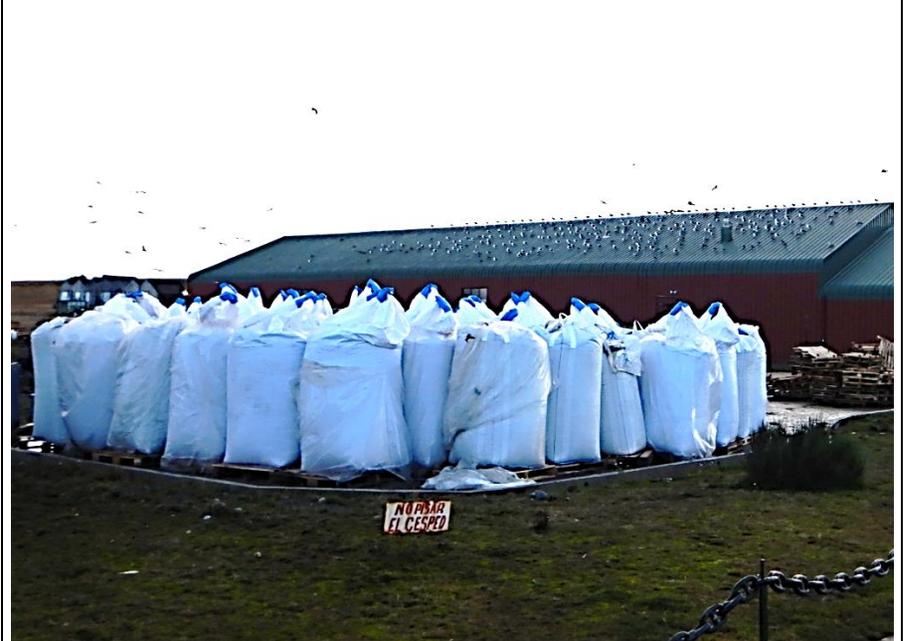
- **Manejo de alimento para salmones:** Según se constató en la actividad de inspección ambiental realizada el día 10/06/20, en el patio de acopio de la Unidad Fiscalizable existían maxisacos posicionados sobre pallets, los cuales se encontraban acopiados en un sector abierto a la intemperie, así como también al interior de containers. Cabe indicar que de acuerdo a lo señalado por Don Guillermo Nancuqueo (Asistente de operaciones de la Unidad Fiscalizable), en el área únicamente se almacenan maxisacos de 1.250 kg. con alimento de salmones, indicando que dicha actividad, así como su posterior carga son parte de los servicios que el titular ofrece a las empresas acuícolas (ver **Fotografías 12 y 13**).

Asimismo, durante la actividad antes mencionada se pudo constatar abundante presencia de aves (principalmente gaviotas) que sobrevolaban los sectores de acopio y que se mantenían posadas sobre el techo de la nave principal, lo cual permite advertir una potencial alteración en los hábitos de la avifauna del lugar, en vista de que se verían atraídas por el alimento para salmones acopiado, permaneciendo de esta forma dentro del predio; ámbito que no fue contemplado durante el proceso de evaluación del proyecto. Por otra parte, la situación antes expuesta también constituye una alteración del paisaje que podría eventualmente afectar las actividades turísticas que se desarrollan en el área, dado que dicho lugar se encuentra inserto en la Zona de Interés Turístico (ZOIT) “Destino Torres del Paine”.

Fotografía 11.	Fecha: 10-06-2020		Fotografía 12.	Fecha: 10-06-2020	
Coordenadas UTM DATUM WGS84 HUSO 18	Norte: 4.269.740	Este: 671.046	Coordenadas UTM DATUM WGS84 HUSO 18	Norte: 4.269.682	Este: 670.972
Descripción del medio de prueba: Vista de maxisacos con alimento para salmones dispuestos a la intemperie en patio de acopio de la Unidad Fiscalizable.			Descripción del medio de prueba: Vista de tejado de nave principal en que se aprecia abundante presencia de avifauna posada.
