INFORME TÉCNICO DE FISCALIZACIÓN AMBIENTAL

Examen de Información

UNIMARC AV HENRÍQUEZ

DFZ-2020-3335-III-NE

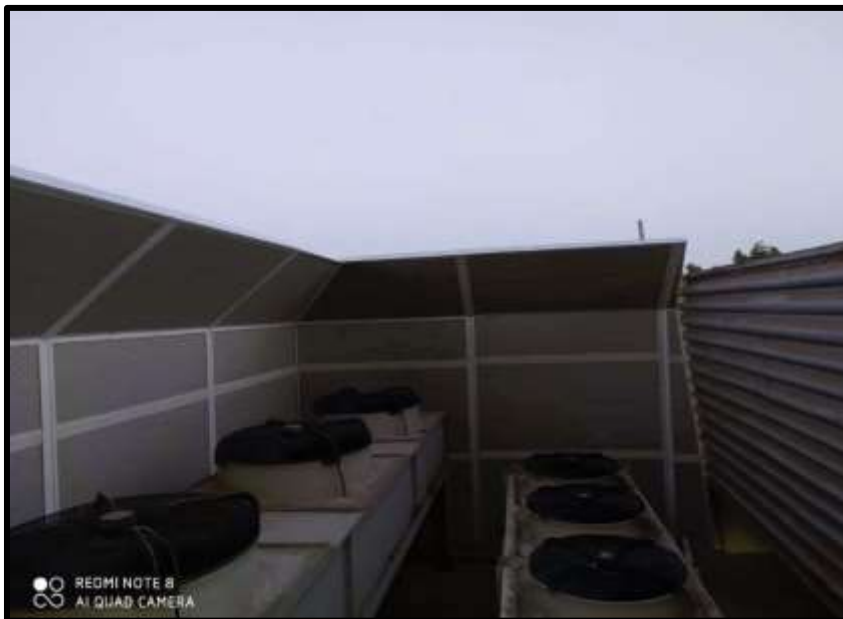
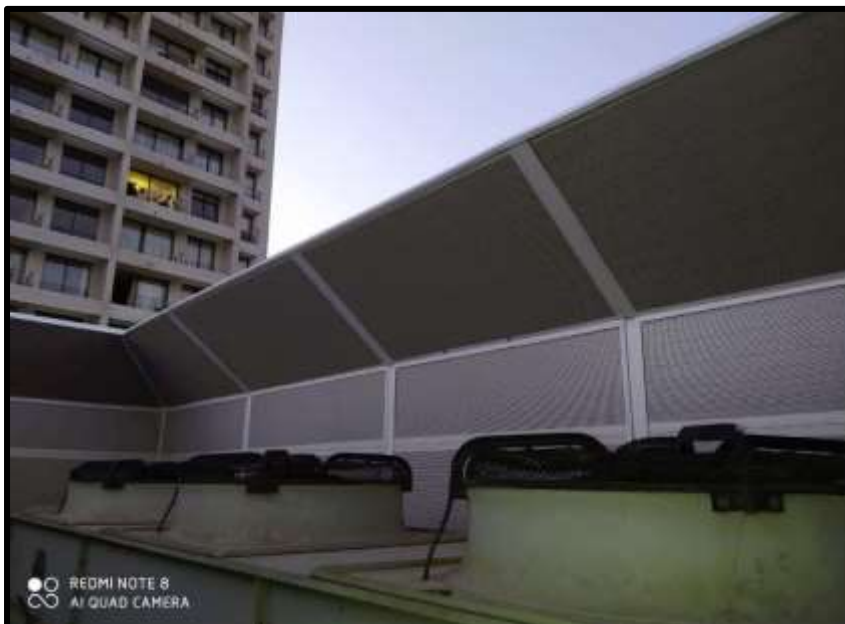
Fotografía 2. Instalación de pantalla acústica forma de C

Registros fotográficos de la barrera acústica con forma de C instalada en torno a la parrilla de condensadores del techo del supermercado. En una de las imágenes es posible de observar la cercanía de esta instalación con el edificio residencial.

- Mediante Carta conductora de fecha 08 de junio del año 2020 (Anexo 8) el titular entregó antecedentes respecto a la medida de mitigación implementada y comprometida mediante carta conductora de fecha 28 de febrero, adjuntando imágenes de la instalación de la barrera acústica en forma de C sobre los condensadores ubicados en el techo del supermercado (Fotografía 2) y de la Oferta Técnica presentada por “Algoritmos y Mediciones Ambientales SpA”.

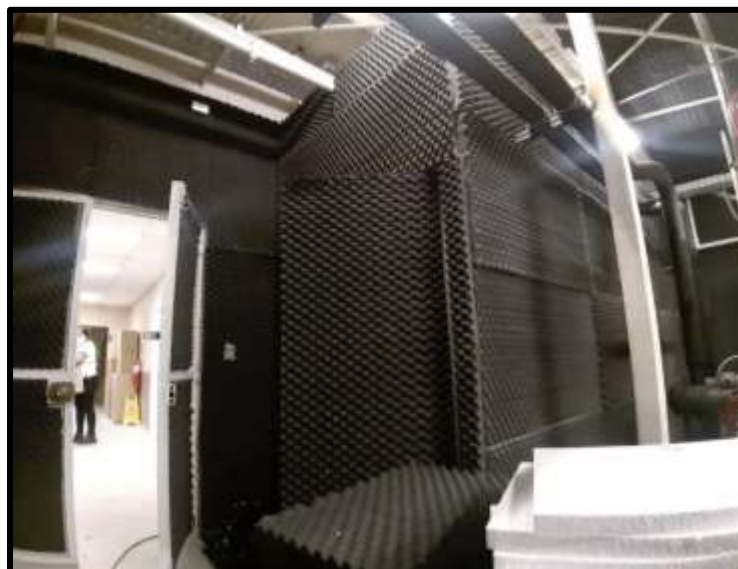
Fotografía 3. Instalación de espumas

En las imágenes se puede observar la instalación de espumas en las paredes y techo de la sala de máquinas como medida de mitigación ante la emisión de ruidos.

- Con fecha 16 de noviembre del año 2020 (Anexo 11) el titular entregó medios de verificación que dan cuenta del estado de avance en la implementación de las medidas de mitigación propuestas. En las imágenes es posible constatar que finalizó la instalación de espuma en las paredes y techo de la sala de máquinas más un evaporador (Fotografías 3), faltando solamente el cambio de tecnología en los ventiladores de la parrilla de condensadores, que se encuentra en proceso de adjudicación. Aún así, compromete que en cumplimiento de la Res. Ex. N°36 de fecha 27 de mayo del año 2020, una vez finalizada la instalación de todas las medidas de mitigación comprometidas, realizará una nueva medición de emisión de ruidos, de manera tal de verificar el

Los resultados de las actividades de fiscalización, asociados los Instrumentos de Carácter Ambiental indicados en el punto 3, permitieron concluir que se verifica la conformidad de las materias relevantes objeto de la fiscalización, al implementarse medidas de mitigación frente a la emisión de ruidos, tales como la instalación de espuma en las paredes y techo de la sala de máquinas más un evaporador.
