INFORME TÉCNICO DE FISCALIZACIÓN AMBIENTAL

**DFZ-2020-1032-VIII-RCA
(ID SISFA 45441)**

**“RAP PROSESA”
(UF 9302)**

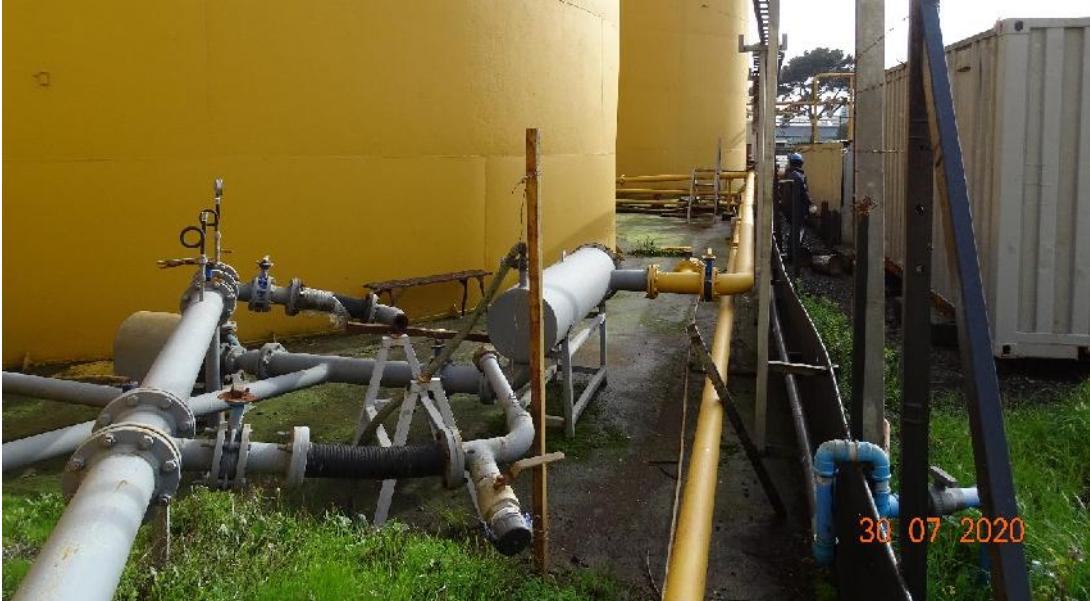
Fotografía 1. **Fecha:** 30-07-2020

Durante la inspección se realizó un recorrido por la planta, donde se constató que el ducto efectivamente no se encuentra en operación, ya que tal como se muestra en la Fotografía 1, el lugar donde termina el ducto se encuentra abierto.

Debido a esta situación el titular informó que en la actualidad no se encuentran instaladas la válvula que controla la presión, los dispositivos de transmisión electrónica y la sala de presión, de acuerdo con lo establecido en la RCA N°213/2016.

Descripción del medio de prueba: zona donde finaliza el ducto, se constata que el ducto no se encuentra en funcionamiento, por lo que no se encuentra instalada la válvula que regula la presión, por lo que en la actualidad el final del ducto se encuentra abierto.

Es importante señalar que en caso de reactivarse los procesos productivos o las operaciones del emisario, deberán realizarse previamente las mantenciones necesarias para poner en funcionamiento normal cualquiera de estas unidades.

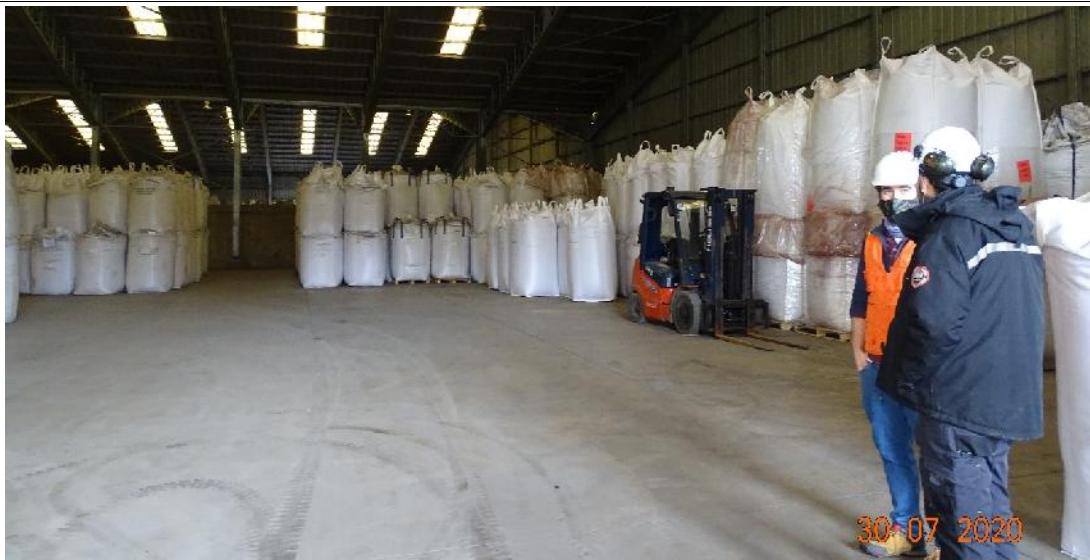
Fotografía 2. **Fecha:** 30-07-2020

Descripción del medio de prueba: en la imagen se observa la bodega de almacenamiento de graneles sólidos, la cual tiene un área aproximada de 7.000 m² donde es almacenada actualmente Harina proteica en maxisacos.

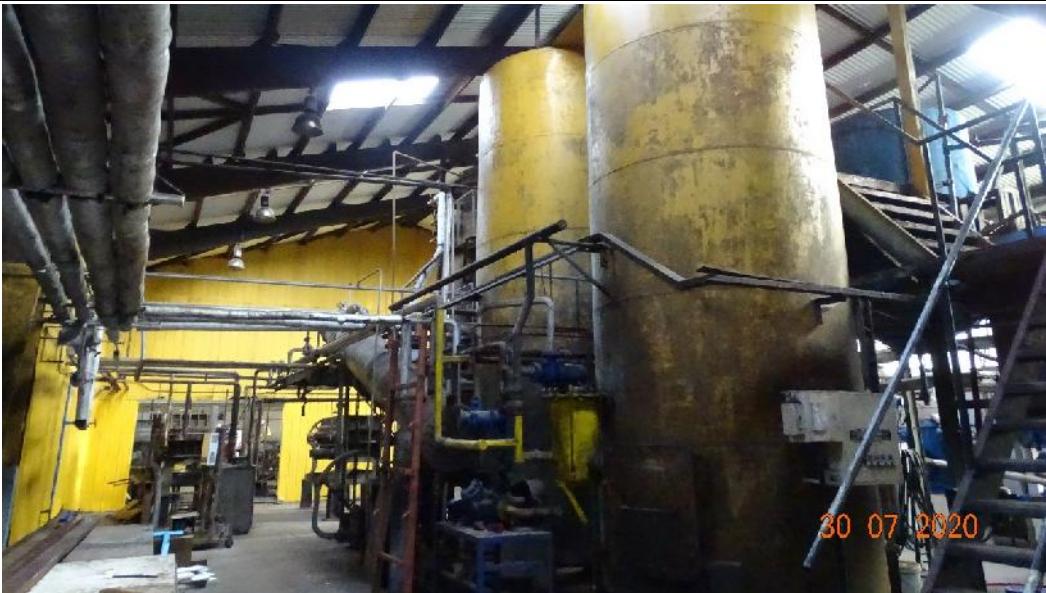
Fotografía 3.

Por otro lado, se visitó además la Planta de Refinación de Aceites de Pescado (RAP), la cual según el titular se encuentra en desuso desde hace 10 años.

Por este motivo actualmente solo cumple funciones de almacenamiento. Esta situación fue originada principalmente por la baja demanda del mercado, por lo que en la actualidad no se están produciendo los Riles detallados en la RCA N°400/2008, situación constatada en terreno por el equipo fiscalizador.

Descripción del medio de prueba: en la imagen se observa la Planta de refinación de aceite, la cual se encuentra en la actualidad en desuso desde el año 2009.

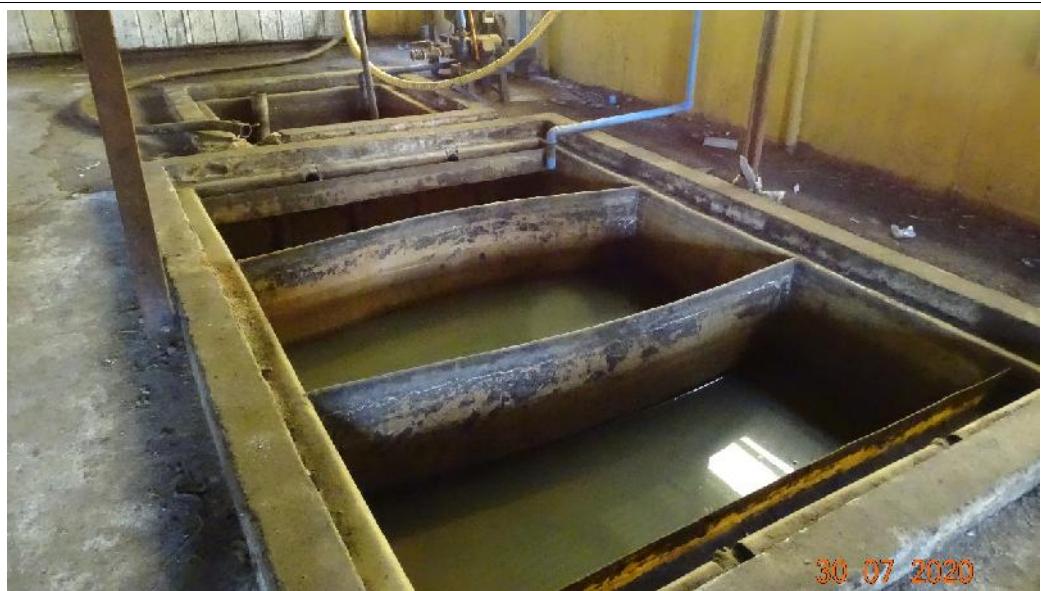
Fotografía 4.

Con respecto a esta última, se constató que se encuentra detenida debido a que actualmente no se generan ninguno de los riles definidos en las correspondientes RCA, es decir, no se producen los riles provenientes de la mantención del ducto, como los riles producidos en la planta de refinación (Fotografía 4).

Descripción del medio de prueba: en la imagen se observa la Planta de tratamiento de aguas residuales, la cual se encuentra detenida producto de la detención de las actividades generadoras de riles de PROSESA.

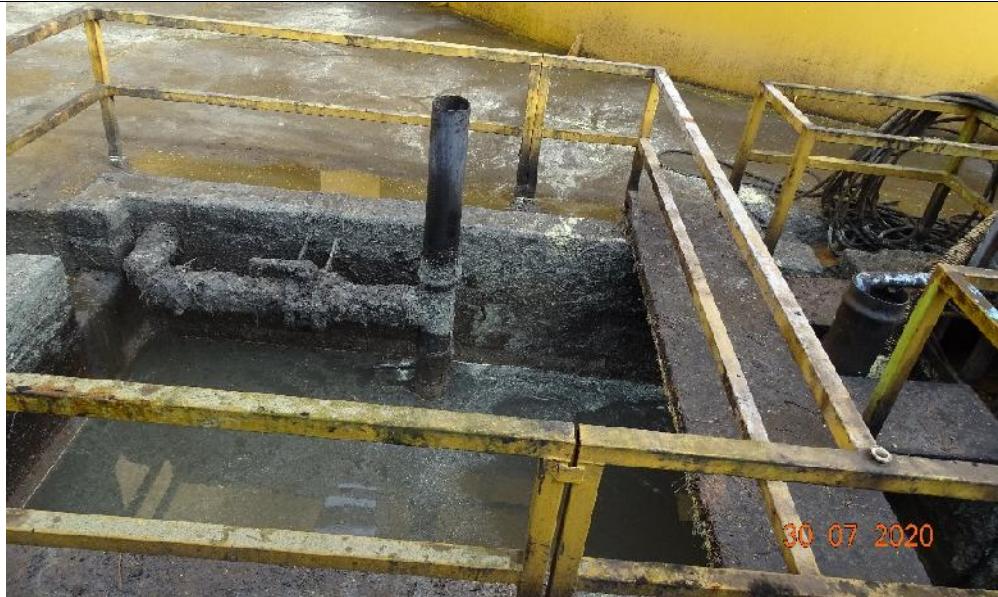
Esta información fue constatada durante la inspección en terreno, donde se observó que el área de almacenamiento de graneles líquidos, se encontraba con una base de cemento donde se dirigen las aguas de contacto a un estanque de 5.000 m³, para posteriormente ser dirigidas a la planta de tratamiento.

Fotografía 5.	Fecha: 30-07-2020
Coordenadas UTM DATUM WGS84 HUSO 18	Norte: 5.910.032 mN Este: 663.801 mE
Descripción del medio de prueba: estanque de almacenamiento de aguas de contacto del área de graneles líquidos.

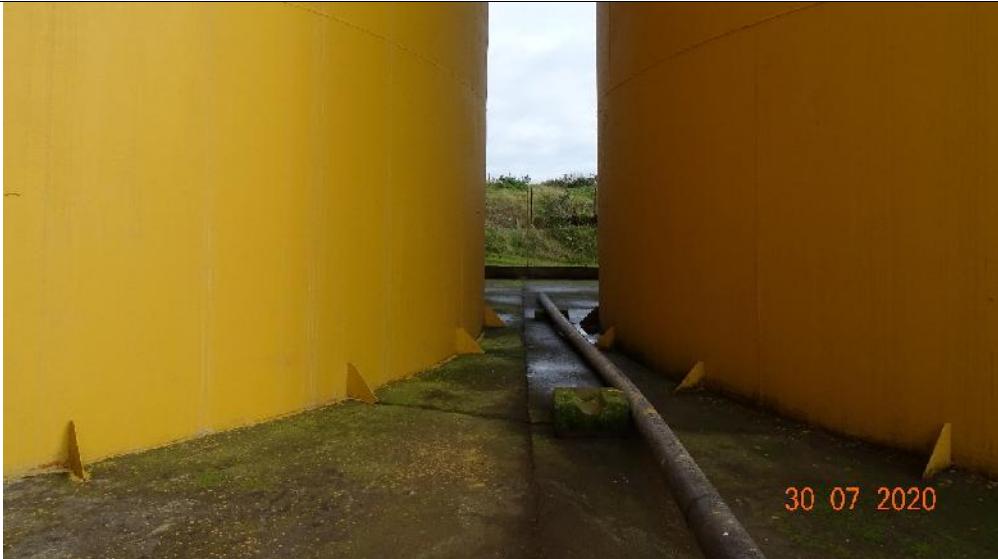
Fotografía 6.	Fecha: 30-07-2020
Coordenadas UTM DATUM WGS84 HUSO 18	Norte: 5.910.039 mN Este: 663.825 mE
Descripción del medio de prueba: emisario submarino planta PROSESA.
