INFORME TÉCNICO DE FISCALIZACIÓN AMBIENTAL

PLANTA DE MOLIENDA DE CEMENTO

DFZ-2020-3237-V-RCA

DICIEMBRE 2020

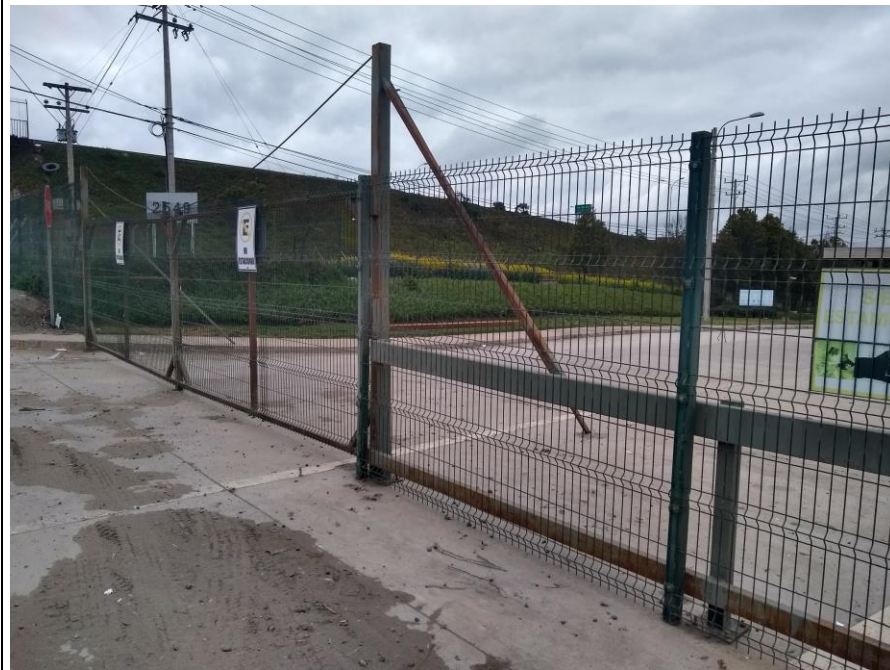
Fotografía 1.

Descripción Medio de Prueba: Rejas y portones del acceso principal de la instalación, cerrados. No se evidencia actividad al interior de la Planta, sólo seguridad y vigilancia.

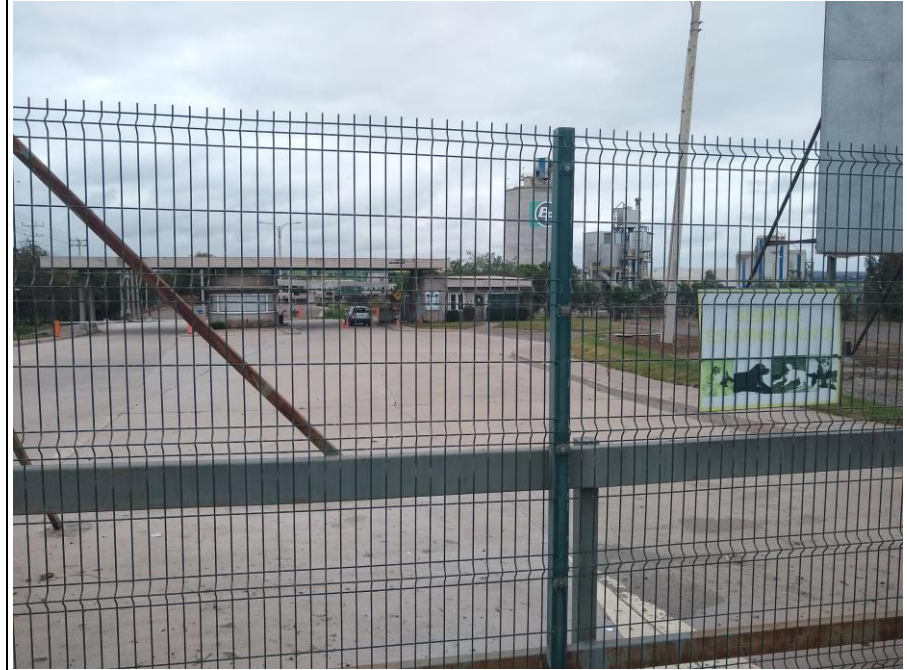
Fotografía 2.

Descripción Medio de Prueba: Rejas y portones del acceso principal de la instalación, cerrados. No se evidencia actividad al interior de la Planta, sólo seguridad y vigilancia.

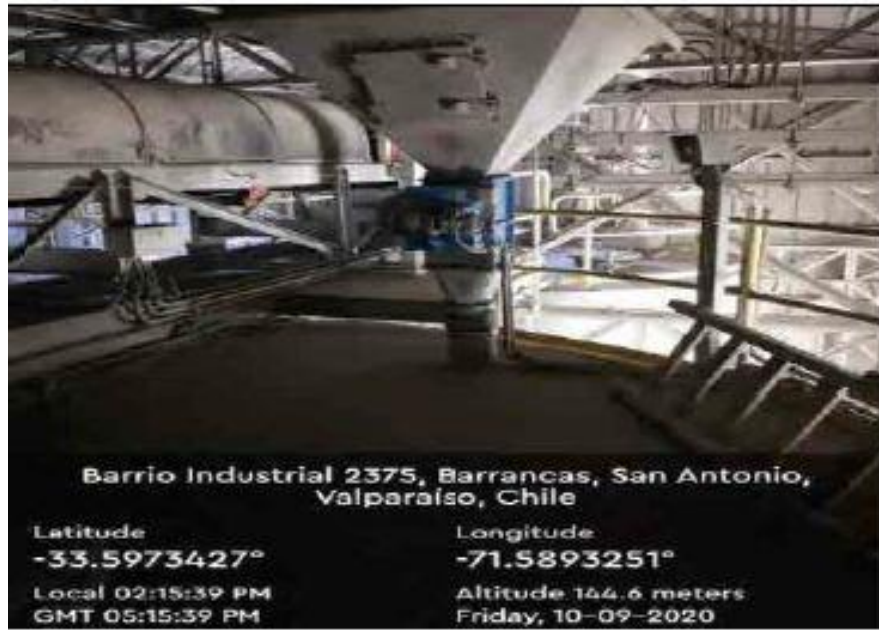
Fotografía 3.

Descripción Medio de Prueba: Filtro de Mangas en edificio de tolvas. Se aprecia fondo del filtro, donde se recibe el material filtrado.

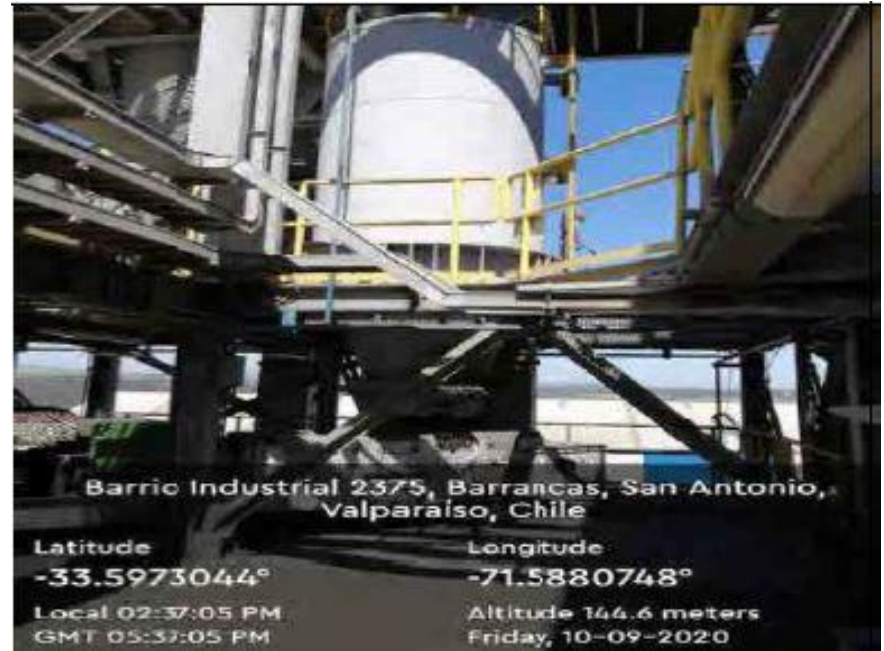
Fotografía 4.

Descripción Medio de Prueba: Filtro de Mangas en tolva de alimentación y rechazo.

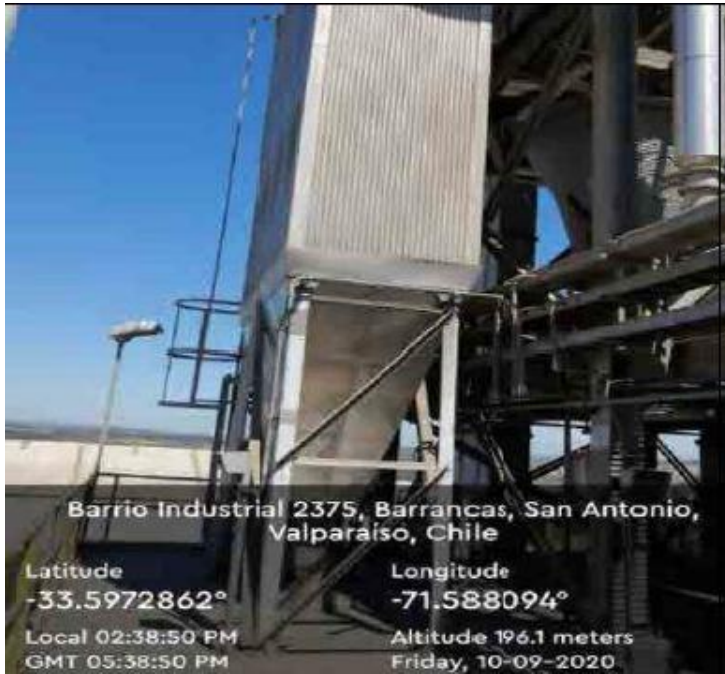
Fotografía 5.

Descripción Medio de Prueba: Detalles de otra vista del Filtro de Mangas en tolva de alimentación y rechazo.

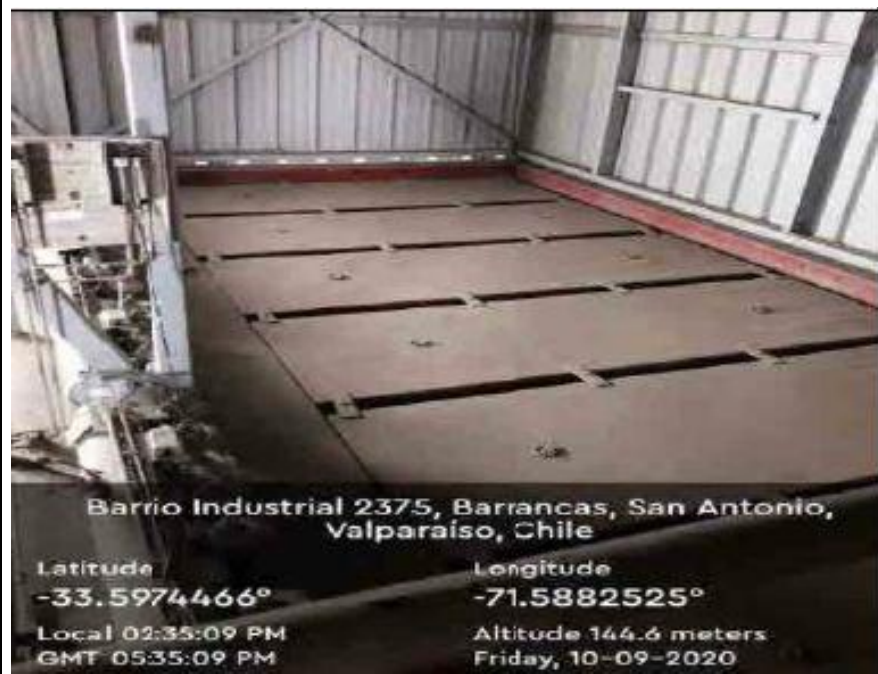
Fotografía 6.

Descripción Medio de Prueba: Filtro de Mangas del Filtro Principal del Molino.

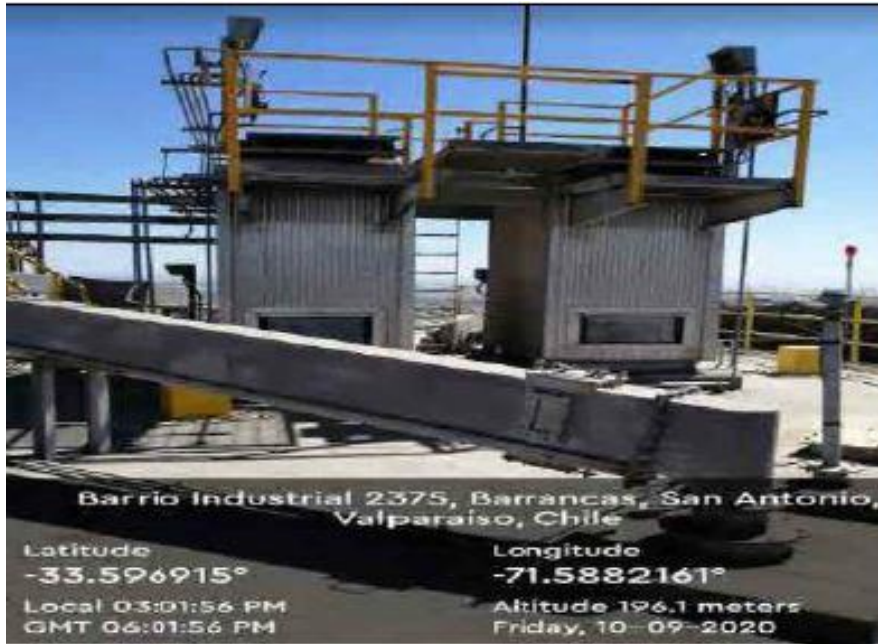
Fotografía 7.

Descripción Medio de Prueba: Cámara Central del Filtro de Mangas de Filtro Principal del Silo de almacenamiento.

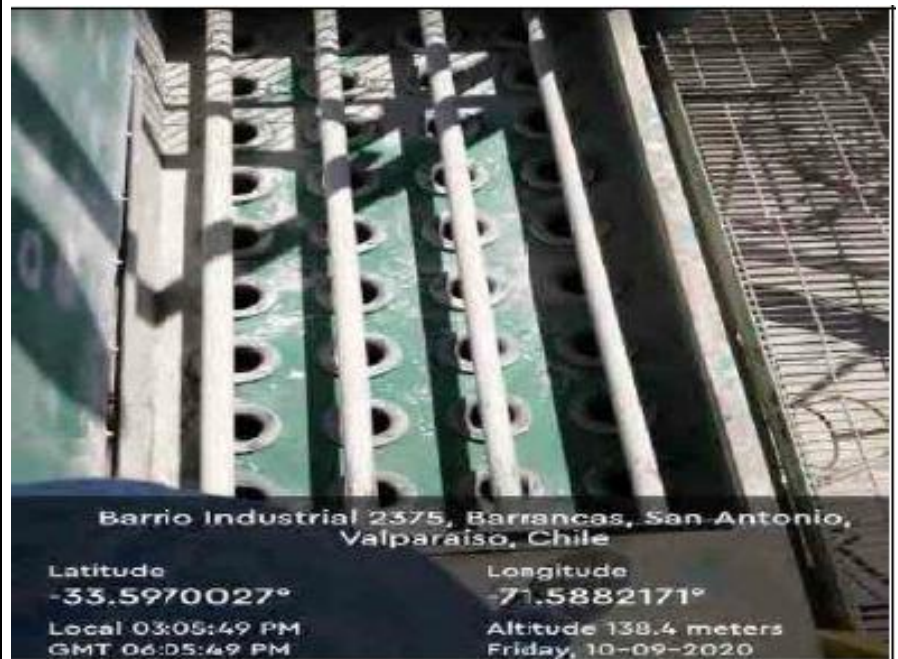
Fotografía 8.

Descripción Medio de Prueba: Esquema estructura superior de cámara central del Filtro de Marga. Se evidencia la posición para cada una de las mangas.

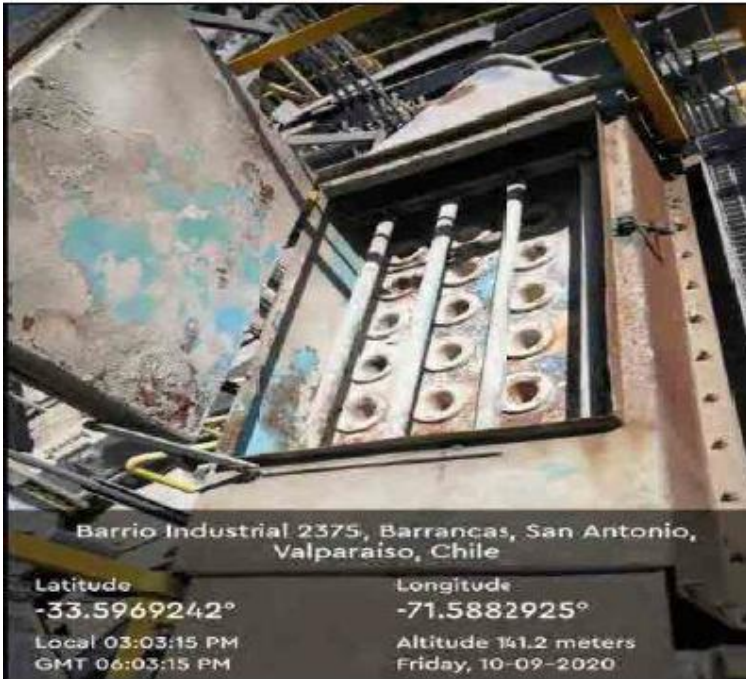
Fotografía 9.

Descripción Medio de Prueba: Esquema estructura superior del Filtro de Marga del elevador de cemento. Se evidencia la posición para cada una de las mangas.

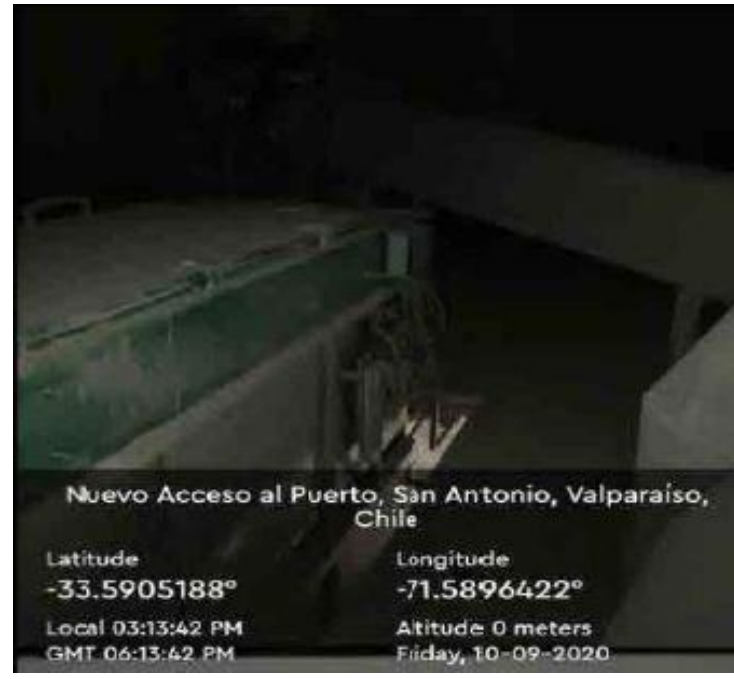
Fotografía 10.

Descripción Medio de Prueba: Contenedor del Filtro de Mangas de Pista N°2 extracción granel.

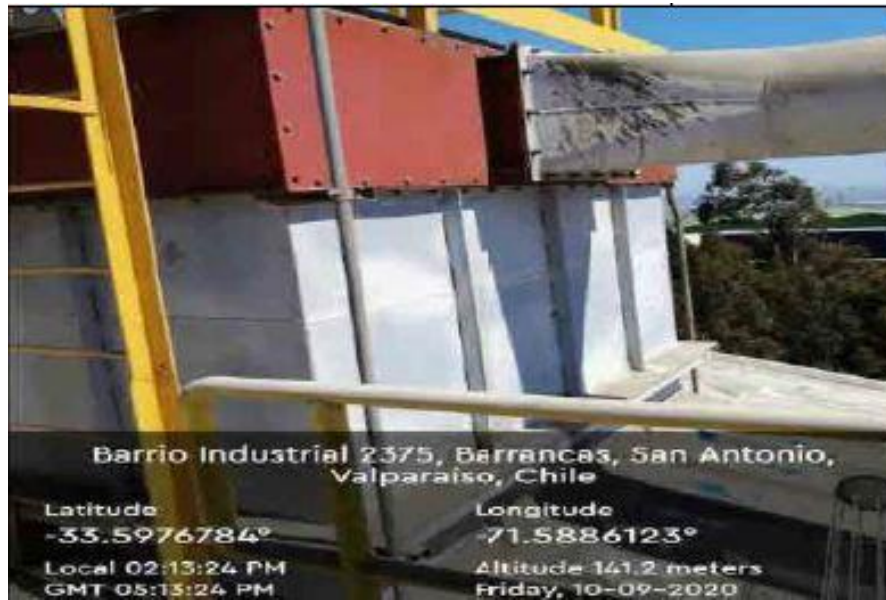
Fotografía 11. Fecha : 09 de Octubre de 2019

TOLVAS CERRADAS (Fotografías 11, 12, 13 y 14)

Respecto a estos dispositivos, la planta cuenta con 5 tolvas ubicadas en 2 sectores.

Descripción Medio de Prueba: Edificio de Tolvas cerradas.

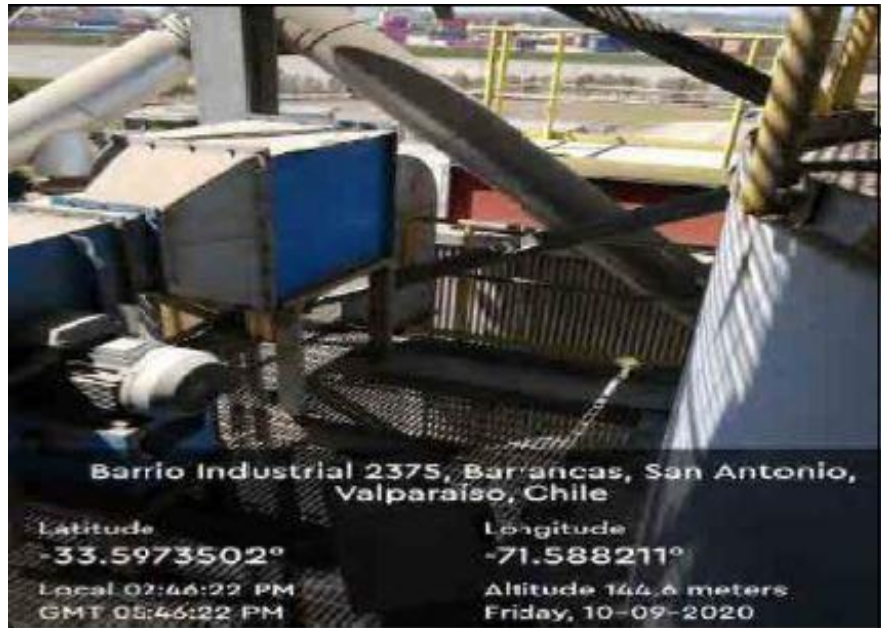
Fotografía 13.

Descripción Medio de Prueba: Tolva de alimentación principal del Molino.

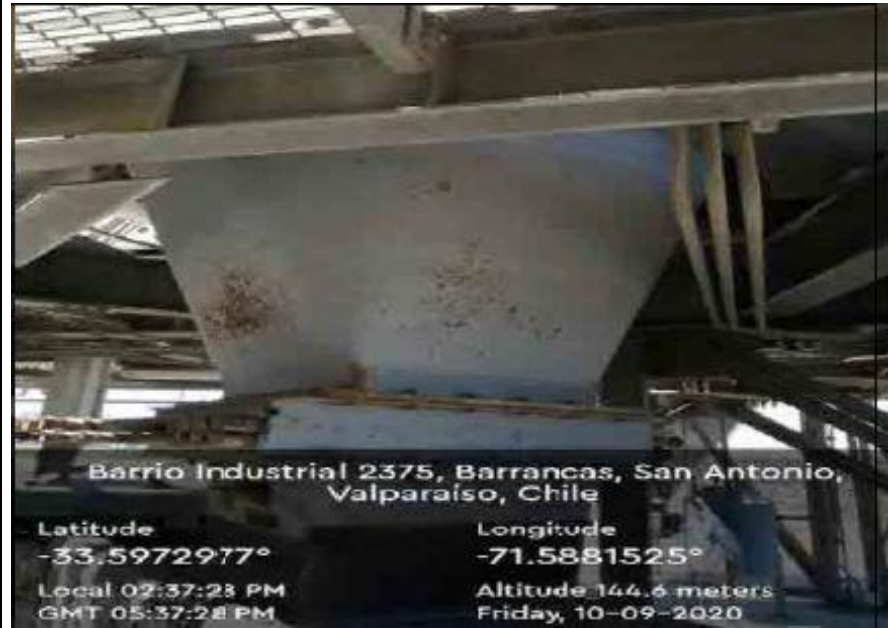
Fotografía 14.

Descripción Medio de Prueba: Tolva del Filtro de Mangas para tolva de alimentación y rechazo.

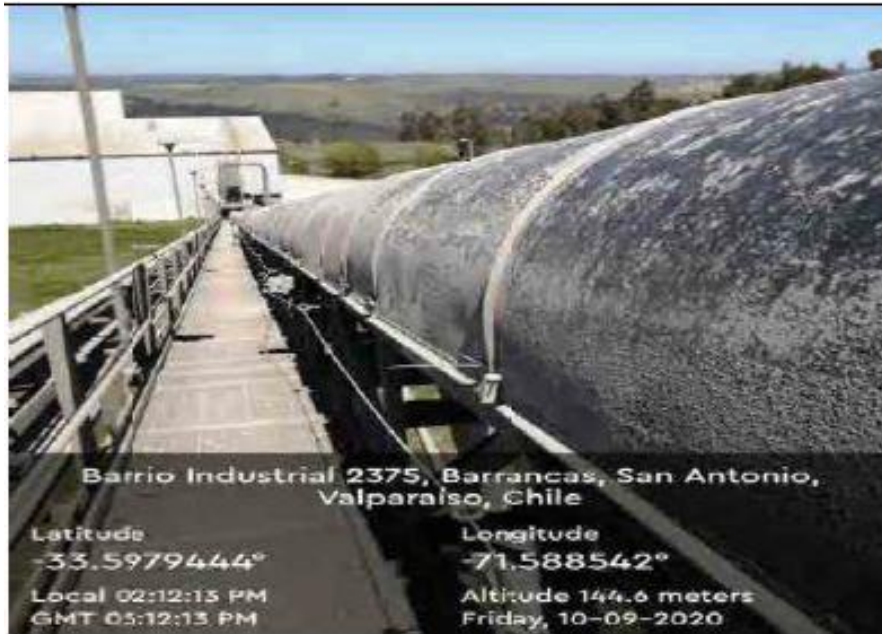
Fotografía 15.

Descripción Medio de Prueba: Correa transportadora cubierta para las Materias Primas

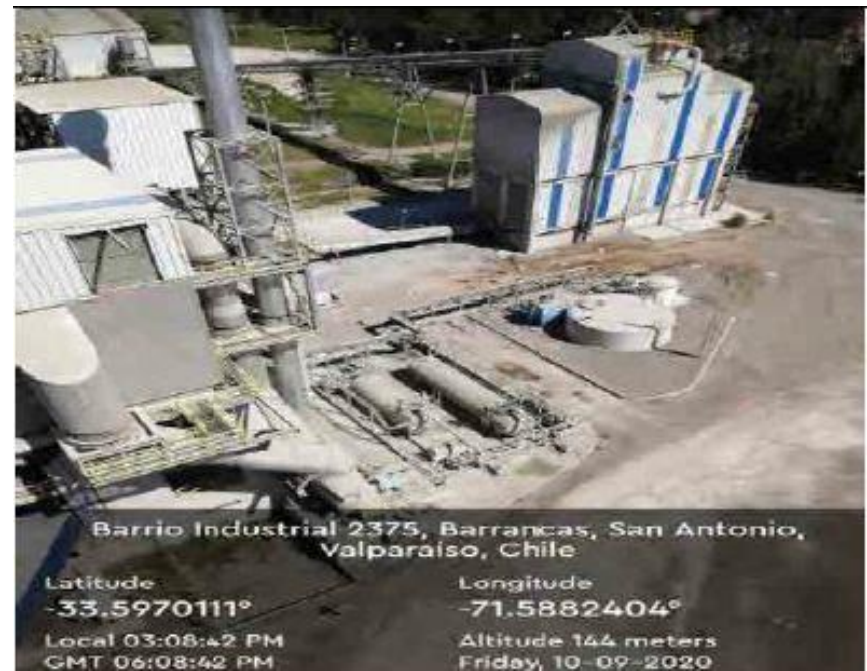
Fotografía 16.

Descripción Medio de Prueba: Imagen general donde se observa cinta transportadoras de edificio de materias primas hacia dosificador.

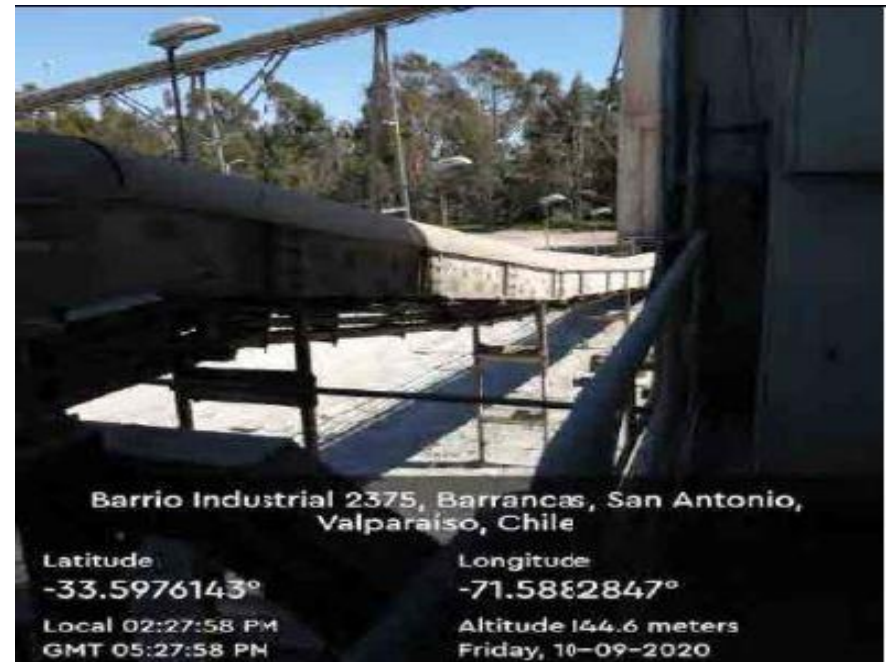
Fotografía 18.

Descripción Medio de Prueba: Otra vista de Cinta transportadora cubierta desde dosificador a Molino.

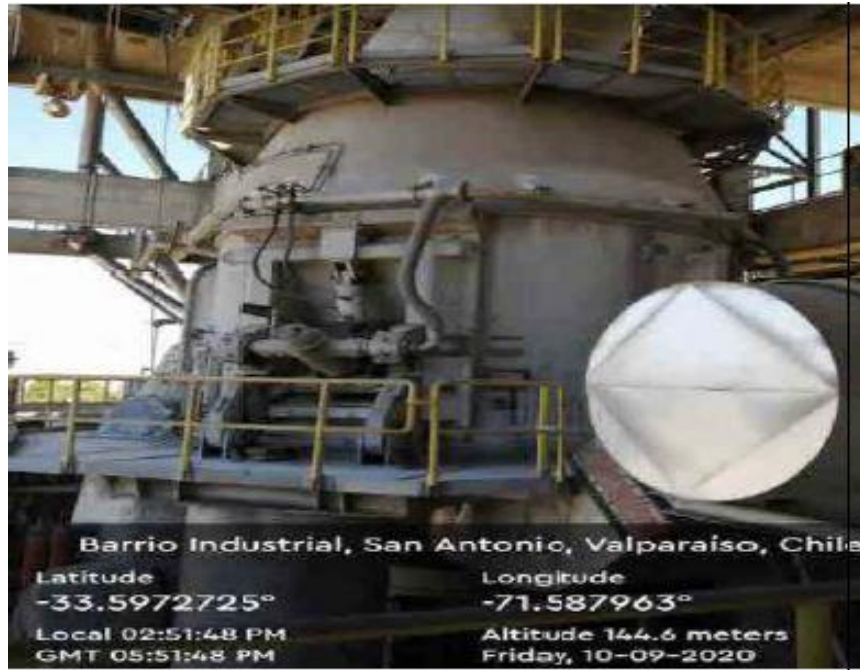
Fotografía 19.

Descripción Medio de Prueba: Sector del Fondo del Molino Vertical de Cemento.

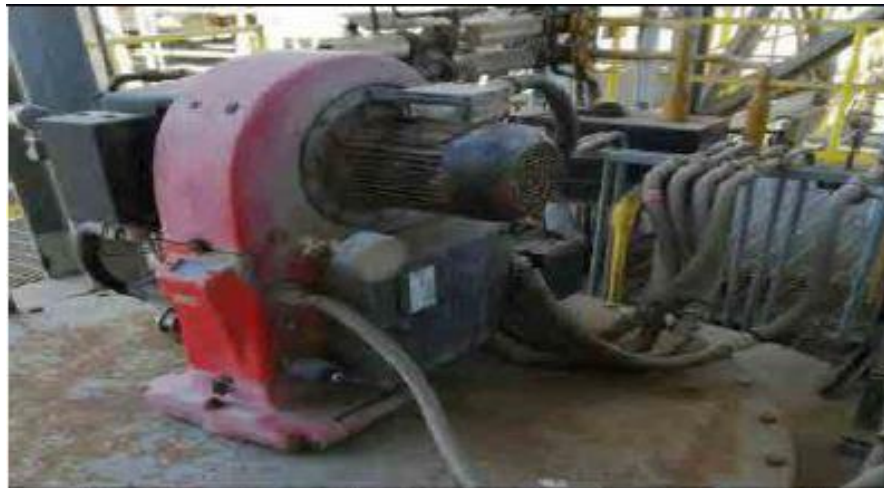
Fotografía 21.

Descripción Medio de Prueba: Generador de gases calientes para el secado de materiales.

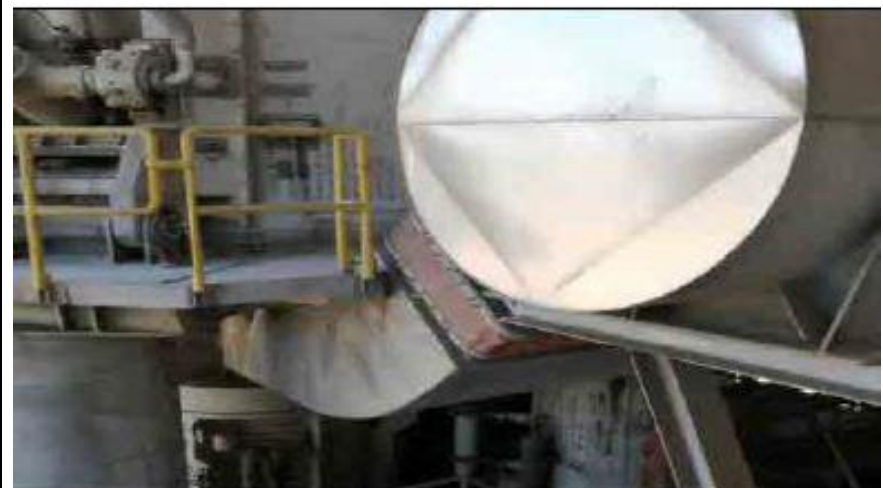
Fotografía 22.

Descripción Medio de Prueba: Ducto por donde circulan los gases calientes para el secado de los materiales.

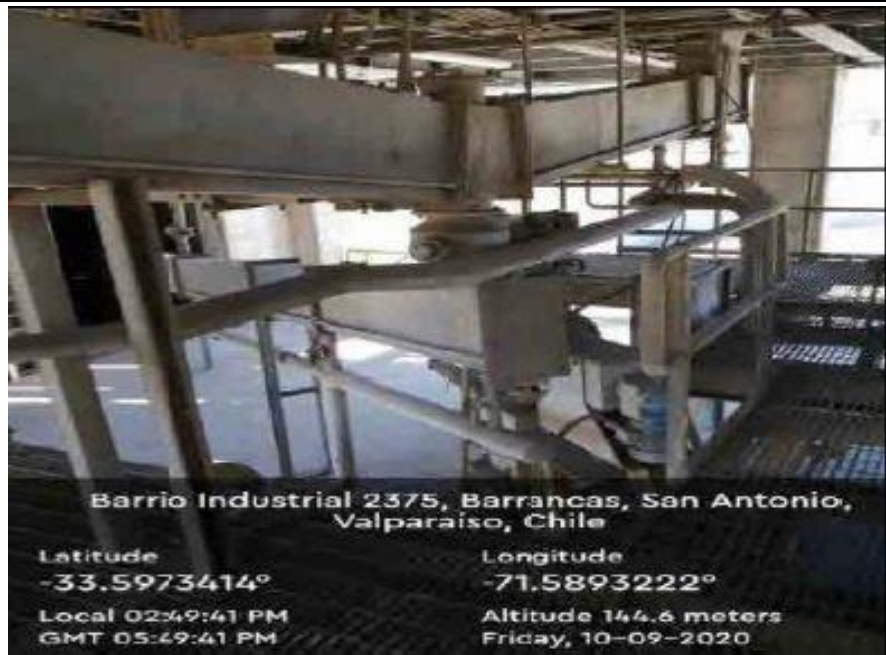
Fotografía 23.

Descripción Medio de Prueba: Sistema de ductos, de reguera del filtro principal del Silo de almacenamiento de cemento. Estos se ubican en la parte baja del silo.

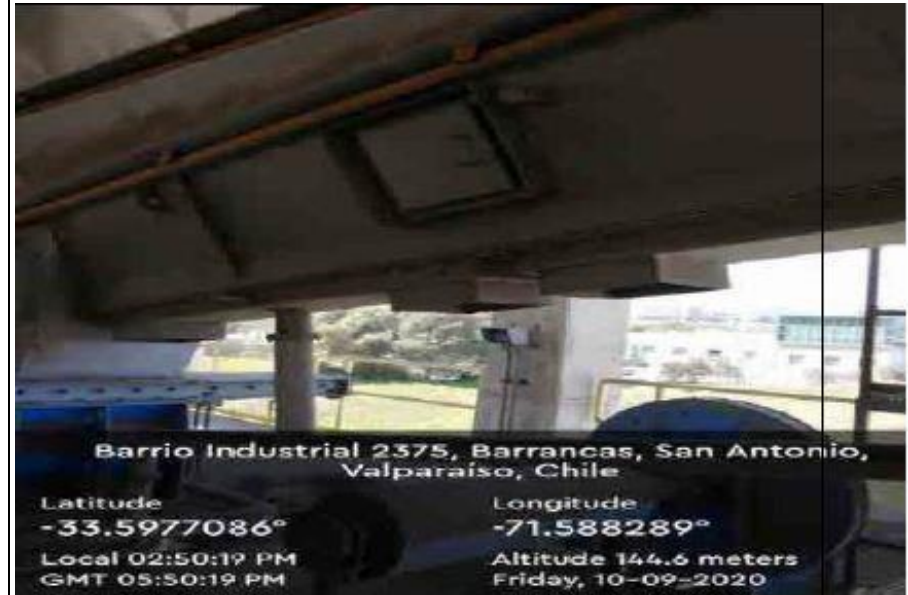
Fotografía 24.

Descripción Medio de Prueba: Detalle del Sistema de ductos, de reguera del filtro principal del Silo de almacenamiento de cemento. Estos se ubican en la parte baja del silo.

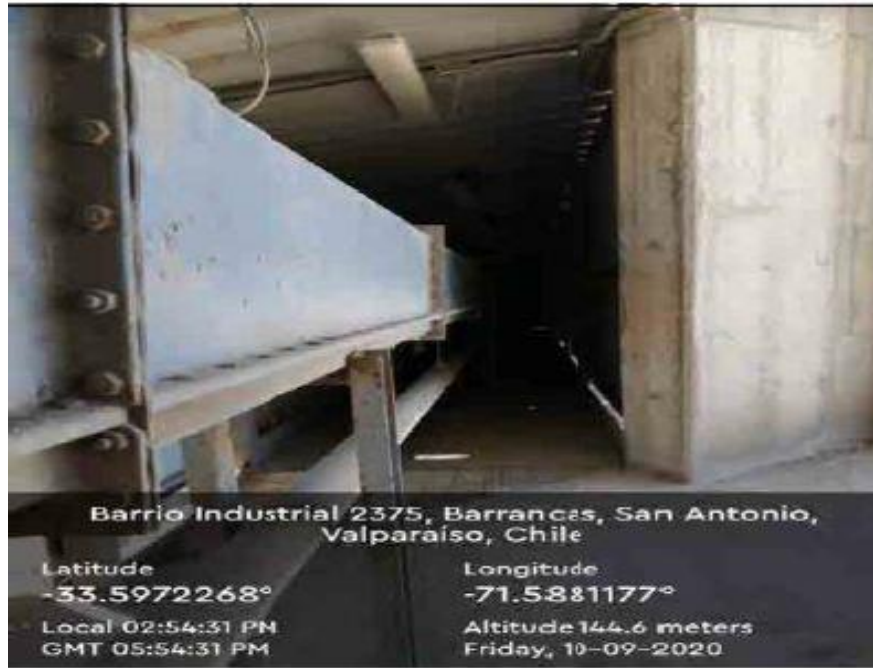
Fotografía 25.

Descripción Medio de Prueba: Detalle del Sistema de ductos, de reguera del filtro principal del Silo de almacenamiento de cemento. Estos se ubican en la parte baja del silo.

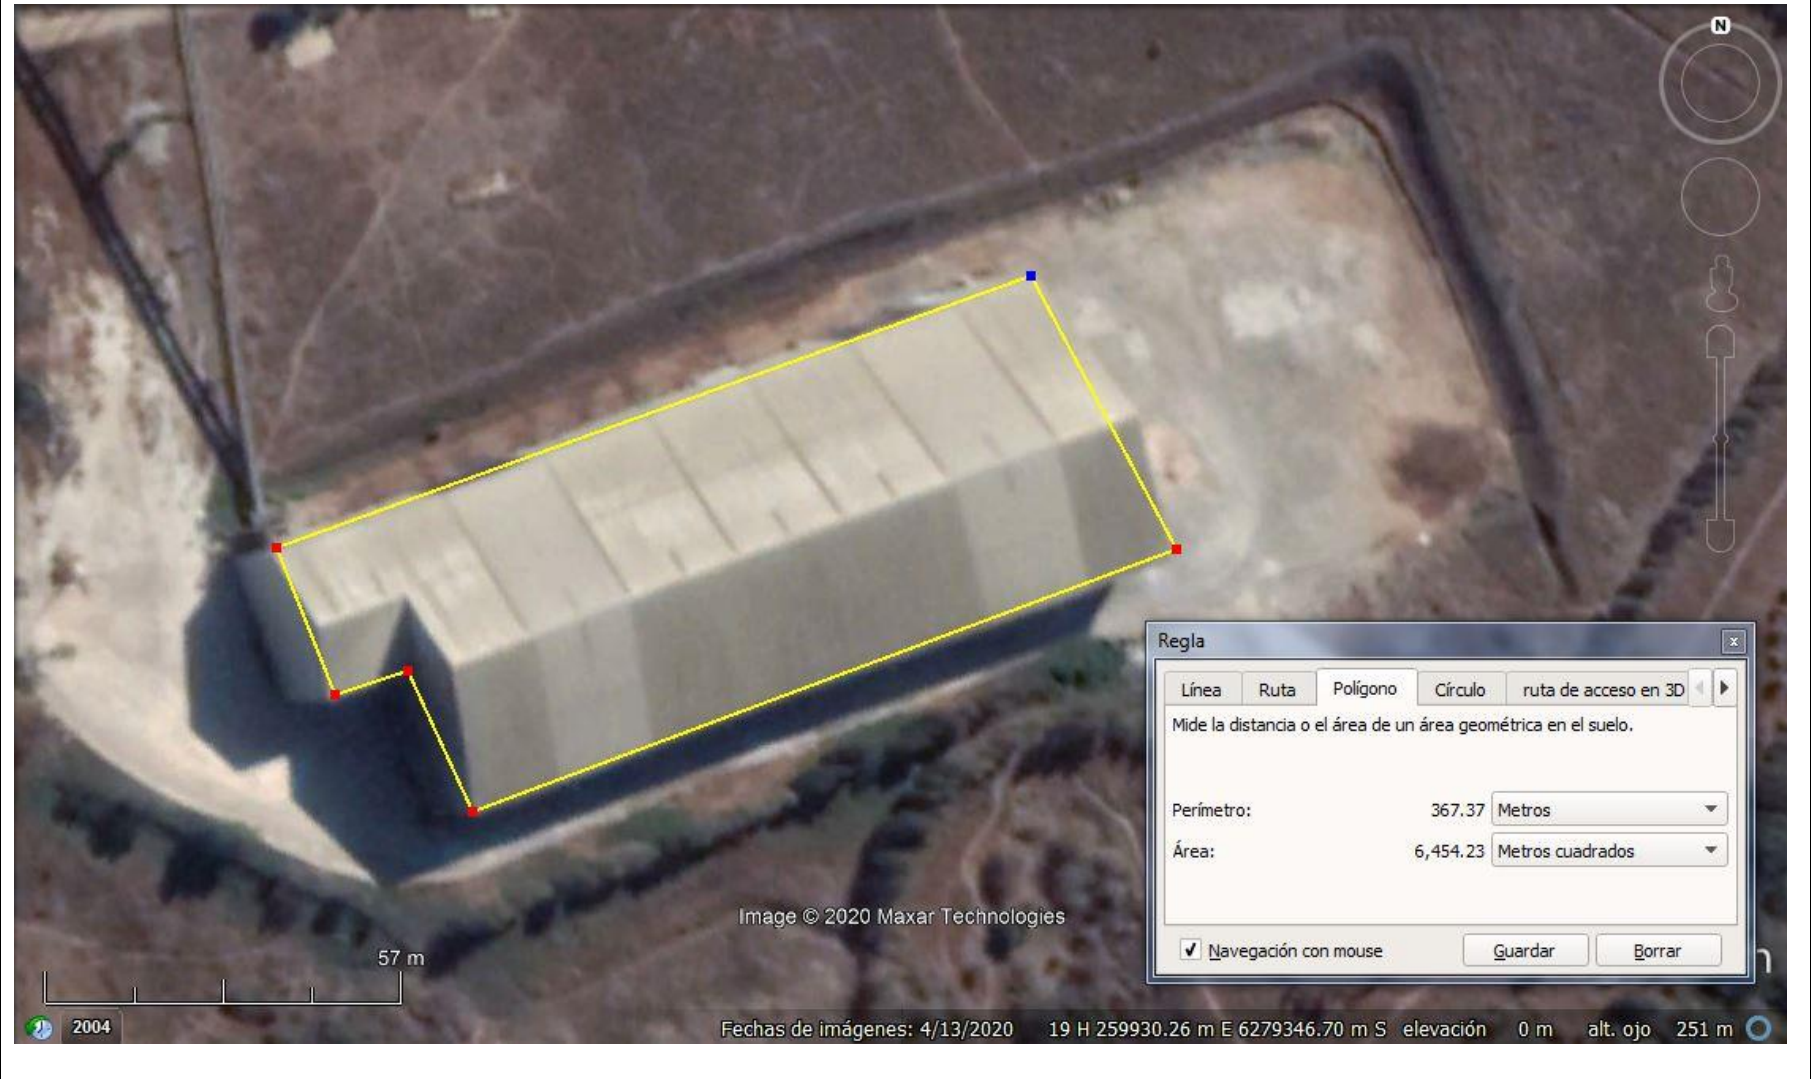
Figura 3. Superficie estimada Galpón de Materias Primas (Fuente: imagen satelital Google earth).

<p>Hecho(s) constatado(s):</p> <p>Respecto a la superficie proyectada para el almacenamiento de las materias primas en la Planta, éste correspondería a 8.000 m2 (50 m x 160 m). Para verificar esta condición se calculó la superficie actualmente construida mediante el uso de herramientas por imágenes satelitales de este galpón.</p> <p>De este cálculo, se tiene que la superficie actual del galpón es de unos 6.500 m2 aproximadamente, tal como se puede ver en la Figura N° 3.</p> <p>Respecto a las distintas materias primas manejadas en la instalación, mediante la Resolución Exenta N° 114 SMA VALPO de fecha 30 de septiembre de 2020 (ANEXO 1-B), esta SMA hizo un requerimiento de información al Titular, solicitando detallar las estadísticas mensuales de las materias primas (Yeso, Escoria, Cenizas, Puzolana y Clinker) almacenadas y manejadas durante el período del año 2016 a la fecha del cierre temporal (julio 2020).</p> <p>En respuesta a este requerimiento, el Titular mediante Carta s/n° con fecha 27 de octubre de 2020, remitió a esta Superintendencia los antecedentes solicitados, acompañando copia de planillas con las estadísticas mensuales para las materia primas recepcionadas y las almacenadas como stock final desde el año 2016 a julio 2019, como fecha de la paralización temporal. (ANEXO 2-3).</p> <p>Analizada la información reportada por el titular, se tiene que:</p> <p>Como aún el proyecto no construye el domo independiente para el Clinker de 45.000 ton., ya que en esta etapa del proyecto el Clinker se almacenan en puerto, la capacidad máxima del galpón de materias primas contemplaría un total de 21.800 ton, las que correspondería a tener almacenado simultáneamente Yeso (14.000 ton), Puzolana, Escoria y Cenizas (2.800 ton en conjunto) y Clinker (5.000 ton).</p>
