INFORME TÉCNICO DE FISCALIZACIÓN AMBIENTAL

ALBERGUE Y ÁREA DE ACAMPAR SECTOR PEHOE PARQUE NACIONAL TORRES DEL PAYNE

DFZ-2020-177-XII-RCA

DICIEMBRE 2020

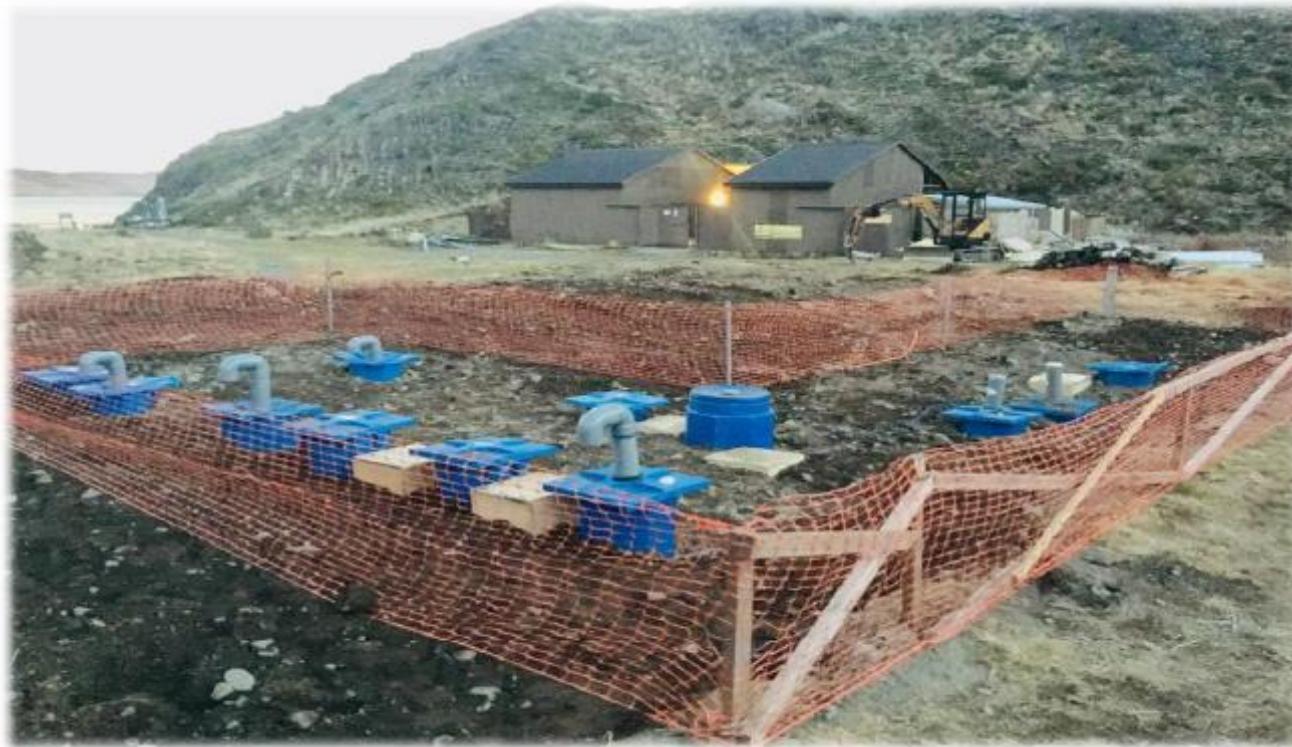
Fotografía 1.	Fecha: 04-09-2019
Coordenadas UTM DATUM WGS84 HUSO 18	Norte: 4.340.348 Este: 633.521
Descripción del medio de prueba: Vista general de obras de construcción de Planta de Tratamiento de aguas servidas en el Refugio Paine Grande (Aguas negras).

- Conforme a la información proporcionada por el titular en sus presentaciones emitidas con fechas 11/09/20 y 16/09/20, la construcción de la planta de tratamiento y el área de infiltración fue efectuada en los sectores contemplados en el proyecto aprobado ambientalmente (Ver Fotografías 1, 2 y 3).

- Tal como se indicó previamente, mediante cartas emitidas con fechas 11/09/20 y 16/09/20, el titular informó que el sistema de tratamiento de aguas servidas aprobado mediante RCA N°058/2018 comenzó a operar a modo de “marcha blanca” en el mes de octubre de 2019, siendo implementado en forma definitiva a mediados de noviembre de 2019 (Ver Fotografías 1, 2 y 3).

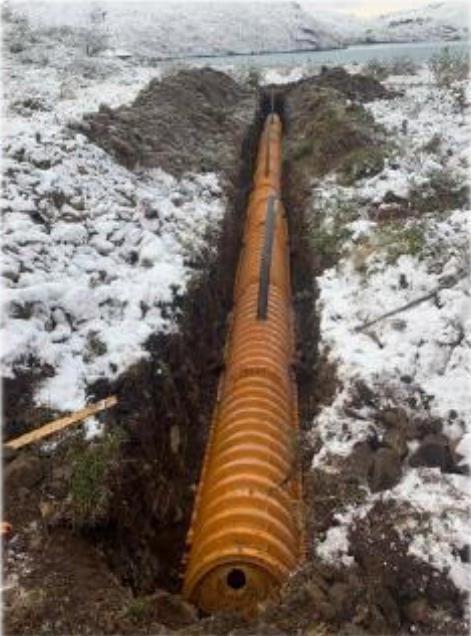
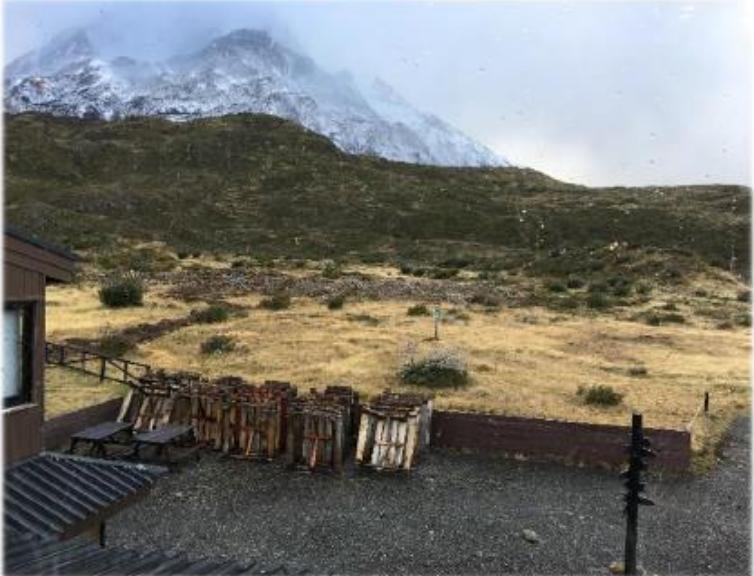
Fotografía 2.		Fecha: 11-09-2020		Fotografía 3.	
Coordenadas --		Norte: --	Este: --	Coordenadas UTM DATUM WGS84 HUSO 18	
Descripción del medio de prueba: Vista general de sistema de Chambers para la infiltración de los efluentes del sistema de tratamiento de aguas servidas del Refugio Paine Grande.			Descripción del medio de prueba: Vista general de área de infiltración del sistema de tratamiento de aguas servidas del Refugio Paine Grande.

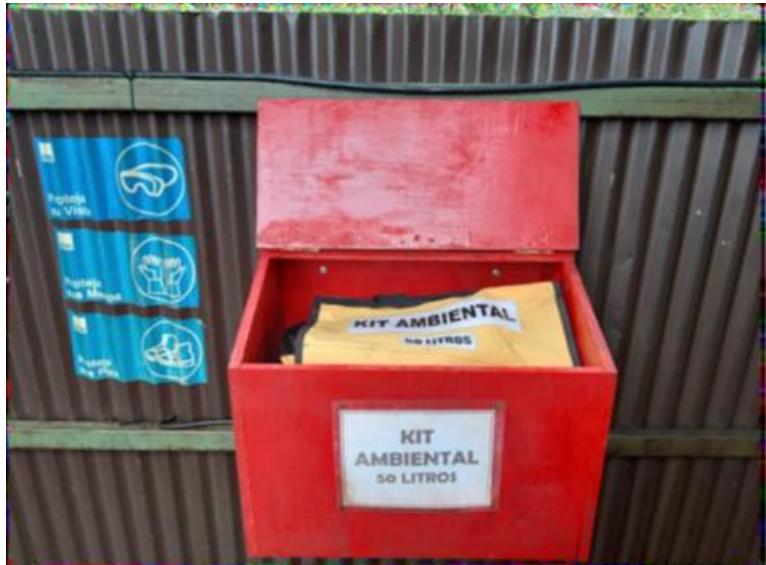
Fotografía 4.

Descripción del medio de prueba: Vista general de Kit ambiental anti-derrame para 50 litros.

Hecho (s): a. Del examen de información de la documentación revisada por esta Superintendencia, es posible indicar que: <ul style="list-style-type: none">- A través de cartas emitidas con fechas 11/09/20 y 16/09/20, el titular adjuntó registros fotográficos que dan cuenta de la existencia de un kit ambiental antiderrame para 50 litros, así como también de un pretil de contención en el estanque utilizado para el almacenamiento de combustible en la Unidad Fiscalizable (Ver Fotografías 4 y 5).- A su vez, mediante carta emitida con fecha 27/10/20, el titular complementó lo anterior, señalando que el estanque utilizado para almacenamiento de combustible en la Unidad Fiscalizable posee una capacidad total de 3,1 m³, en tanto que la capacidad de su pretil de contención ante derrames sería de 2,3 m³. Dado lo anterior, es posible corroborar la existencia de un pretil de seguridad ante derrames, el cual tendría capacidad para contener prácticamente el 75% del combustible almacenado en su respectivo estanque, considerando su máxima capacidad de llenado.- De igual modo, a través del mismo documento antes descrito, el titular informó que el kit ambiental antiderrame disponible en el recinto está compuesto principalmente por buzo de papel, 100 toallas absorbentes, pala plástica, guantes desechables y bolsas plásticas.

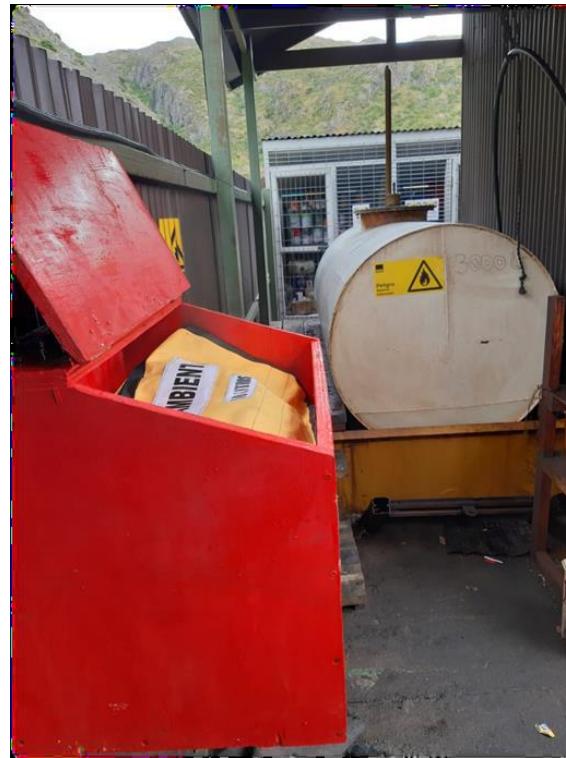
Fotografía 5.

Descripción del medio de prueba: Vista general de estanque utilizado para almacenamiento de combustibles en la Unidad Fiscalizable y su correspondiente pretil de contención ante derrames.
