INFORME TÉCNICO DE FISCALIZACIÓN AMBIENTAL

DFZ-2020-2723-VIII-RCA
(ID SISFA 45440)

PLANTA THOMAS CAMPBELL
(UF 8761)

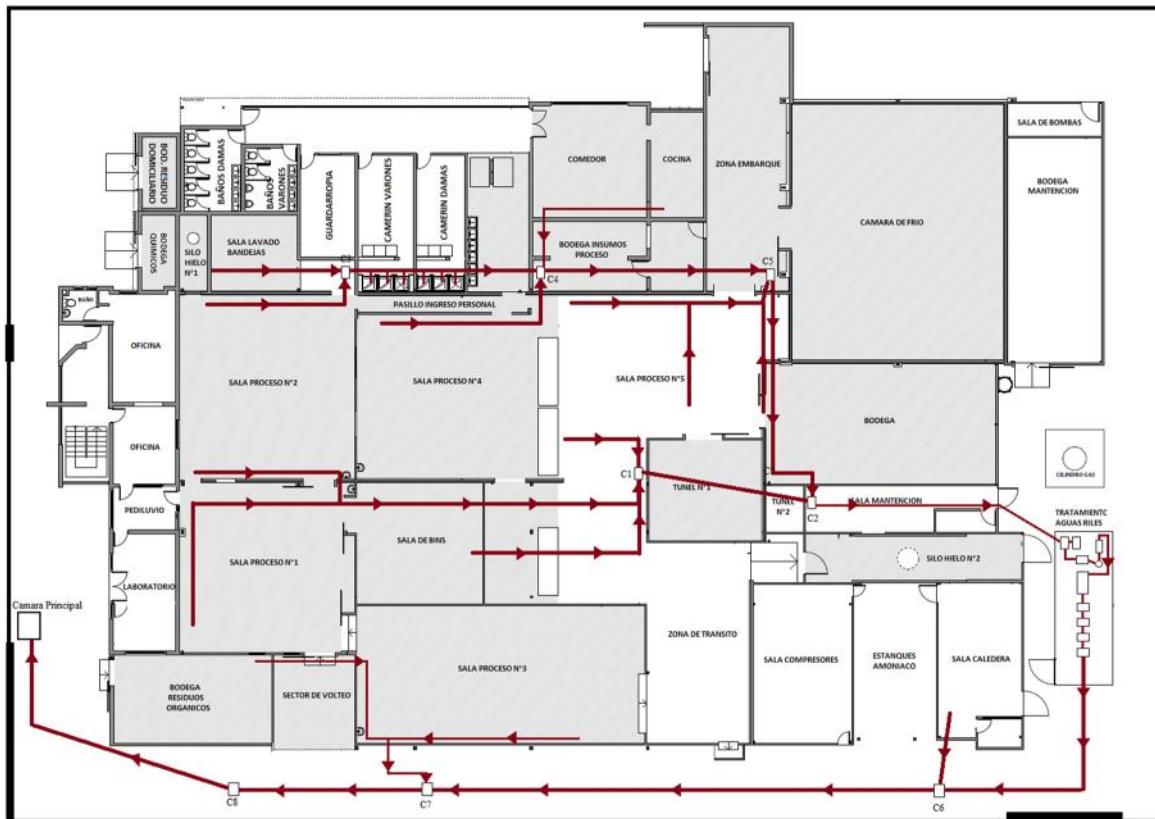
Fotografía 1.

Layout de la planta THOMAS CAMPBELL. Las flechas en rojo indican el sentido de los riles hacia cámara de separación y posterior acumulación en cámara. La CÁMARA PRINCIPAL corresponde a la última cámara al interior de la instalación, previo a la conexión y descarga con el alcantarillado público. Las cámaras C1 a C8 corresponden a cámara de inspección, que se utilizan para cribaje o para inspección del flujo resultante desde los distintos puntos de proceso y generación.

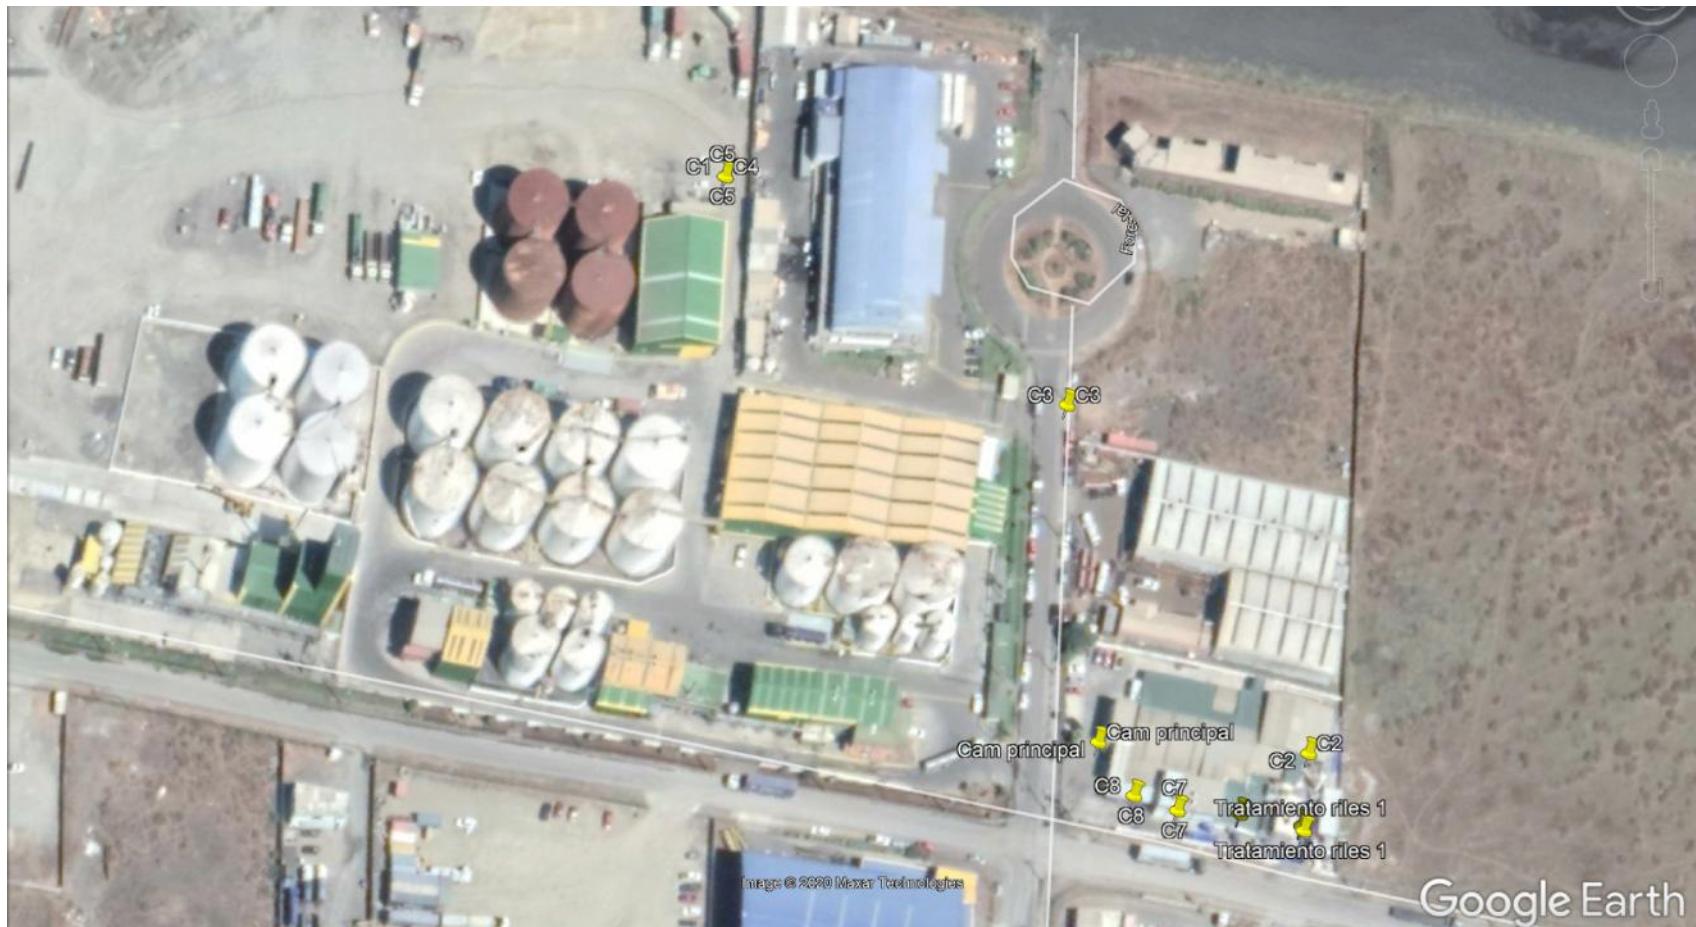
Fotografía 2.

La imagen muestra la Planta de tratamiento e instalaciones de la Empresa Costa Azul SpA, generada mediante la herramienta de Google Earth.

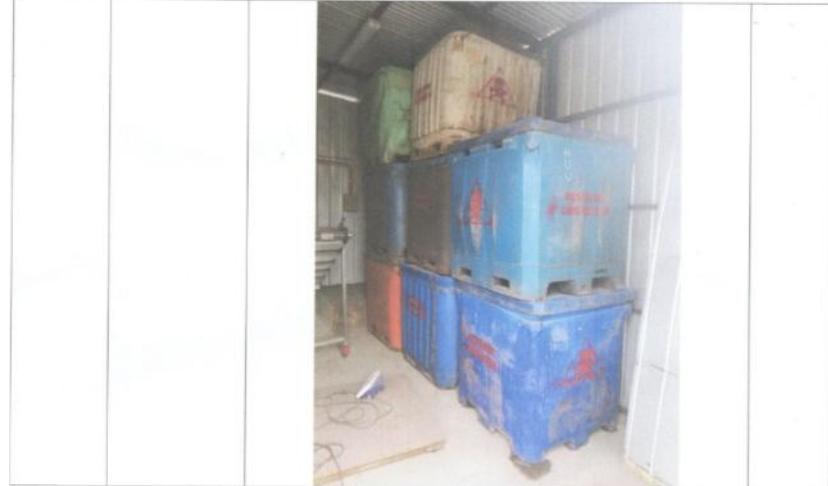
Fotografía 3.

Las imágenes muestran las acciones correctivas implementadas con motivo de acta de inspección de Seremi de Salud en bodega de residuos domiciliarios (imagen superior). En imagen inferior se informa las medidas correctivas de las bodegas de residuos orgánicos (encierro de la bodega).

La imagen muestra las acciones correctivas implementadas con motivo de acta de inspección de Seremi de Salud, con rotulación de bins con su desecho y su cierre (tapa).

OBSERVACION	CORRECCION	IMAGEN	ESTADO
Pisos deteriorados en zona de empaque, fuera de tunel N°1	Modificación del piso, cambio de cemento e instalación de baldosas de cemento.		Listo
Lugar de residuos domiciliarios, se encuentra sin puertas que impidan el acceso a plagas.	Instalación de cuarto destinado uso exclusivo para residuos		En proceso, falta detalles de piso y letrero. Sujeto a carta gantt

Lugar de residuos orgánicos, se encuentra sin puertas que impidan el acceso a plagas.	Modificación de cuarto destinado para la recopilación de residuos orgánicos. Aplicación para el almacenamiento temporal de residuos orgánicos en bines.		En proceso, falta letrero, y detalle, sujeto a carta gantt
---	---	--	--

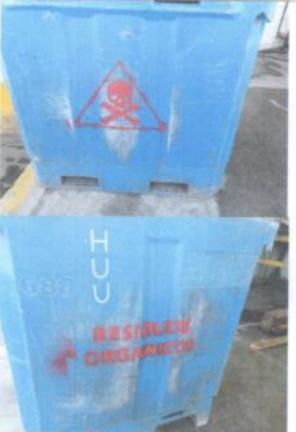
<p>Recopilación de desechos sin identificación de uso solo para desechos.</p> <p>Rótulo de los bines de desechos, en todas sus caras, y tapas.</p> <p>LISTO</p> <p>ELABORADO POR : Carol Peña Cisternas</p> <p>CAROL PEÑA CISTERNAS JEFE DE CONTROL DE CALIDAD DAEWONSUSAN SPA</p> <p>FIRMA</p>			
Fotografía 5.	Fecha: 27-08-2020	Fotografía 6.	Fecha: 27-08-2020
Coordenadas UTM DATUM WGS84 HUSO 18	Norte: N/A	Este: N/A	Coordenadas DATUM WGS84 HUSO 18
Descripción del medio de prueba: La imagen muestra las acciones correctivas implementadas con motivo de acta de inspección de Seremi de Salud, con la correspondiente rotulación de bins con su desecho y su cierre (tapa).	Descripción del medio de prueba: La imagen muestra la Programación en Carta Gantt, de las medidas correctivas ejecutadas por parte del Titular en respuesta a requerimientos de la Autoridad Sanitaria.

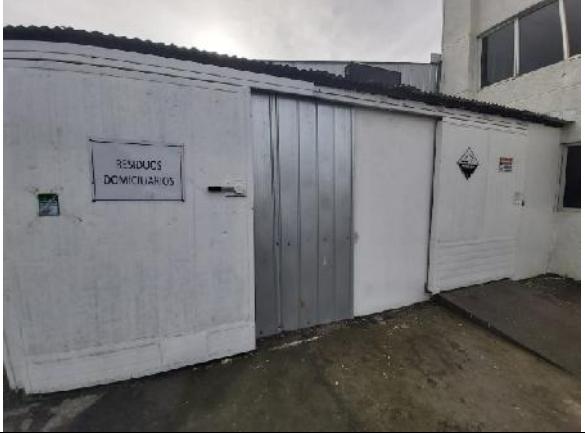
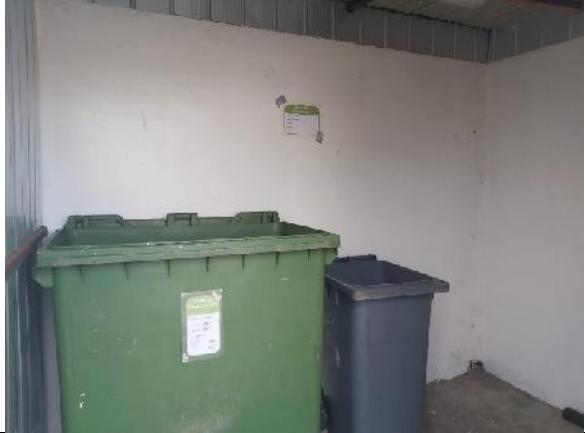
Fotografía 7.		Fecha: 27-08-2020		Fotografía 8	
Coordenadas UTM DATUM WGS84 HUSO 18		Norte: S/I Este: S/I		Coordenadas UTM DATUM WGS84 HUSO 18	
Descripción del medio de prueba: La imagen muestra la instalaciones exteriores de bodega de residuos domiciliarios			Descripción del medio de prueba: La imagen muestra el interior de bodega de residuos domiciliarios y sus contenedores

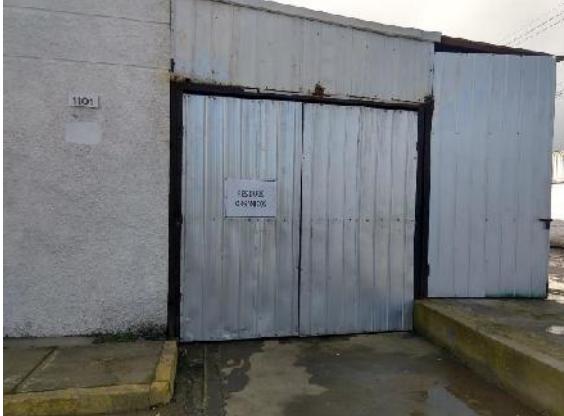
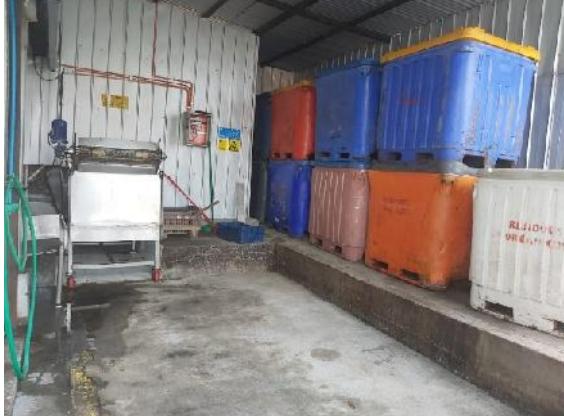
Fotografía 9.		Fecha: 27-08-2020		Fotografía 10.	
Coordenadas UTM DATUM WGS84 HUSO 18		Norte: S/I Este: S/I		Coordenadas UTM DATUM WGS84 HUSO 18	
Descripción del medio de prueba: La imagen muestra las instalaciones exteriores de bodega de residuos orgánicos			Descripción del medio de prueba: La imagen muestra el interior de bodega de residuos orgánicos y sus contenedores

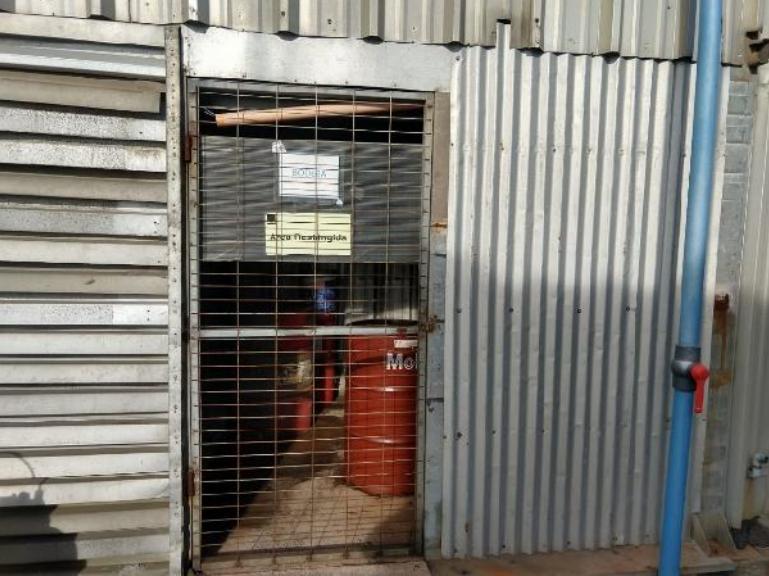
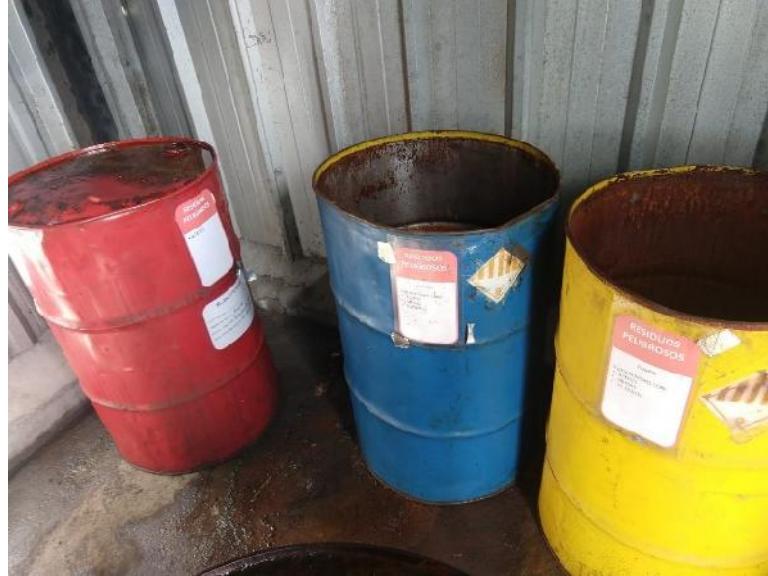
Fotografía 11.	Fecha: 27-08-2020
Coordenadas UTM DATUM WGS84 HUSO 18	Norte: S/I Este: S/I
Descripción del medio de prueba: La imagen muestra las instalaciones exteriores de bodega de residuos peligrosos	Descripción del medio de prueba: La imagen muestra el interior de bodega de residuos peligrosos y sus contenedores rotulados

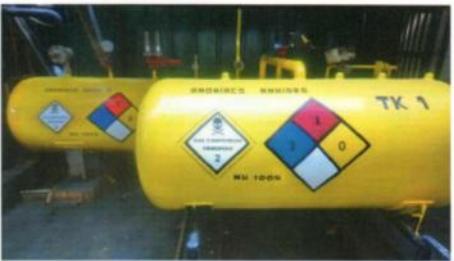
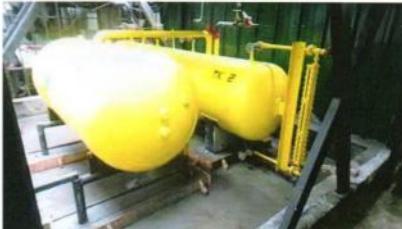
<p>INFORME ESTANQUE N°1 DE AMONIACO TIA -12342</p> <p>SOLICITANTE : DAEWONSUSAN SPA. ATENCION SR. : LILIAN VERDUGO DIRECCION : AV. FORESTAL 1101 PARQUE INDUSTRIAL CORONEL</p> <p>ORDEN DE TRABAJO : 472351 FECHA DE EMISION : 02.08.2018</p> <p style="text-align: center;">División Industrias- Área Ingeniería Mecánica</p> <p>1. ANTECEDENTES</p> <table border="0"> <tbody> <tr><td>• PROPIETARIO</td><td>:</td><td>Daewonsusan Spa</td></tr> <tr><td>• DIRECCIÓN</td><td>:</td><td>Av. Forestal N°1101 Parque Industrial Coronel</td></tr> <tr><td>• IDENTIFICACIÓN</td><td>:</td><td>Estanque N°1</td></tr> <tr><td>• AÑO FABRICACIÓN</td><td>:</td><td>1987</td></tr> <tr><td>• PRESIÓN TRABAJO</td><td>:</td><td>12 kg/cm2</td></tr> <tr><td>• CAPACIDAD</td><td>:</td><td>1000 litros</td></tr> <tr><td>• PRODUCTO</td><td>:</td><td>Amoniaco</td></tr> <tr><td>• TIPO</td><td>:</td><td>Horizontal</td></tr> <tr><td>• FABRICANTE</td><td>:</td><td></td></tr> <tr><td>• MATERIAL BASE</td><td>:</td><td>Acaro carbono</td></tr> <tr><td>• PLACA FABRICANTE</td><td>:</td><td>No presenta</td></tr> <tr><td>• USO</td><td>:</td><td>Almacenamiento</td></tr> <tr><td>• PLANO</td><td>:</td><td>No</td></tr> <tr><td>• MEMORIA CALCULO</td><td>:</td><td>No</td></tr> </tbody> </table>

• PLANO	:	Almacenamiento																																																																																			
• MEMORIA CALCULO	:	No																																																																																			
<p>Fotografía 13.</p> <p>Coordenadas UTM DATUM WGS84 HUSO 18</p> <p>Descripción del medio de prueba: Extracto Informe estanque de amoniaco TIA -12342, Realizado por CESMEC para verificar la seguridad del almacenaje de amoniaco.</p>	<p>Fotografía 14</p> <p>Coordenadas UTM DATUM WGS84 HUSO 18</p> <p>Descripción del medio de prueba: Extracto Informe estanque de amoniaco TIA -12343, Realizado por CESMEC para verificar la seguridad del almacenaje de amoniaco.</p>																																																																																				
SANTIAGO ARICA IQUIQUE ANTOFAGASTA CALAMA CONCEPCION PT. MONIT PTA. ARENAS	Fecha: 27-08-2020
