Superintendencia del Medio Ambiente
Gobierno de Chile

INFORME TÉCNICO DE FISCALIZACIÓN AMBIENTAL

GUACOLDA

DFZ-2020-3346-III-RCA

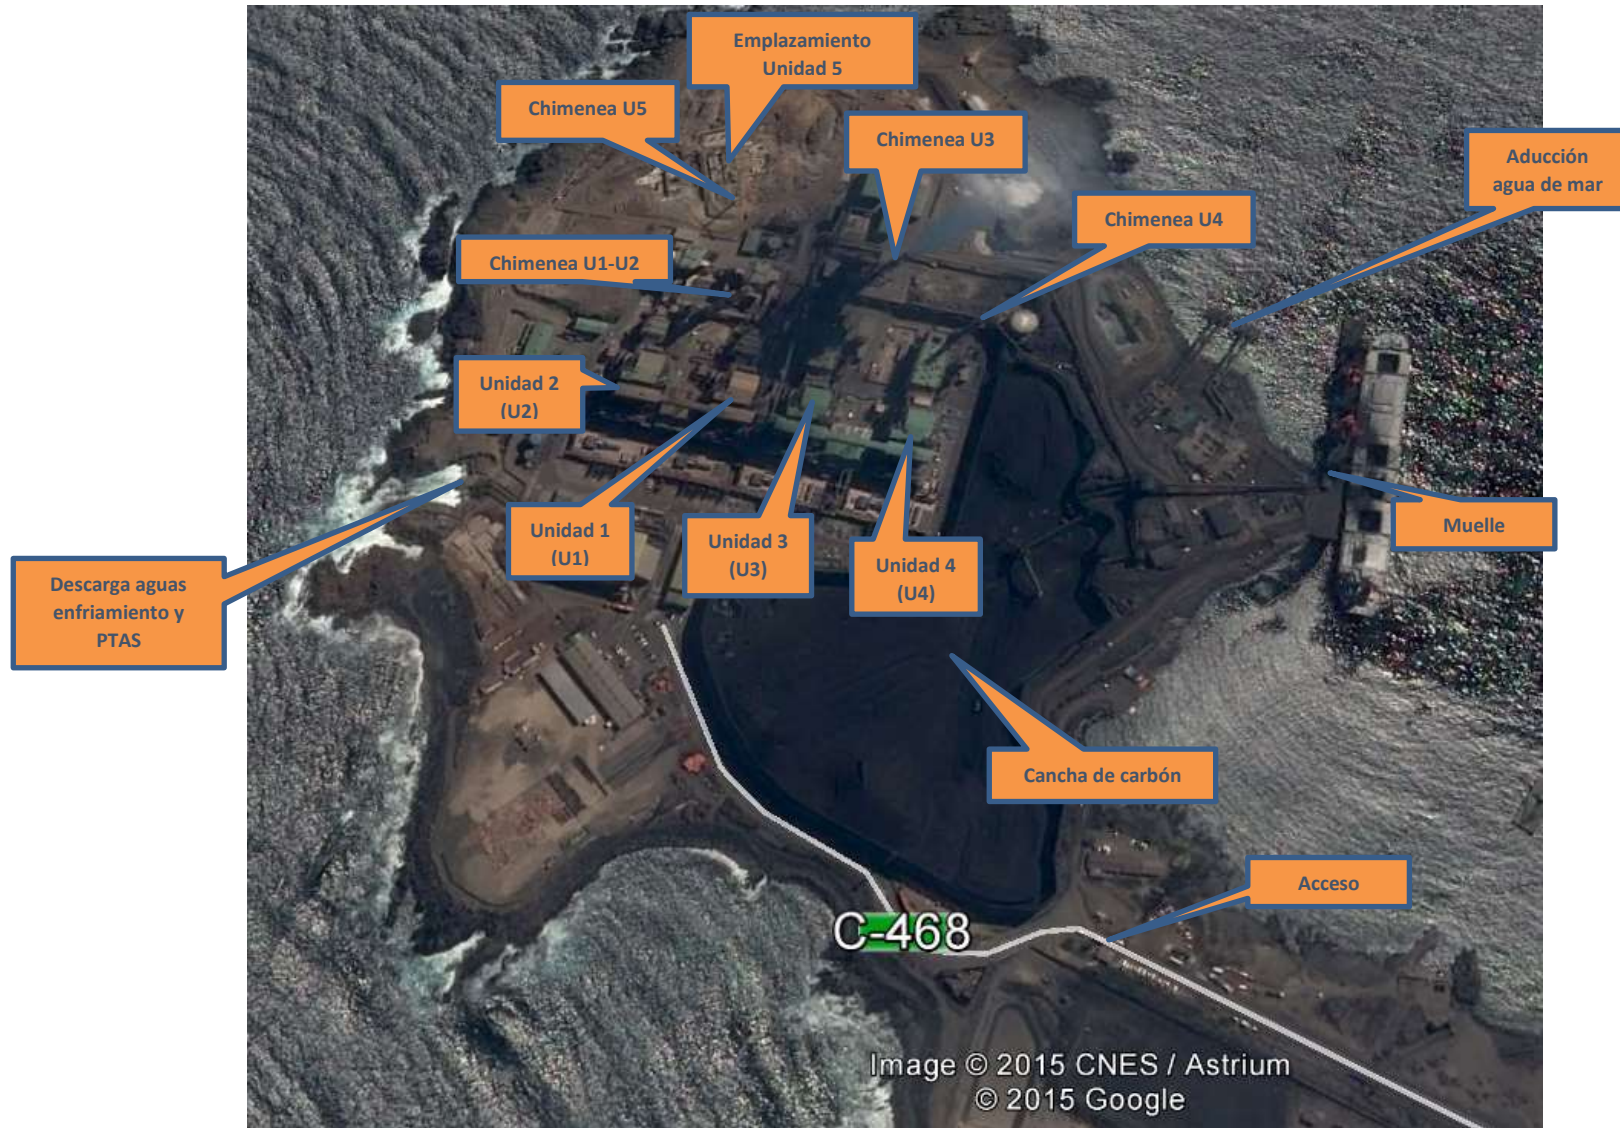
Figura 2. Layout del proyecto (Fuente: Elaboración propia, Informe de Fiscalización Ambiental DFZ-2016-3163-III-RCA-IA).

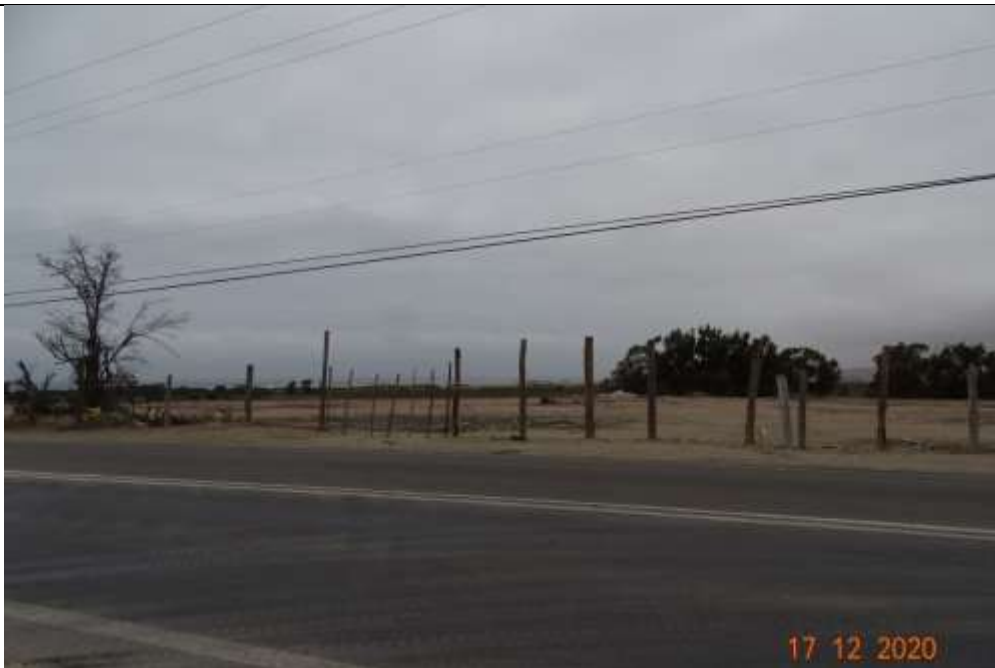
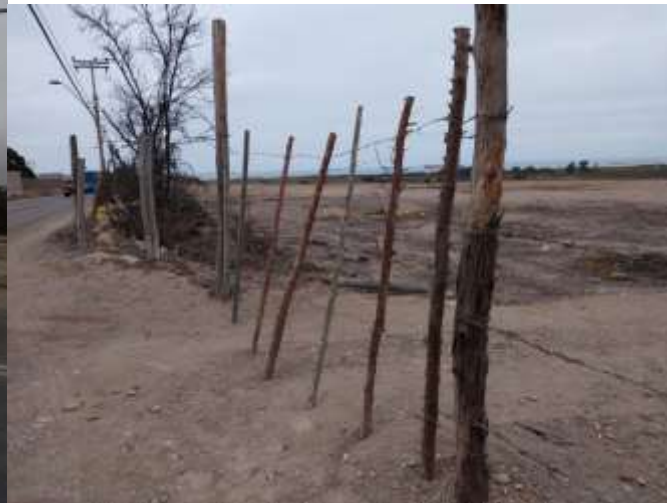
| Fotografía 2. | Fecha: 17-12-2020 | |

| Descripción del medio de prueba: Vista de Sitio Bellavista, el cual se encuentra cercado y con un acceso vehicular, el cual al momento de la inspección se encontraba cerrado. | | |

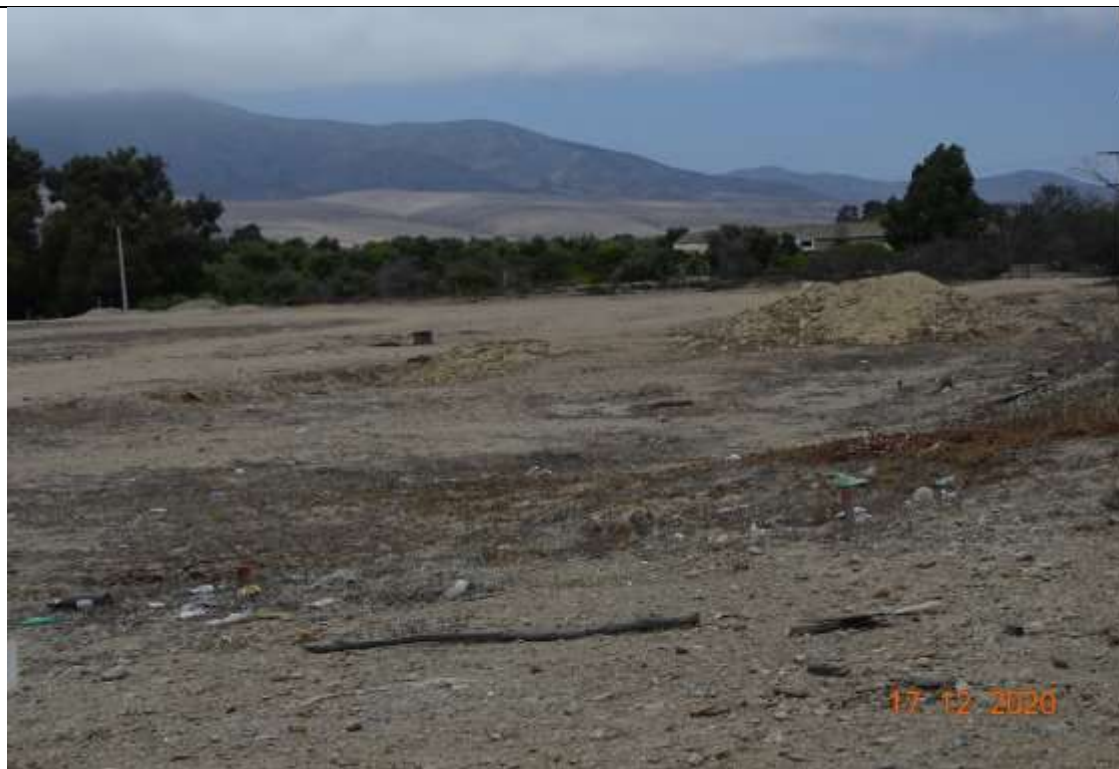
Fotografía 3.

Descripción del medio de prueba: Desde afuera del Sitio Bellavista la acumulación de material en distintos sectores del sitio.

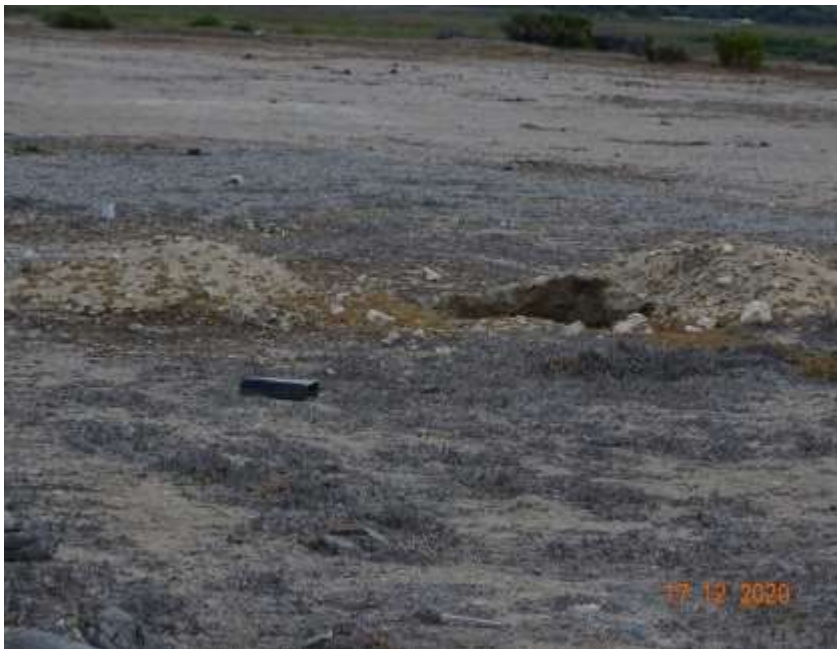
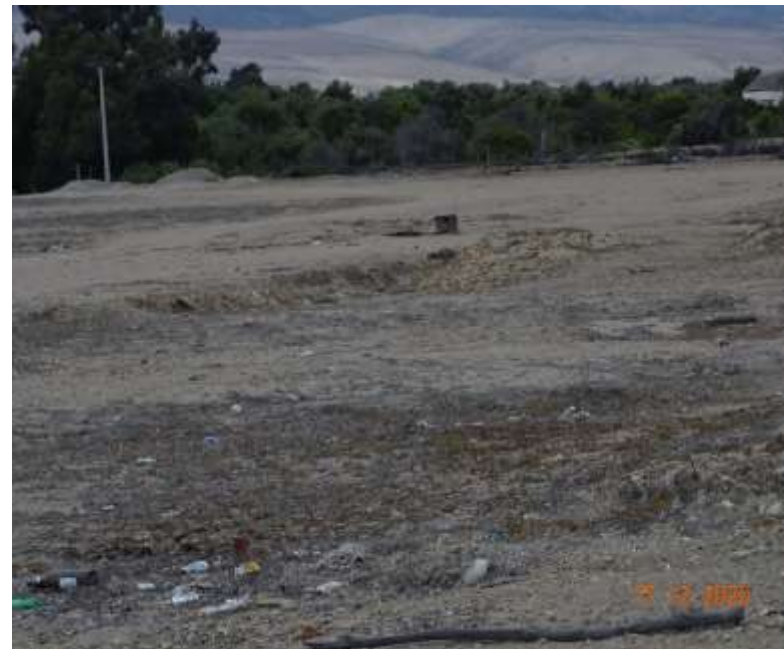
Fotografía 4.

Descripción del medio de prueba: 2 excavaciones tipo calicatas, ubicadas al interior de Sitio Bellavista.

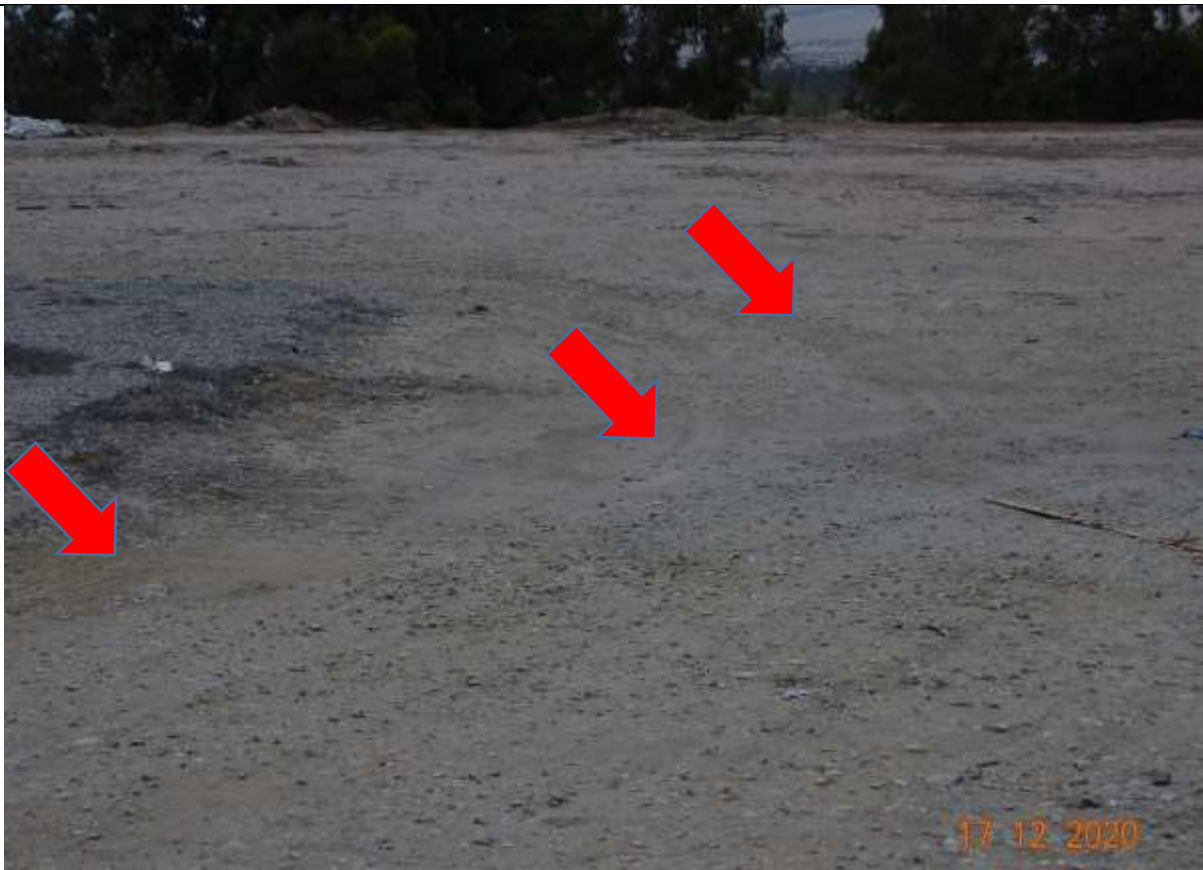
Fotografía 5.

Descripción del medio de prueba: Al interior de sitio Bellavista, la presencia de huellas de vehículo (flechas rojas).

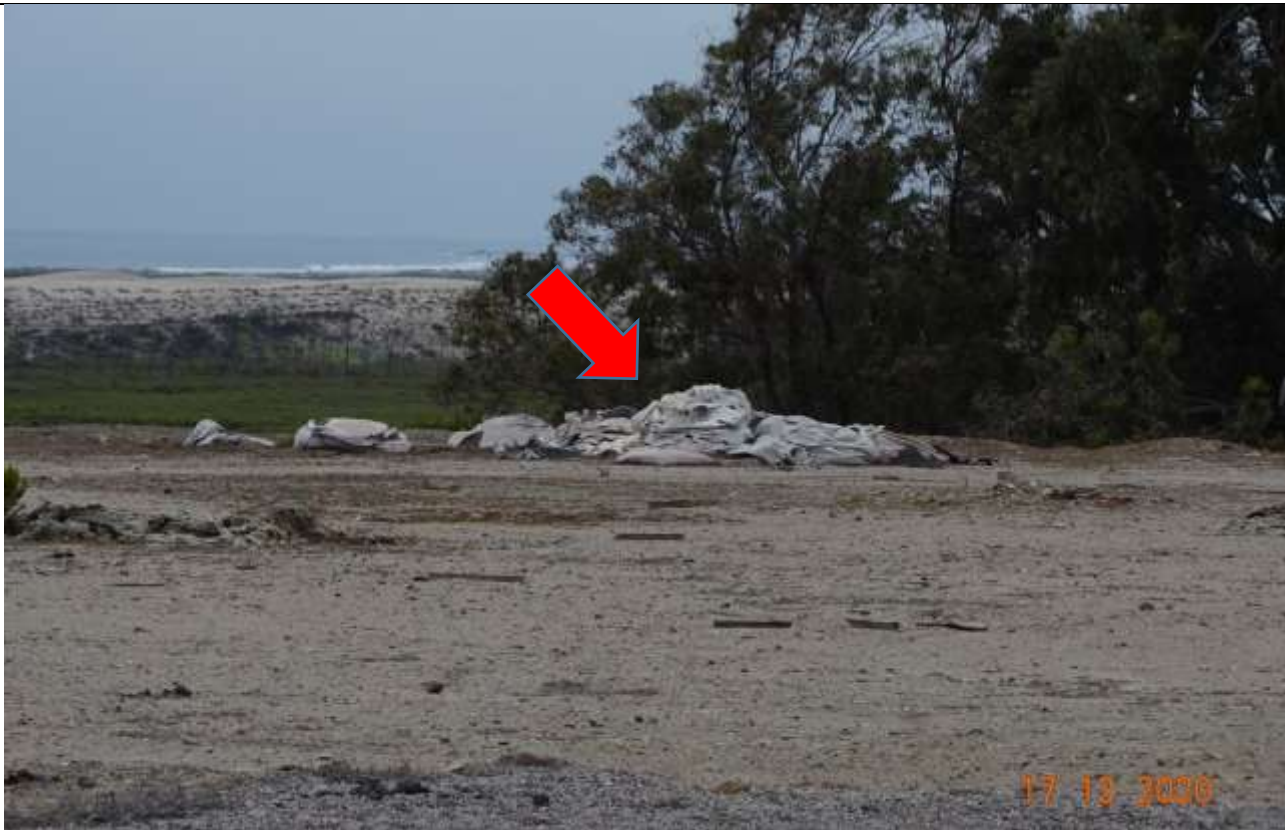
| Fotografía 6. | Fecha: 17-12-2020 | |

| Descripción del medio de prueba: En zona norte del Sitio Bellavista la acumulación de sacos de color blanco con material en su interior (flecha roja). | | |

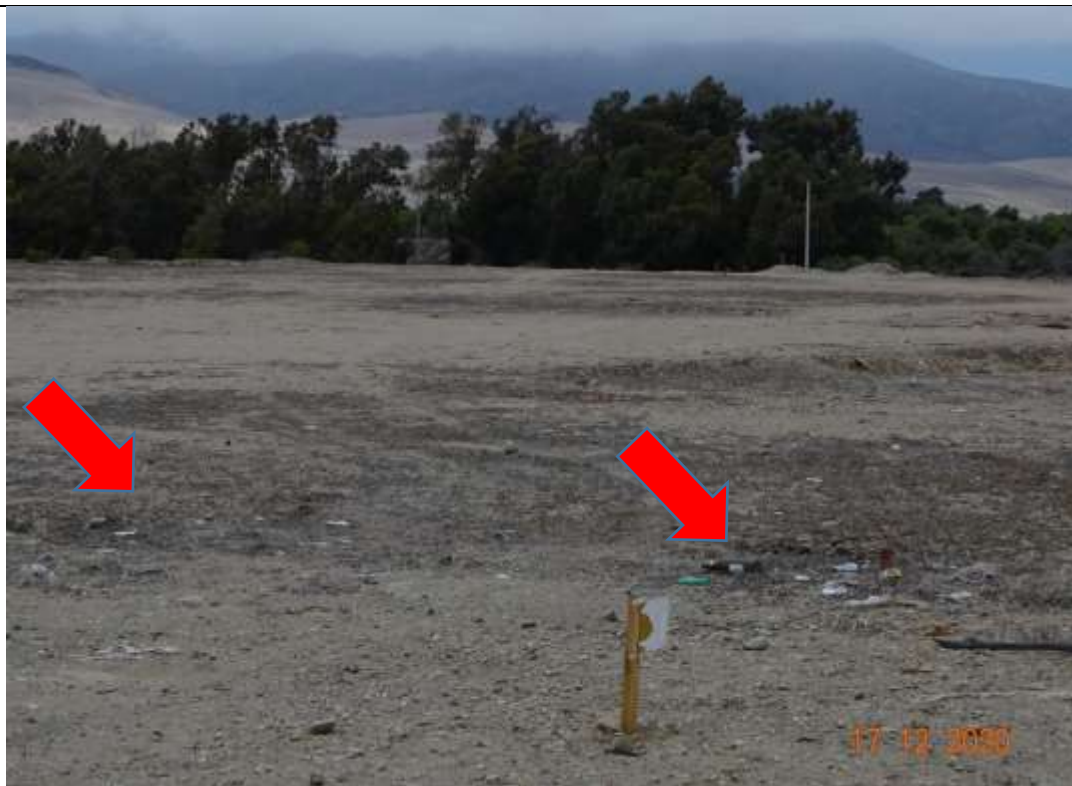
| Fotografía 7. | Fecha: 17-12-2020 | |

| Descripción del medio de prueba: Presencia de residuos de tipo doméstico como botellas de vidrio y plásticos al interior de Sitio Bellavista (Flecha roja). | | |

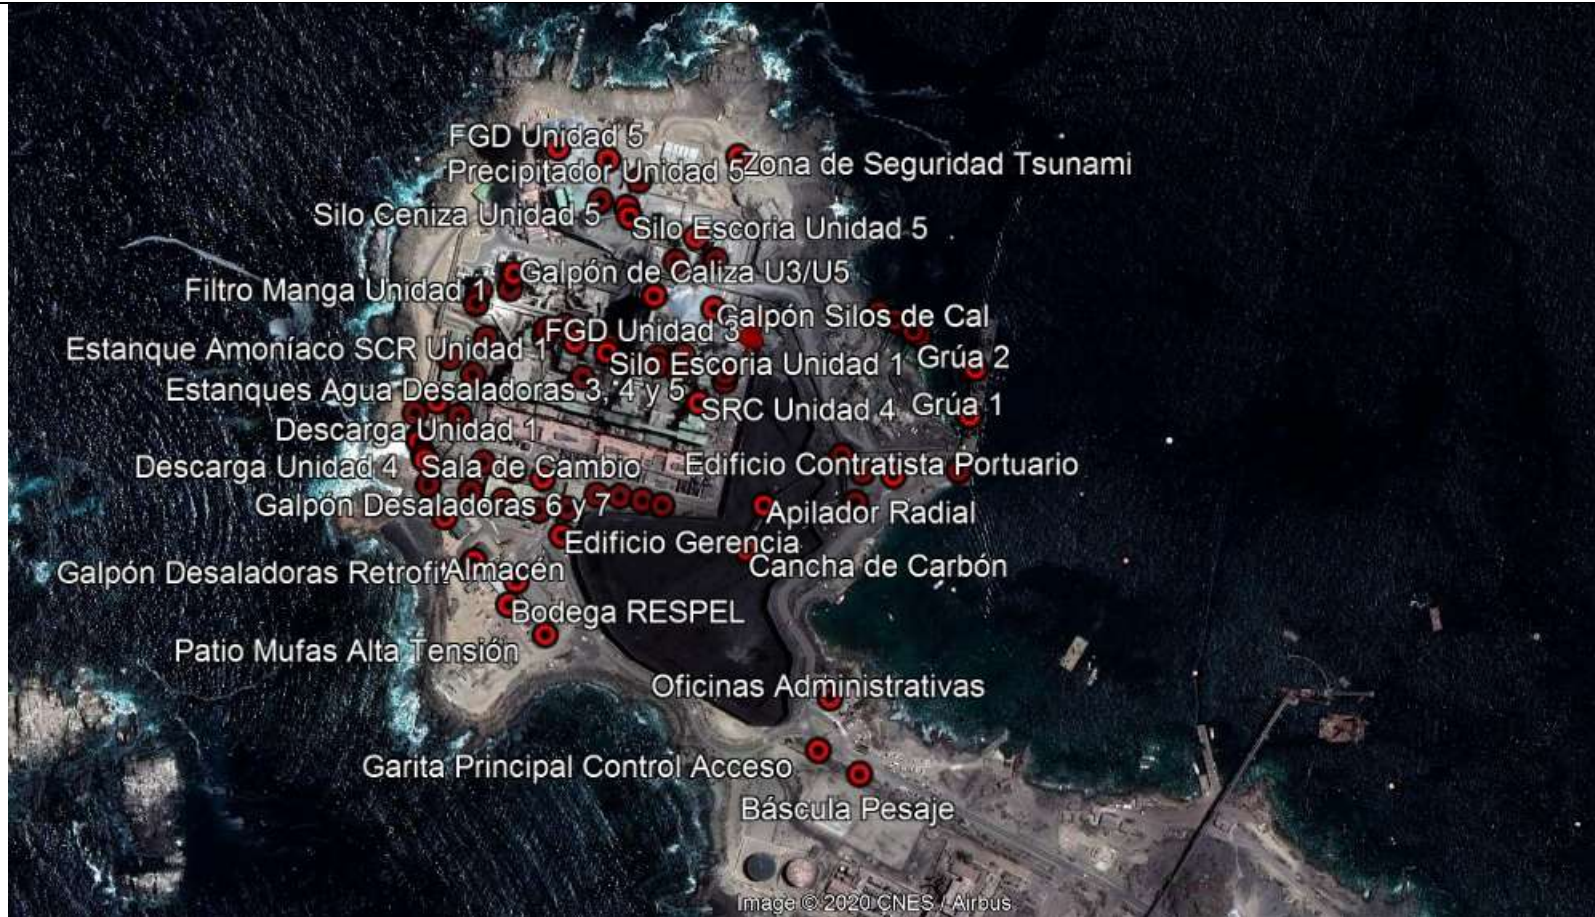
Registro 2.

Fuente: Documento presentado por el Titular mediante carta VPO-DMA-216-2020 de fecha 24.12.2020 (Anexo 2).

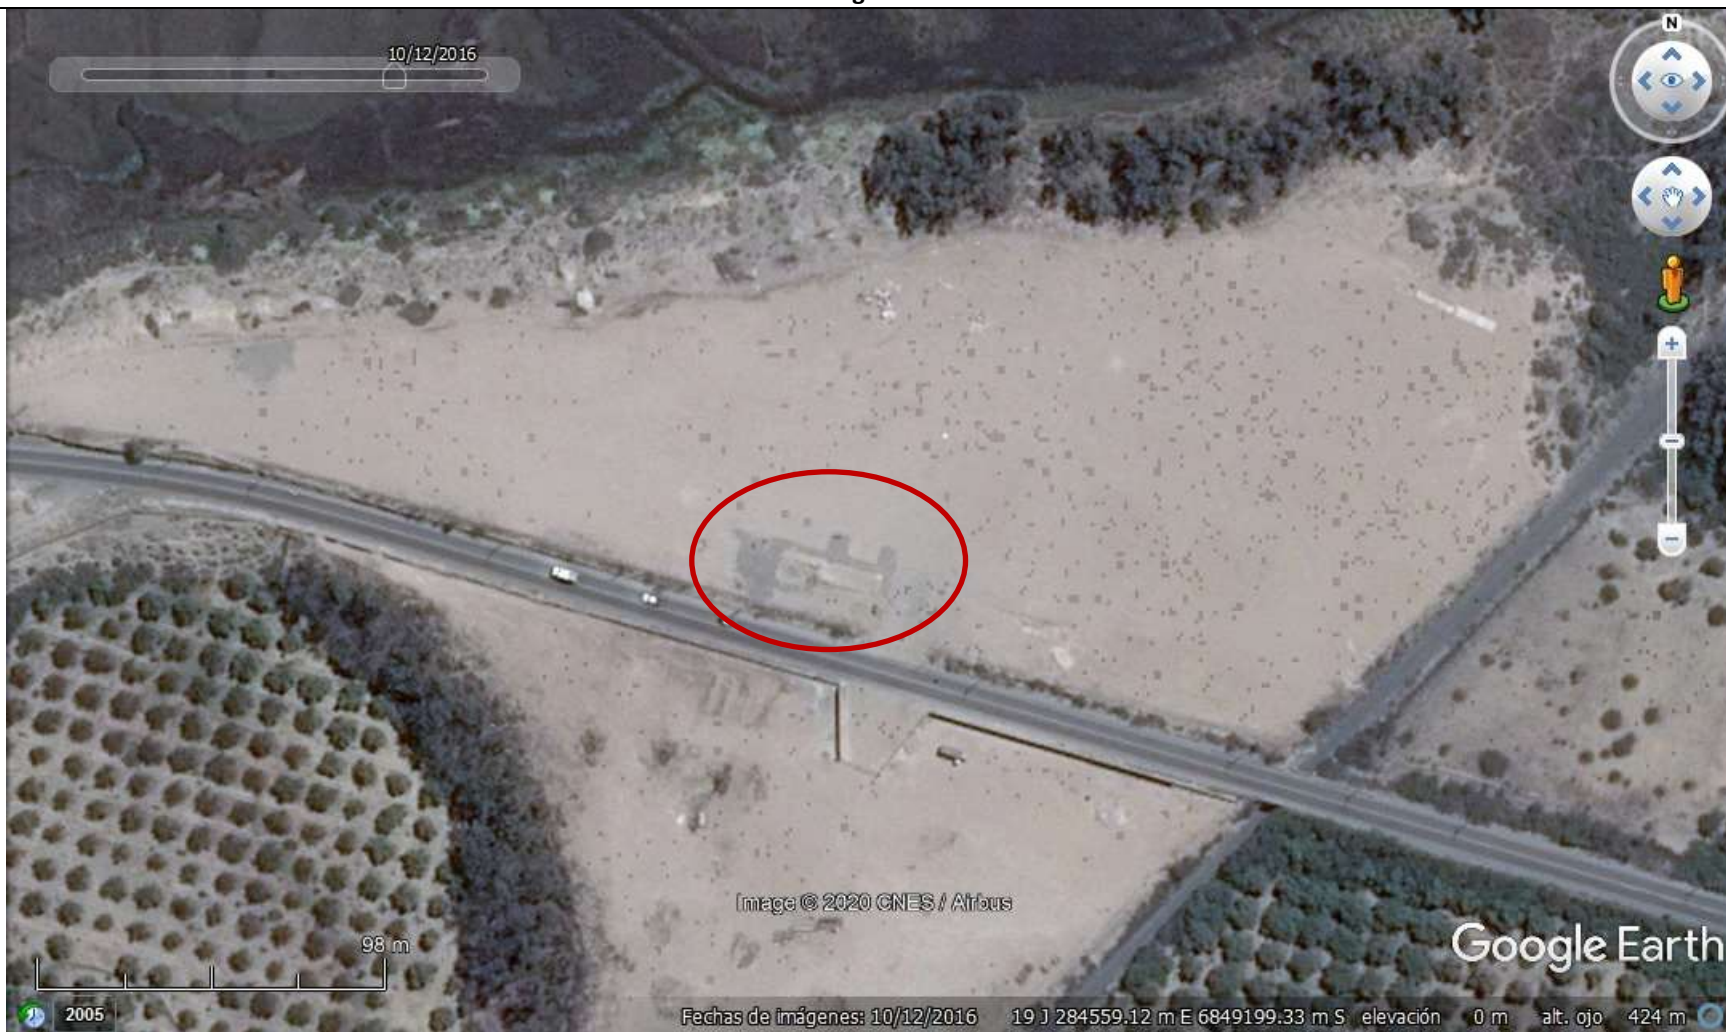
Registro 5.

Fuente: Imagen de Google Earth Pro.

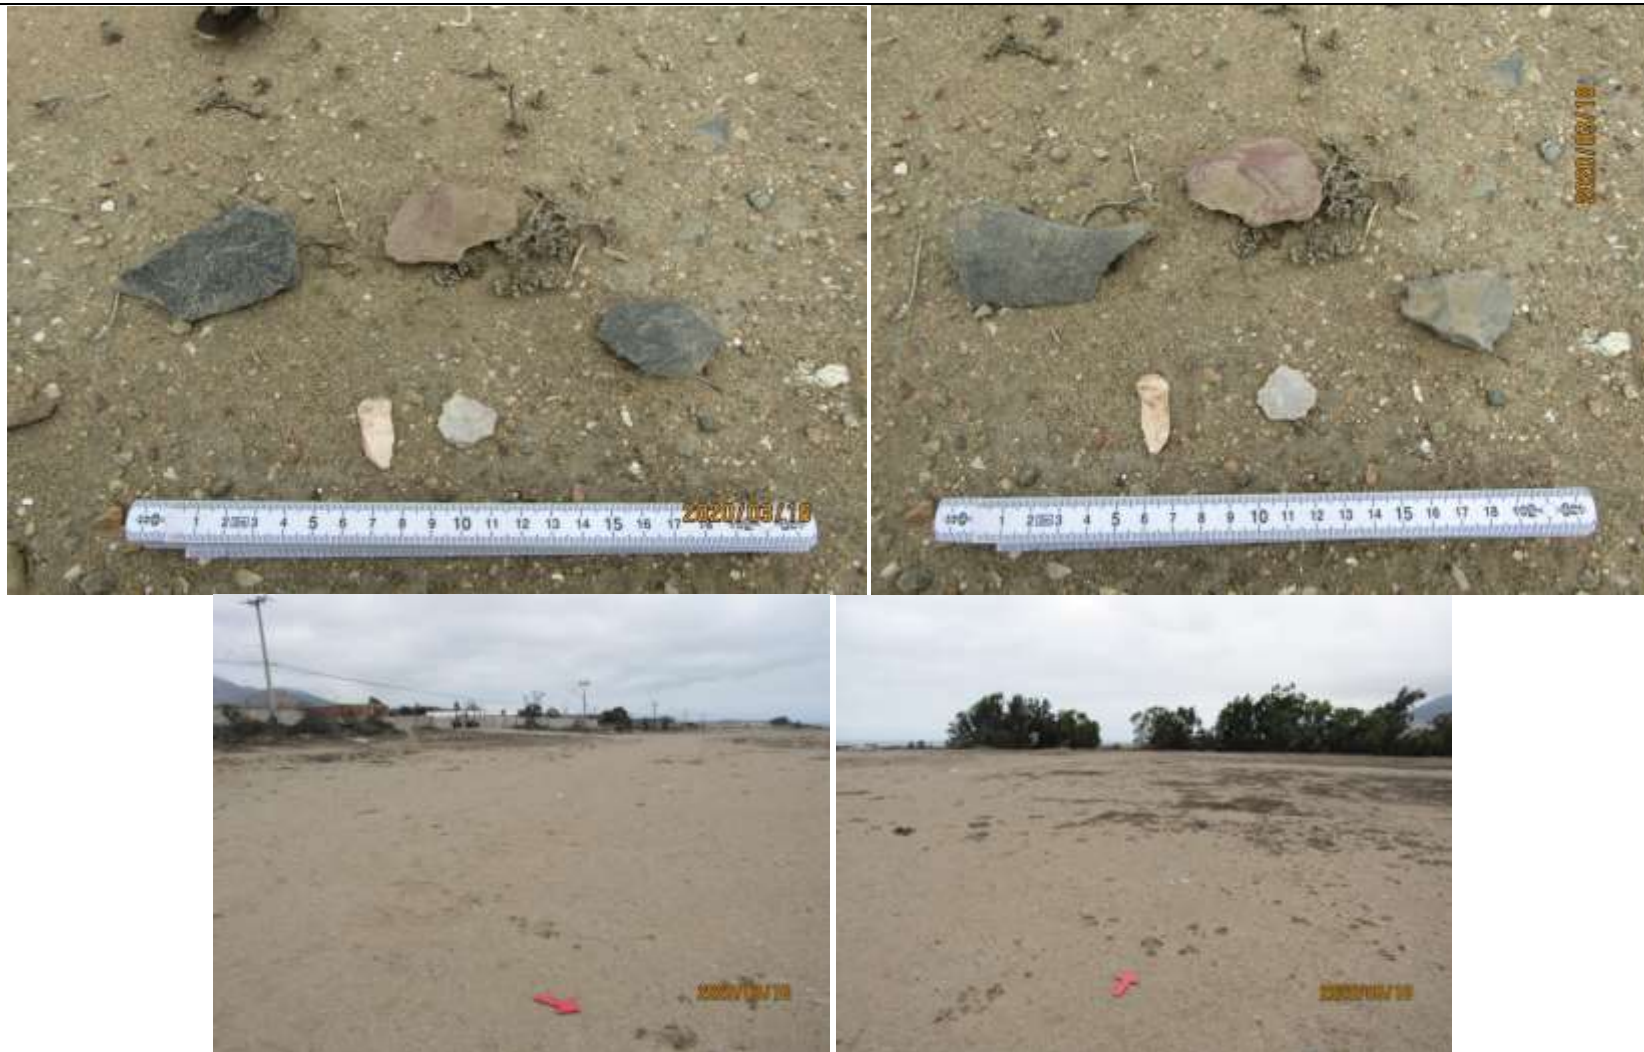
Registro 10.

Descripción del medio de prueba: Presencia de Lascas de sílice blanco y gris, Lascas primarias de basalto y otro rojo. Estos elementos se encontrarían actualmente (año 2020) en Sitio Bellavista, según lo señalado en denuncia y fotografías que corresponden a 18 de marzo de 2020.

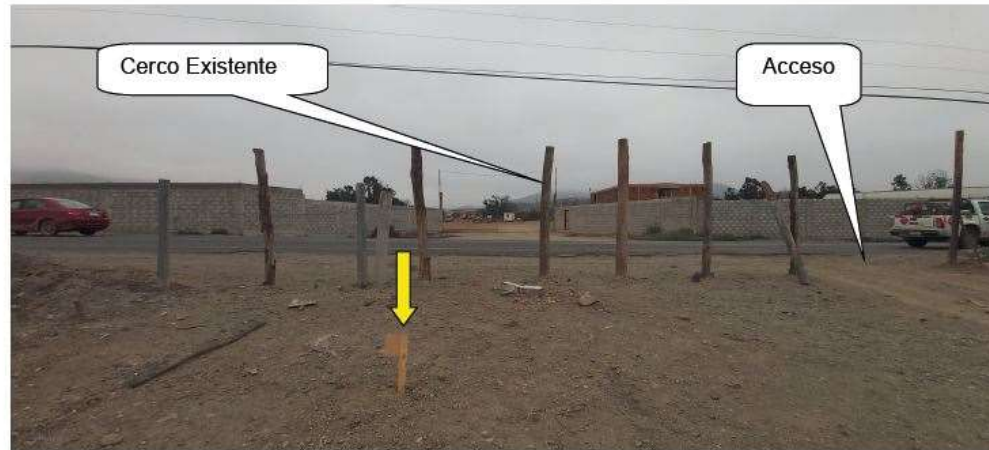
Registro 11.

Vista al Sur – cerco y acceso existente.

Descripción del medio de prueba: Sector Bellavista el cual cuenta con cerco, acceso existente y huellas de vehículos.

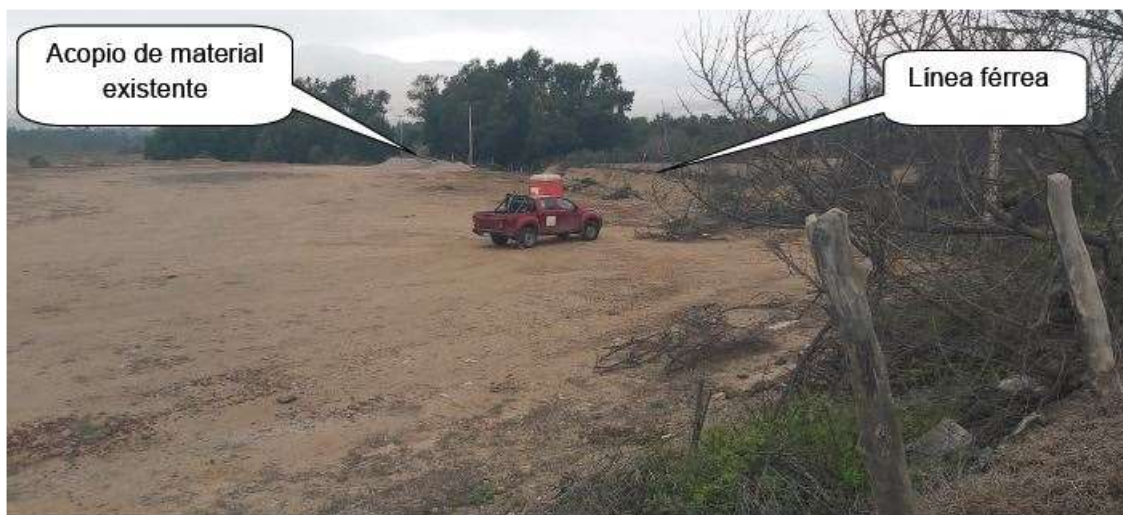
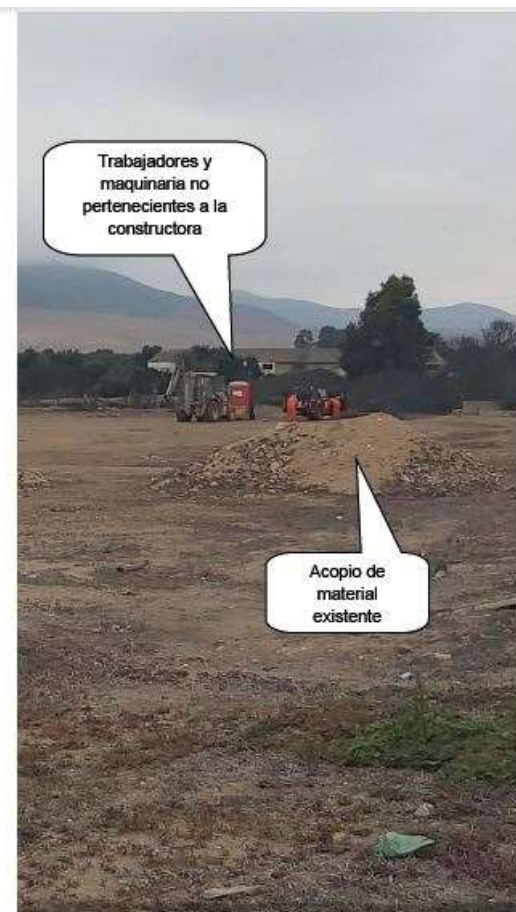
Registro 12.

Camioneta y baño químico no pertenecientes a la constructora.

Trabajadores no pertenecientes a la constructora.

Descripción del medio de prueba: Dentro del predio Sitio Bellavista, donde aproximadamente a 100 metros de estaca identificatoria, en dirección Noreste, se encontraba camioneta y baño químico no pertenecientes a la constructora que realiza mejoramiento de Ruta C-46.

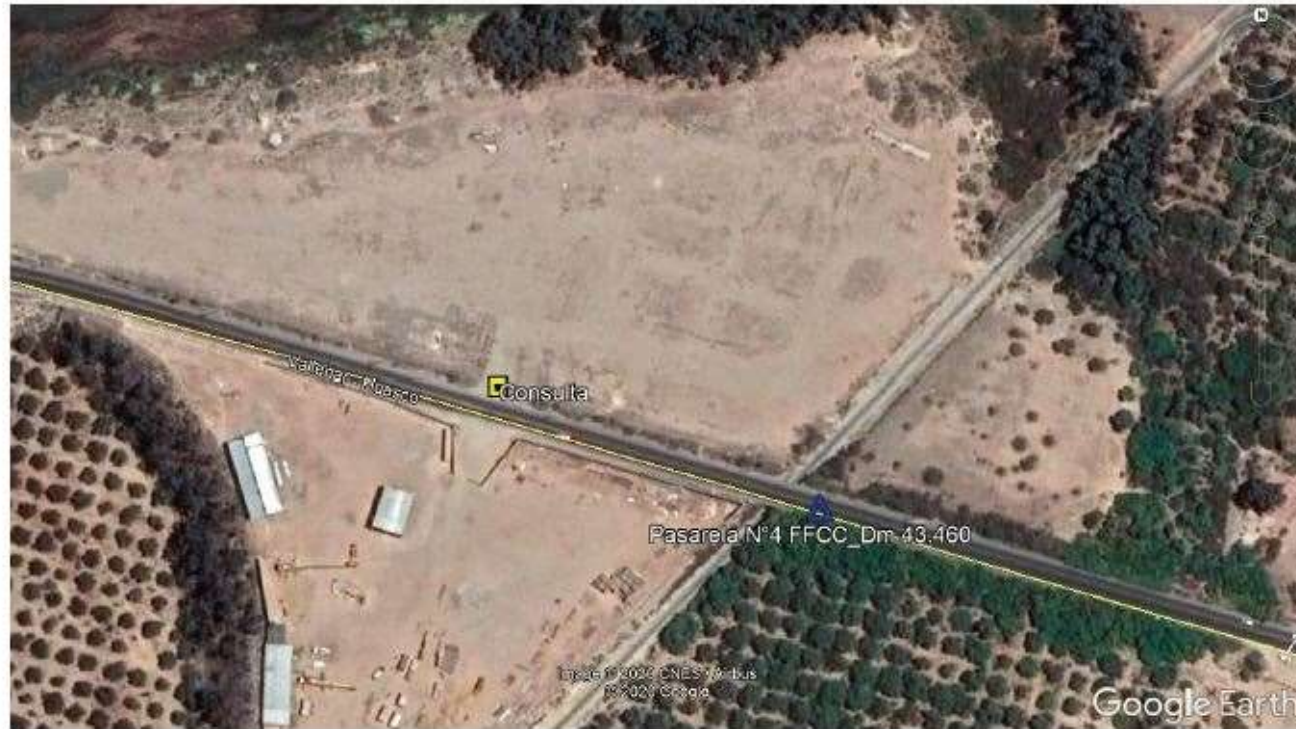
Registro 13.

Imagen 1. Vista aérea Google Earth.
