INFORME TÉCNICO DE FISCALIZACIÓN AMBIENTAL

DFZ-2020-613-VIII-RCA
(ID SISFA 45405)

PLANTA LANDES SAN VICENTE
(UF 2837)

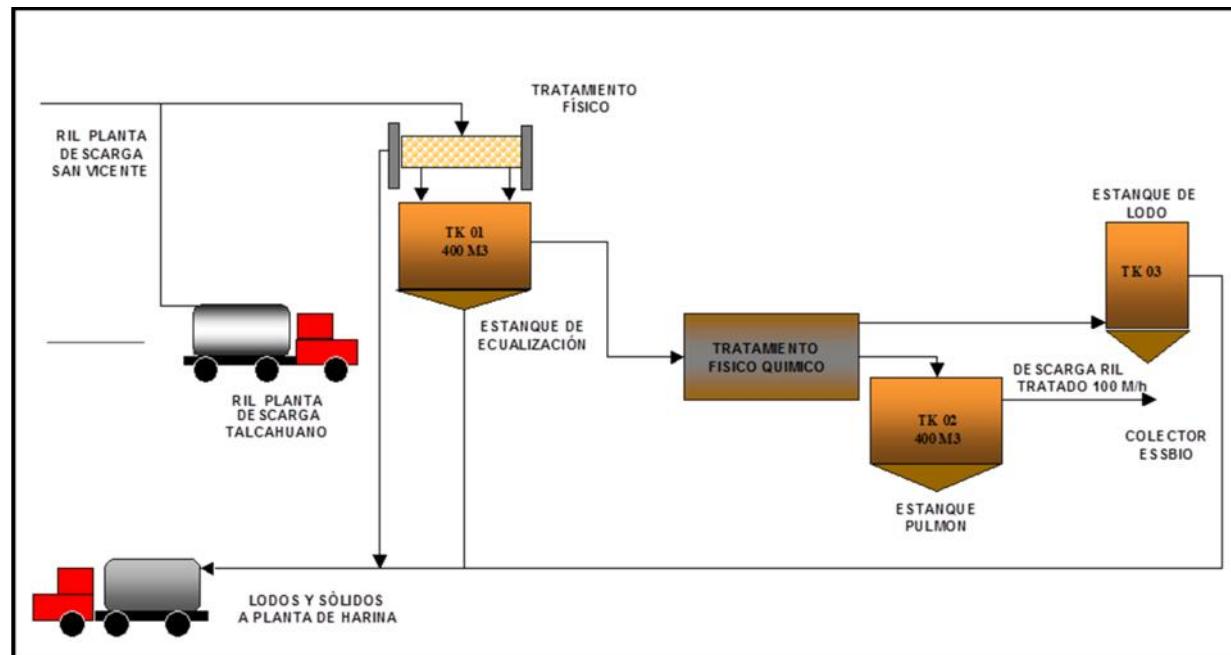
Actualmente las aguas resultantes del proceso de descarga, son tratadas en un sistema de remoción física consistente en tambores rotatorios. En la fig. N°1 “Esquema del Sistema de Tratamiento”, se puede observar en términos generales los componentes del sistema proyectado.

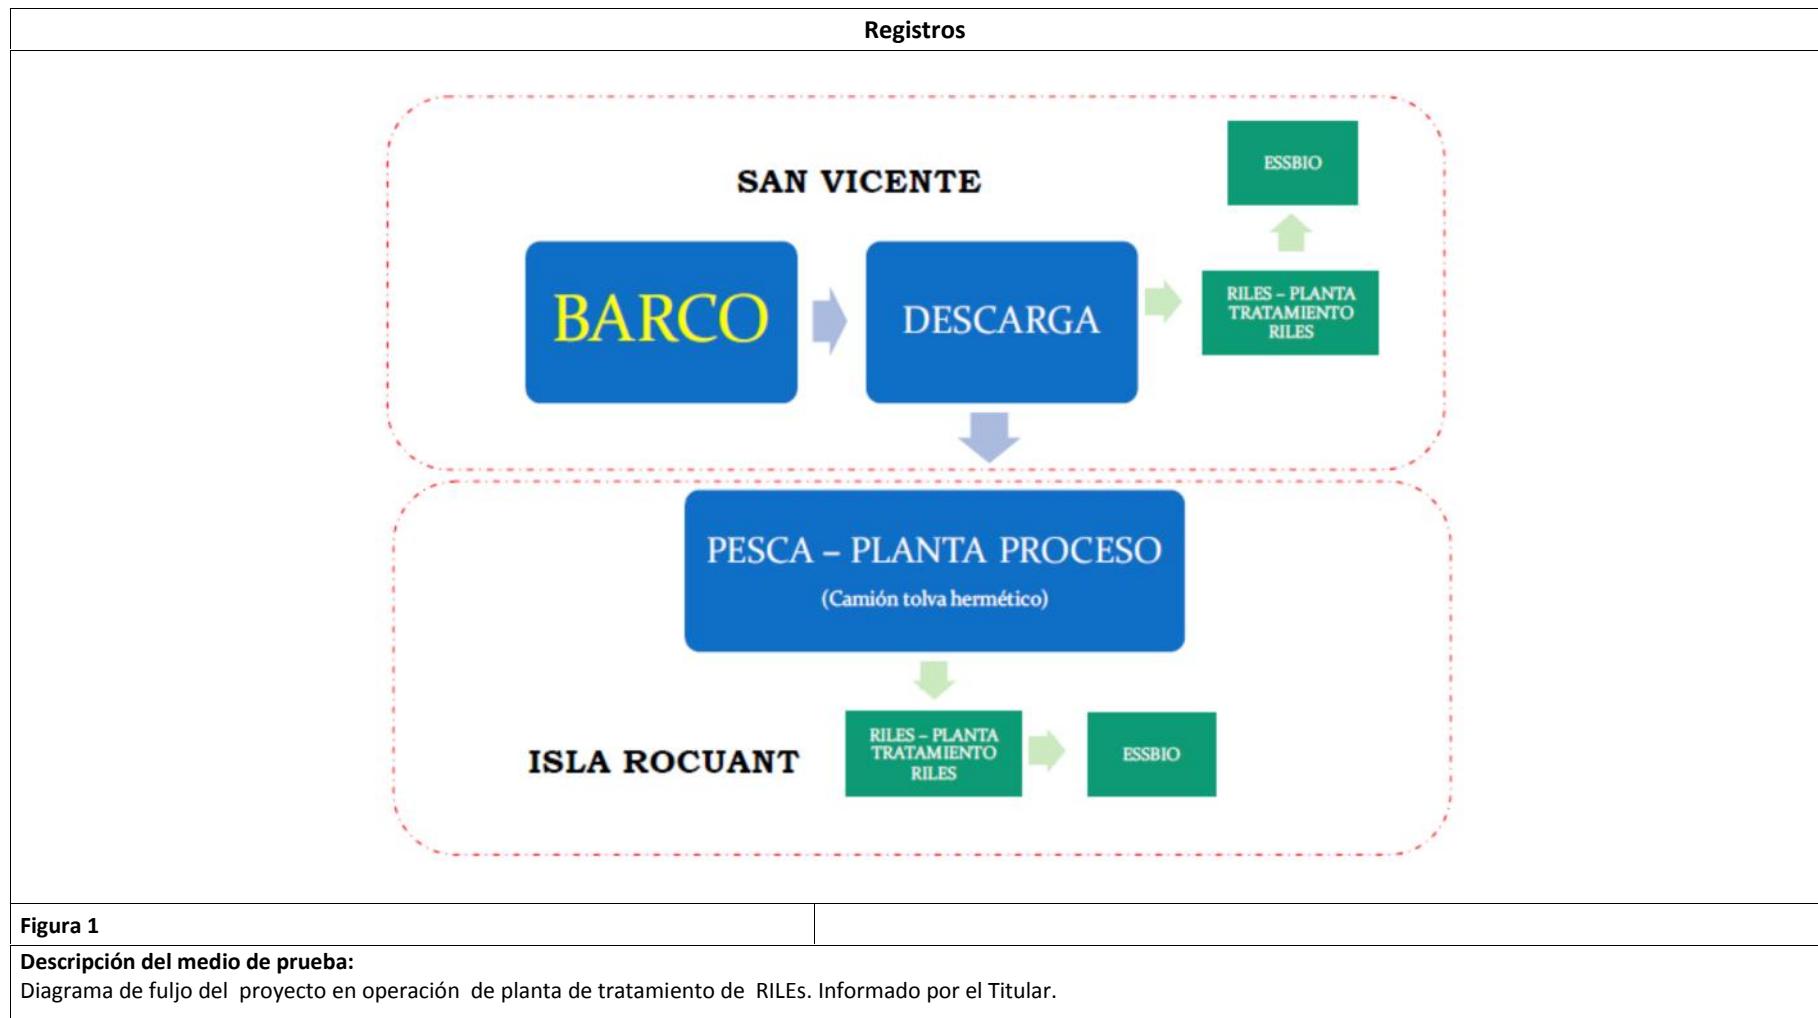
Para la Descarga de Pesca se utilizará el pontón Aquamarina, que a través de bombas de presión/vacío, envían la pesca y el agua por ducto submarino, desde el barco a tierra. Toda el agua que se utilice en descarga, se trata física y químicamente en la planta de tratamiento de riles (Figura 1).

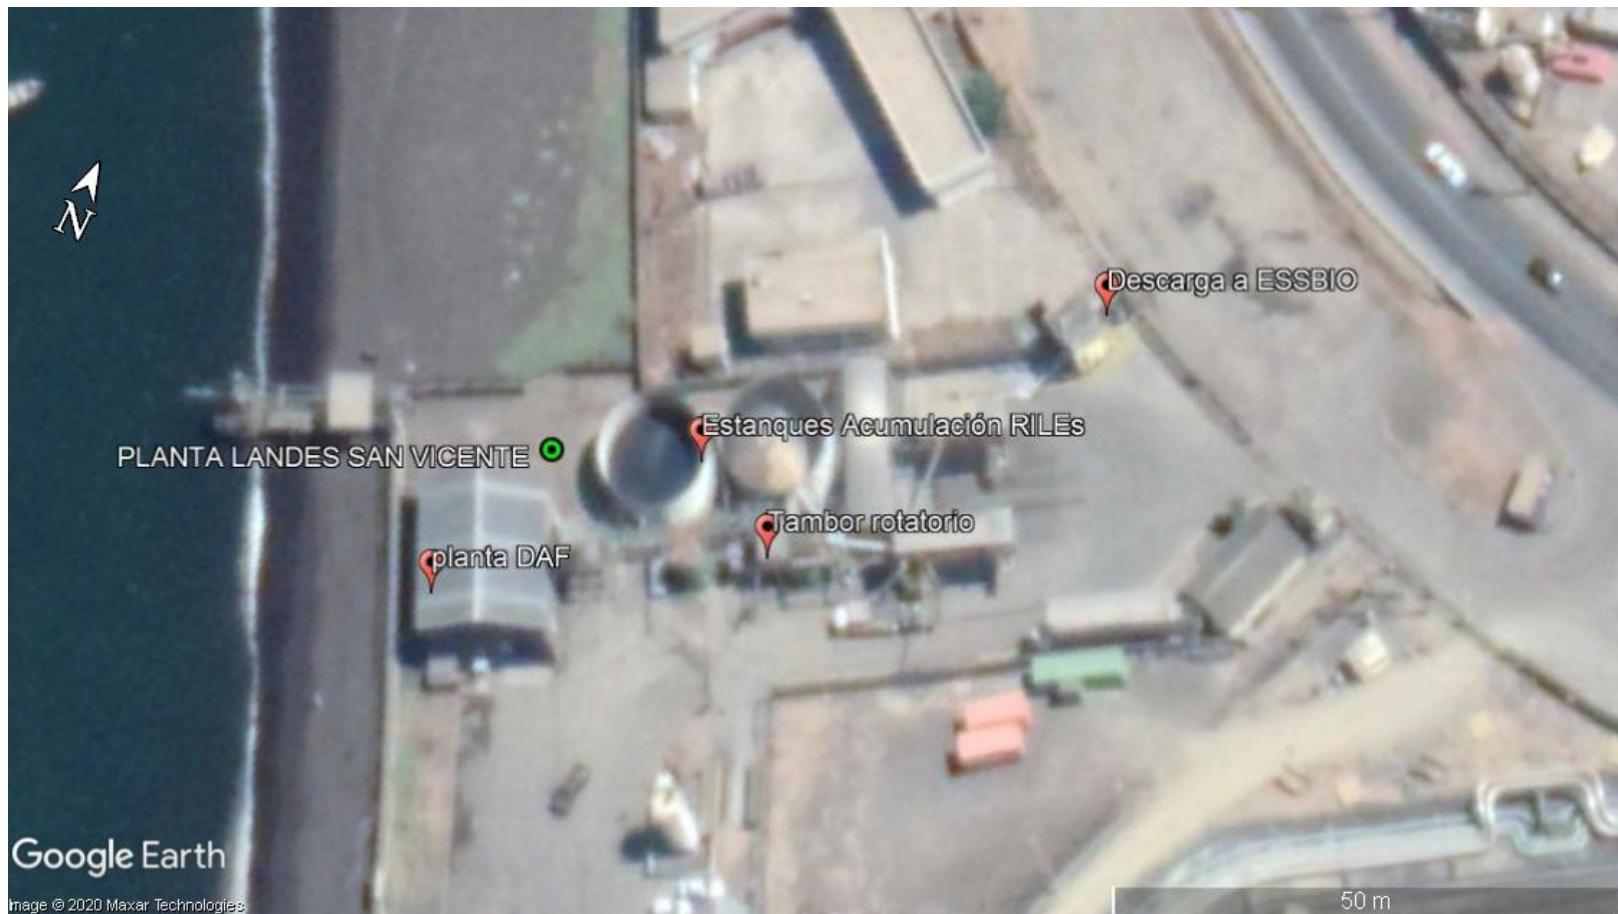
En la Figura 2 se presenta una imagen satelital de la disposición en planta de las unidades más importantes del tratamiento del agua con contacto de pesca.

Layout del proyecto de planta de tratamiento de RILEs. Fuente *Google earth*, además de información entregada por la Carta de Pesquera Landes de fecha 01-06-2020.

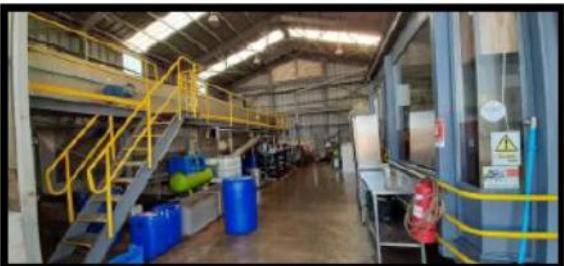
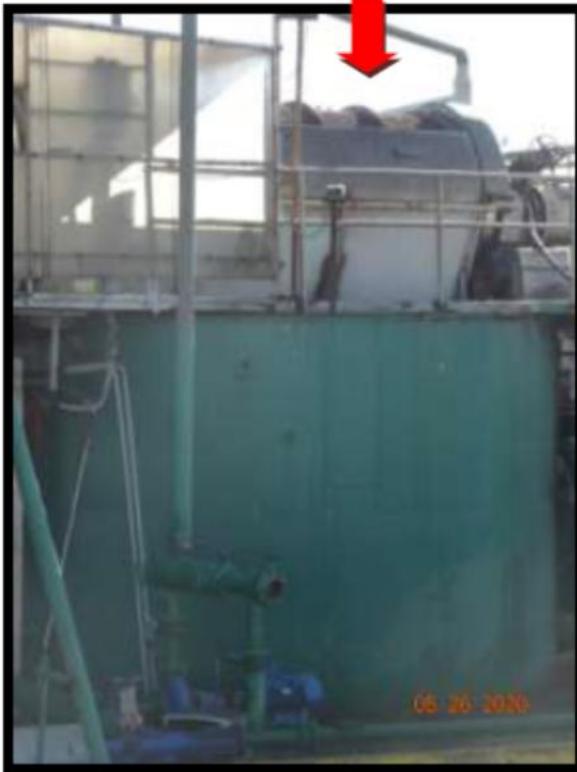
Figura 3

Este galpón contiene la planta de tratamiento DAF y sus componentes asociados (Figura 3).

Descripción del medio de prueba: Vista general del Galpón Planta Tratamiento.

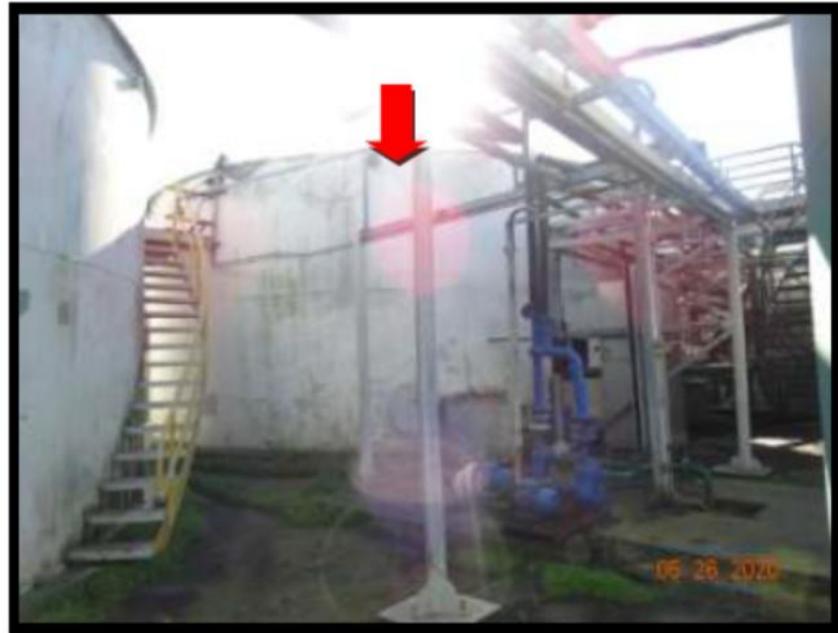
Figura 5.

Estanque Ecualizador 400 m³ Estanque Ecualizador de Riles provenientes de la descarga de pesca, con sus bombas de alimentación (Figura 5). Ubicación en Plano anexo: punto 2

Descripción del medio de prueba: Fotografía del Estanque ecualizador de 400 m³.

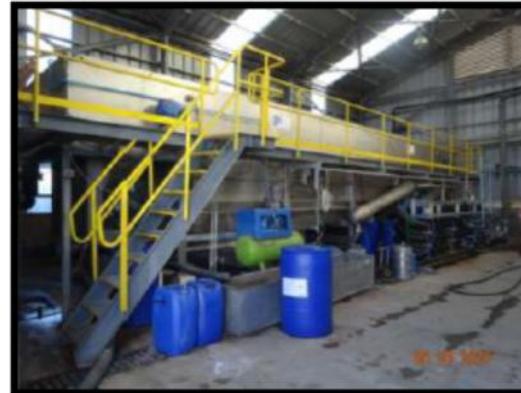
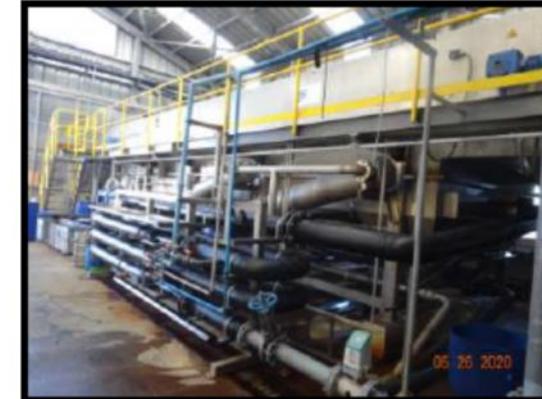
Figura 6.

Todo el Ril proveniente de la descarga de materia prima (pesca) pasa por tambor rotatorio donde retiene todos los sólidos mayores a 1 mm, para luego ser ecualizados en estanque de 400 m³, desde ahí son bombeados a sistema de Flotación tipo DAF (sistema de tratamiento de Flotación por Aire Disuelto), donde se dosifica Coagulante (Cloruro Férrico) y Floculante (polímero) para realizar la separación físico/química del residuo industrial líquido. Planta Marca: Nijhuis Water Technology Capacidad: 100 m³/h Ubicación en Plano anexo: punto 3.

Descripción del medio de prueba: Vista interior de Planta DAF de capacidad 100 m³/h

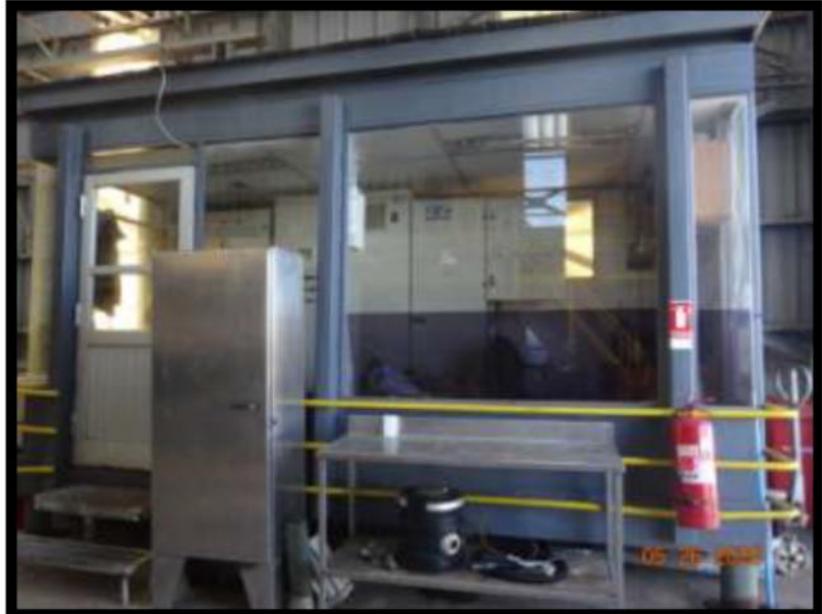
Figura 7.

Casetas donde está ubicado el Panel de Control PLC de todo el sistema de tratamiento (Figura 7). Ubicación en Plano anexo: punto 4

Descripción del medio de prueba: Vista exterior de la Casetta de control de planta RILes.

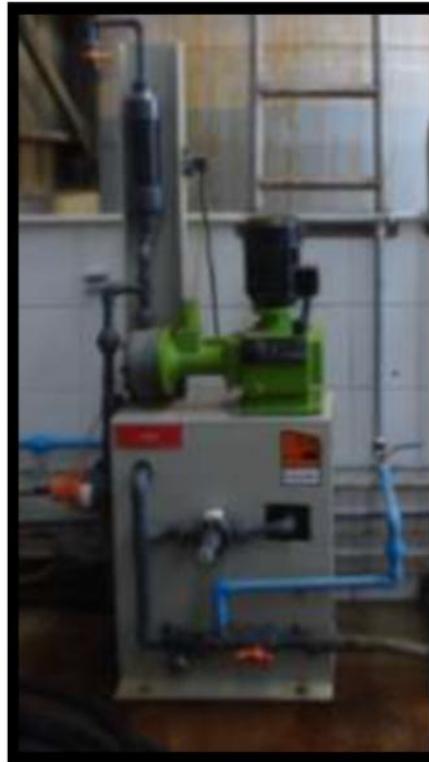
Figura 8.

Bomba Dosificadora Coagulante Bomba dosificadora de Cloruro Férrico para realizar la coagulación del Ril (Figura 8). Marca: Grundfos Capacidad: 398 L/h
Ubicación en Plano anexo: punto 5

Descripción del medio de prueba: Detalle de la bomba dosificadora de coagulante.

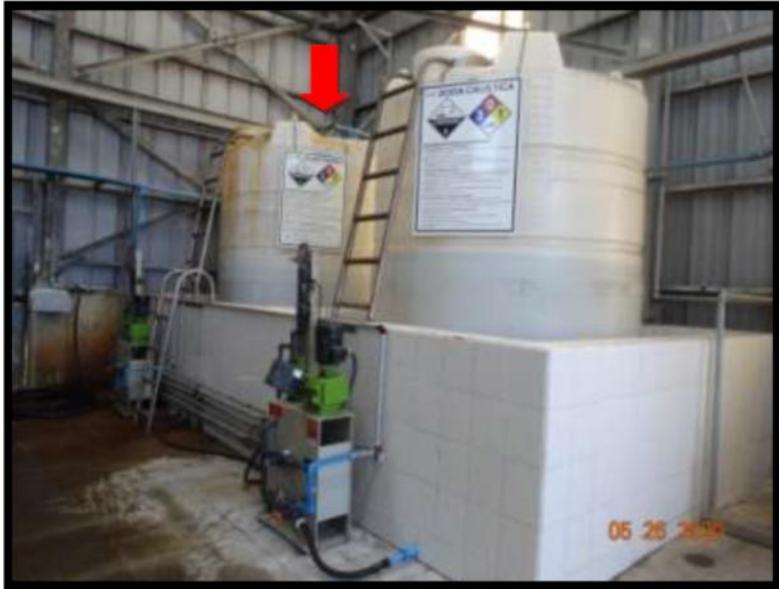
Figura 9.

Estanque almacenamiento Coagulante Estanque de almacenamiento de Cloruro Férrico (Figura 9). Ubicación en Plano anexo: punto 6

Descripción del medio de prueba: Detalle de Estanque almacenamiento coagulante (Ver flecha de color rojo).

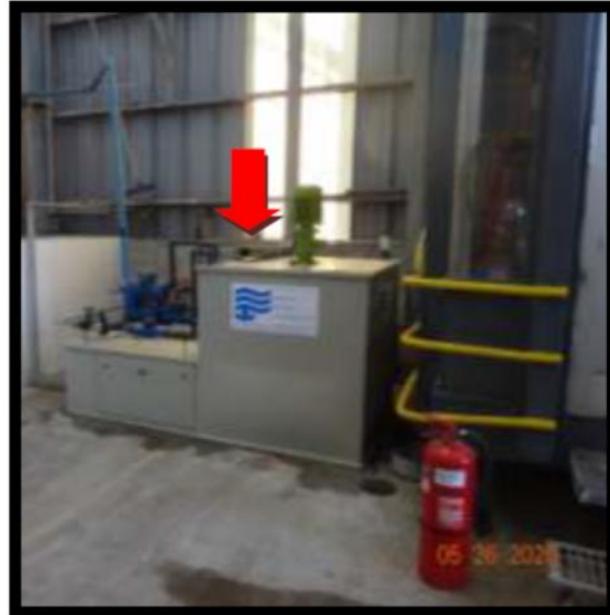
Figura 10.

Unidad Preparadora de Floculante En esta unidad se prepara el Floculante (polímero) para luego ser dosificado el polímero al Ril coagulado (Figura 10).
Marca: Nord Capacidad: 398 L/h Ubicación en Plano anexo: punto 7.

Descripción del medio de prueba: Unidad preparadora de floculante. (Ver flecha de color rojo).

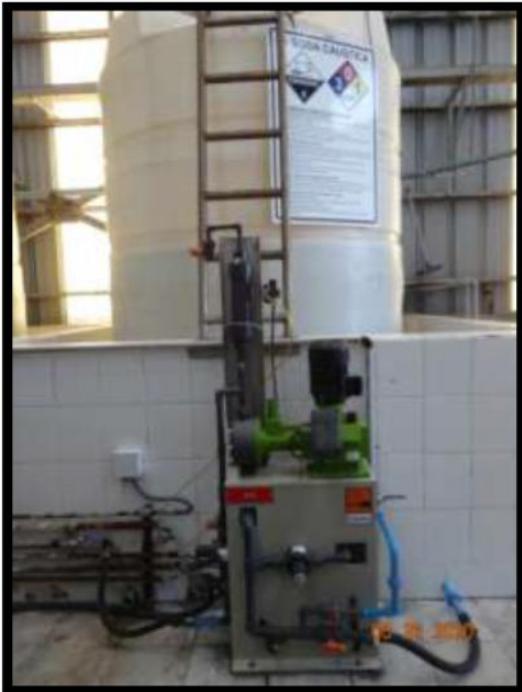
Figura 11.

Estanque almacenamiento Soda Caustica Estanque de almacenamiento de soda caustica para neutralizar el RIL (Figura 11). Ubicación en Plano anexo: punto 8

Bomba Dosificadora Soda Caustica Bomba dosificadora de Soda Cautica con el objetivo de neutralizar el Ril coagulado (Figura 11). Ubicación en Plano anexo:
punto 9 Marca: Grundfos Capacidad: 398 L/h

Descripción del medio de prueba: Detalle del Estanque almacenamiento de soda cáustica y bomba dosificadora.

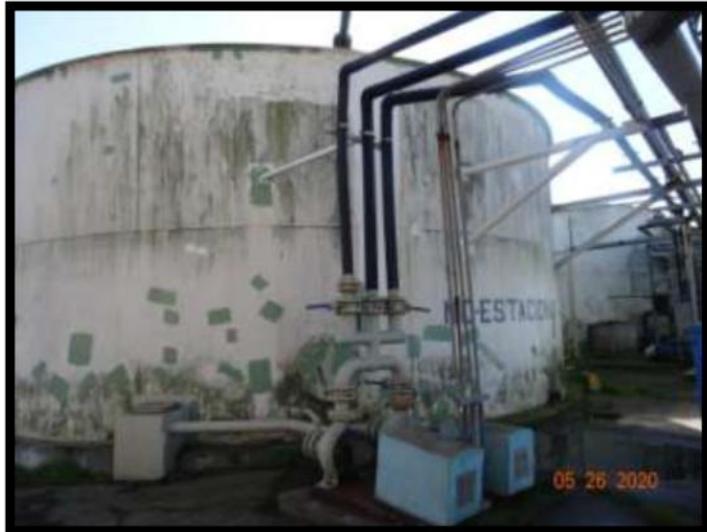
Figura 12.

Estanque pulmón RIL clarificado 400 m³ Estanque pulmón de RIL clarificado, para luego ser evacuado al colector de la Empresa Sanitaria ESSBIO, incluido sus bombas de succión (Figura 12). Ubicación en Plano anexo: punto 10

Descripción del medio de prueba: Vista general del Estanque pulmón RIL clarificado 400 m³.

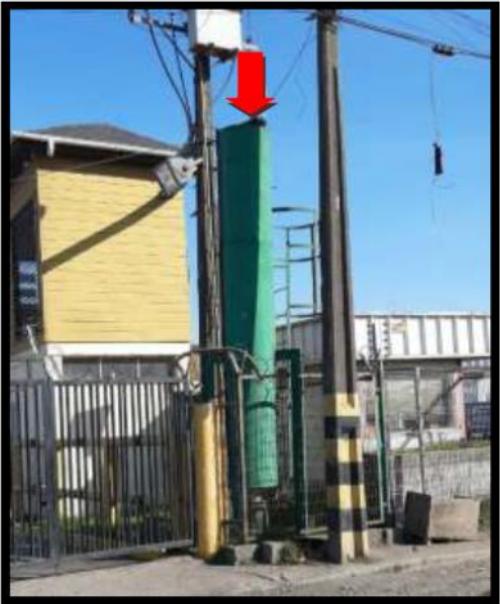
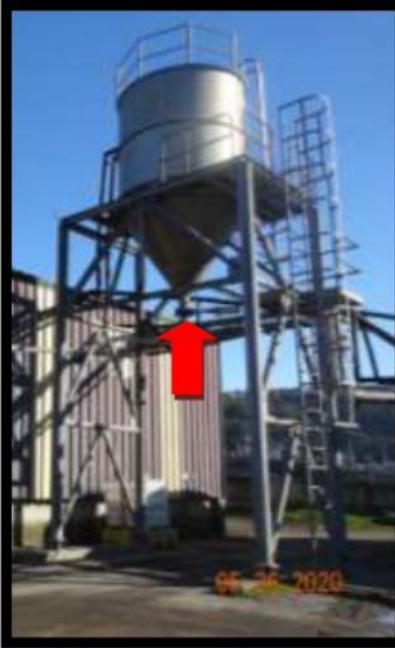
Descarga Ril Clarificado a colector ESSBIO. Descarga del Ril clarificado a la cámara de carga hacia el colector de Empresa Sanitaria ESSBIO (Figura 13). Factibilidad técnica para descargar un caudal máximo de 100 m³/h. Convenio Empresa Sanitaria ESSBIO N° 2286/2005. DS MOP N° 609/98. Ubicación en Plano anexo: punto 11

Estanque de Lodo 15 m³ Estanque acumulador de lodo, para luego ser enviado en camión aljibe hermético a Planta de Harina y Aceite de pescado ubicado en Isla Rocuant de Sociedad Pesquera Landes S.A.(Figura 14) Ubicación en Plano anexo: punto 12

Figura 13.	Fecha: 26-05-2020	Figura 14.	Fecha: 26-05-2020
Descripción del medio de prueba: Vista general del punto y obra de descarga residuo líquido clarificado a colector ESSBIO.		Descripción del medio de prueba: Estanque de Lodo 15 m ³ Estanque acumulador de lodo, desde esta unidad es enviado en camión aljibe hermético a Planta de Harina y Aceite de pescado ubicado en Isla Rocuant de Sociedad Pesquera Landes S.A. para su proceso como harina.
