INFORME TÉCNICO DE FISCALIZACIÓN AMBIENTAL

DFZ-2020-1024-VIII-RCA
(ID SISFA 45404)

PTAS LOS ANGELES (UF 2441)

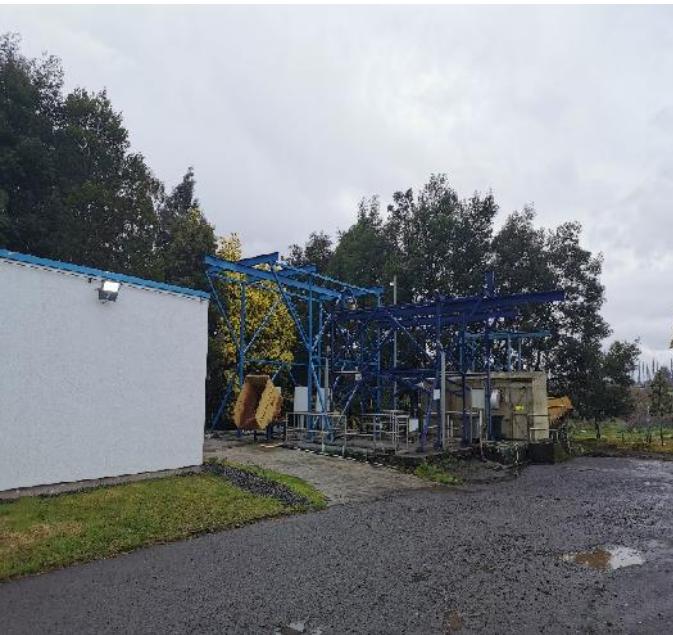
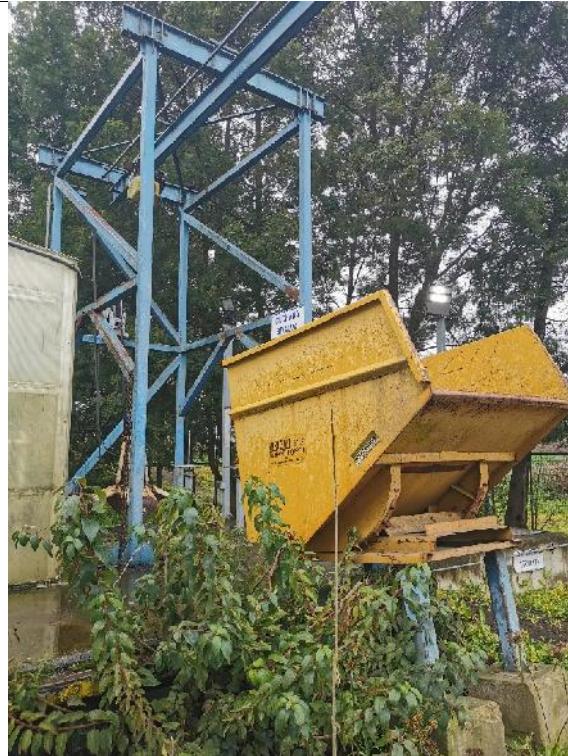
Fotografía 1.	Fecha: 26-08-2020	Fotografía 2.	Fecha: 26-08-2020
Coordenadas UTM DATUM WGS84 HUSO 18	Norte: 5849490.26 m S Este: 730972.16 m E	Coordenadas DATUM WGS84 HUSO 18	Norte: 5849490.26 m S Este: 730972.16 m E
Descripción del medio de prueba: Sistema de Pre - Tratamiento		Descripción del medio de prueba: Planta elevadora en sistema de Pre - Tratamiento

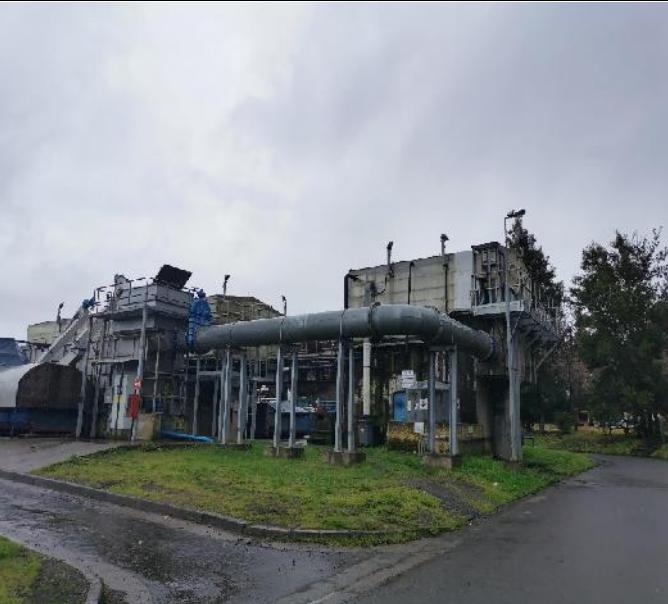
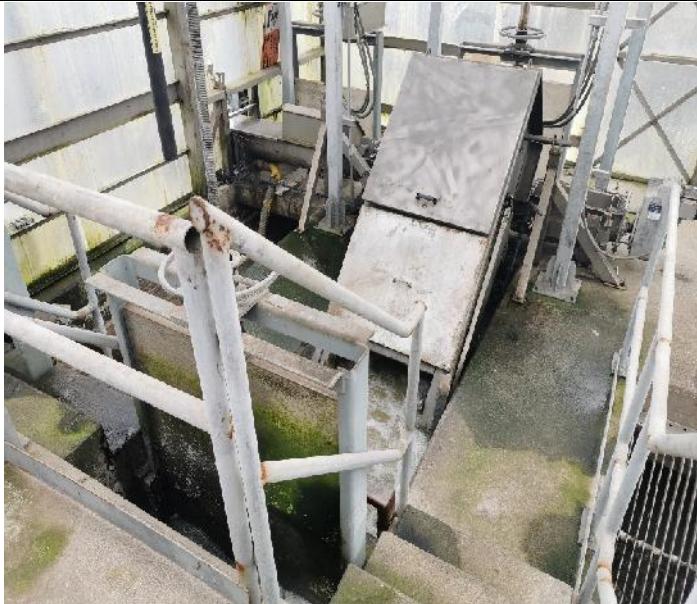
Fotografía 5. Coordenadas UTM DATUM WGS84 HUSO 18	Fecha: 26-08-2020 Norte: 5849575.58 m S Este: 730940.96 m E		Fotografía 6. Coordenadas DATUM WGS84 HUSO 18
Descripción del medio de prueba: Sistema de rejas finas, los sólidos son retirados a través de un sistema de tornillo sin fin, en dos equipos; uno antiguo con capacidad de 450 litros por segundo y uno nuevo, con capacidad de 300 litros por segundo.		Descripción del medio de prueba: Sistema de rejas finas, los sólidos son retirados a través de un sistema de tornillo sin fin antiguo, con capacidad de 450 litros.

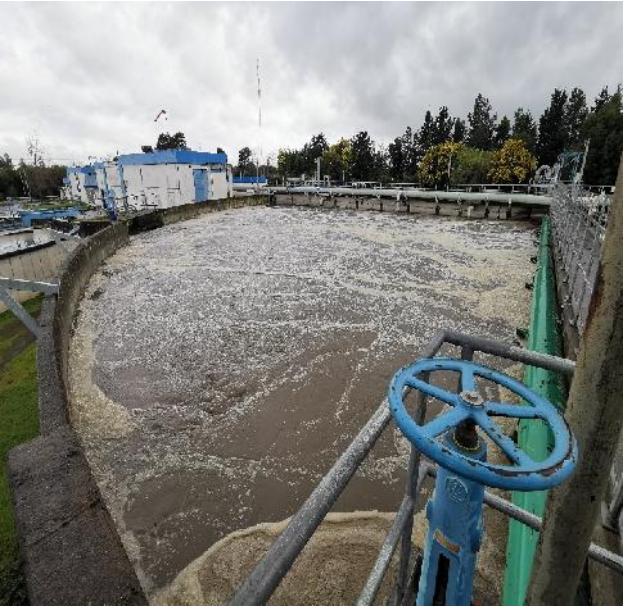
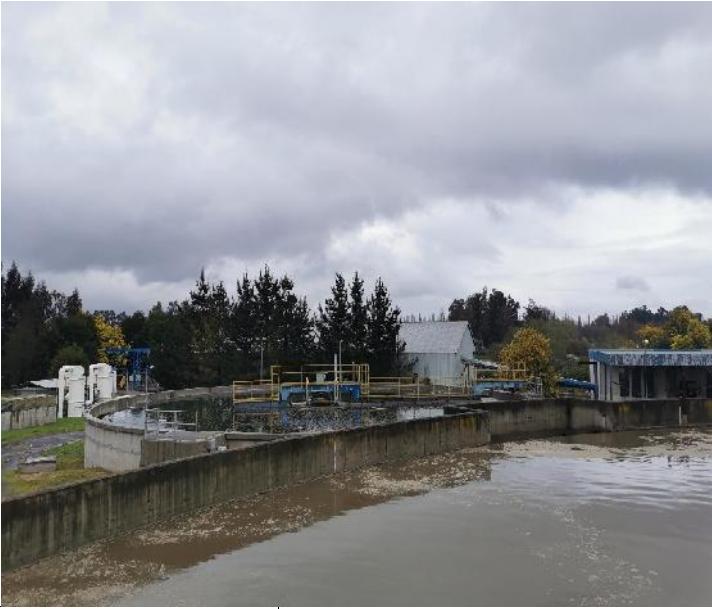
Fotografía 9.	Fecha: 26-08-2020		Fotografía 10.	Fecha: 26-08-2020	
Coordenadas UTM DATUM WGS84 HUSO 18	Norte: 5849552.88 m S		Coordenadas DATUM WGS84 HUSO 18	Norte: 5849552.88 m S	
Descripción del medio de prueba: Sector de tratamiento secundario, donde se observan un reactor cilíndrico con 4 compartimentos para cada uno de los reactores biológicos con sus respectivos clarificadores en funcionamiento (4).			Descripción del medio de prueba: Sector de tratamiento secundario, donde se observan un reactor cilíndrico con 4 compartimentos para cada uno de los reactores biológicos con sus respectivos clarificadores en funcionamiento (4).

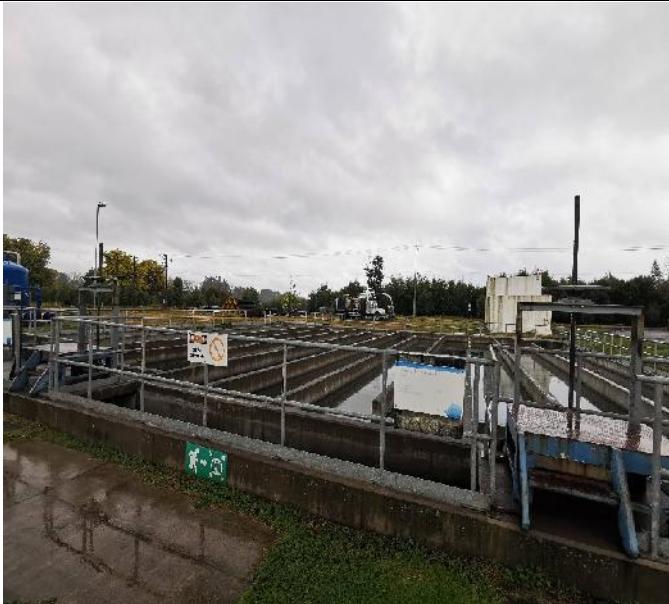
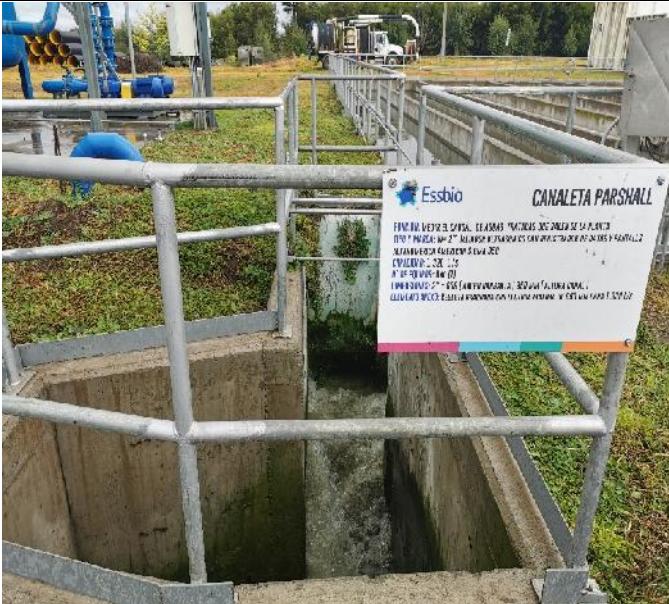
Fotografía 11.	Fecha: 26-08-2020		Fotografía 12.
Coordenadas UTM DATUM WGS84 HUSO 18	Norte: 5849529.75 m S	Este: 730816.84 m E	Coordenadas DATUM WGS84 HUSO 18
Descripción del medio de prueba: Sistema de desinfección, el cual cuenta con dos cámaras de contacto, en la cual se adiciona gas cloro para su desinfección.		Descripción del medio de prueba: Canaleta Parshall, para su posterior descarga en el río Quilque.

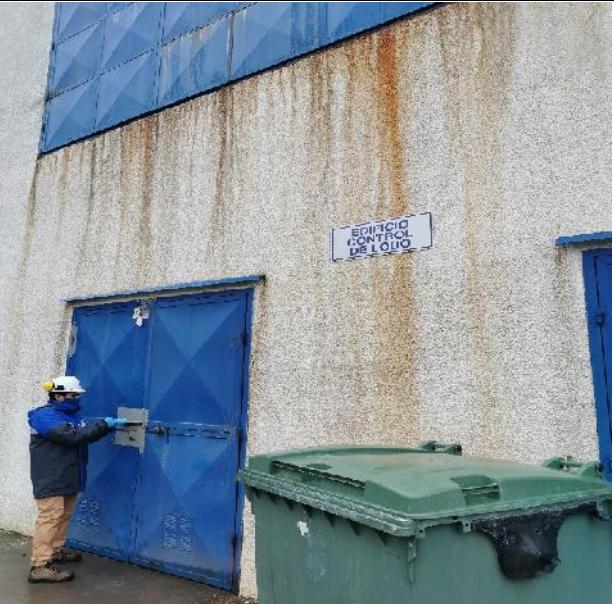
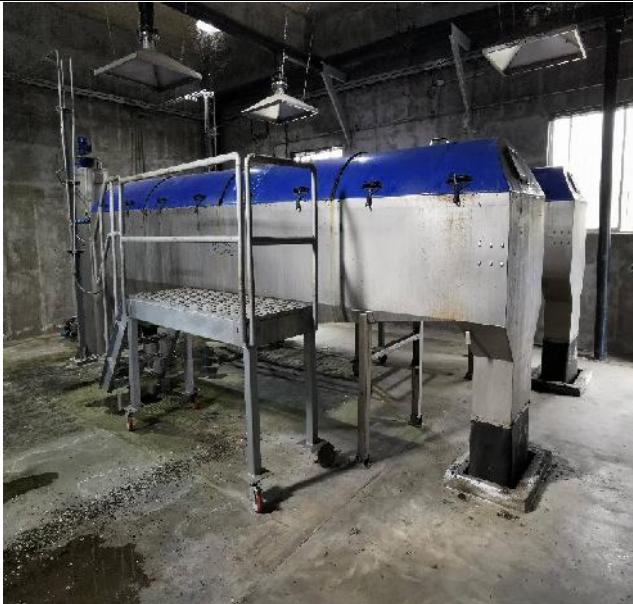
Fotografía 13.	Fecha: 26-08-2020		Fotografía 14.	Fecha: 26-08-2020	
Coordenadas UTM DATUM WGS84 HUSO 18	Norte: 5849501.74 m S		Coordenadas DATUM WGS84 HUSO 18	Norte: 5849501.74 m S	
Descripción del medio de prueba: Edificio de control de lodo.			Descripción del medio de prueba: Deshidratador de lodos provenientes de un estanque espesador.

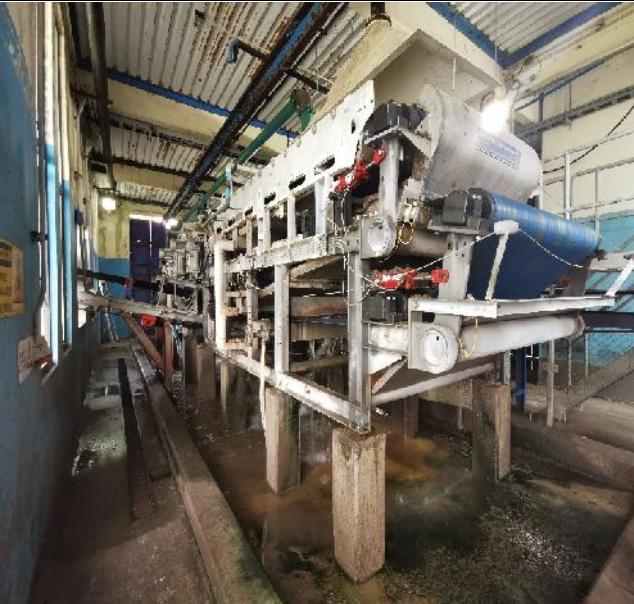
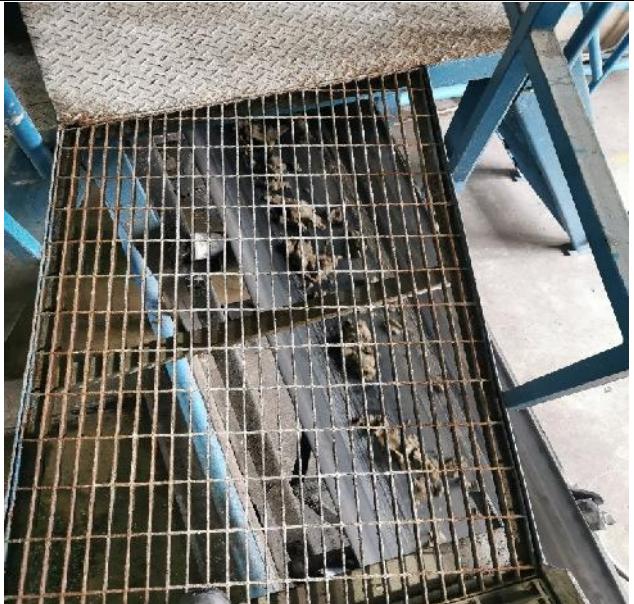
Fotografía 15.	Fecha: 26-08-2020		Fotografía 16.	Fecha: 26-08-2020	
Coordenadas UTM DATUM WGS84 HUSO 18	Norte: 5849506.45 m S Este: 730895.55 m E		Coordenadas DATUM WGS84 HUSO 18	Norte: 5849506.45 m S Este: 730895.55 m E	
Descripción del medio de prueba: Prensa de banda para deshidratación de lodos.			Descripción del medio de prueba: Prensa de banda para deshidratación de lodos.

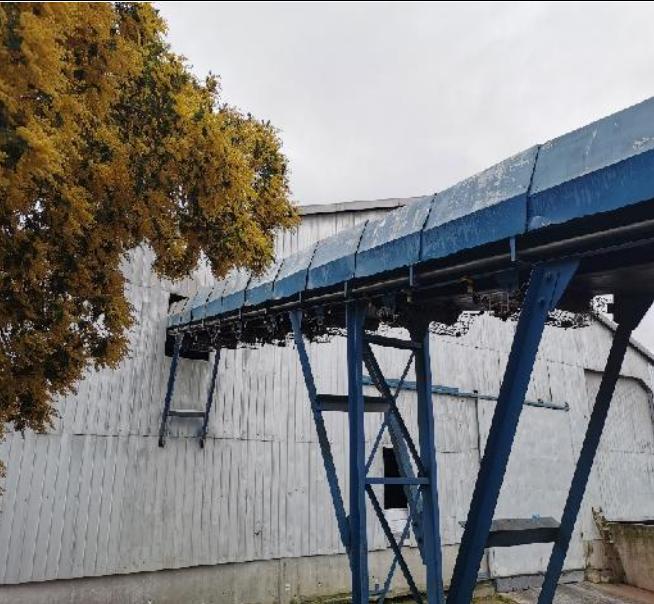
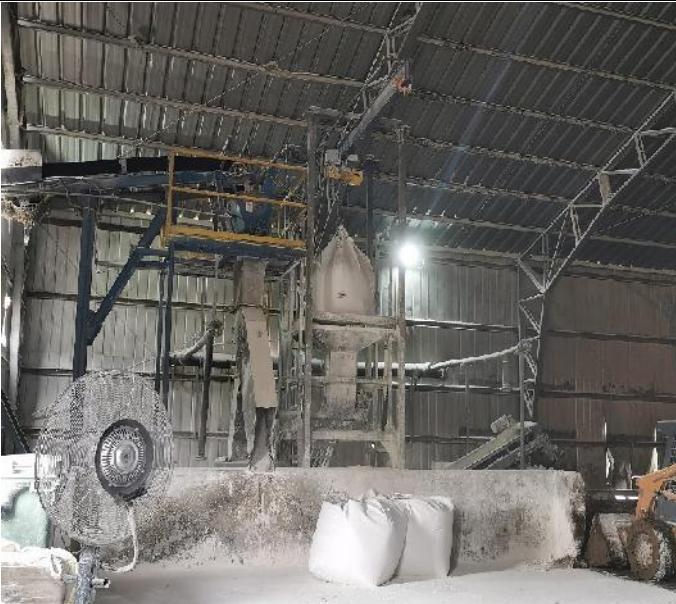
Fotografía 17.	Fecha: 26-08-2020		Fotografía 18.	Fecha: 26-08-2020	
Coordenadas UTM DATUM WGS84 HUSO 18	Norte: 5849497.40 m S		Coordenadas DATUM WGS84 HUSO 18	Norte: 5849497.40 m S	
Descripción del medio de prueba: Galpón de secado de lodos			Descripción del medio de prueba: Cancha de secado de lodos en costado de galpón de secado de lodos.
