INFORME TÉCNICO DE FISCALIZACIÓN AMBIENTAL

DFZ-2020-1027-VIII-RCA

PLANTEL DE CERDOS MONTE VERDE BAJO

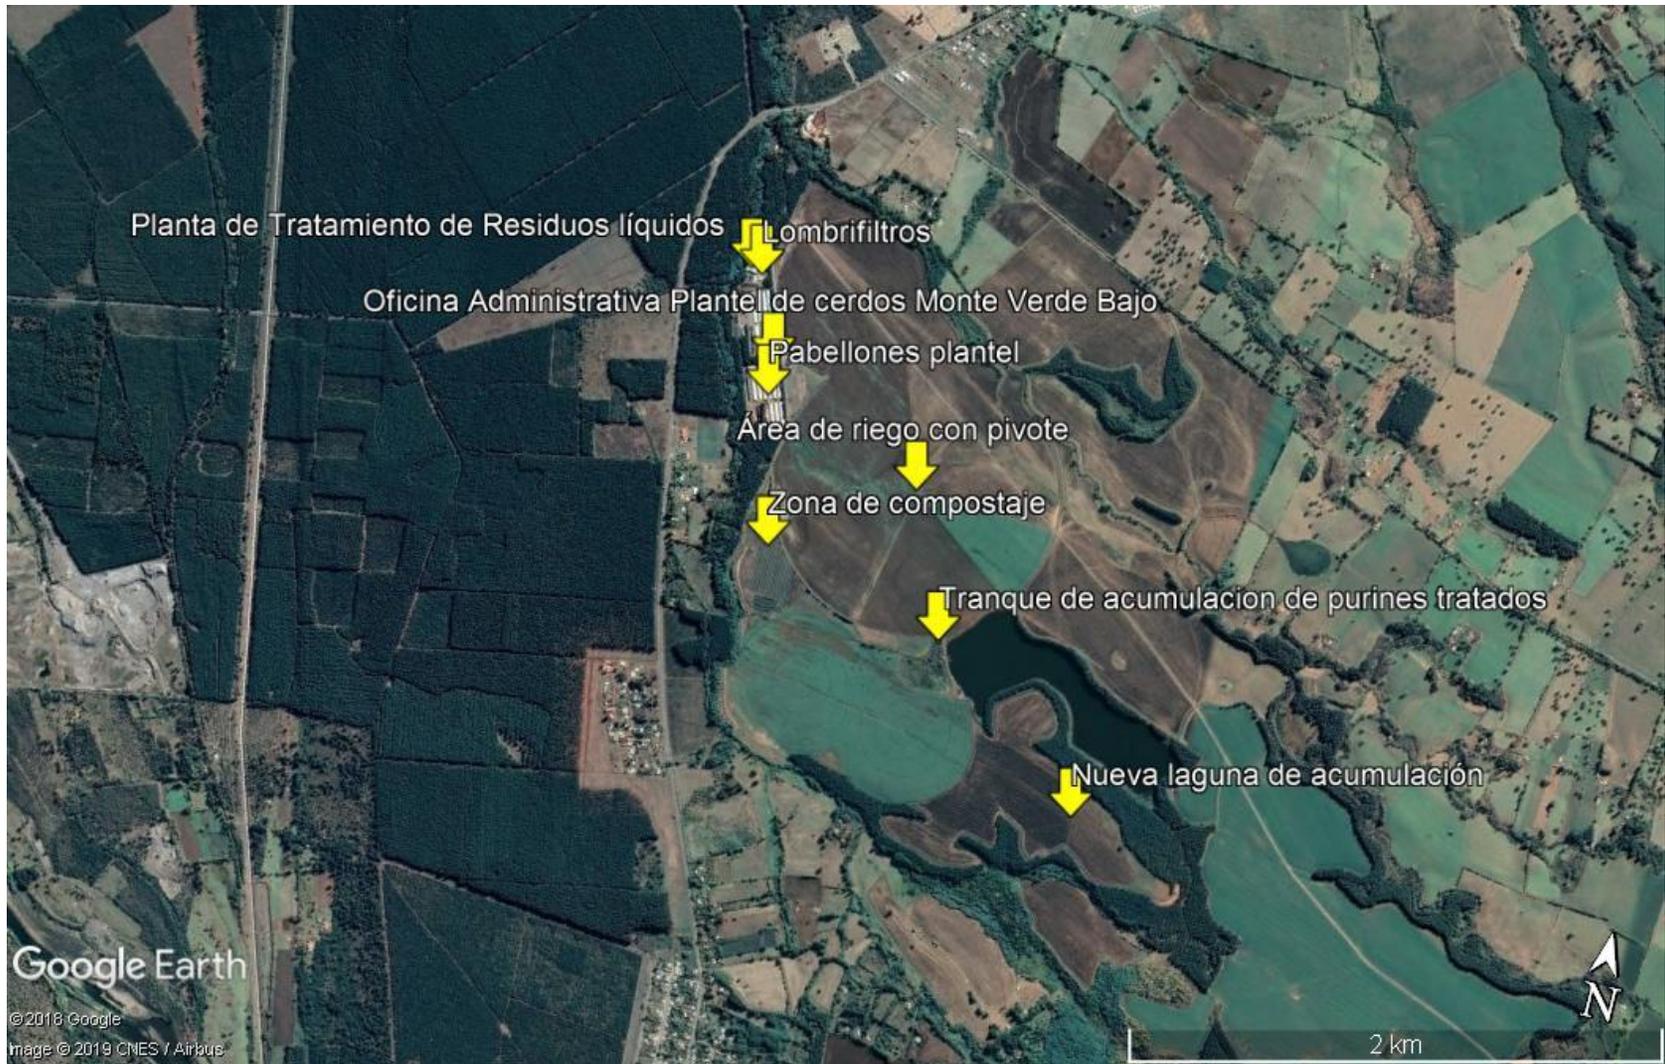
Figura 2. Layout del proyecto (Fuente: Elaboración propia con información de terreno y en base a fotografía satelital Google Earth Pro 2019)

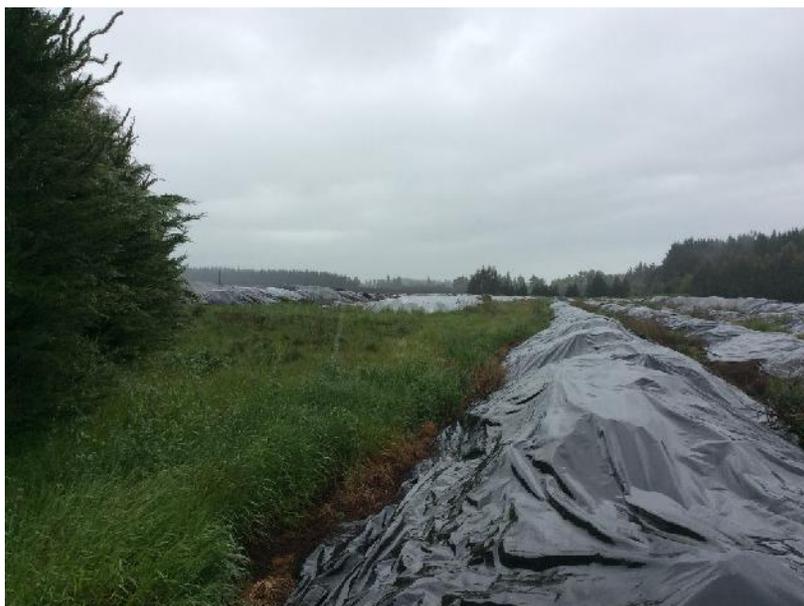
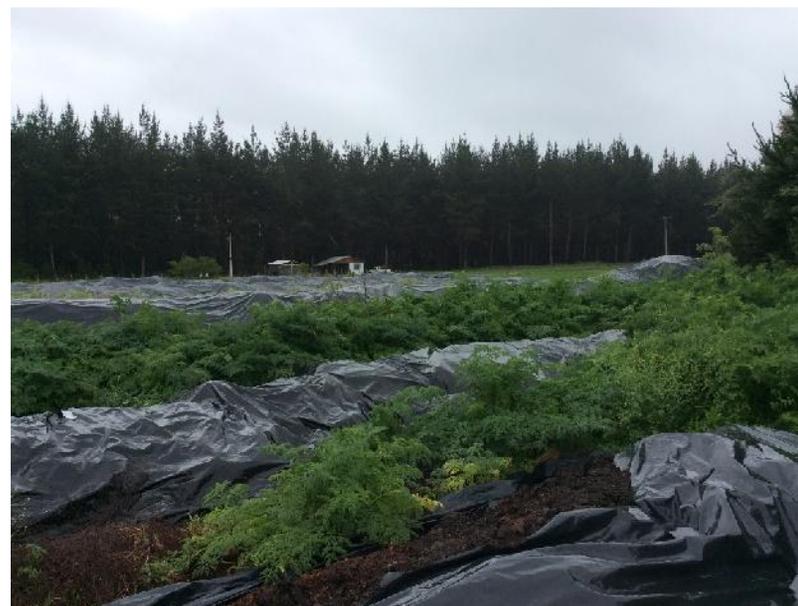
- En el lugar se observan pilas de aproximadamente 1,5 metros de altura, cubiertas con nylon de color negro con un largo variable entre 100 y 200 metros aproximadamente (Fotografías 1 y 2).
- En este sector no se perciben emisiones de olores provenientes de los acopios de camas calientes y fracción sólida de los purines. Este sector posee una superficie de aproximadamente 4,2 hectáreas, de acuerdo a análisis espacial a partir de fotografía satelital.

Fotografía 1.		Fecha: 27-10-2020		Fotografía 2.		Fecha: 27-10-2020	
Coordenadas UTM DATUM WGS84 HUSO 19		Norte: 5871160.74 m S	Este: 238358.05 m E	Coordenadas DATUM WGS84 HUSO 19		Norte: 5871160.74 m S	Este: 238358.05 m E
Descripción del medio de prueba: La imagen muestra las Pilas de aproximadamente 1,5 metros de altura, cubiertas con nylon de color negro, con un largo variable entre 100 y 200 metros aproximadamente.				Descripción del medio de prueba: La imagen muestra el material acopiado correspondiente a fracción sólida de los purines y camas calientes.

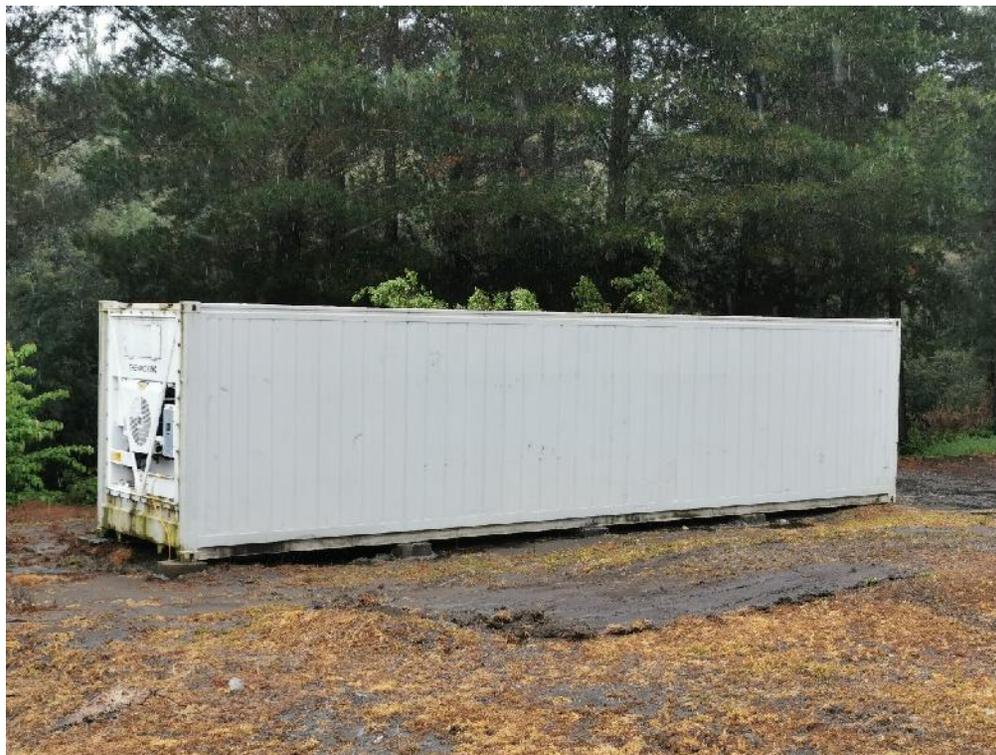
Fotografía 3.

Posteriormente, se inspecciona el sector de contenedor frigorífico. En el lugar, se observa un contenedor frigorífico para el depósito de animales muertos, para luego ser llevados a planta de rendering. El contenedor frigorífico, se observa conectado al sistema eléctrico y en funcionamiento (Fotografía 3).

La imagen muestra el Contenedor frigorífico para el depósito de animales muertos, que esperan ser despachados a planta de rendering.
