INFORME TÉCNICO DE FISCALIZACIÓN AMBIENTAL

REEMPLAZO CALDERA DE VAPOR

DFZ-2020-305-II-RCA

DICIEMBRE 2020

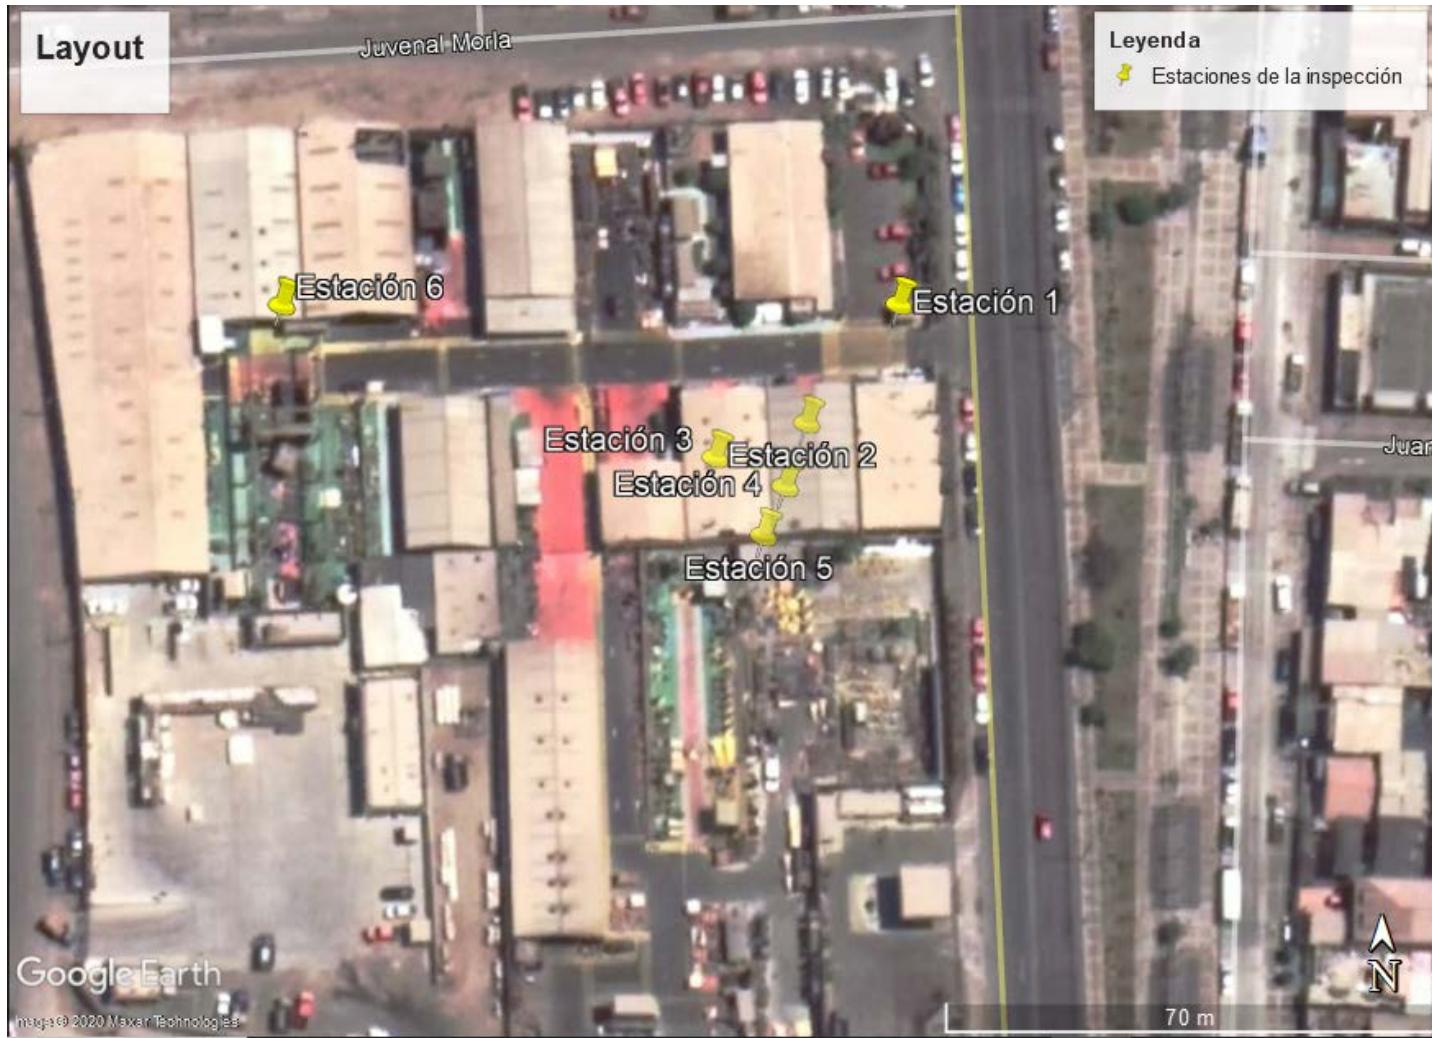
Figura 2. Estaciones Inspección Ambiental 26/02/2020

Nº de estación	Nombre/Descripción de estación	Coordenadas (WGS 84)	
		Norte	Este
1	Garita	7.389.377	358.638
2	Depósito de almacenamiento de petróleo subterráneo	7.389.361	358.626
3	Caldera Hurst	7.389.352	358.611
4	Caldera York	7.389.351	358.623
5	Depósito nuevo de almacenamiento de combustible superficial	7.389.338	358.622
6	Almacenamiento de aceites usados	7.389.376	358.550

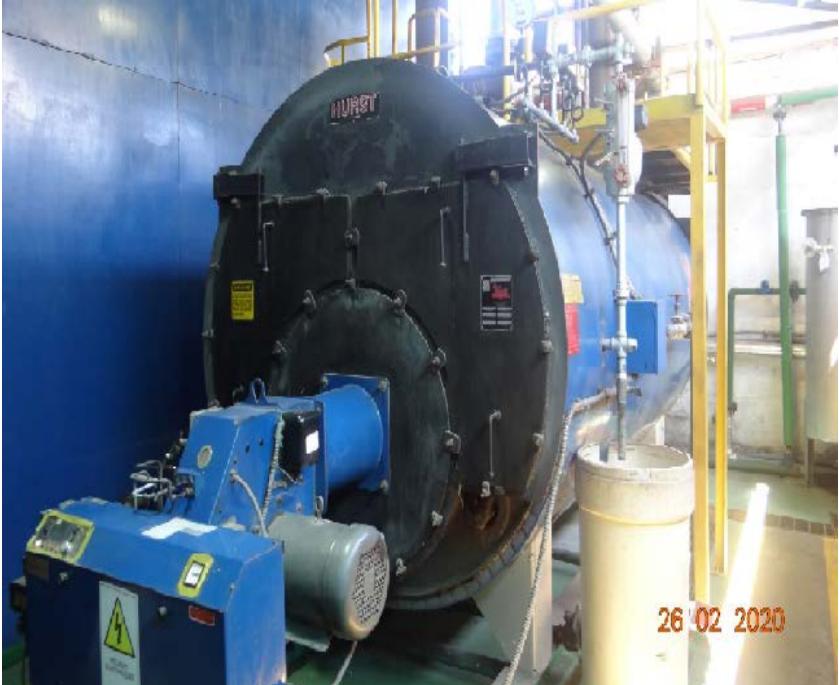
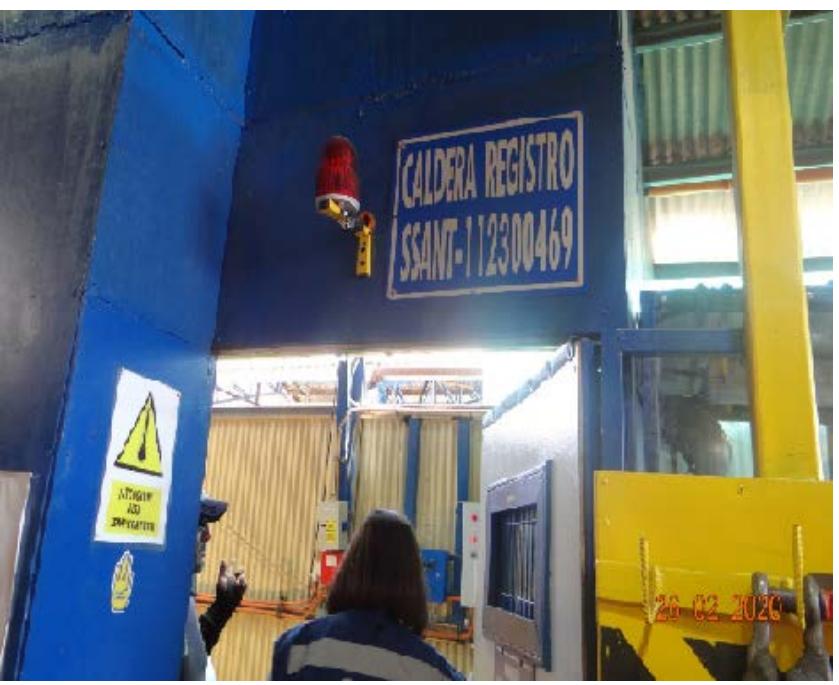
Durante la inspección ambiental, se constató el funcionamiento de la Caldera Hurt Boiler (Fotografía 1), número de registro SSANT-112300469 (Fotografía 2), además, que permanece instalada la caldera York (Fotografía 3), número de registro autoridad sanitaria SSANT-1123001150 (Fotografía 4), la cual al momento de la inspección no estaba funcionando.

Fotografía 1	Fecha: 26 de febrero de 2020	Fotografía 2	Fecha: 26 de febrero de 2020
Coordenadas UTM Datum WGS84 Huso 19S.	Norte: 7.389.352 Este: 358.611	Coordenadas UTM Datum WGS84 Huso 19S.	Norte: 7.389.350 Este: 358.624
Descripción del medio de prueba: Caldera Hurt Boiler, instalada.		Descripción del medio de prueba: Número de registro de la caldera Hurt Boiler, SEREMI de Salud Antofagasta.

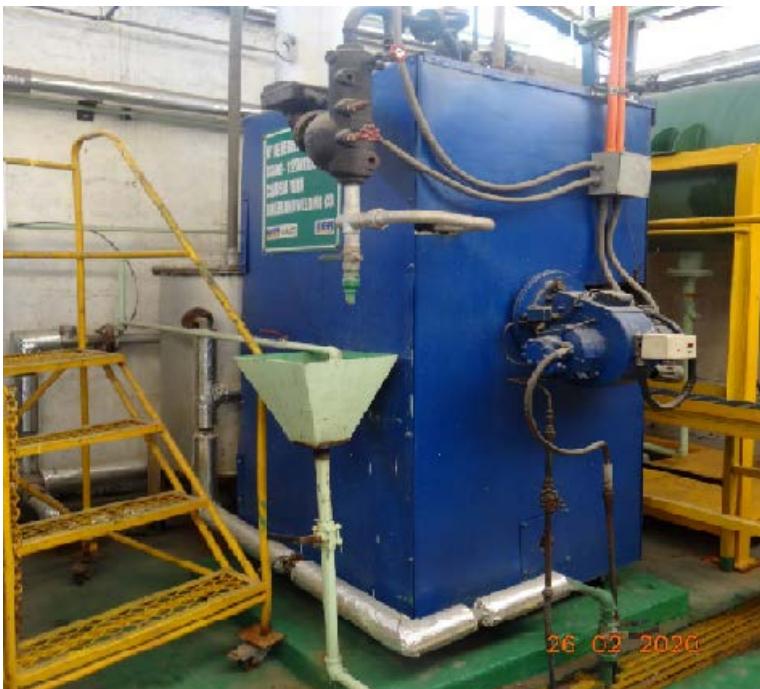
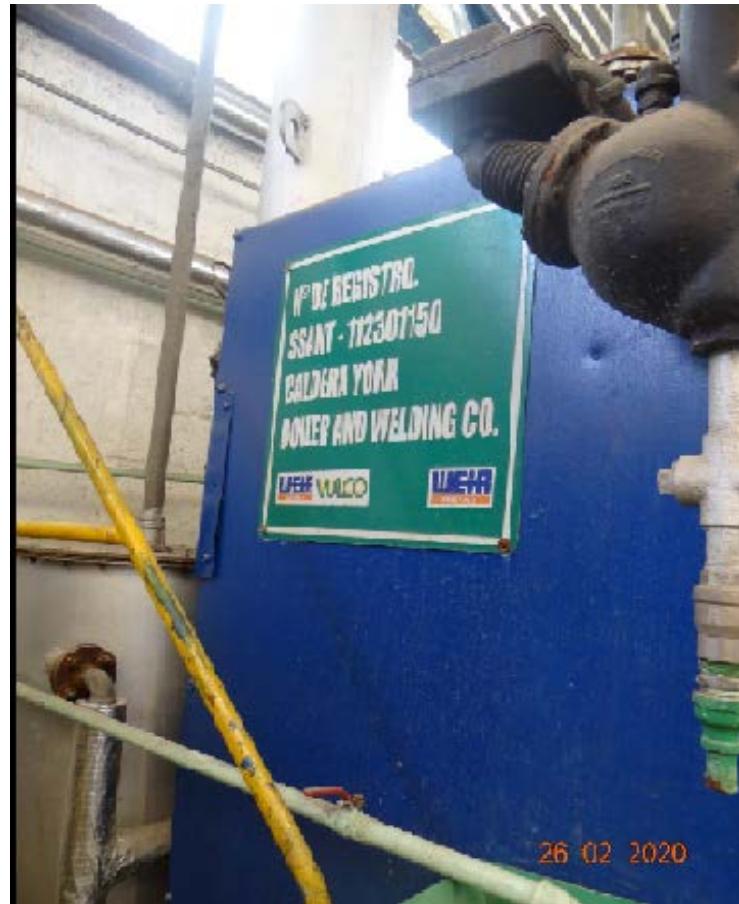
Cabe señalar, que la caldera York debía ser la que se hubiera desmantelado y no la caldera Santero, según se señala en la RCA N° 315/2008, ya individualizada.

Fotografía 3	Fecha: 26 de febrero de 2020	Fotografía 4	Fecha: 26 de febrero de 2020
Coordinadas UTM Datum WGS84 Huso 19S.	Norte: 7.389.351 Este: 358.623	Coordinadas UTM Datum WGS84 Huso 19S.	Norte: 7.389.350 Este: 358.624
Descripción del medio de prueba: Instalación Caldera York.		Descripción del medio de prueba: Número de Registro Caldera York, SEREMI de Salud Antofagasta.

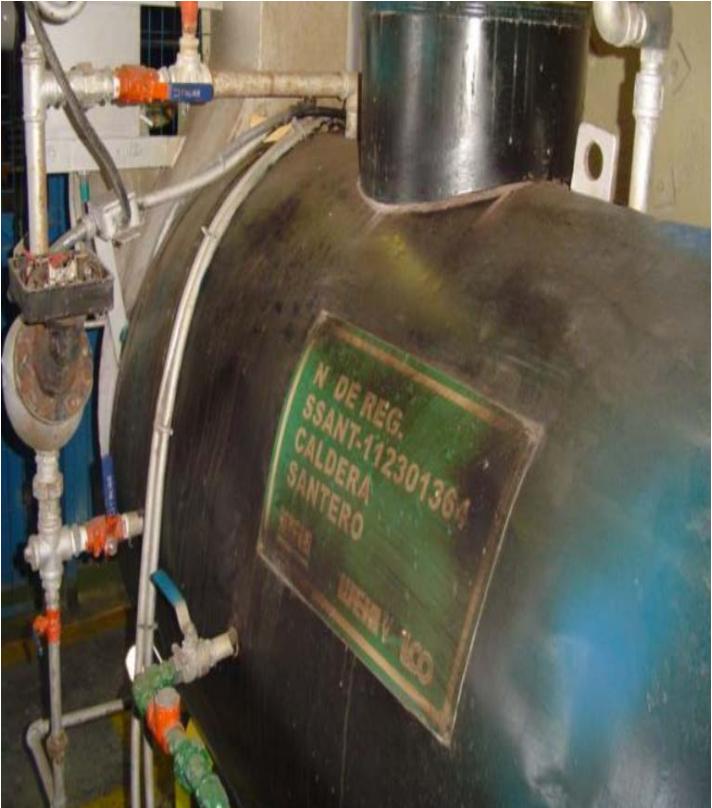
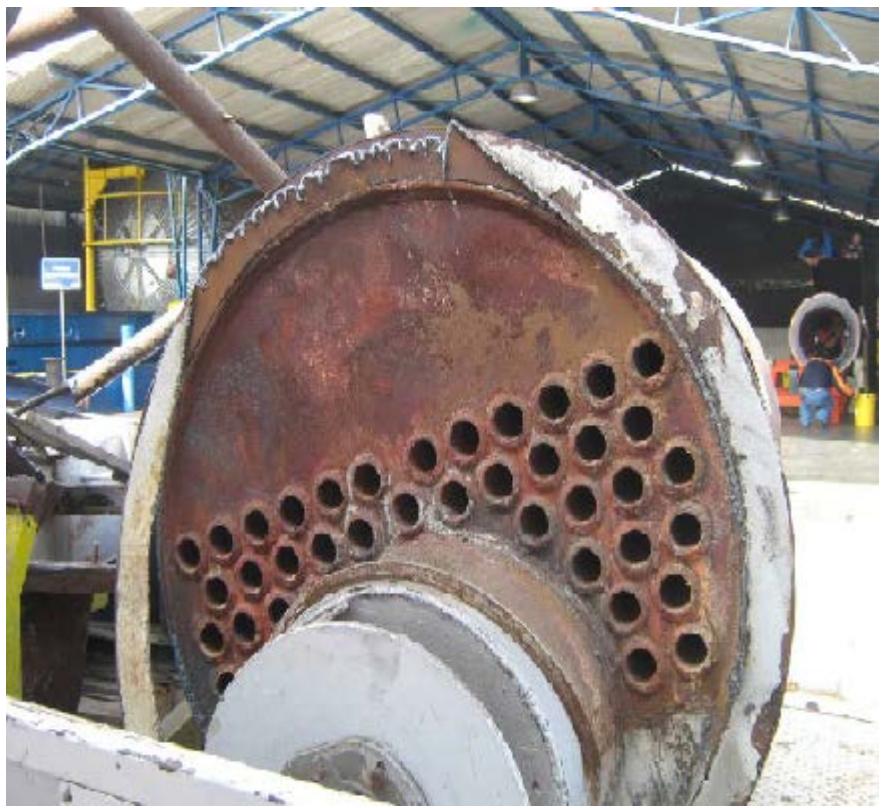
A través del Acta de inspección de fecha 26 de febrero de 2020 (Anexo 1), se solicitó a la empresa Vulco S.A., presentar antecedentes que avalen la disposición final de la caldera Santero, con fecha 03 de marzo de 2020 el titular solicitó ampliación de plazo para presentar los antecedentes solicitados (Anexo 11a), la Superintendencia respondió su requerimiento a través de Res. Exe. Afta N° 13 de fecha 04 de marzo de 2020 (Anexo 11b). Con fecha 18 de marzo de 2020 ingresó a la oficina regional de la SMA, carta s/n donde se presenta Resolución Exenta N° 4258 de fecha 17 de diciembre de 2008 de la SEREMI de Salud Antofagasta (Anexo 8), que autoriza el transporte de residuos no peligrosos (Caldera Santero), lo cual se realiza por la empresa Gestión Ambiental Ltda. (GESAM) y la disposición final sería en la empresa Hidronor Chile S.A., también se presentan fotos de la caldera (fotos 5 y 6).

Que al desmantelar la caldera Santero en vez de la caldera York, la empresa puede operar con una capacidad mayor de generación de vapor, ya que la caldera Santero generaba 122,637 Kcal/h y la caldera York 348.800 Kcal/h, el consumo de combustible es mayor en la caldera York 37,85 l/h que la caldera Santero 13,24 l/h, sin

Fotografía 5 Descripción del medio de prueba: Antigua caldera Santero con su número de registro en la SEREMI de Salud Antofagasta. Fuente: Carta s/n de fecha 18 de marzo de 2020 de Vulco S.A. (Anexo 9 del presente informe).	Fecha: 26 de febrero de 2020	Fotografía 6 Descripción del medio de prueba: Fotografía de restos de la caldera Santero que evidencia de su desmantelamiento. Fuente: Carta s/n de fecha 18 de marzo de 2020 de Vulco S.A. (Anexo 9 del presente informe).	Fecha: 26 de febrero de 2020

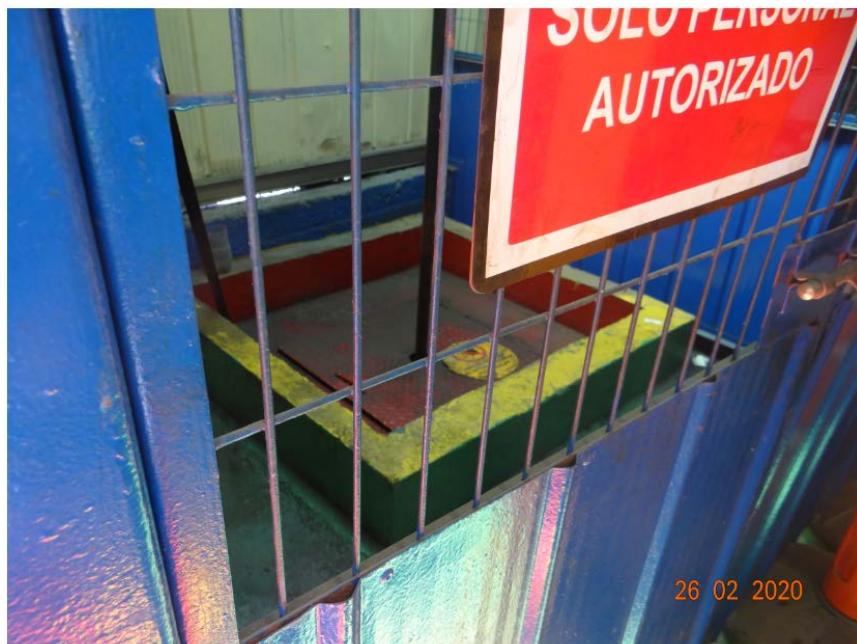
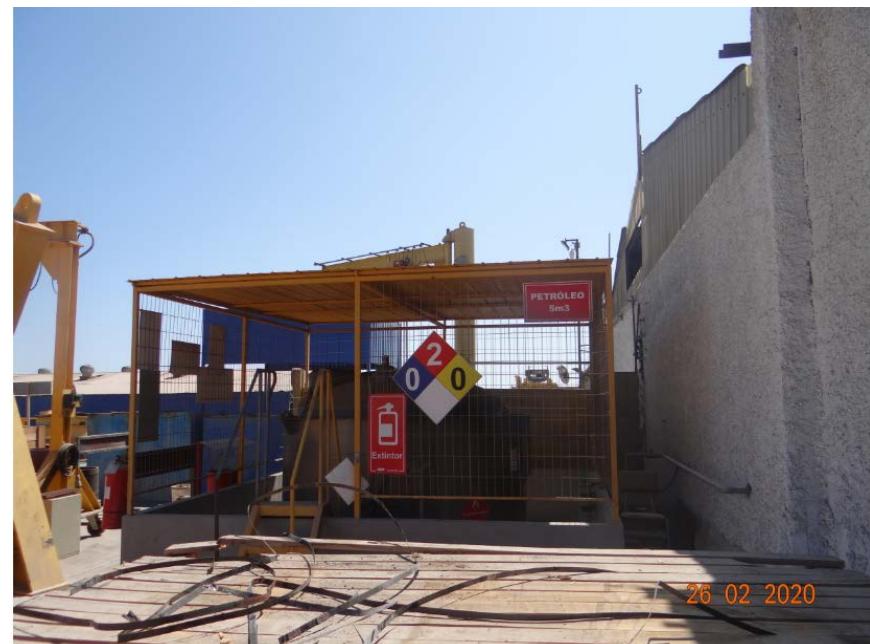
La encargada Sra. Cristhy Pallero indicó que el estanque de combustible enterrado en uso de 5 m³, se dará de baja y en su reemplazo se instaló un nuevo estanque en superficie de la misma capacidad, para el cual se solicitará autorización a la Superintendencia de Electricidad y Combustible (Anexo 6).

Esta Superintendencia en futuras fiscalizaciones verificará que efectivamente el estanque subterráneo se encuentre desmantelado y el nuevo estanque esté con las autorizaciones correspondientes. Cabe señalar, que el estanque en operación tiene una capacidad menor a lo indicado en la Resolución de Calificación Ambiental, sin embargo, esto no constituye un riesgo a algún componente ambiental.

Fotografía 3	Fecha: 26 de febrero de 2020	Fotografía 4	Fecha: 26 de febrero 2020
Coordenadas UTM Datum WGS84 Huso 19S.	Norte: 7.389.361 Este: 358.626	Coordenadas UTM Datum WGS84 Huso 19S.	Norte: 7.389.344 Este: 358.619
Descripción del medio de prueba: Estanque enterrado de combustible actualmente en uso.		Descripción del medio de prueba: Estanque superficial instalado que será utilizado cuando se de baja el estanque enterrado.

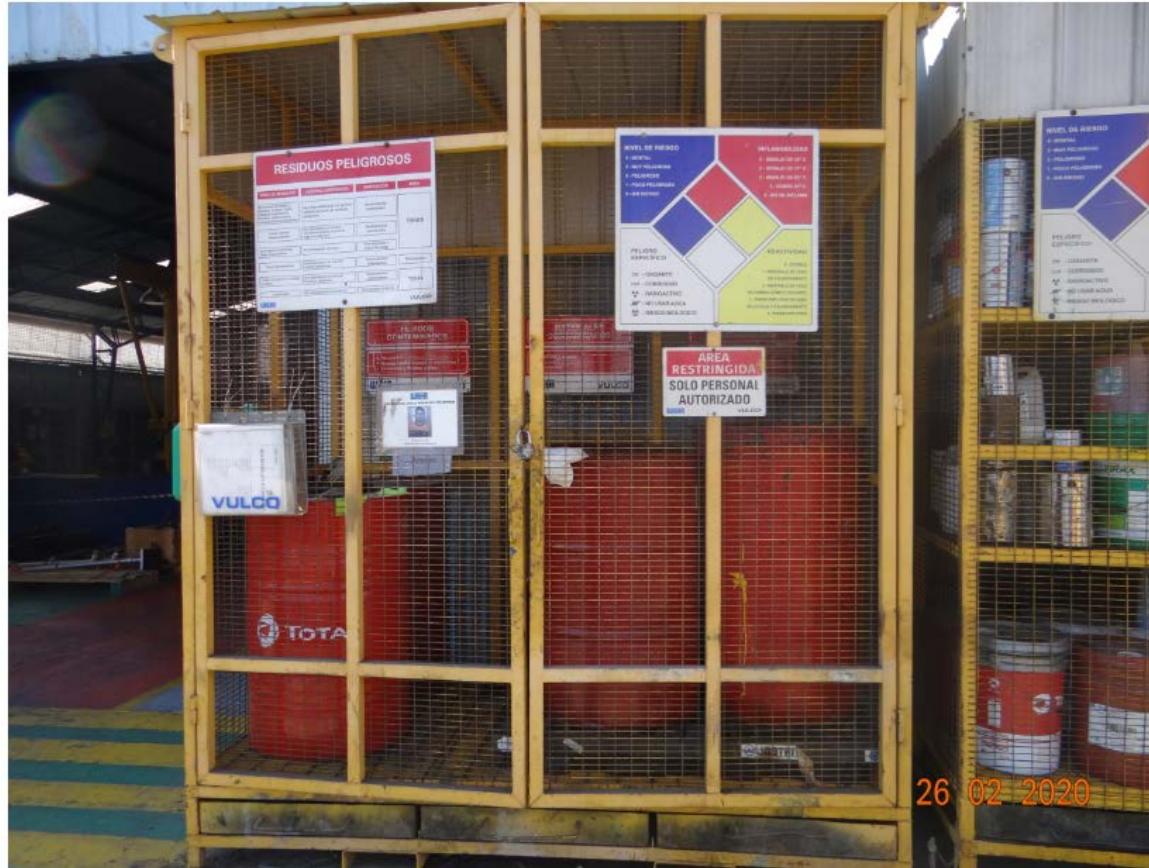
Fotografía 5

Durante la inspección se constató sitio de almacenamiento de aceites usados, que corresponde a una jaula de almacenamiento temporal, la que se encuentra autorizada por la SEREMI de Salud, Resolución N° 0137 de fecha 24 de enero de 2007 (Anexo 12, figura 5 del presente informe). Los residuos de aceites usados son transportados por la empresa Geind Gestión de Residuos Industriales, la cual cuenta con Resolución N° 2082 de fecha 23 de mayo de 2003 de la SEREMI de Salud, se adjunta Certificados emitidos por la empresa por el transporte año 2017 al 2019 en el Anexo 3 de este informe. Finalmente, los residuos son dispuestos en la Industria Nacional de Cemento, INACESA S.A., lo cual se encuentra autorizado a través de Resolución N° 1594 de fecha 24 de mayo de 2011 de la SEREMI de Salud (Anexo 7).

Descripción del medio de prueba: Jaula de almacenamiento temporal de aceites usados constatada durante inspección ambiental.
