**INFORME TÉCNICO DE FISCALIZACIÓN AMBIENTAL**

**DFZ-2020-3532-VIII-RCA**

**PESQUERA LOTA PROTEIN  
UF 8228**

**Denuncia SIDEN 45-VIII-2020**

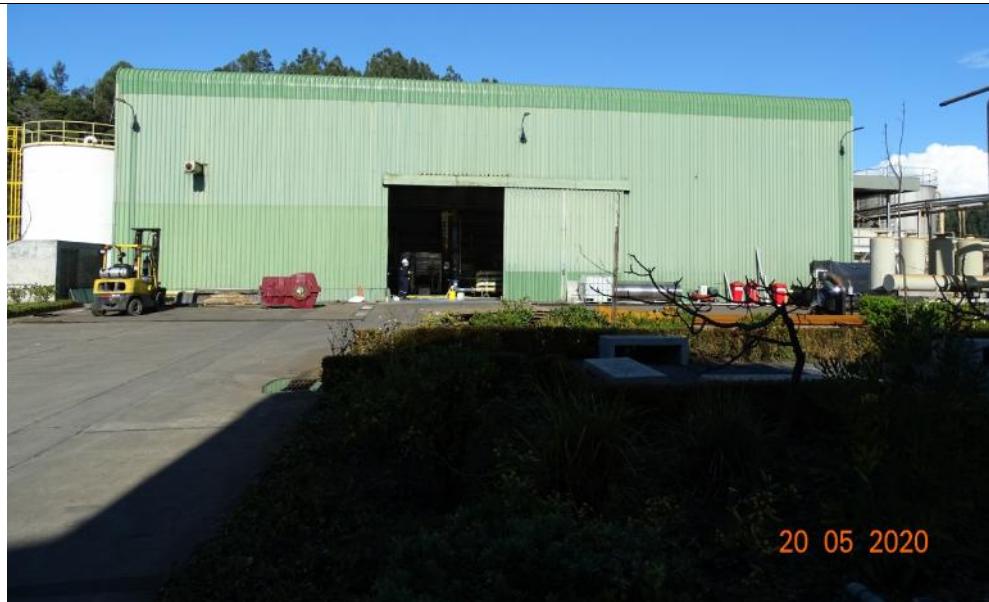
Fotografía 1.	Fecha: 20-05-2020
Coordenadas UTM DATUM WGS84 HUSO 18	Norte: 5.892.544 mN Este: 663.798 mE
<b>Descripción del medio de prueba:</b> en la imagen se observa el exterior de la Planta de tratamiento de riles de LOTA PROTEIN.

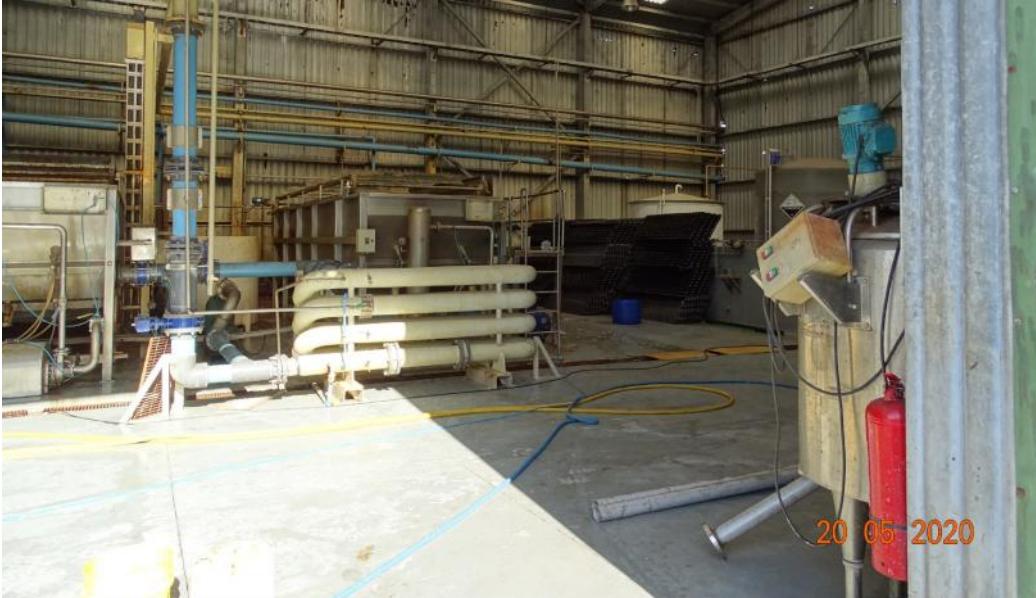
Fotografía 2.

**Descripción del medio de prueba:** La fotografía muestra la Planta de Tratamiento de riles DAF de LOTA PROTEIN.

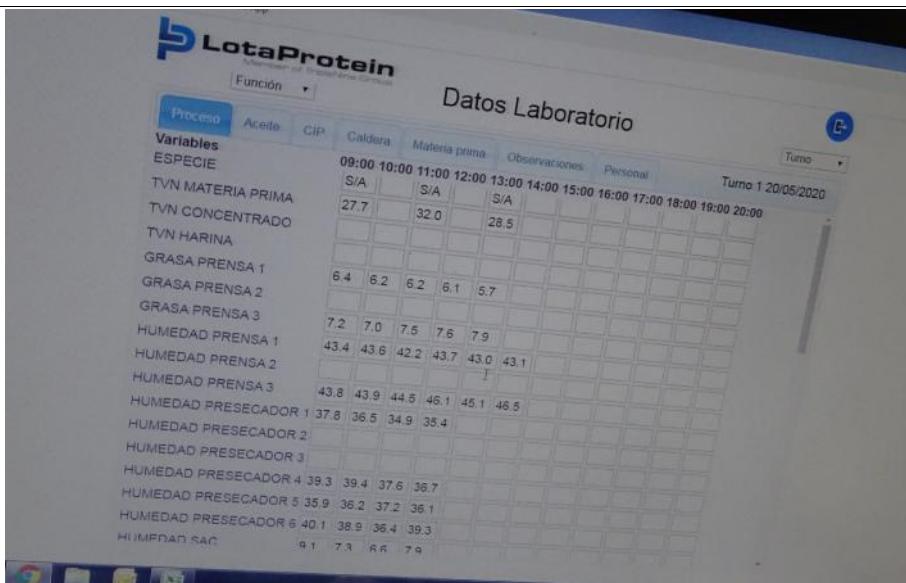
Fotografía 3.

Por su parte, en el laboratorio de calidad, son realizados los análisis para la determinación de del Nitrógeno Total Volátil (TVN). La encargada del laboratorio indicó a la SMA que se realizan dos análisis de control, de TVN.

El primero cuando la materia prima llega al pozo de almacenamiento, antes de la distribución en los diferentes pozos dependiendo del resultado, y el segundo una vez el producto se encuentra terminado.

**Descripción del medio de prueba:** La imagen muestra la planilla de control de TVN de la materia prima en laboratorio de la planta.

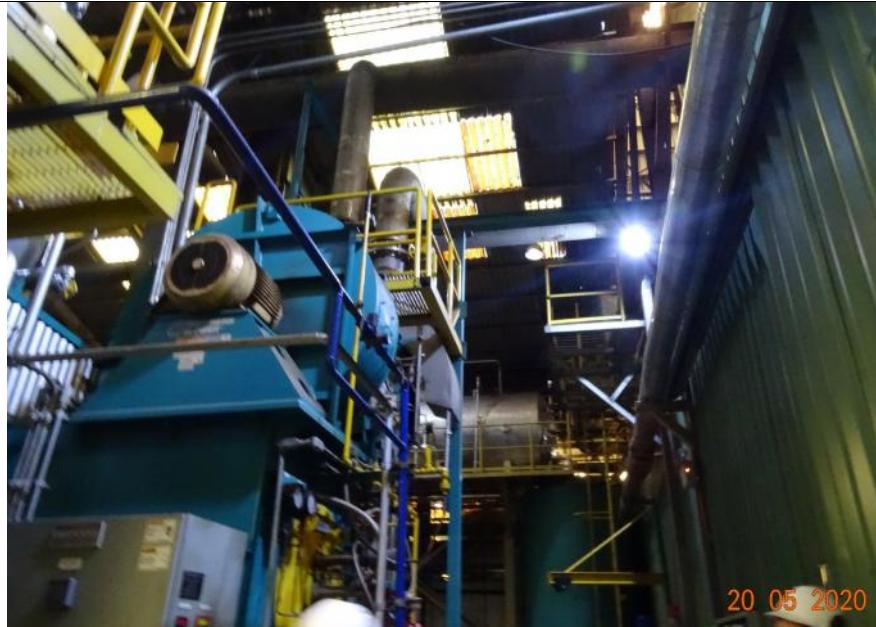
Durante la inspección se verificó además la operación de dos cocedores, constatándose en consecuencia que se encontraban en funcionamiento los sistemas de capación de vahos primarios y secundarios:

- el *Sistema de vaho primarios* que capta los vahos provenientes del sistema de secado de la harina captados a través del evaporador, y
- el *Sistema de vahos secundarios* que capta los vahos provenientes del sistema de cocción (llamados licores calientes).
- Los vahos captados por ambos sistemas son dirigidos a la caldera para ser quemados y reducir la emisión de olores asociados a compuestos nitrogenados y azufrados.
- Al interior del galpón o nave de proceso no, los fiscalizadores no percibieron la emanación de olores molestos anormales al proceso de harina de pescado.

La imagen muestra la caldera al interior del galpón de procesos, con el sistema de captación de vapores dirigidos hacia las entradas de aire.
