INFORME TÉCNICO DE FISCALIZACIÓN AMBIENTAL

SUPERMERCADO SANTA ISABEL RUTA 41

DICIEMBRE 2020

DFZ-2020-3814-IV-NE

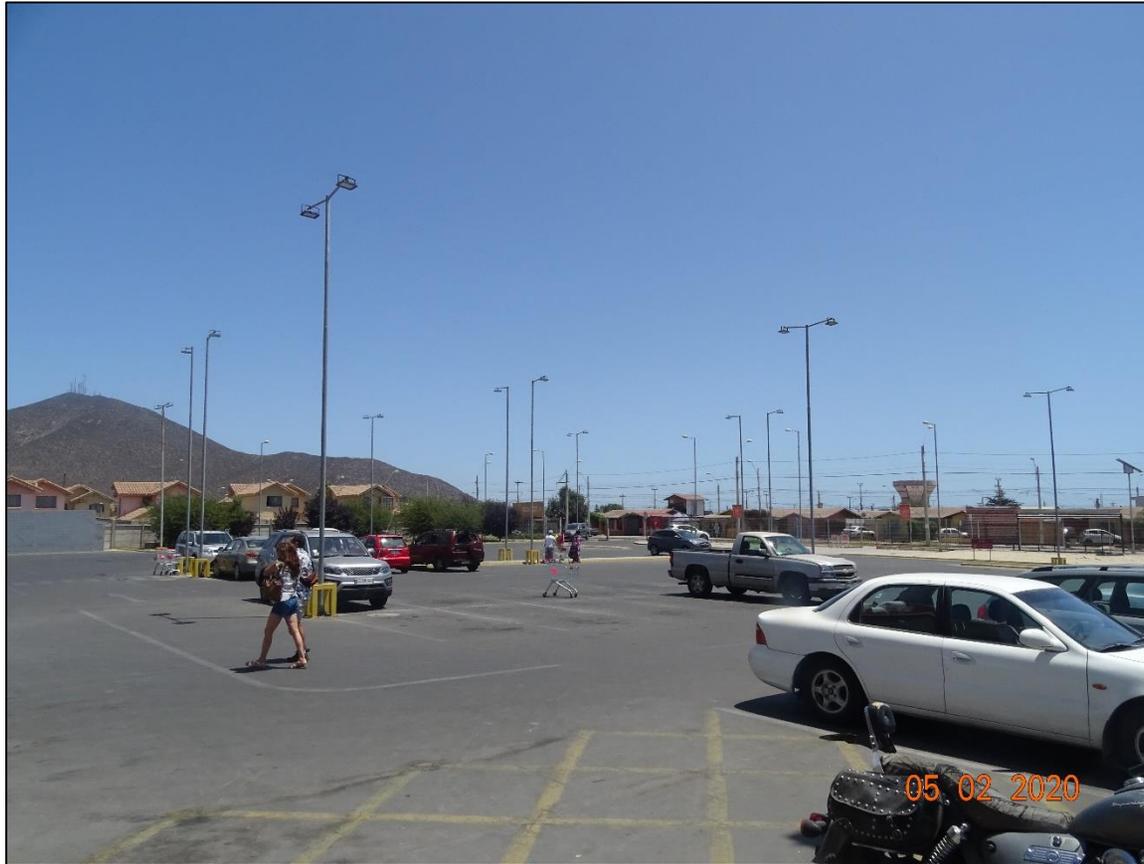
Fotografía 1

Descripción: Vista general de estacionamiento de Unimarc Ruta 41.

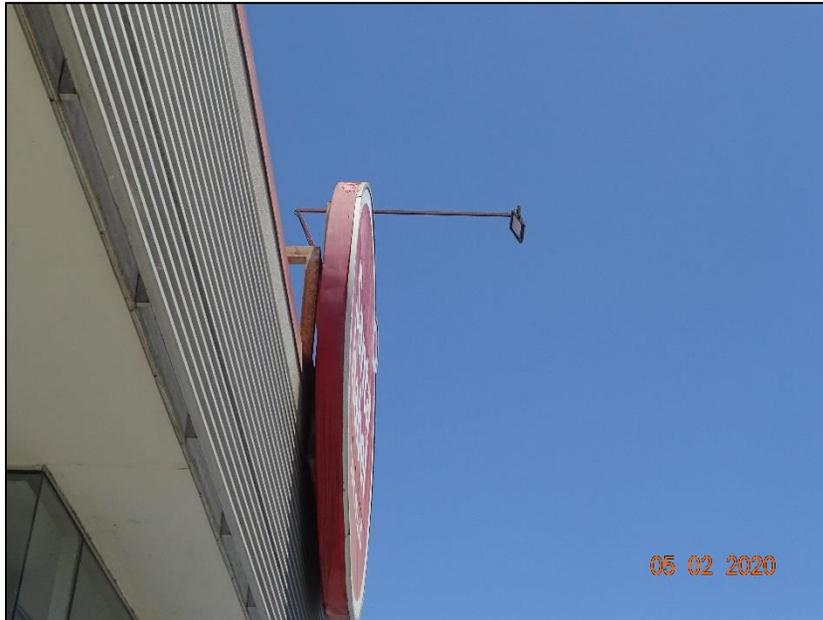
Fotografía 2	Fecha: 05-02-2020	
Coordenadas UTM DATUM WGS84 HUSO 19s	Norte: 6.688.482 mS	Este: 286.666 mE
Descripción del medio de prueba: Letrero "Santa Isabel" iluminado con luminaria Globaltronics Flatpro de 100 W.

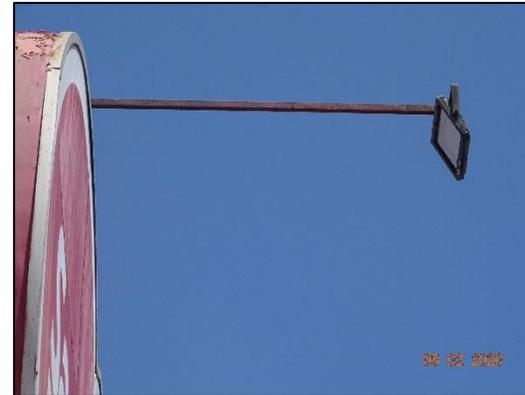
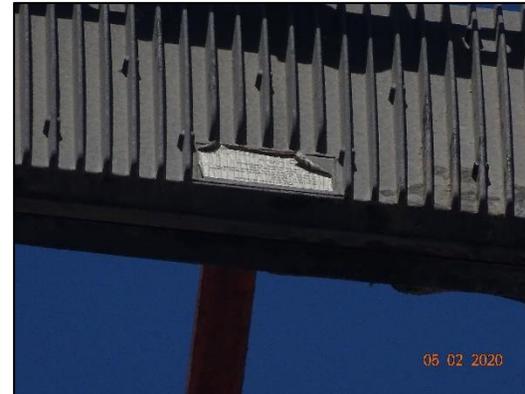
Fotografía 3	Fecha: 05-02-2020		Fotografía 4	Fecha: 05-02-2020	
Coordenadas UTM DATUM WGS84 HUSO 19s	Norte: 6.688.483 mS	Este: 286.667 mE	Coordenadas UTM DATUM WGS84 HUSO 19s	Norte: 6.688.482 mS	Este: 286.663 mE
Descripción del medio de prueba: Letrero "Santa Isabel" iluminado con luminaria Globaltronics Flatpro de 100 W.			Descripción del medio de prueba: Vista trasera de luminaria Globaltronics Flatpro de 100 W, con lamina identificatoria.

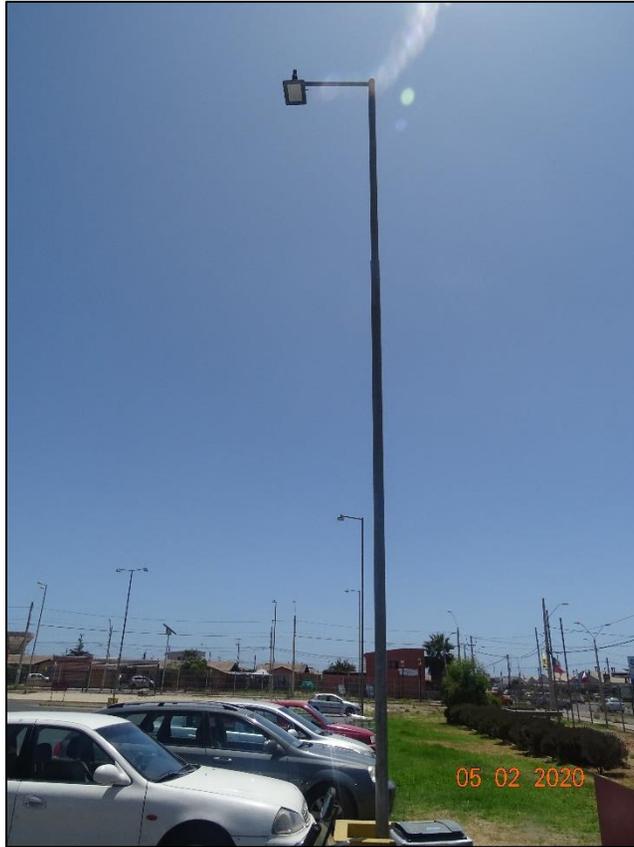
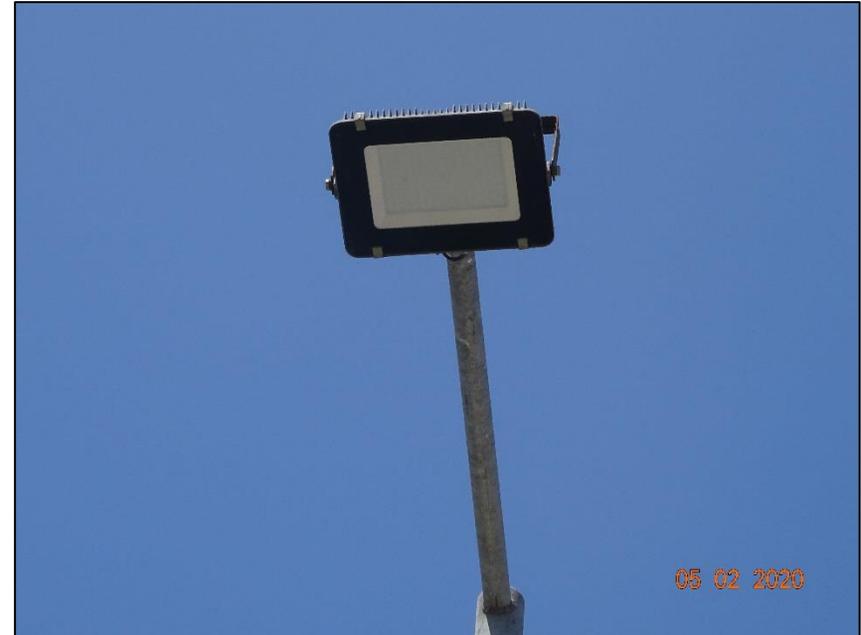
Fotografía 5	Fecha: 05-02-2020		Fotografía 6	Fecha: 05-02-2020	
Coordenadas UTM DATUM WGS84 HUSO 19s	Norte: 6.688.485mS	Este: 286.73 mE	Coordenadas UTM DATUM WGS84 HUSO 19s	Norte: 6.688.484 mS	Este: 286.671 mE
Descripción del medio de prueba: Poste con luminaria LED en estacionamiento.			Descripción del medio de prueba: Vista detalle de luminaria Globaltronics Flatpro de 100 W en estacionamiento.

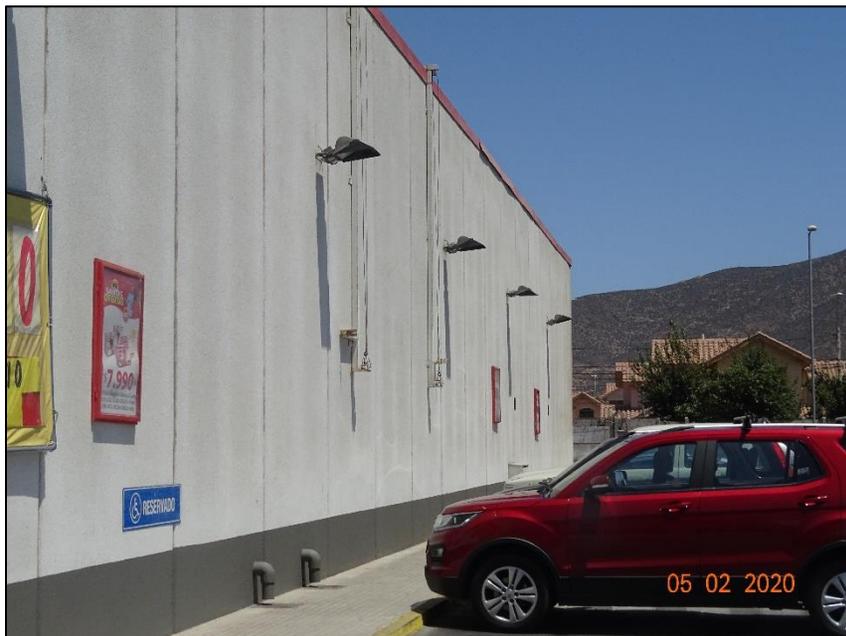
Fotografía 7	Fecha: 05-02-2012	
Coordenadas UTM DATUM WGS84 HUSO 19s	Norte: 6.688.482 mS	Este: 286.665 mE
Descripción del medio de prueba: Vista detalle luminaria SAP Acting P655 de 150 W.

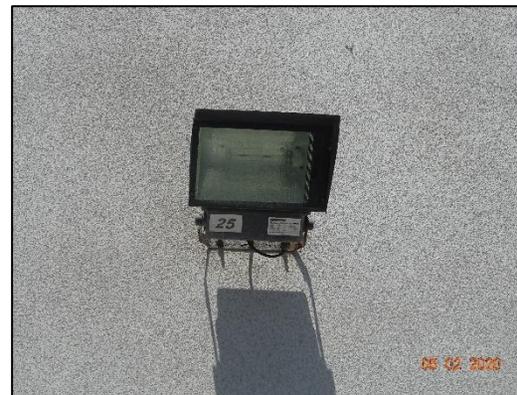
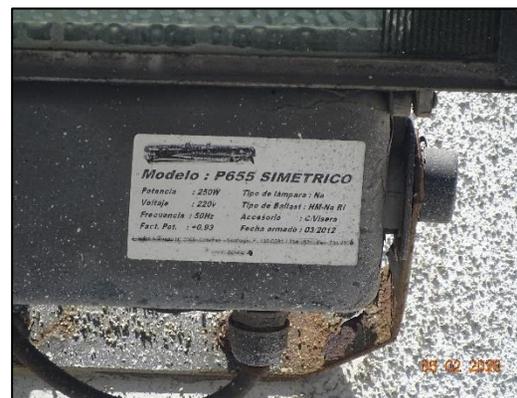
Fotografía 8	Fecha: 05-02-2012		Fotografía 9	Fecha: 05-02-2012	
Coordenadas UTM DATUM WGS84 HUSO 19s	Norte: 6.688.478 mS	Este: 286.668 mE	Coordenadas UTM DATUM WGS84 HUSO 19s	Norte: 6.688.479 mS	Este: 286.666 mE
Descripción del medio de prueba: Costado de nave que conforma el supermercado, con luminarias SAP Acting 655 de 150 W.			Descripción del medio de prueba: Lamina identificadora de luminaria SAP Acting P655 de 150 W.

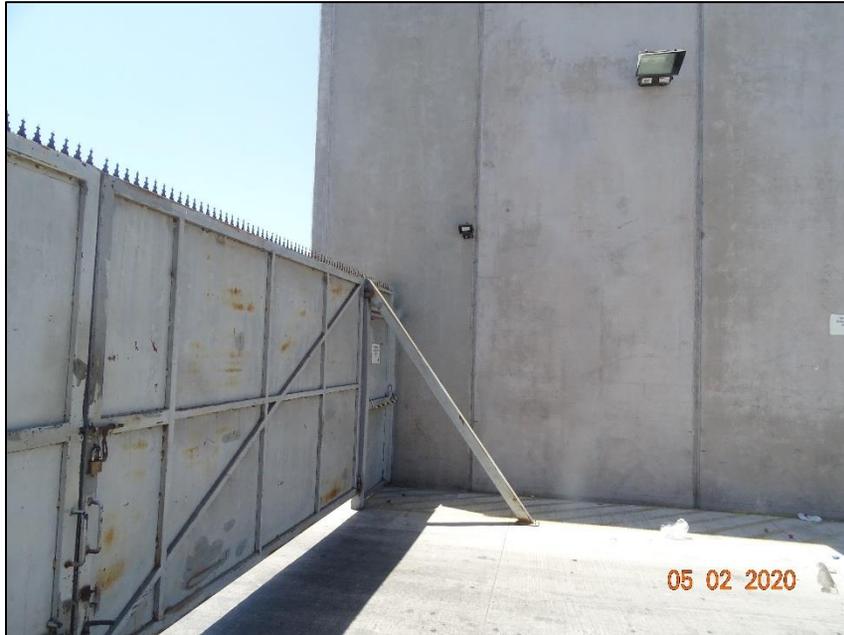
Fotografía 10

Descripción del medio de prueba: Luminarias en entrada de vehículos.

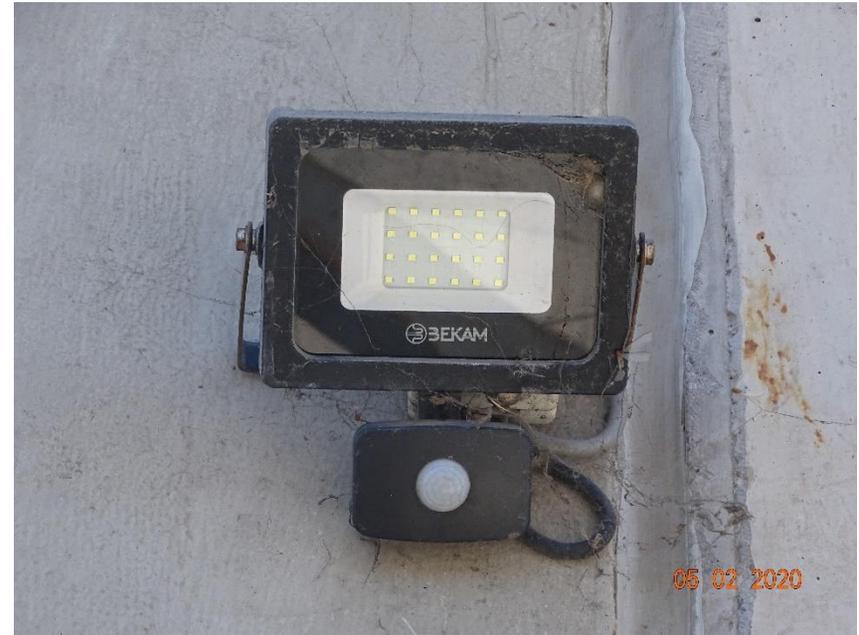
Fotografía 11

Descripción del medio de prueba: Luminaria LED con sensor de movimiento, en entrada de vehículos.
