**INFORME TÉCNICO DE FISCALIZACIÓN AMBIENTAL**

**AERÓDROMO LA FLORIDA  
(CAS)**

**NOVIEMBRE 2020**

**DFZ-2020-2810-IV-NE**

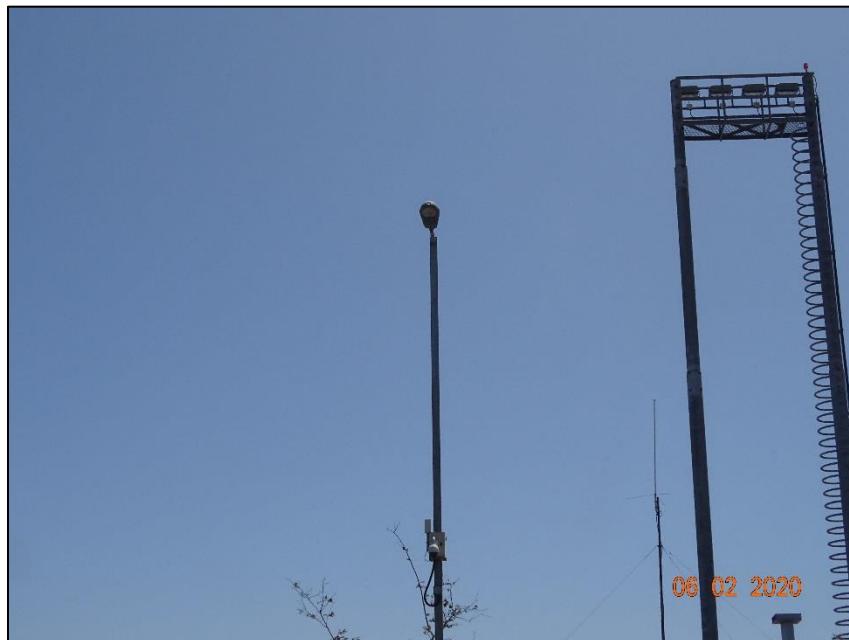
Fotografía 1	Fecha: 06-02-2020	Fotografía 2	Fecha: 06-02-2020
Coordenadas UTM DATUM WGS84 HUSO 19s	Norte: 6.688.390 mS Este: 287.154 mE	Coordenadas UTM DATUM WGS84 HUSO 19s	Norte: 6.688.400 mS Este: 287.159mE
<b>Descripción del medio de prueba:</b> Luminaria SAP Darlux Roadway de 150 W.		<b>Descripción del medio de prueba:</b> Vista de talle de luminaria SAP Darlux Roadway de 150 W.

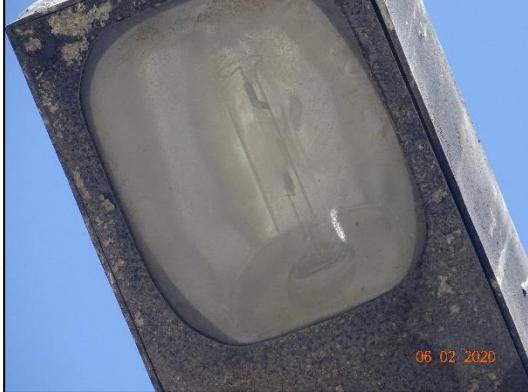
<b>Fotografía 3</b> <span style="float: right;">Fecha: 06-02-2020</span> <b>Coordenadas UTM DATUM WGS84 HUSO 19s</b> <span style="float: right;">Norte: 6.688.375 mS Este: 287.176 mE</span> <b>Descripción del medio de prueba:</b> Vista detalle de sin identificar, en Aeródromo La Florida.

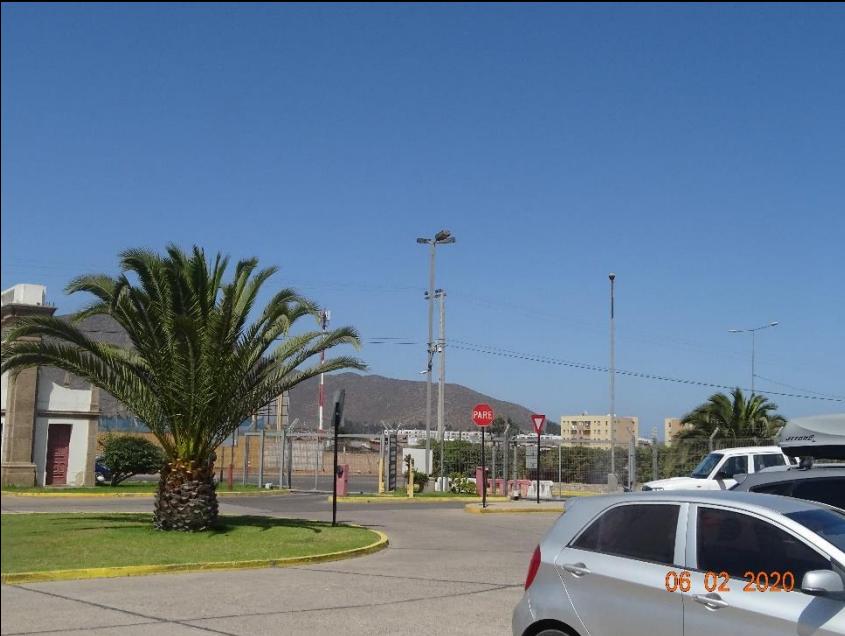
<b>Fotografía 4</b> <span style="float: right;">Fecha: 06-02-2020</span> <b>Coordenadas UTM DATUM WGS84 HUSO 19s</b> <span style="float: right;">Norte: 6.688.311 mS Este: 287.315 mE</span> <b>Descripción del medio de prueba:</b> Vista general de luminarias en estacionamiento de Aeródromo La Florida.	<b>Fotografía 5</b> <span style="float: right;">Fecha: 06-02-2020</span> <b>Coordenadas UTM DATUM WGS84 HUSO 19s</b> <span style="float: right;">Norte: 6.688.391 mS Este: 287.153 mE</span> <b>Descripción del medio de prueba:</b> Luminarias SAP Philips SRP-690 de 150 W.
