INFORME TÉCNICO DE FISCALIZACIÓN AMBIENTAL

Examen de Información

LTE 2X220 KV ENCUENTRO-LAGUNAS

DFZ-2020-2753-II-RCA

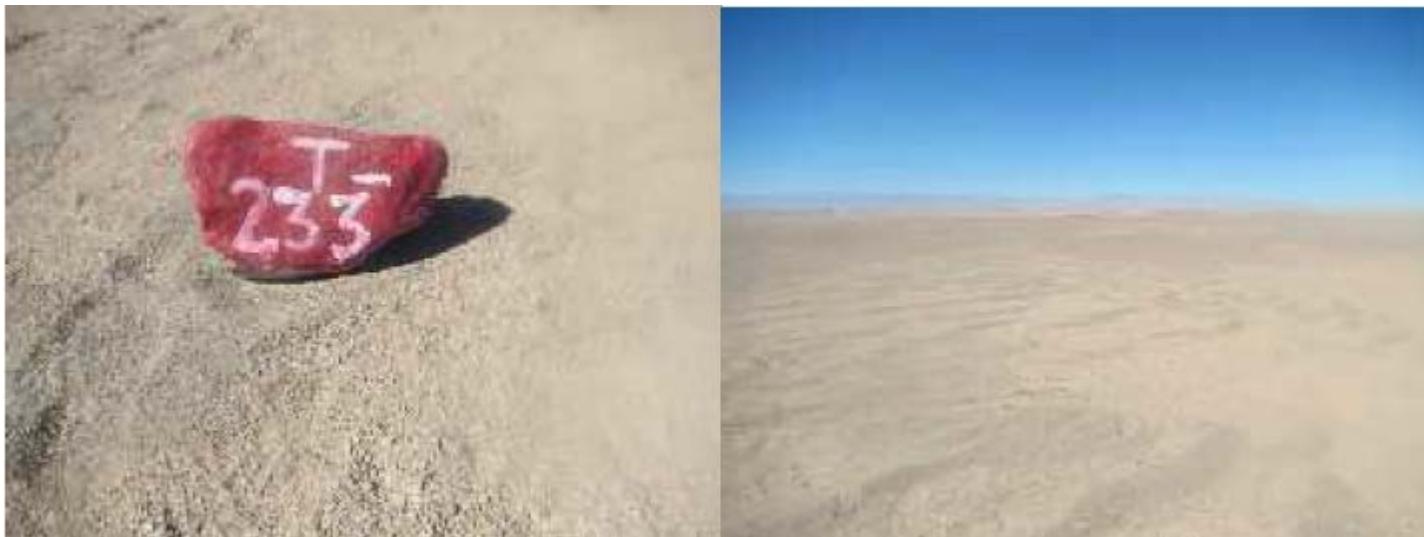
Fotografía 1.

Descripción del medio de prueba: Ejemplo de criterio por homogeneidad o falta de estructuras para refugio en torre T233. Fuente: Informe Mensual N° 3 de Interchile S.A. (ID SSA 99090).

- Como medidas complementarias, se cotejó la construcción de pircas de acuerdo con las características descritas en el proceso de evaluación ambiental, en los casos en que aplicaba su construcción, es decir, el criterio de homogeneidad de ambientes o falta de estructura física para refugio, caso en los cuales se adopta la construcción de estas estructuras entre 50 a 150 metros del área de influencia, ya que el sector de relocalización no presenta estructuras físicas relativamente cercanas para permitir su construcción (Fotografía 1).

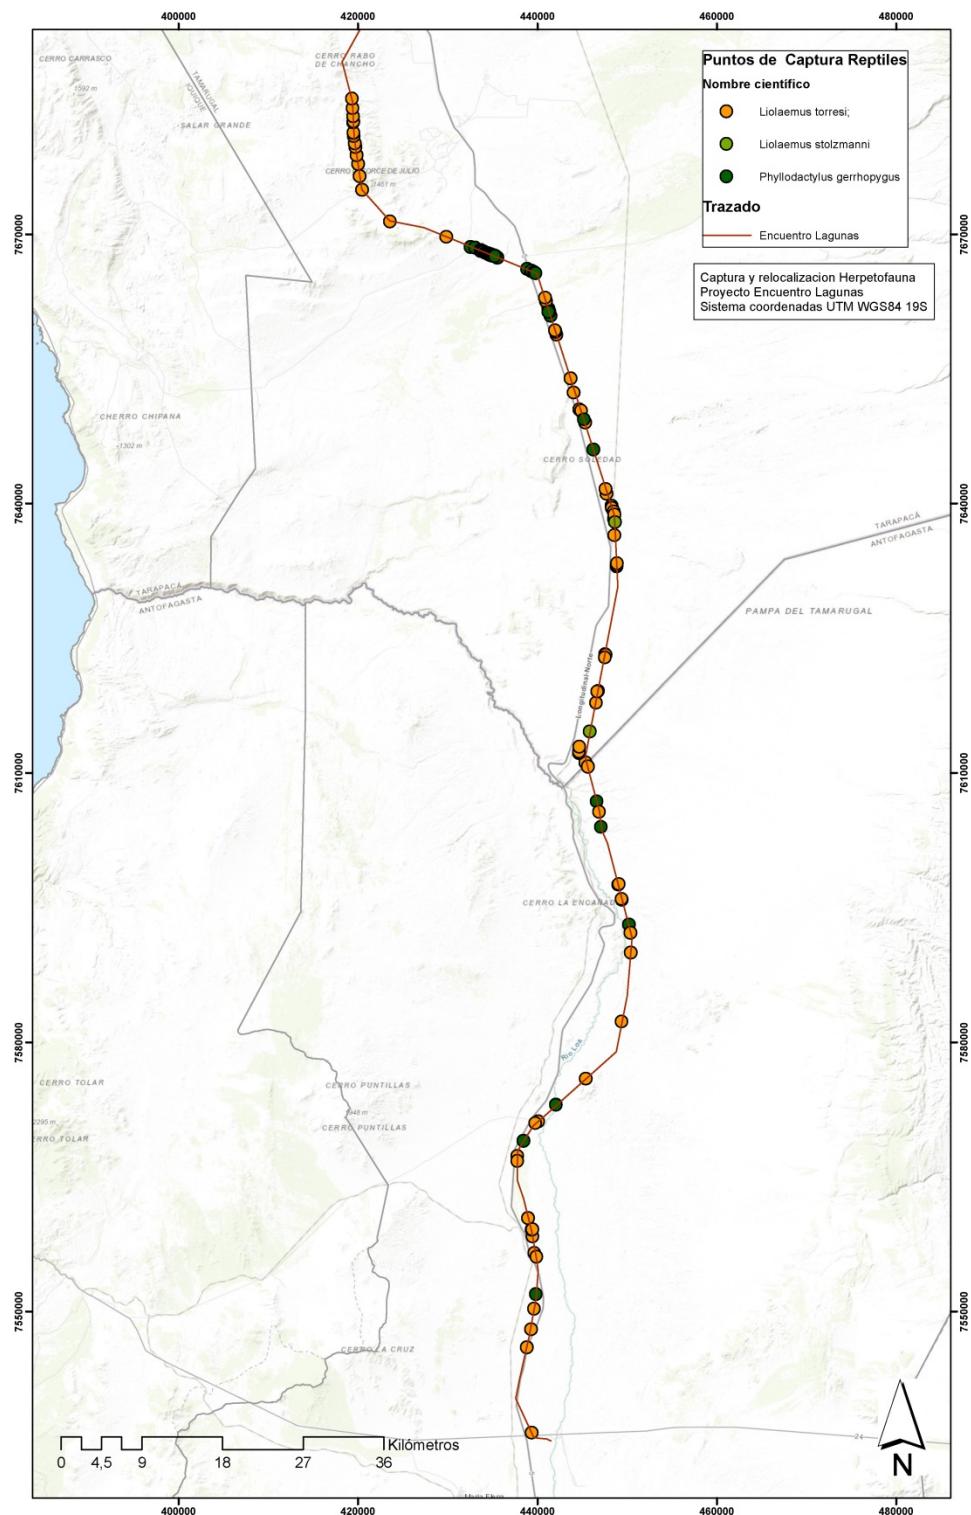
Figura 1.

Descripción del medio de prueba: Layout con los puntos de rescate de fauna (reptiles) en el marco del PAS 146 aplicable al proyecto con RCA N° 0240/2016. Fuente: Enviado por el titular mediante carta IC-AD-00-CG CG60 de Interchile S.A. (Anexo 3.d).

- Solo en la Región de Antofagasta se rescataron y relocalizaron 23 individuos de *L. torresi* (0,06 Ind/ha) y 9 individuos de *P. gerrhopygus* (0,02 Ind/ha) [Figuras 1 y 2 del presente informe]. De acuerdo a esto, esta Superintendencia cotejó esa aseveración con la base de datos en formato Excel presentada por el titular (contenida en el Anexo 3.d del presente informe), que da cuenta de estas mismas cifras para las dos especies de reptil mencionadas, de lo realizado dentro de la Región de Antofagasta.

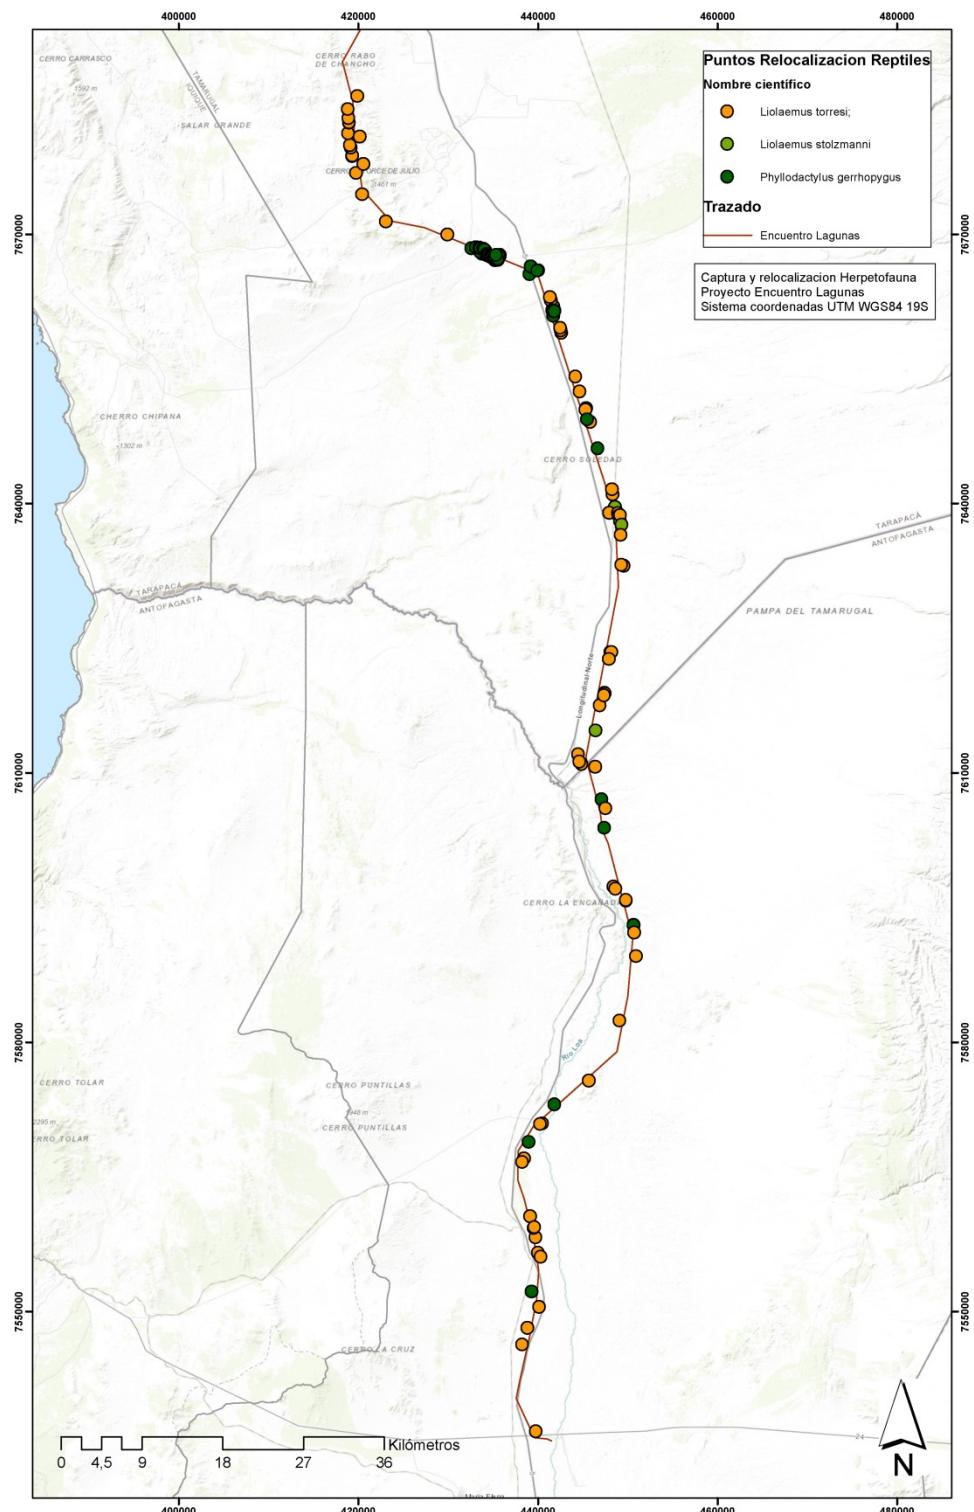
Figura 2.

Descripción del medio de prueba: Layout con los puntos de relocalización de fauna (reptiles) en el marco del PAS 146 aplicable al proyecto con RCA N° 0240/2016. Fuente: Enviado por el titular mediante carta IC-AD-00-CG CG60 de Interchile S.A. (Anexo 3.d).

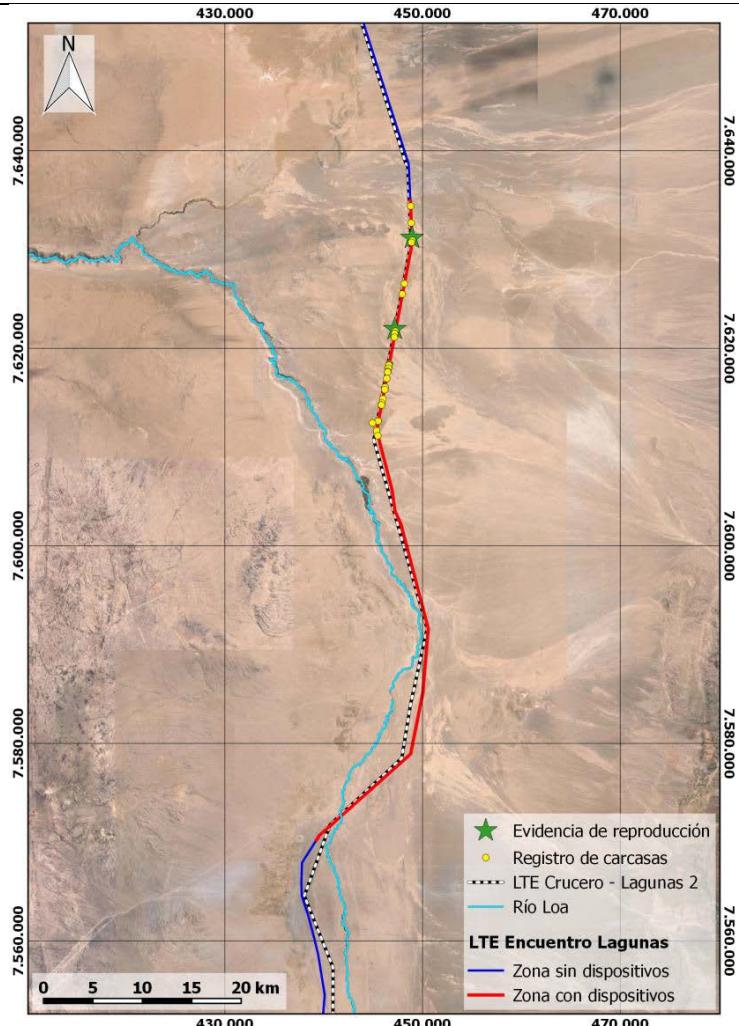
Figura 3.

Descripción del medio de prueba: Mapa con la localización de los dispositivos anticolisión balizas aeronáuticas. Fuente: Informe de Instalación de Dispositivos Anticolisión, Mayo 2017, enviado por el titular mediante carta IC-AD-00-CG45 (Anexo 1.d).

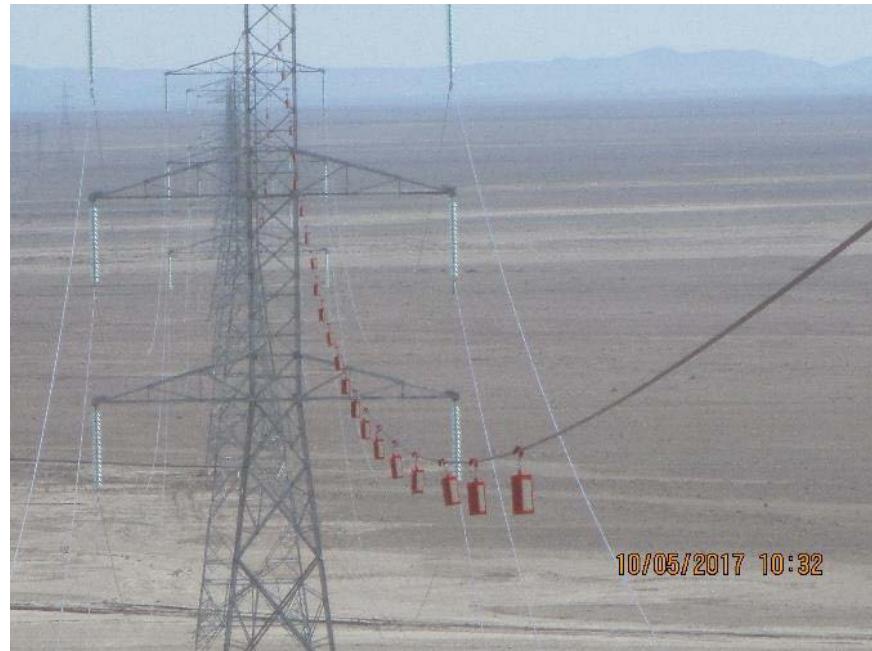
Fotografía 2.

Descripción del medio de prueba: Dispositivos anticolisión desviadores de vuelo visibles de noche instalados en vano en torre 239. Fuente: Informe de Instalación de Dispositivos Anticolisión, Mayo 2017, enviado por el titular mediante carta IC-AD-00-CG45 (Anexo 1.d).

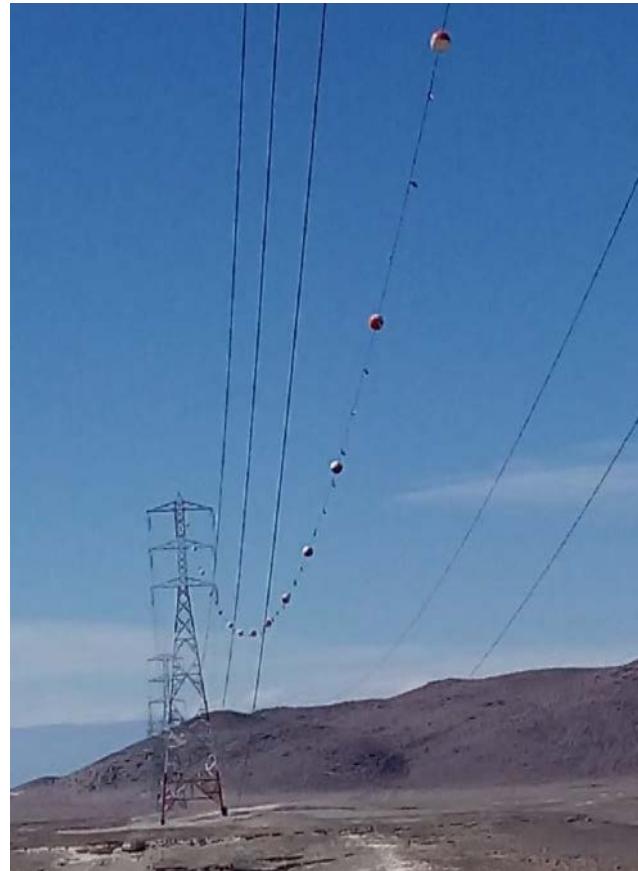
Fotografía 3.

Descripción del medio de prueba: Dispositivos anticolisión balizas aeronáuticas instalados en vano en torre 098. Fuente: Informe de Instalación de Dispositivos Anticolisión, Mayo 2017, enviado por el titular mediante carta IC-AD-00-CG45 (Anexo 1.d).
