INFORME TÉCNICO DE FISCALIZACIÓN AMBIENTAL

Examen de Información

PLANTA PROCESADORA DE RECURSOS HIDROBIOLÓGICOS PUERTO DEMAISTRE

DFZ-2020-1057-XII-RCA

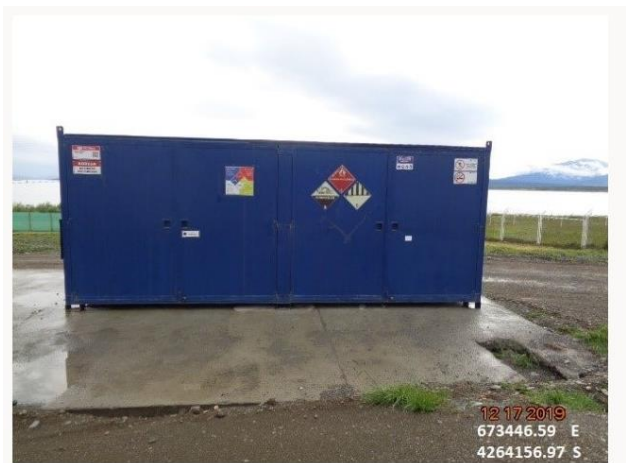
Fotografía 1.

Descripción del medio de prueba: Vista exterior de bodega de almacenamiento temporal de residuos peligrosos habilitada en el recinto.

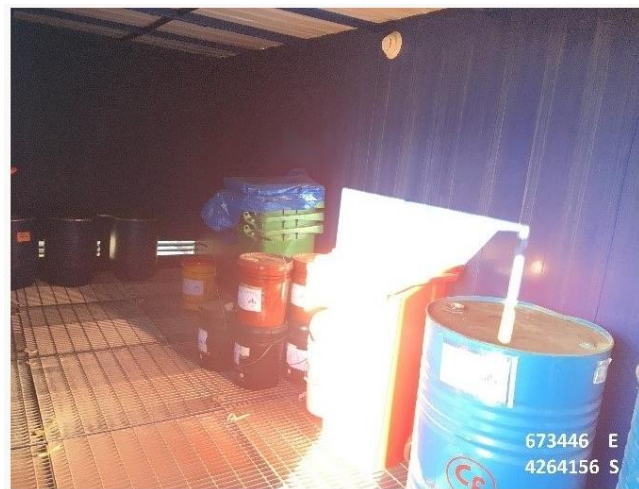
Fotografía 2.

- De igual modo, el titular adjuntó fotografías, tanto interiores como exteriores, del sitio habilitado para el almacenamiento temporal de los residuos peligrosos generados por el proyecto, el cual corresponde a una bodega tipo container metálico. A este respecto, se puede apreciar que el recinto antes mencionado posee en su exterior señalización de seguridad que identifica los peligros y riesgos de los residuos almacenados conforme a la NCh2190 y NCh1411. De igual modo, resulta posible observar que en su interior se encontraban almacenados distintos contenedores con residuos peligrosos, tales como tambores metálicos de 200 litros, tambores y contenedores plásticos, además de tinetas/baldes, los cuales contaban con sus respectivas etiquetas identificatorias (Ver Fotografías 1 y 2).

Descripción del medio de prueba: Vista interior de bodega de almacenamiento temporal de residuos peligrosos habilitada en el recinto. Se observa existencia de contenedores utilizados para el almacenamiento de residuos peligrosos con sus respectivas etiquetas identificatorias.

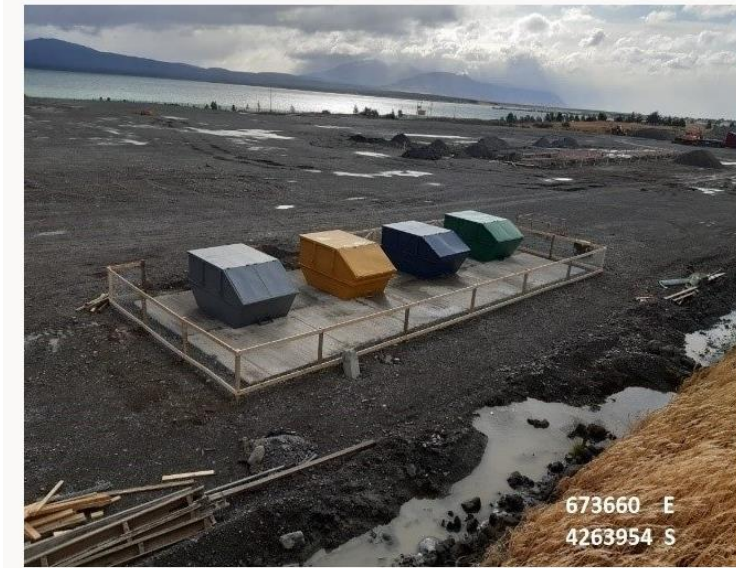
Fotografía 3.

- A través de carta presentada con fecha 07/05/20, el titular informó que la zona de acopio de residuos no peligrosos se encontraba a dicha fecha en proceso de autorización, acompañando como respaldo de dicha gestión copia de carta de solicitud presentada ante la Oficina Provincial de Última Esperanza de la Seremi de Salud Magallanes el día 20/02/20 (Ver Anexo 1).
- En complemento, el titular adjuntó fotografías que dan cuenta de la habilitación en el recinto de un área destinada al acopio de residuos no peligrosos, en la cual se aprecia la existencia de radier de hormigón, cierre perimetral y 4 contenedores metálicos herméticos con tapa (Ver Fotografías 3 y 4).

Descripción del medio de prueba: Vista general de área destinada al acopio de residuos no peligrosos. Se observa existencia de radier de hormigón, cierre perimetral y 4 contenedores metálicos herméticos con tapa.

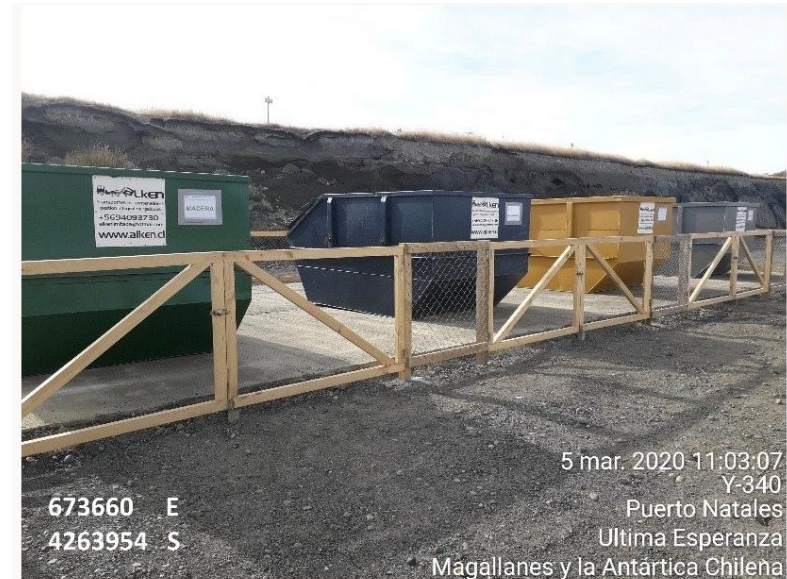
Fotografía 4.

Descripción del medio de prueba: Vista general de área destinada al acopio de residuos no peligrosos. Se observa existencia de radier de hormigón, cierre perimetral y 4 contenedores metálicos.

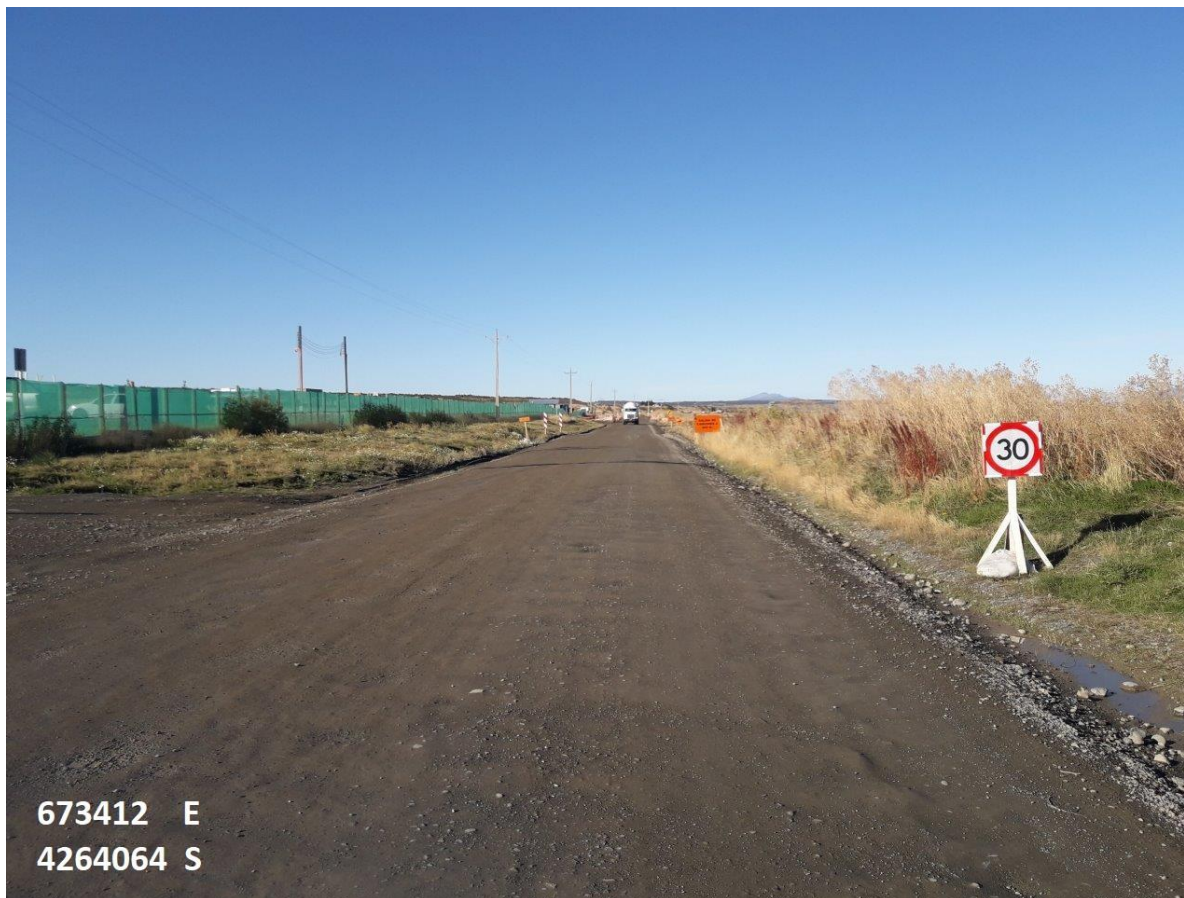
Fotografía 5.

- A través de carta presentada con fecha 07/05/20, el titular adjuntó fotografías georreferenciadas que permiten acreditar la existencia de señalética relativa a restricción de velocidad para el tránsito de vehículos y maquinaria, tanto al interior de la faena, como en la Ruta Y-340 (Ver Fotografía 5).

Descripción del medio de prueba: Vista general de señalética vial instalada en la Ruta Y-340, relativa a la restricción de velocidad para el tránsito de vehículos y maquinaria.

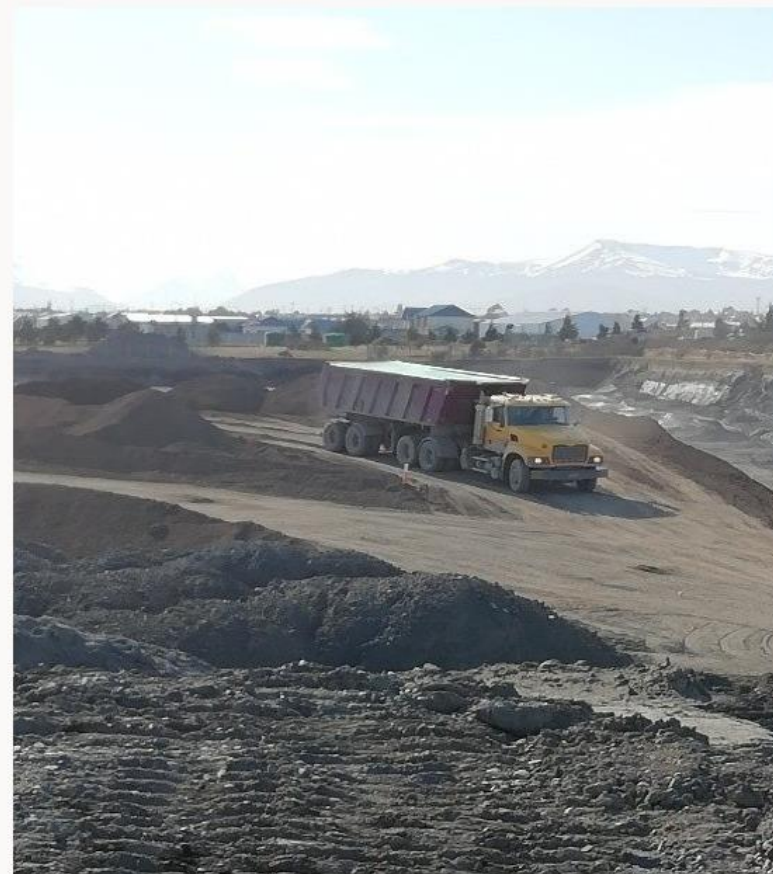
Fotografía 7.

- Finalmente, a través de carta presentada con fecha 07/05/20, el titular adjuntó fotografías que acreditan el encarpado de camiones utilizados en labores de movimientos de tierra, tanto al interior de la faena, como en la Ruta Y-340 (Ver Fotografía 7).
