INFORME TÉCNICO DE FISCALIZACIÓN AMBIENTAL

LOTEO INVERSIONES LAMPA SPA

DFZ-2020-3941-XIII-SRCA

Enero 2021

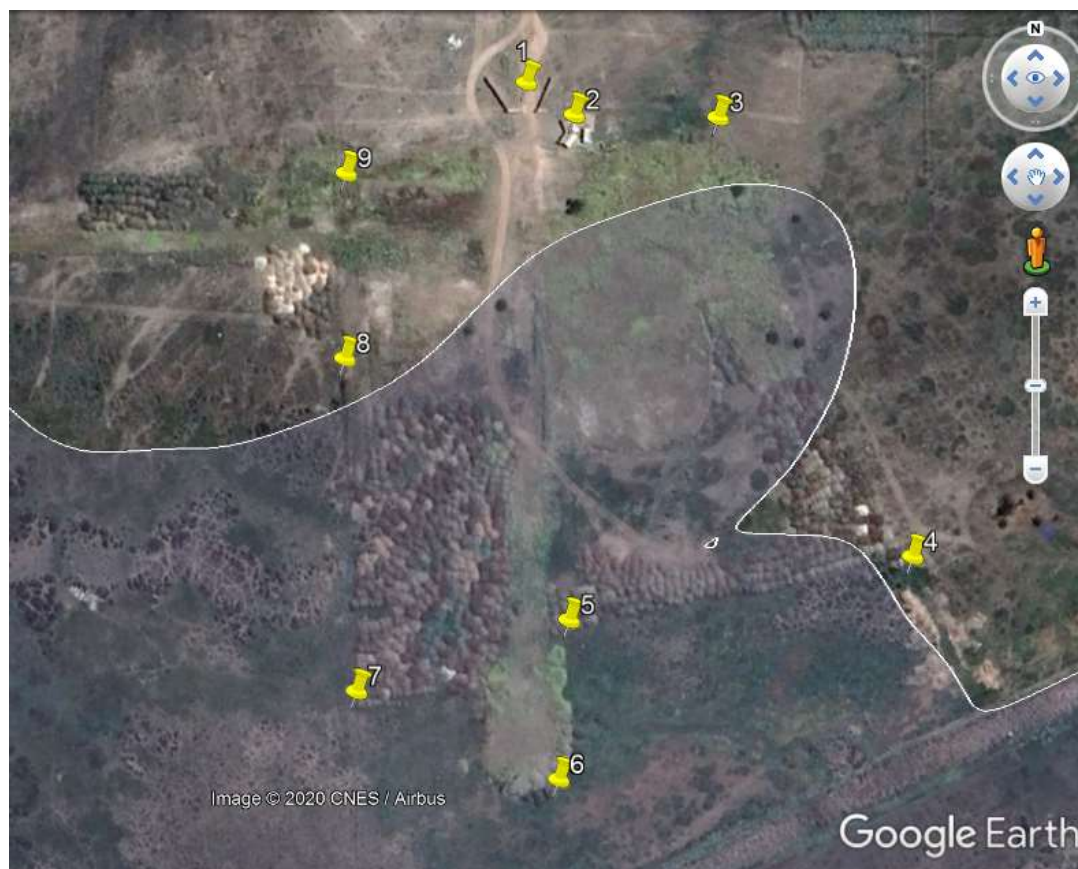
Figura 3 Esquema del Recorrido (Fuente: Imagen de fondo obtenida en Google Earth, delimitación del humedal provista por el SEREMI MMA de la RM).

N° de estación	Nombre	Descripción de estación
1	Ingreso	Ingreso al Loteo
2	Módulos de venta	Containers habilitados como módulos de venta
3-9	Recorrido perimetral	Puntos seleccionados del recorrido realizado por los sectores con material de relleno y lotes

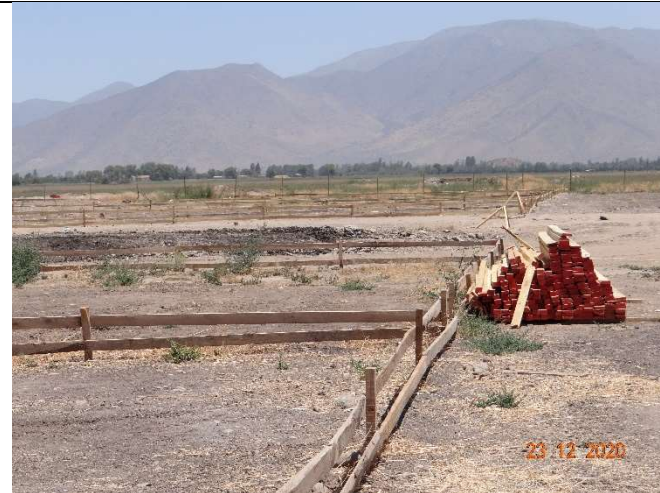
Fotografía 2. Fecha: 23-12-2020
Descripción del medio de prueba: Vista de la instalación de cercos internos en el Loteo.

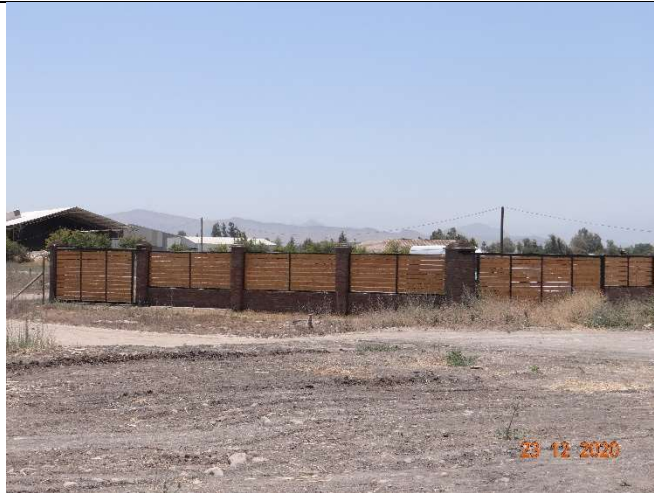
Fotografía 3. Fecha: 23-12-2020
Descripción del medio de prueba: Vista del cierre del perimetral de ingreso al Loteo.

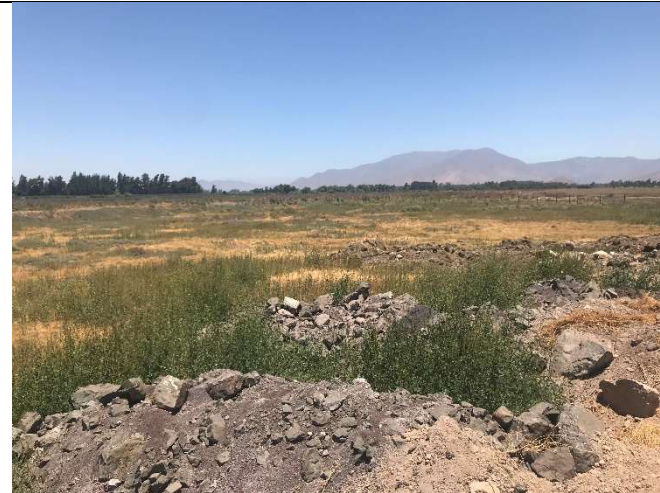
En cuanto a lo constatado directamente por los fiscalizadores SMA, se observaron sectores que contenían material de relleno con signos de haber sido recientemente depositado, desplazado y/o nivelado. En comparación con lo verificado en la inspección del 04 de junio de 2020, se constató una mayor extensión de los sectores rellenados, cubriendo prácticamente la totalidad del área con acumulaciones o montículos que fue observada en la inspección de junio, y observándose nuevas acumulaciones de material en el sector sur del relleno. Además, se observó avance en las delimitaciones de los terrenos o loteos con listones de madera, y se constató la presencia de trabajadores moviendo materiales, y herramientas en el sector. Se georreferenciaron hitos relevantes.

De especial relevancia resultan las actividades de relleno de la zona del humedal de Puente Negro, puesto que genera una pérdida de superficie en esta zona de alto valor ambiental. Al respecto, es dable tener presente lo señalado por el propio denunciante, en cuanto a que las actividades en desarrollo *"afecta a uno de los pocos sitios en el país en los que habita la Becacina pintada (Nycticryphes semicollaris), especie de ave clasificada en Chile como "En Peligro de Extinción" por la Ley de Caza, categoría que recientemente fue actualizada a "En Peligro" en el 15° Proceso de Clasificación de Especies conducido por el Ministerio del Medio Ambiente"*.

Fotografía 4. Fecha: 23-12-2020
Descripción del medio de prueba: Vista del límite actual del relleno, respecto a Humedal.
