INFORME TÉCNICO DE FISCALIZACIÓN AMBIENTAL

INTEGRAMEDICA SAN MIGUEL

DFZ-2020-3843-XIII-NE

ENERO 2021

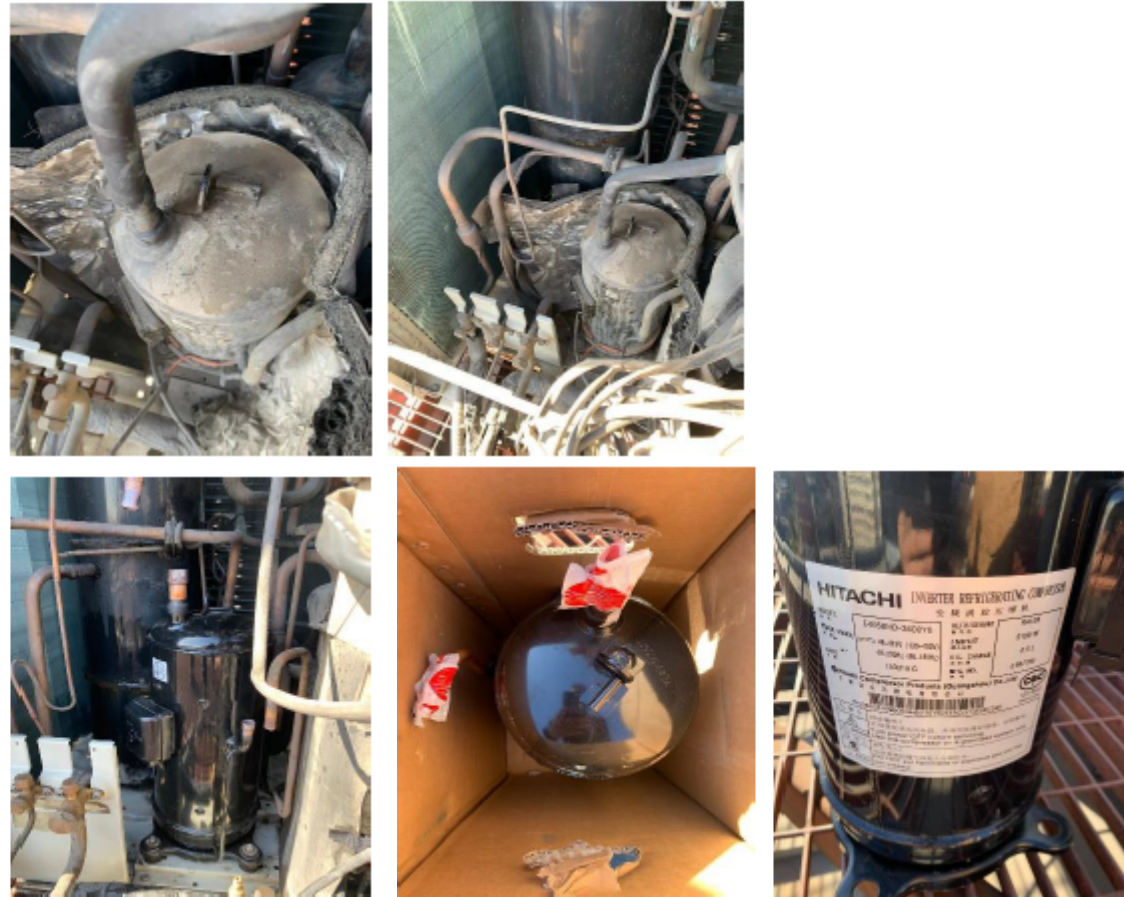
Imagen N°2

Descripción medio de prueba: Recambio de compresor en techo piso 6 (extractor registro fotográfico)

Conclusiones	<p>En vista de los antecedentes tenidos a la vista, las modificaciones efectuadas por el titular en los dispositivos instalados en el techo de la unidad fiscalizable “Integramédica- San Miguel”, permitieron subsanar la condición denunciada, y por tanto desistiendo las personas denunciantes de las denuncias 229-XIII-2020 y 322-XIII-2020.</p> <p>Dicho resultado no obsta a que en el futuro se realicen nuevos procedimientos de fiscalización ambiental, y no exime al titular de ninguna clase de responsabilidad que pudiese contraer por cualquier hallazgo respecto del instrumento que lo regula, que se produzca con anterioridad o simultaneidad a la(s) fecha(s) en que se efectuó la actividad de fiscalización ambiental, y no hubiera sido directamente percibido y/o constatado en la misma por el fiscalizador.</p>
