**INFORME TÉCNICO DE FISCALIZACIÓN AMBIENTAL**

**ELABORADORA DE ALIMENTOS DOÑIHUE LTDA.**

**DFZ-2020-3656-XIII-RCA**

**Enero 2021**

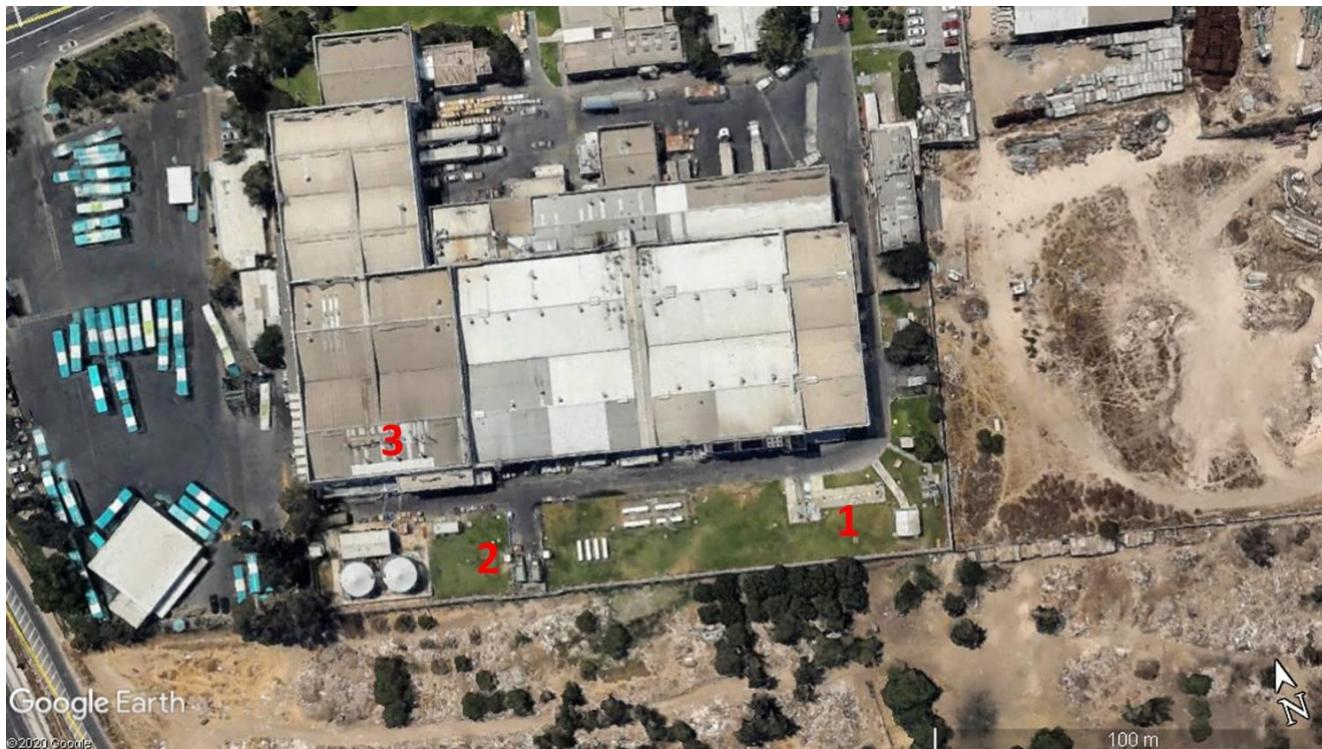
Figura 4 Esquema del Recorrido (Fuente: Google Earth, 2020).

Nº de estación	Nombre	Descripción de estación
1	Planta RILES	Ubicación de la Planta de Tratamiento de RILES de la empresa.
2	Patio de Servicios	Sector de compactación de residuos.
3	Hornos	Se encuentra al interior de las instalaciones de la UF.

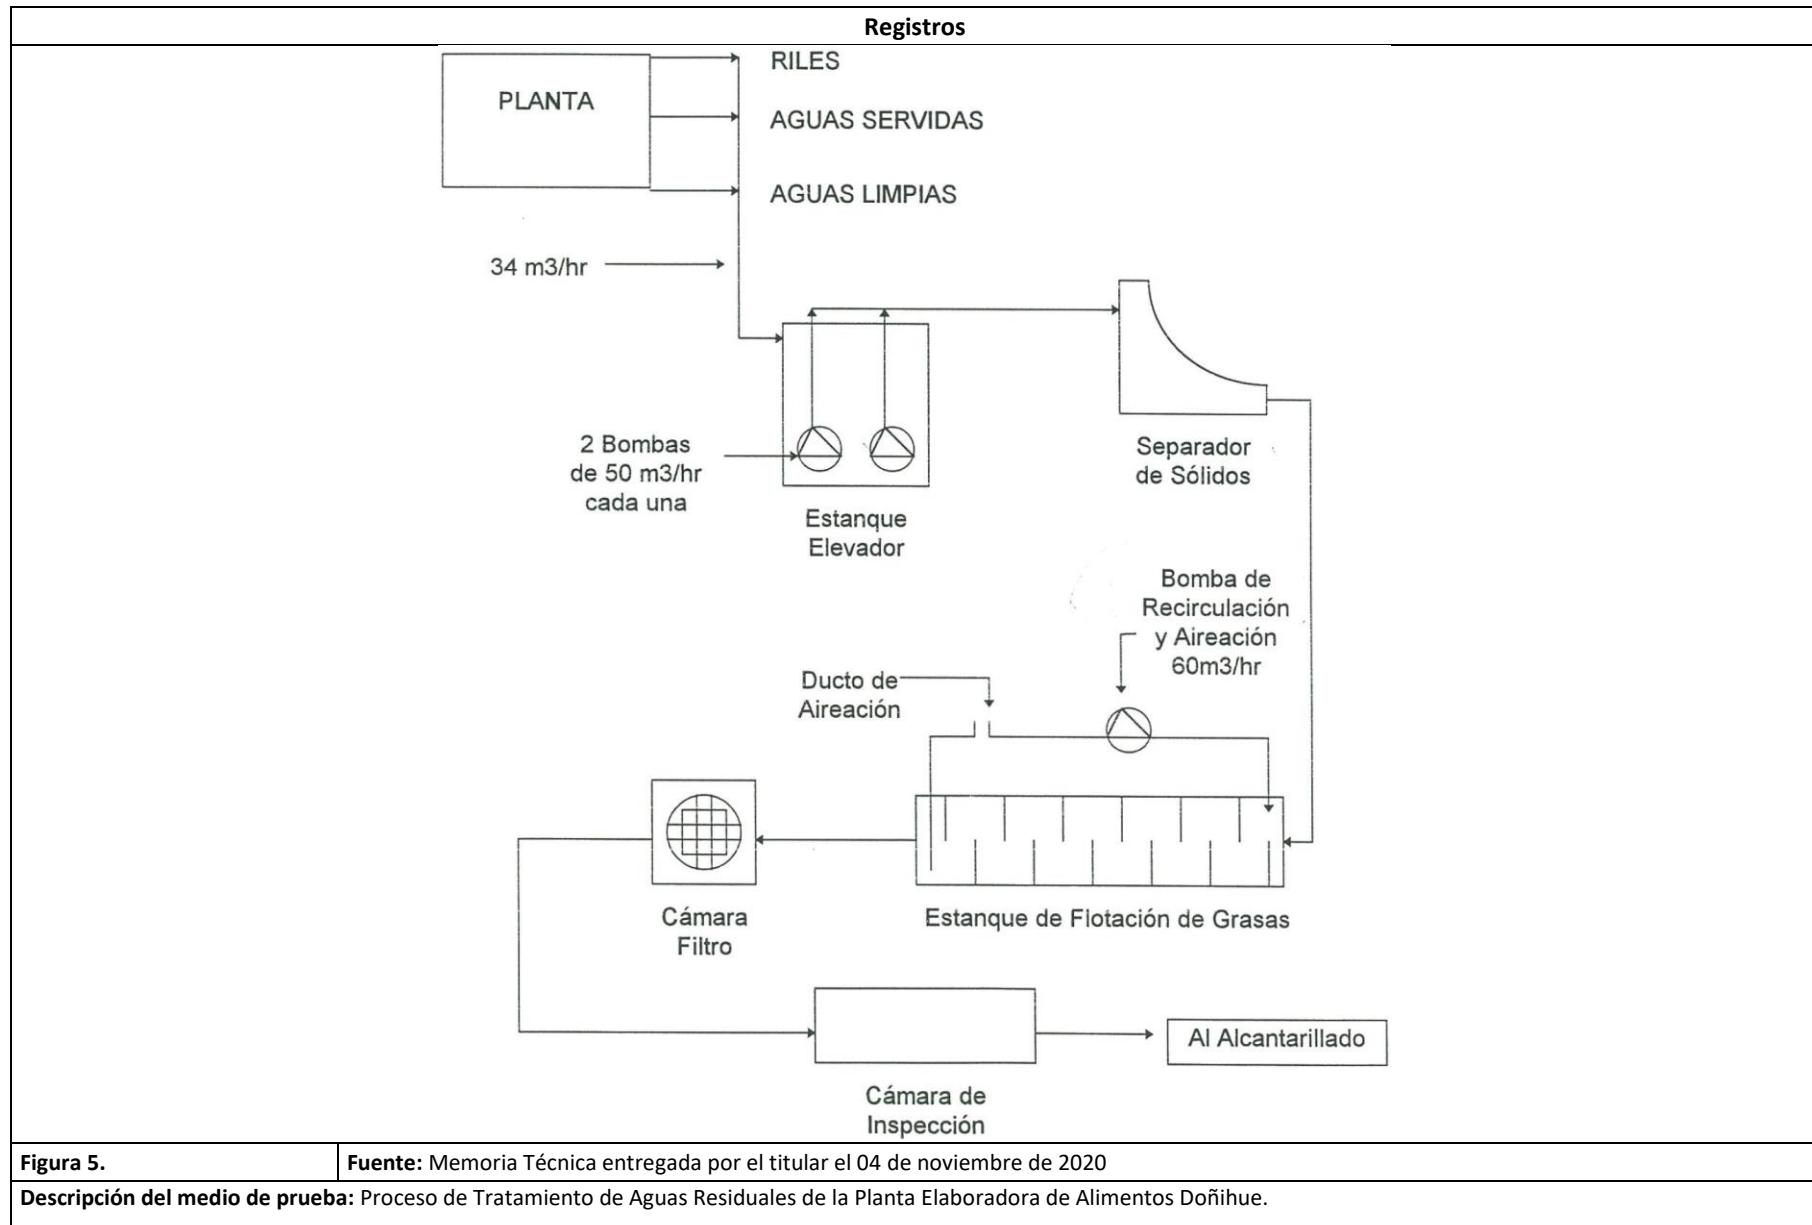
Figura 5.

**Descripción del medio de prueba:** Proceso de Tratamiento de Aguas Residuales de la Planta Elaboradora de Alimentos Doñihue.

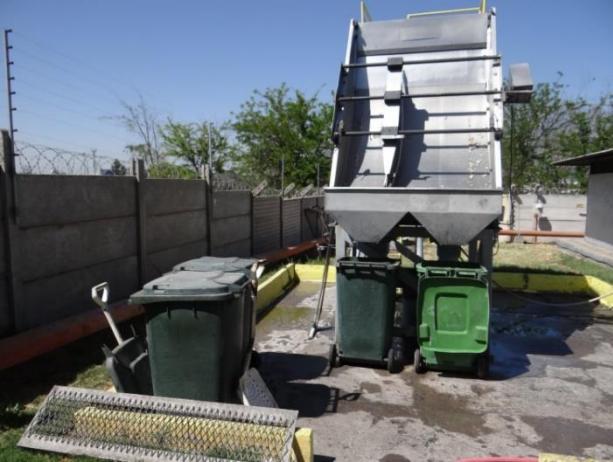
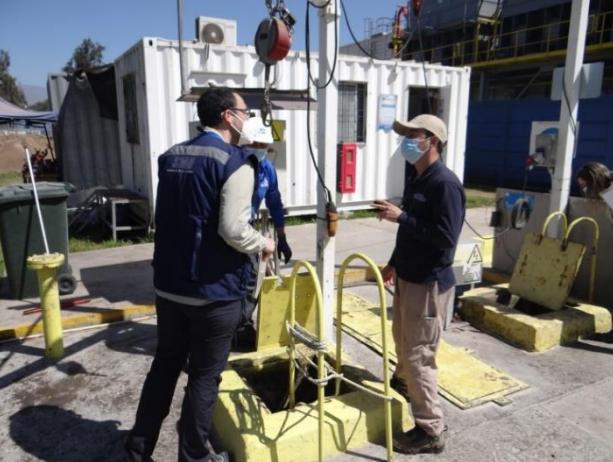
- Pozo de agitación: donde se hace la primera separación física (Fotografía 2).
    - Sistema de 2 bombas impulsoras; que conducen el RIL a un Filtro parabólico.

- Filtro parabólico: cuyo objetivo es reducir el tamaño de las partículas reteniendo el material más grueso (Fotografía 1).
    - Pozos de separación: para retirar los aceites y grasas del RIL.

<b>Fotografía 1.</b>	<b>Fecha:</b> 20-10-2020	<b>Fotografía 2.</b>	<b>Fecha:</b> 20-10-2020
<b>Descripción del medio de prueba:</b> Vista del filtro parabólico de la Planta de Tratamiento de RILes donde se observan dos contenedores plásticos donde quedan contenidos los residuos sólidos.		<b>Descripción del medio de prueba:</b> Vista del pozo de agitación donde se lleva a cabo la primera separación física del RIL.

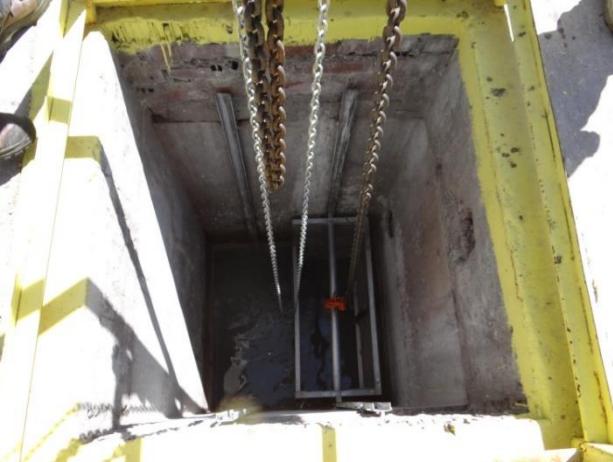
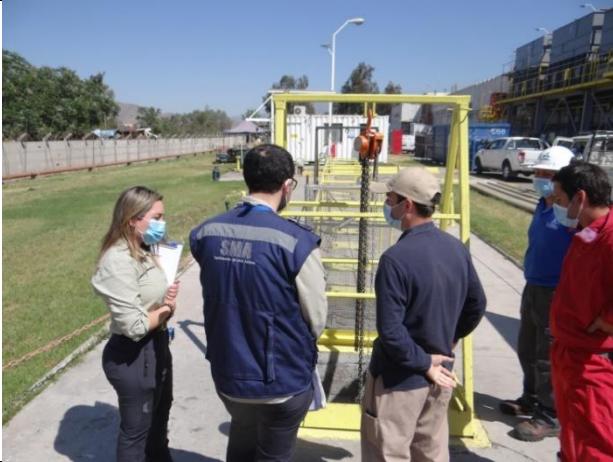
- Filtro final: compuesto por un canastillo metálico que acumula el sólido retenido (Fotografía 3 y 4).
    - Descarga: el RIL tratado es descargado al alcantarillado.

<b>Fotografía 3.</b>	<b>Fecha:</b> 20-10-2020	<b>Fotografía 4.</b>	<b>Fecha:</b> 20-10-2020
<b>Descripción del medio de prueba:</b> Vista del interior de la cámara correspondiente al filtro final de la Planta de Tratamiento. Al fondo se observa el canastillo metálico que acumula el sólido retenido.		<b>Descripción del medio de prueba:</b> Vista del sistema de poleas que permiten recoger el canastillo metálico desde el interior del filtro final de la Planta de Tratamiento.

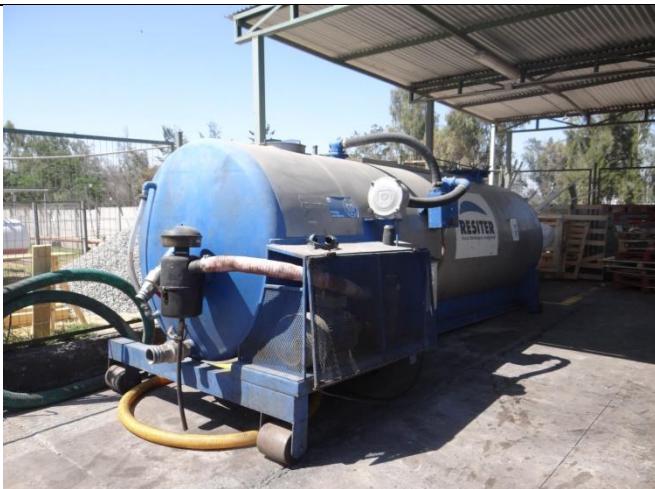
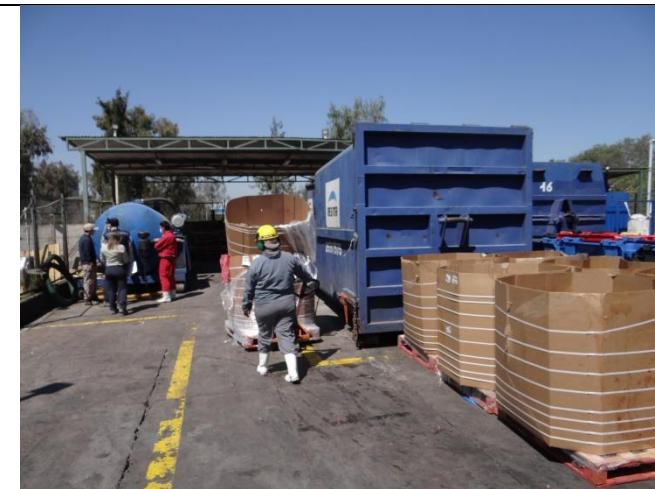
<b>Fotografía 5.</b>	<b>Fecha:</b> 20-10-2020	<b>Fotografía 6.</b>	<b>Fecha:</b> 20-10-2020
<b>Descripción del medio de prueba:</b> Vista del equipo de succión de lodos del Patio de Servicios.		<b>Descripción del medio de prueba:</b> Vista de uno de los contenedores autocompactadores de residuos sólidos del Patio de Servicios.

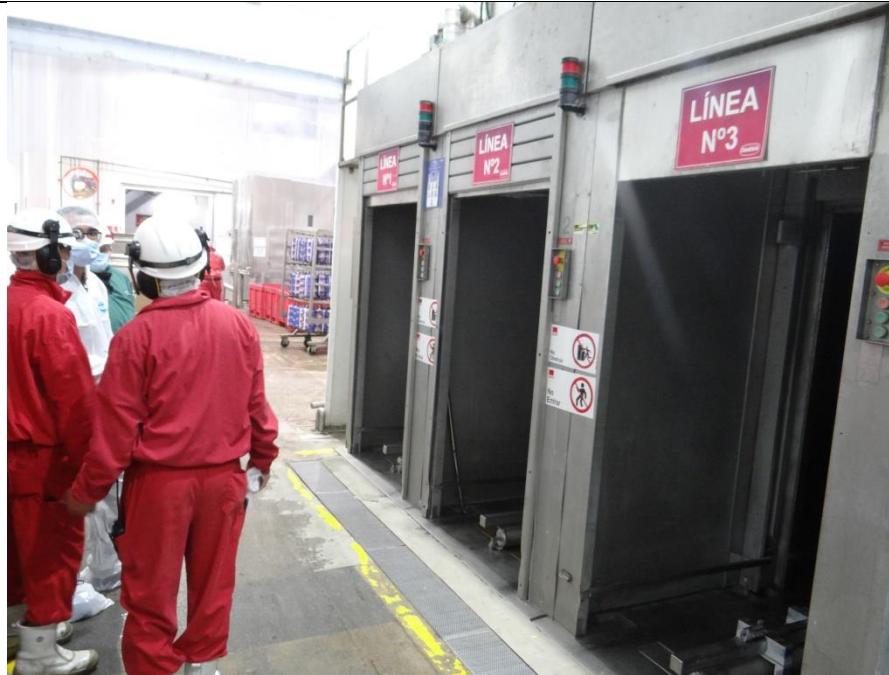
Fotografía 7.

**Descripción del medio de prueba:** Vista de las unidades que componen el horno tipo FESSMANN, donde se realiza la cocción y enfriamiento de mortadelas y otros embutidos.
