INFORME TÉCNICO DE FISCALIZACIÓN AMBIENTAL

MOP RUTA 5

DFZ-2020-2289-III-RCA

ENERO 2021

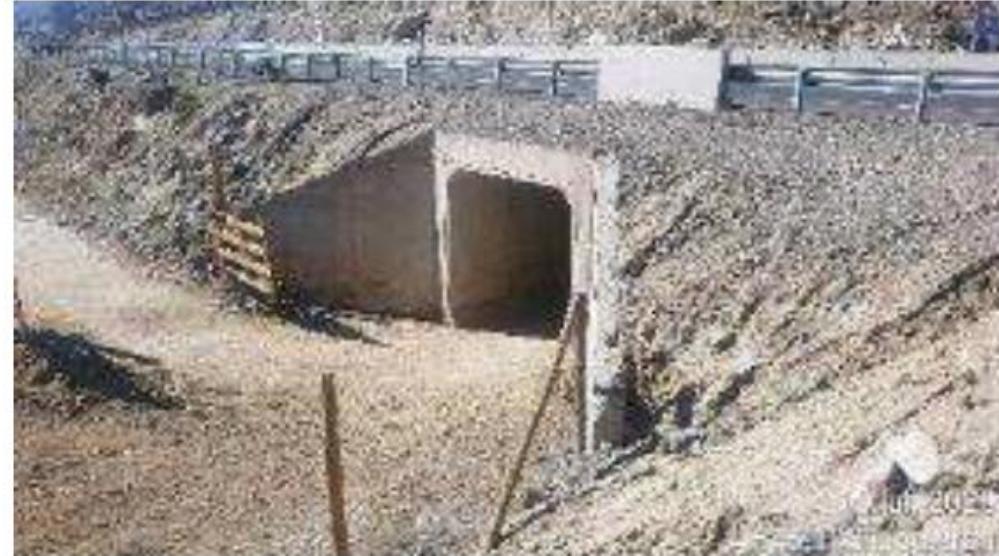
Registro 3.

Descripción del medio de prueba: Tabla 1 con la ubicación definitiva de los pasos de fauna, 1,2 y 3 pasos de ganado, y 4 paso para fauna silvestre.

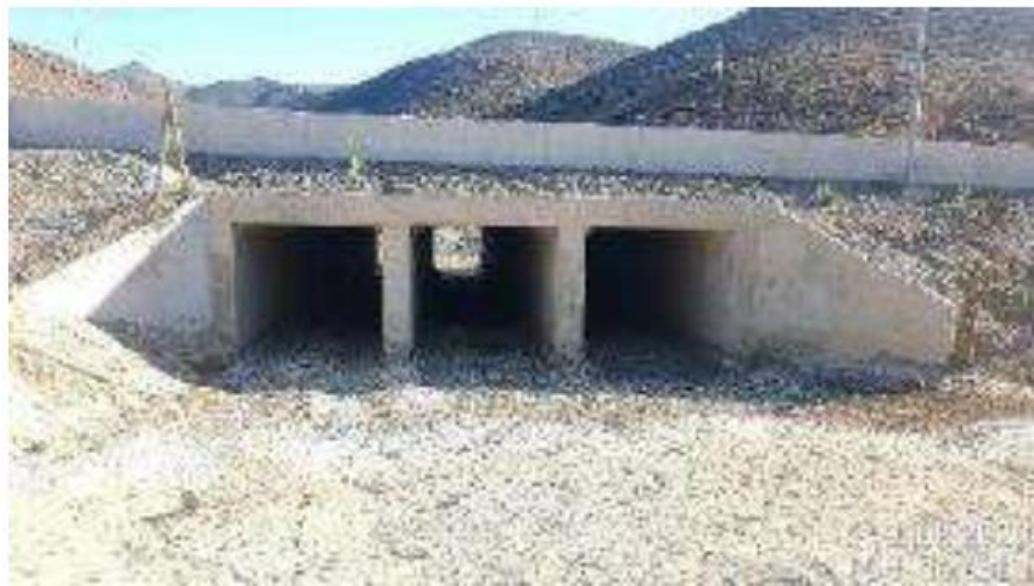
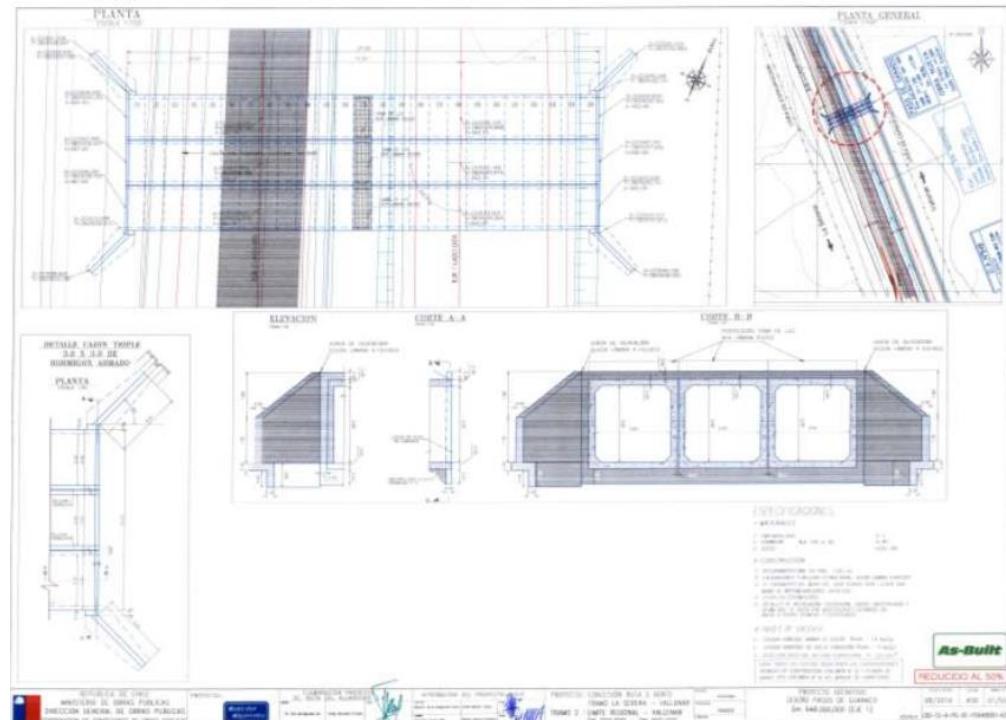
Registro 4.

Descripción del medio de prueba: En la imagen se observa paso de ganado km 645+106, Ruta 5 Norte.

Registro 5.	Fuente: Carta Titular 029-2020-SCRDA	Registro 6.	Fuente: Carta Titular 029-2020-SCRDA
Descripción del medio de prueba: En la imagen se observa paso de guanacos km 648+000, Ruta 5 Norte.		Descripción del medio de prueba: En la imagen se detalla Plano As Built PK 648+000 – Guanacos.

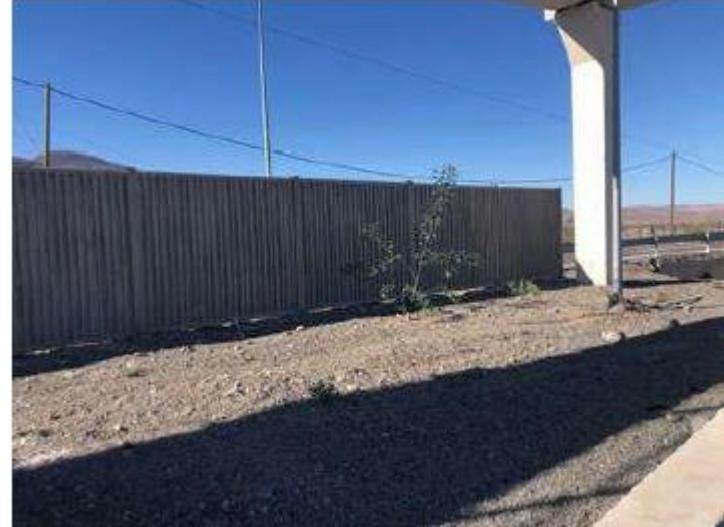
Registro 9.	Fuente: Carta Titular 029-2020-SCRDA	Registro 10.	Fuente: Carta Titular 029-2020-SCRDA
Descripción del medio de prueba: En la imagen se destaca la localización y descripción de los puntos de medición y evaluación según la línea de base de la DIA presentada por el titular		Descripción del medio de prueba: En la imagen se muestra fotografías tomadas por la concesionaria en la inspección del 08.08.2020 correspondiente a las pantallas entre el DM. 613.400 y el DM 613.800, correspondiente a la comunidad de Domeyko.

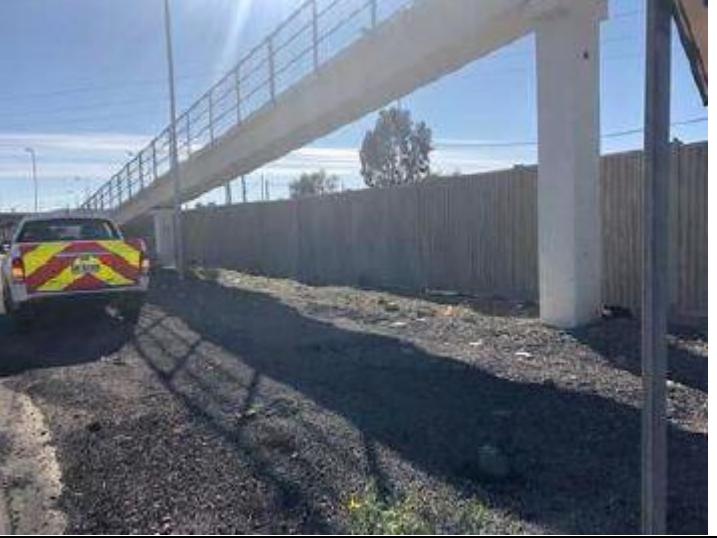
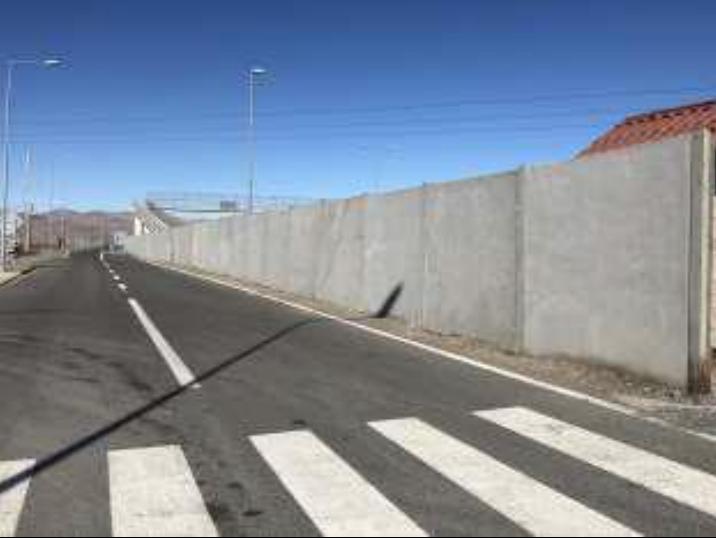
Registro 11. Descripción del medio de prueba: En la imagen se muestra fotografías tomadas por la concesionaria en la inspección del 08.08.2020 correspondiente a las pantallas entre el DM. 613.400 y el DM 613.800, correspondiente a la comunidad de Domeyko.	Fuente: Carta Titular 029-2020-SCRDA Registro 12. Descripción del medio de prueba: En la imagen se muestra fotografías tomadas por la concesionaria en la inspección del 08.08.2020 correspondiente a las pantallas entre el DM. 613.400 y el DM 613.800, correspondiente a la comunidad de Domeyko.
